*DOCUMENTAZIONE
FOTOGRAFICA
BENI A-B-C-D-E-F*

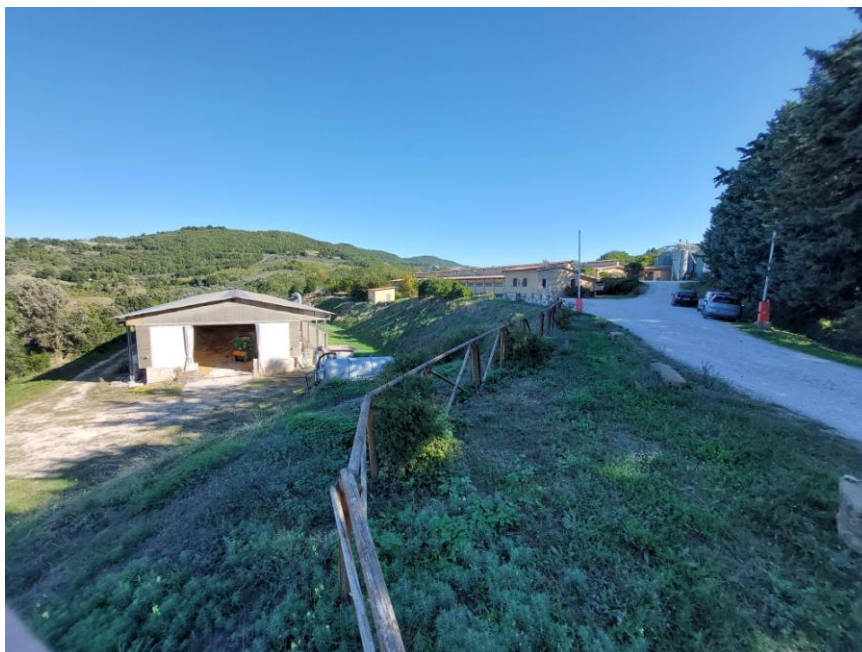
Foto n. 1: Veduta del centro aziendale in Comune di Assisi, Località Biagiano che costituisce parte del compendio immobiliare pignorato. Sono visibili alcune unità immobiliari (Beni E-F) oltre ad alcuni dei terreni agricoli (Bene G).

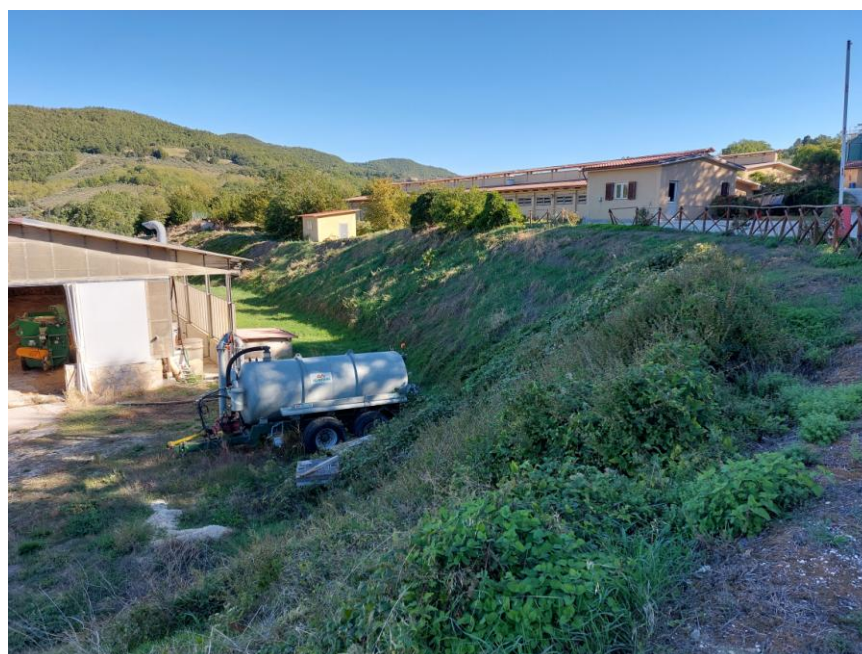
Foto n. 2: Altra veduta del centro aziendale in Comune di Assisi, Località Biagiano. Sono visibili, a sinistra dell'immagine, l'impianto di compostaggio (Bene E), in alto vari fabbricati agricoli intonacati in giallo (stalla, locale tecnico e ufficio - Bene F) che costituiscono il nucleo centrale dell'attività agricola di allevamento dei suini.

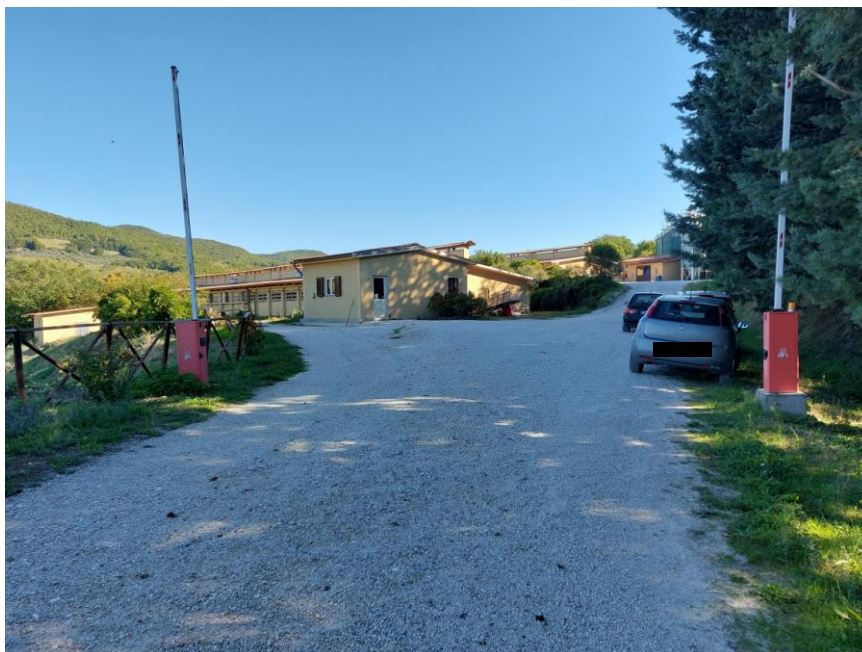
Foto n.3: Particolare dei fabbricati agricoli (Bene F). Sono visibili, a sinistra dell'immagine, il locale tecnico e la stalla n.2, al centro il piccolo fabbricato adibito ad ufficio e a destra dell'immagine, la stalla n.1. Notare, in primo piano, l'accesso carrabile delimitato da doppia sbarra automatica sui due lati e la corte adibita a piazzale di lavoro in ghiaia battuta (NCT foglio 54, particella n.393).

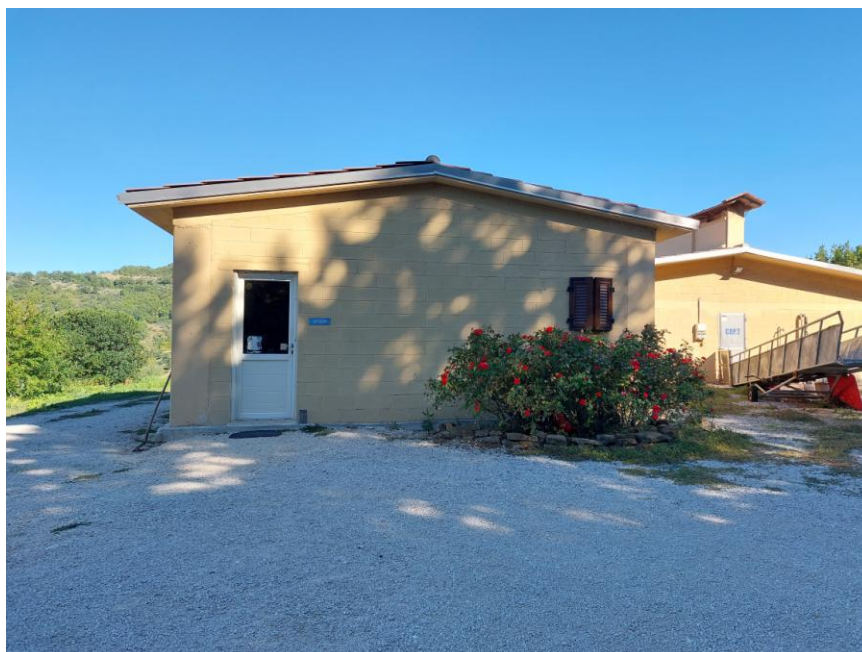
Foto n.4: Particolare dell'ufficio (Bene F). Notare il prospetto sud dell'ufficio, la porta in alluminio anodizzato e vetro, il tetto a due falde e la finestra con persiane in legno. È visibile, a destra dell'immagine, l'accesso pedonale delimitato da porta in metallo sul prospetto sud alla Stalla n.2.

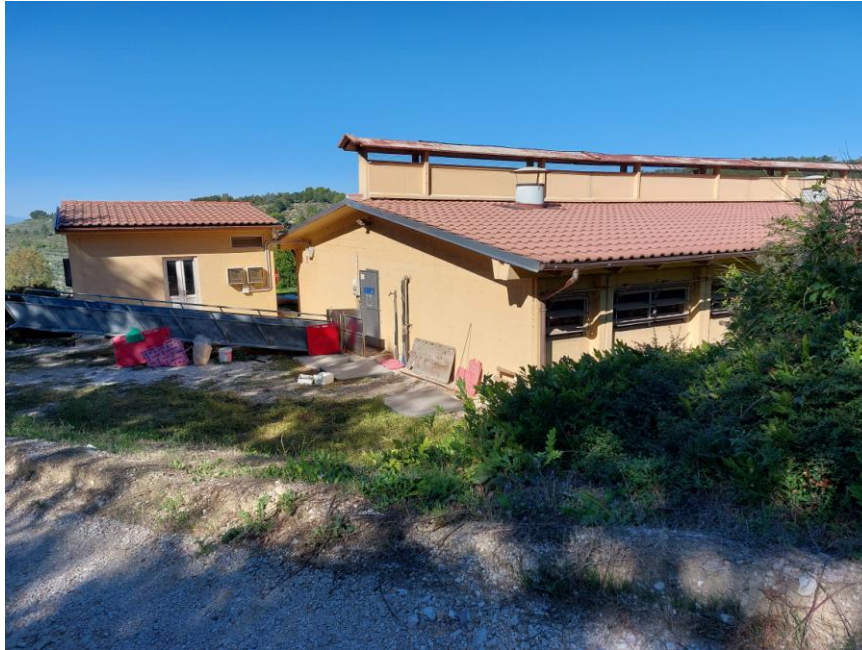
Foto n.5: Particolare dei prospetti sud ed est della Stalla n.2 (Bene F). Sono visibili, in primo piano, l'accesso pedonale delimitato da porta in metallo della stalla e a sinistra dell'immagine, l'accesso pedonale delimitato da portafinestra a due ante del magazzino. Notare il tetto a due falde riunite al colmo con cupolino "a taglio termico" e il manto di copertura in coppo tegola.

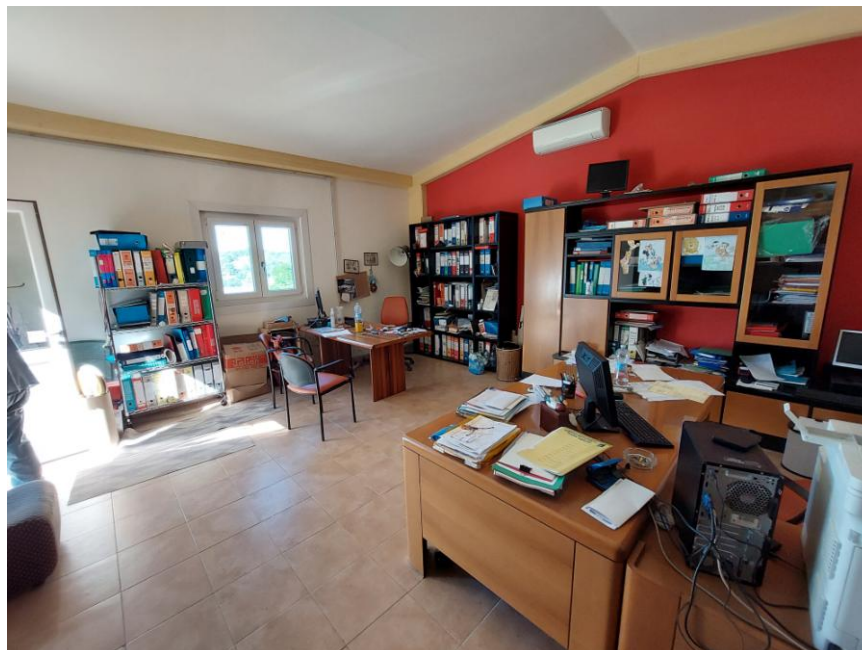
Foto n.6: Particolare interno dell'ufficio (Bene F). Notare il pavimento in monocottura, l'impianto di condizionamento e gli infissi in PVC.

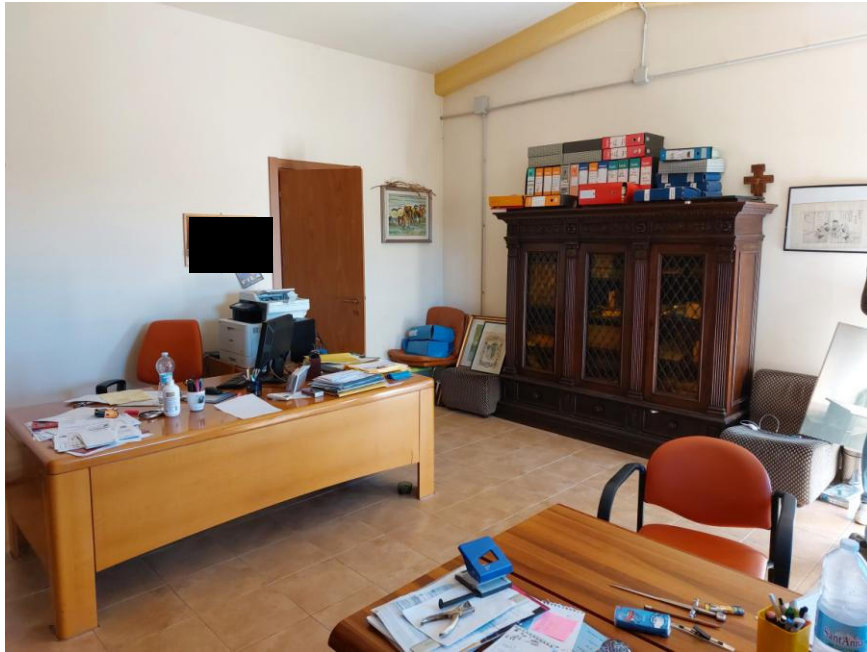
Foto n.7: Altro particolare interno dell'ufficio (Bene F). Notare le pareti intonacate e tinteggiate, l'impianto elettrico fuori traccia protetto da canaline per cavi e la porta in legno di accesso al w.c..

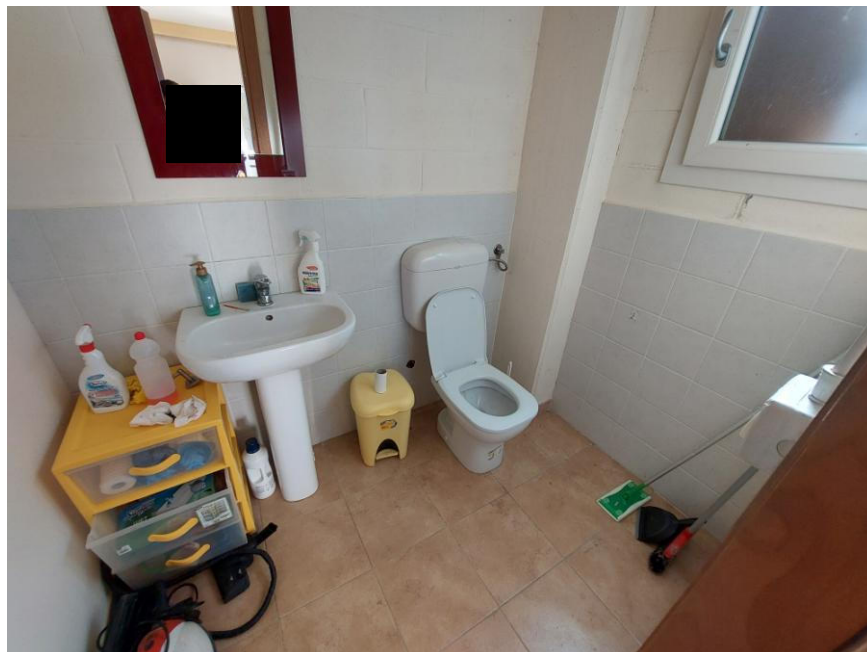
Foto n.8: Particolare del w.c. (Bene F). Notare il pavimento in monocottura, le pareti parzialmente rivestite con piastrelle di ceramica e la dotazione di sanitari.

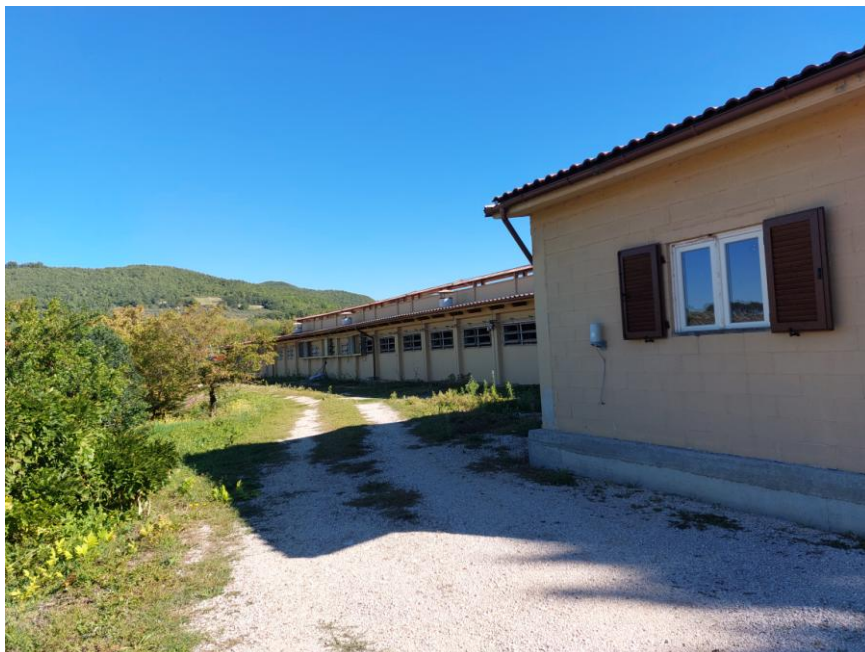
Foto n.9: Particolare del prospetto ovest della Stalla n.2 (Bene F). É visibile, a destra dell'immagine, la finestra con persiane in legno dell'ufficio sul prospetto ovest. Notare la struttura portante dell'edificio in cemento armato prefabbricato e le tamponature esterne intonacate e tinteggiate.

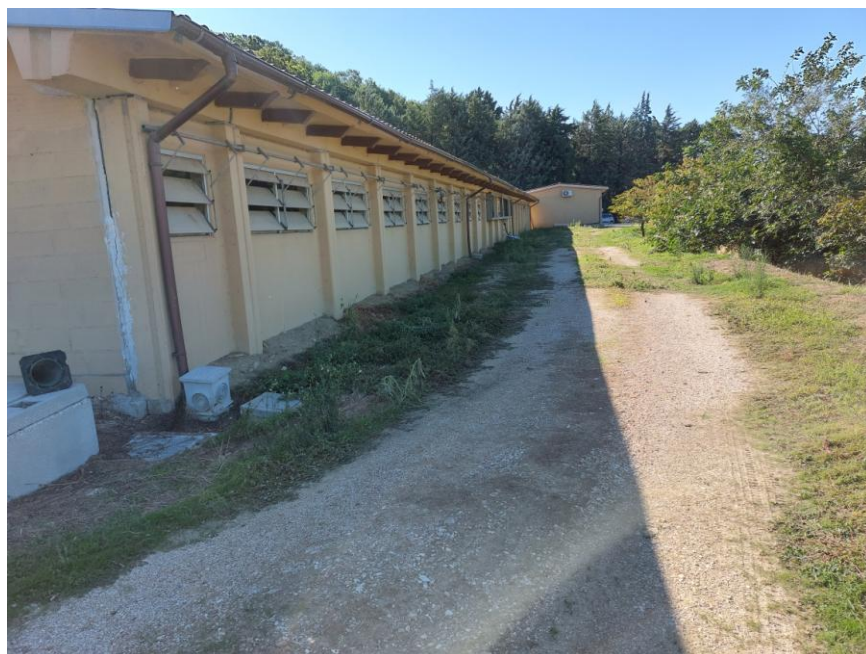
Foto n.10: Particolare del prospetto ovest della Stalla n.2 (Bene F) ripreso da angolazione opposta rispetto alla foto precedente. Notare i canali di gronda e i pluviali discendenti in rame e sullo sfondo il prospetto nord del piccolo fabbricato adibito ad ufficio.

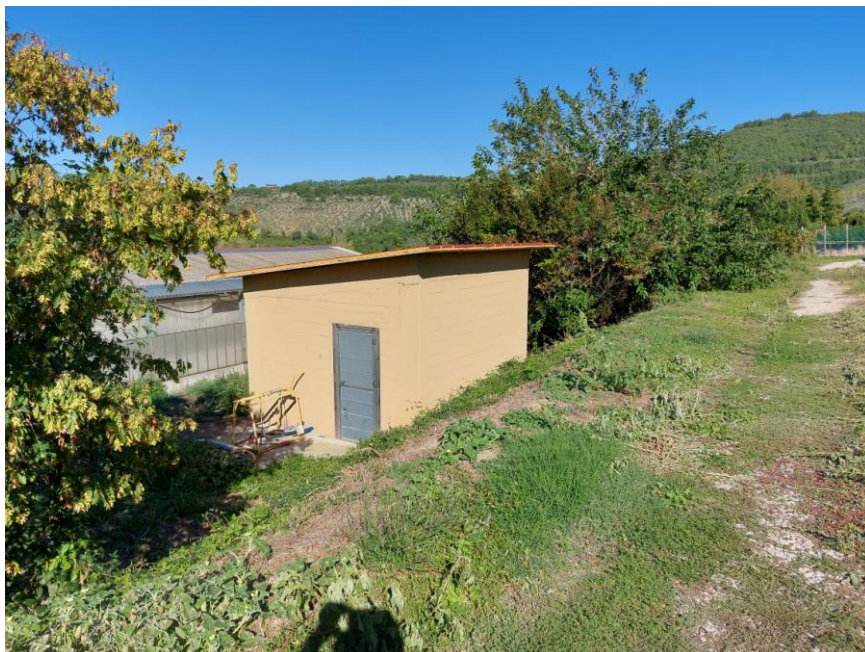
Foto n.11: Particolare del piccolo fabbricato adibito a locale tecnico (Bene F). Notare l'accesso pedonale sul prospetto sud delimitato da porta in metallo, il tetto a una falda e le pareti intonacate e tinteggiate in giallo. Sono visibili, sulla sinistra dell'immagine l'impianto di compostaggio (Bene E) e sulla destra dell'immagine, la rete della vasca per lo stoccaggio ed il recupero dei liquami (Bene F).

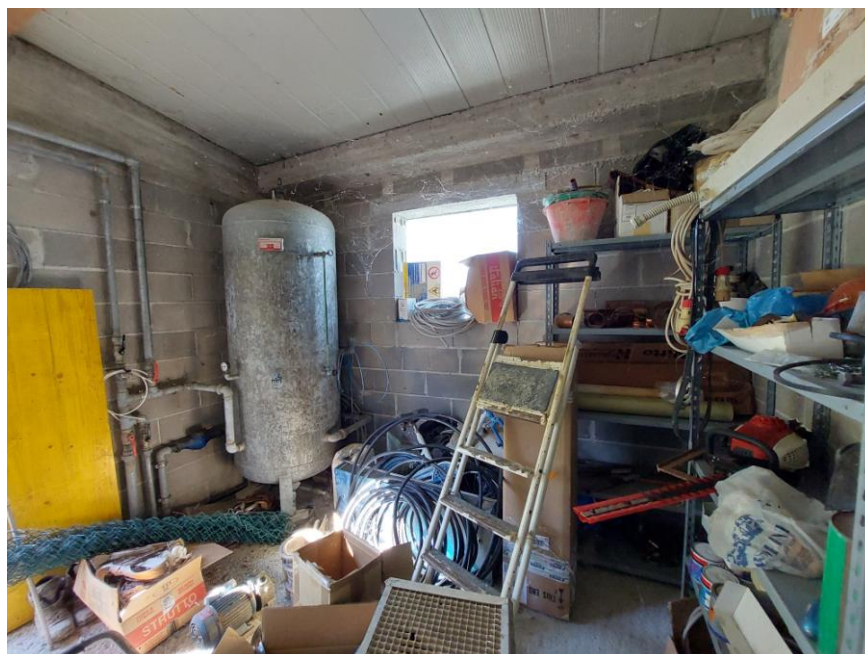
Foto n.12: Particolare interno del locale tecnico (Bene F). Notare, la struttura in blocchi forati di laterizio, le pareti non intonacate ne tinteggiate, la copertura con pannelli in ferro coibentati e il polmone di pressurizzazione dell'acqua.

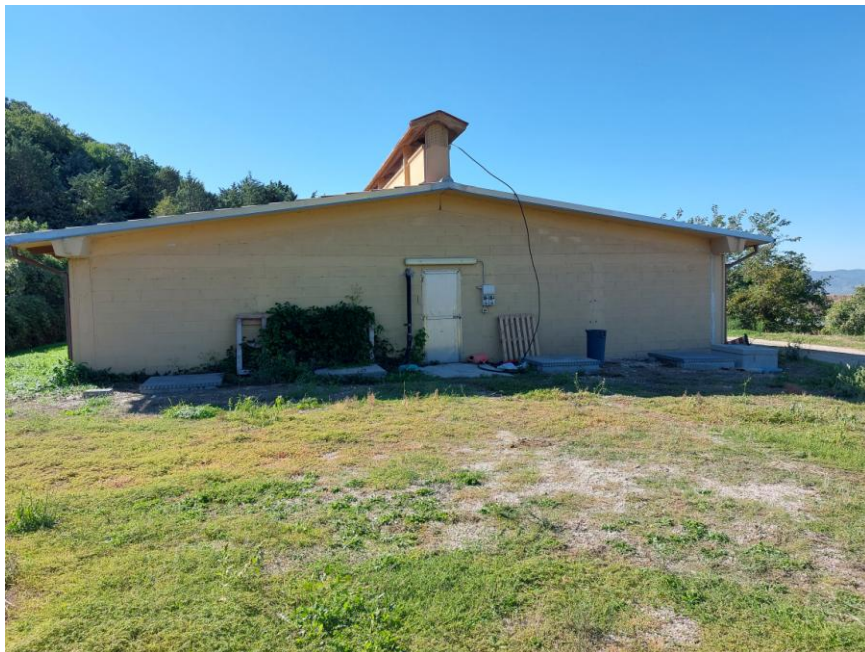
Foto n.13: Particolare del retro prospetto nord della Stalla n.2 (Bene F). È visibile, centralmente l'accesso pedonale delimitato da porta in metallo e il tetto a due falde riunite al colmo con cupolino "a taglio termico". Notare la tamponatura esterna con blocchi di calcestruzzo intonacati e tinteggiati.

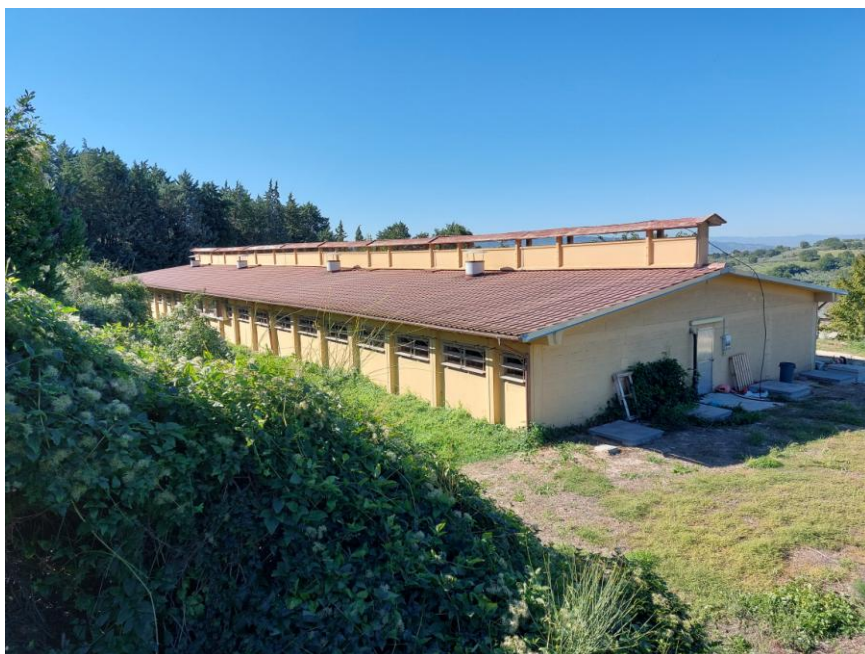
Foto n.14: Veduta dei prospetti nord ed est della Stalla n.2 (Bene F). Notare il manto di copertura in coppo tegola e le finestre con telaio in alluminio anodizzato con lamelle multiple in policarbonato dotate di centralina elettronica.

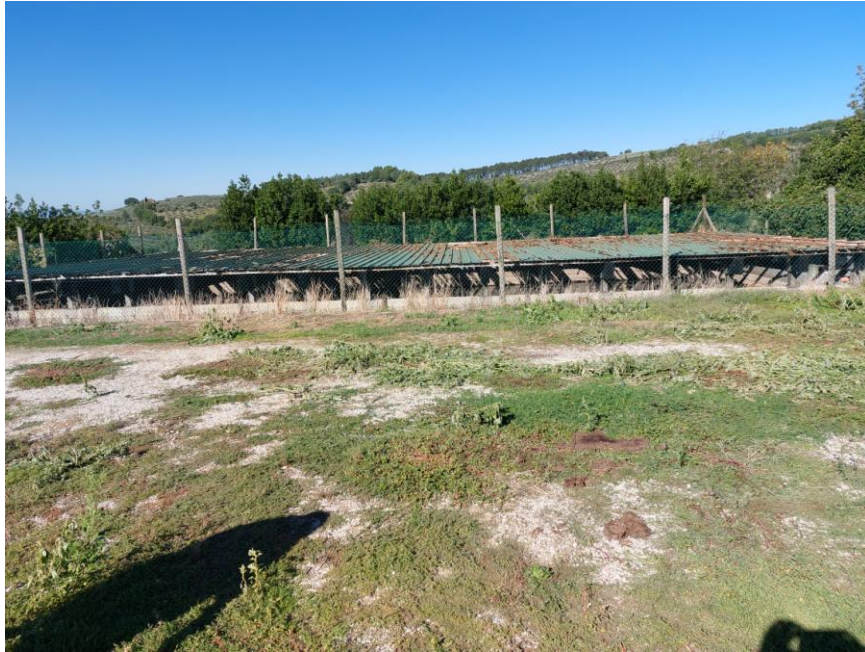
Foto n.15: Particolare della vasca interrata per lo stoccaggio ed il recupero dei liquami (Bene F). Notare la recinzione con rete metallica e pali in legno.

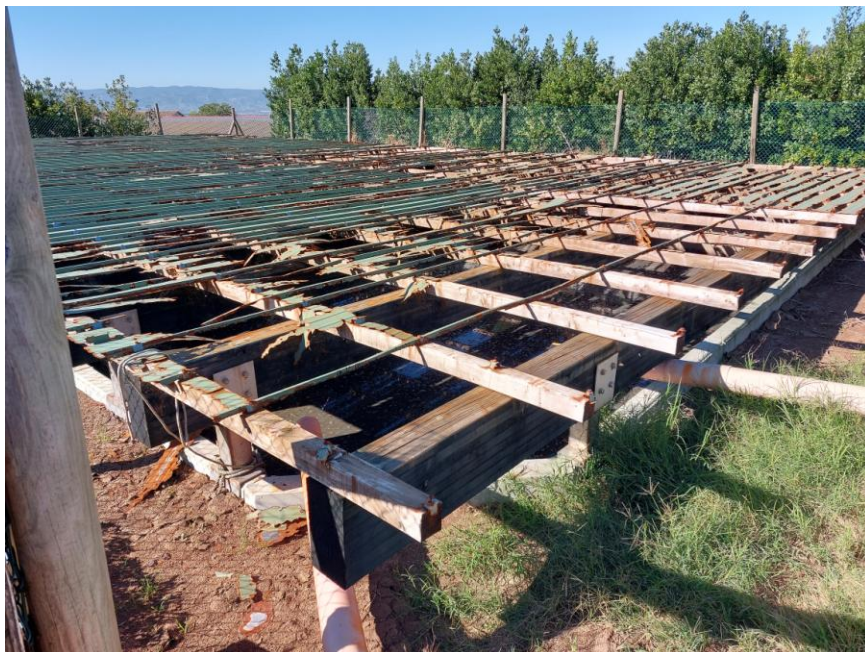
Foto n.16: Altro particolare della vasca interrata (Bene F). Notare i pannelli in lamiera grecata di colore verde.

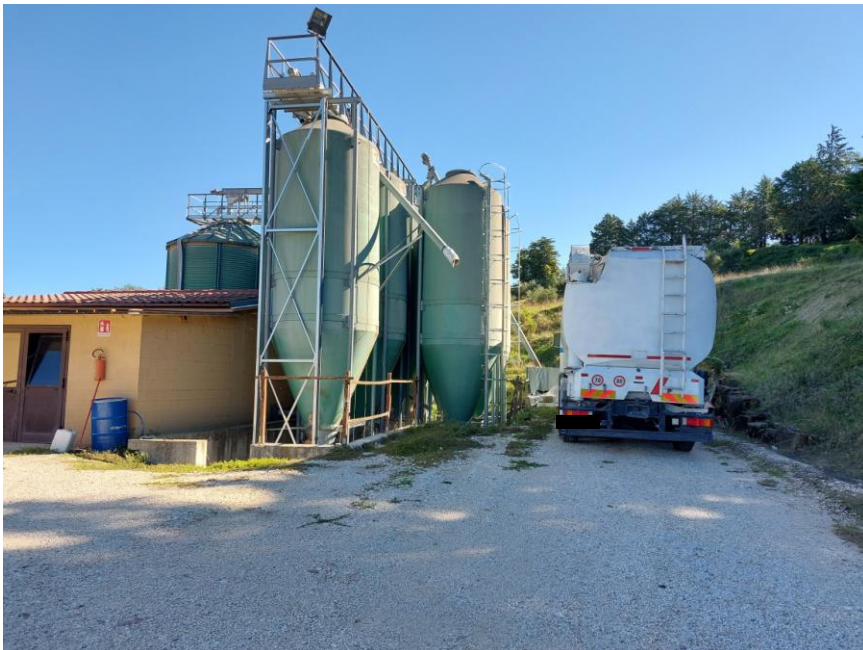
Foto n.18: Particolare del locale tecnico dell'impianto di alimentazione su due livelli (PT e 1PS - Bene F). Notare i silos verticali per lo stoccaggio dei mangimi sui prospetti sud ed est.

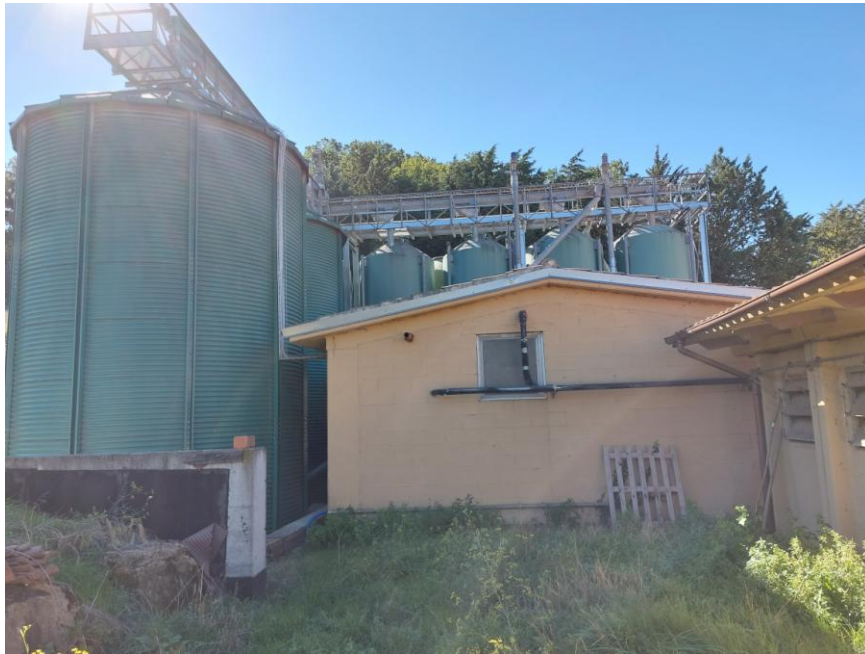
Foto n.19: Particolare del prospetto nord del locale tecnico (Bene F). Notare il tetto a due falde, le pareti intonacate e tinteggiate e gli infissi esterni delle finestre in alluminio.

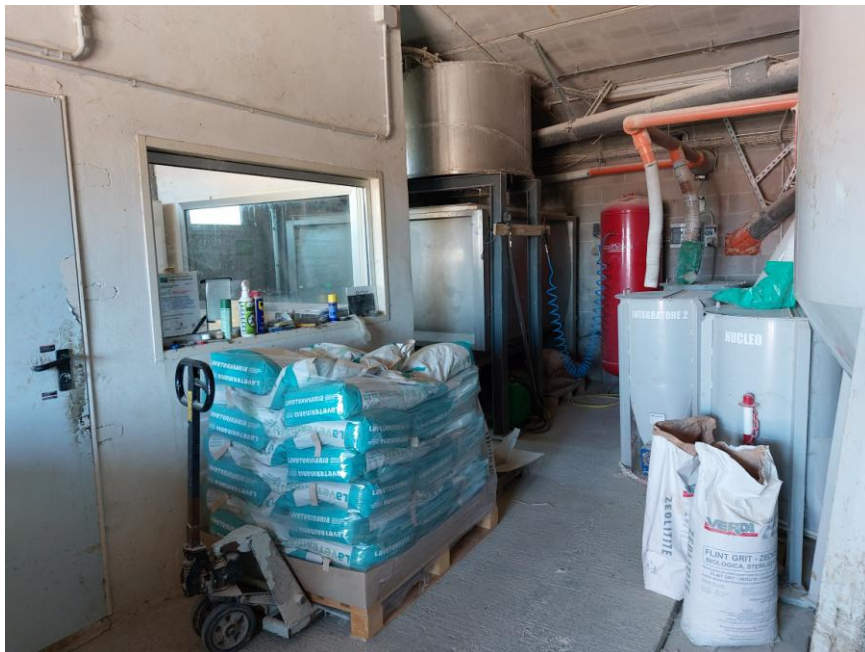
Foto n.20: Particolare interno del locale tecnico al piano terra (Bene F). Notare il pavimento in battuto di cemento e l'impianto elettrico del tipo fuori traccia protetto da canaline per cavi. È visibile sulla destra dell'immagine il locale comandi.

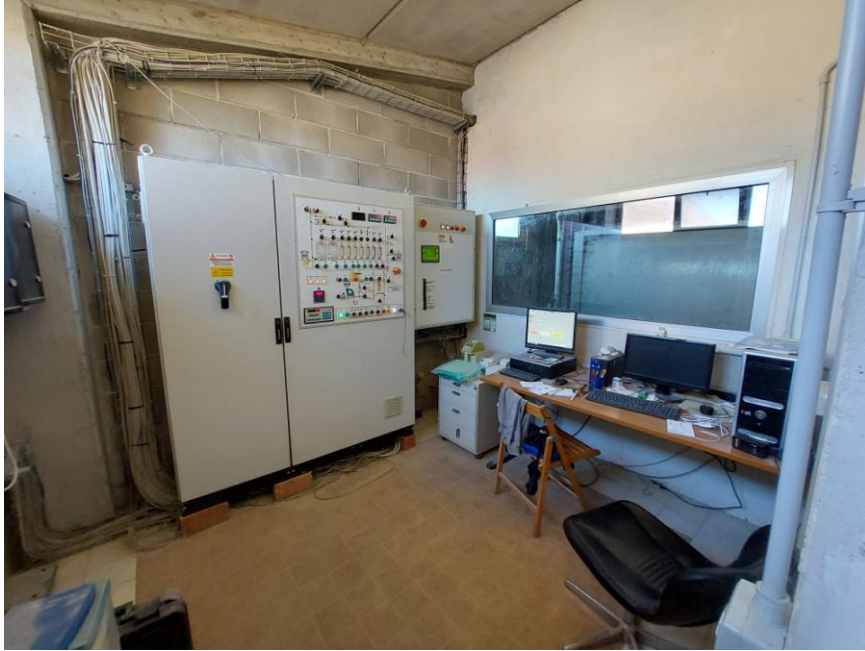
Foto n.21: Altro particolare del locale tecnico al piano terra (Bene F). Notare il pavimento rivestito con piastrelle di ceramica e la parete non intonacate ne tinteggiate.

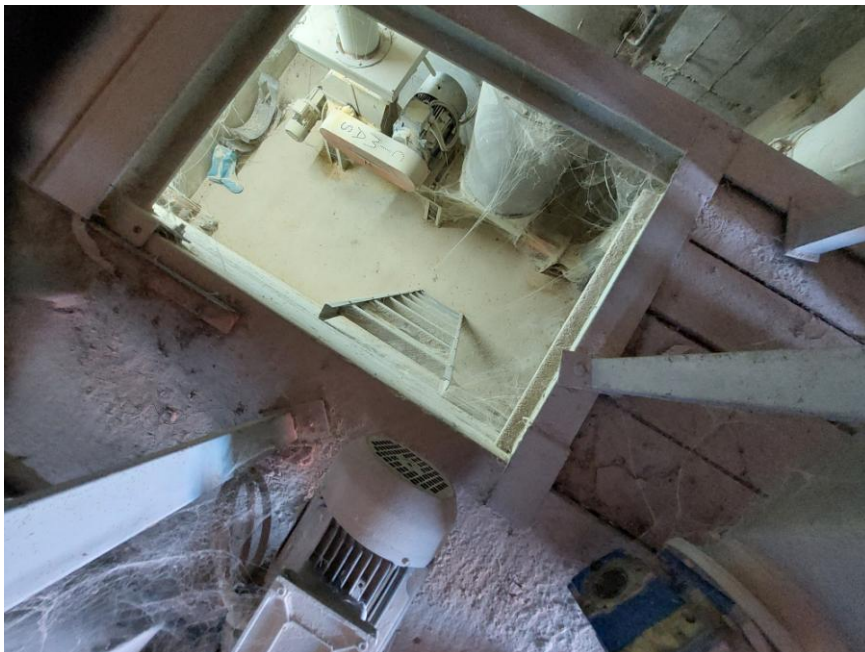
Foto n.22: Particolare del locale tecnico al piano primo sottostrada (Bene F). Notare il pavimento in battuto di cemento e la scala in ferro di collegamento amovibile.

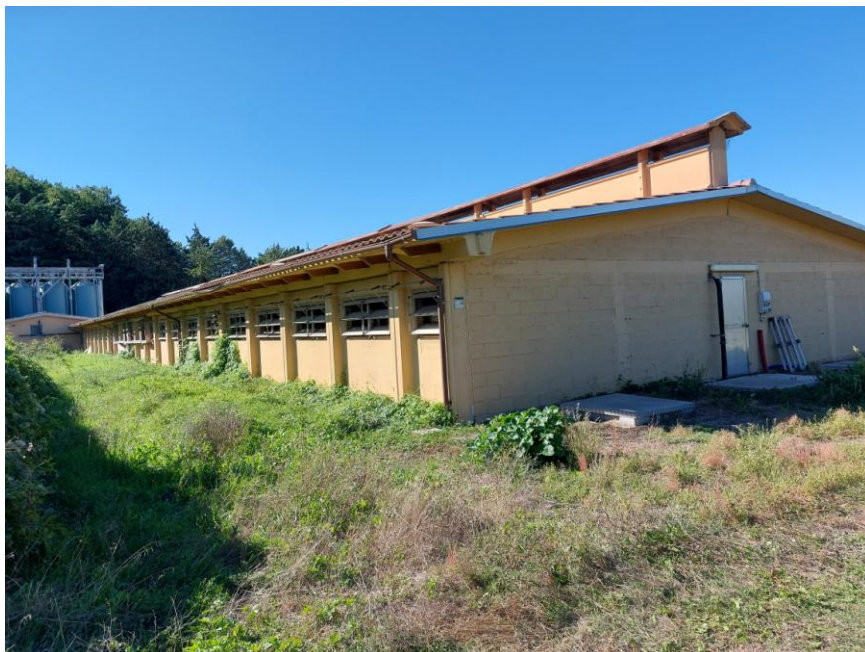
Foto n.23: Particolare dei prospetti nord ed est della Stalla n.1 (Bene F). Sono visibili, i canali di gronda e i pluviali discendenti in rame e sulla sinistra dell'immagine, il prospetto nord del piccolo fabbricato adibito a locale tecnico e i silos verticali.

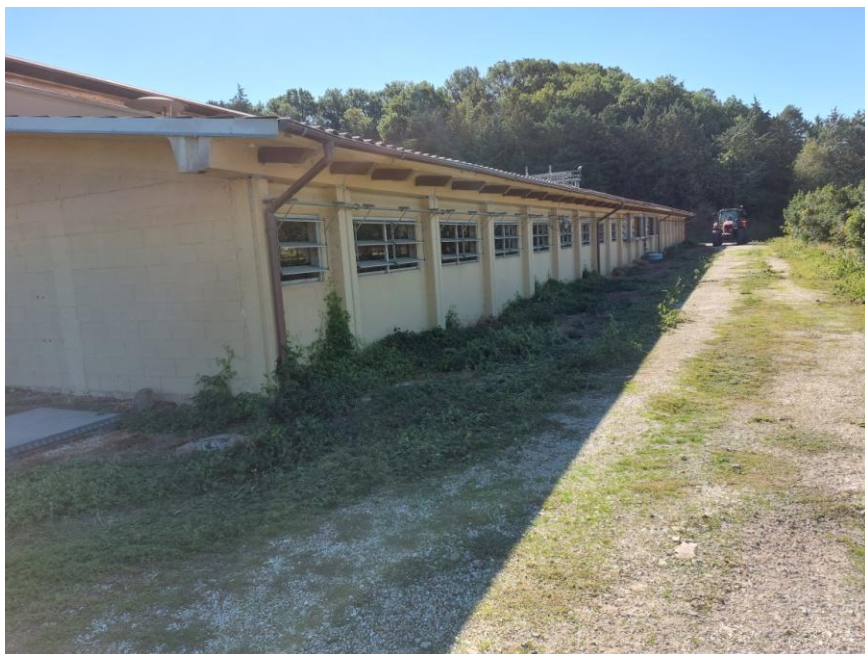
Foto n.24: Particolare dei prospetti nord ed ovest della Stalla n.1 (Bene F). Sono visibili le finestre con telaio in alluminio anodizzato con lamelle multiple in policarbonato.

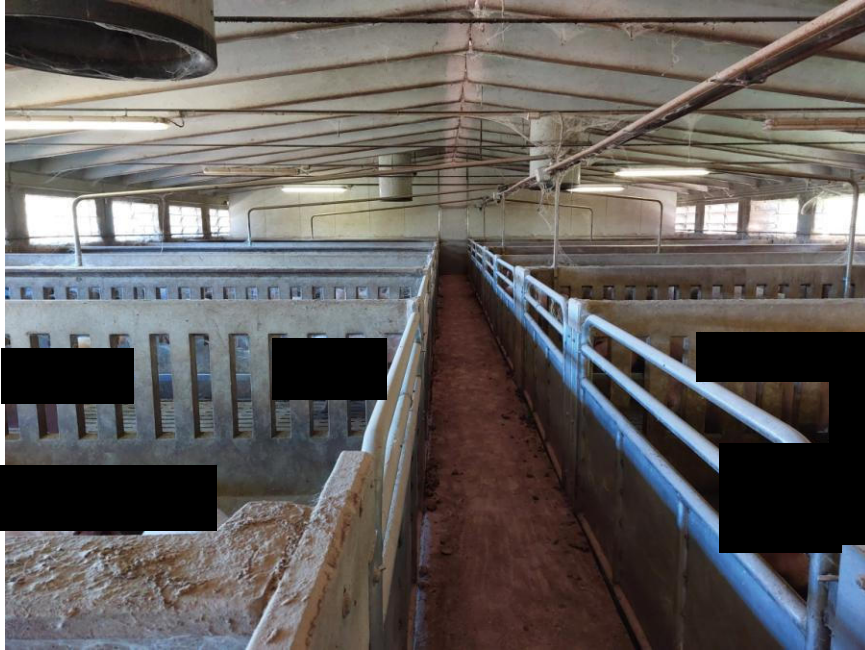
Foto n.25: Particolare interno della Stalla n.1 (Bene F). Notare la struttura portante dell'edificio in cemento armato prefabbricato e la stabulazione del tipo in gruppo in box collettivo.

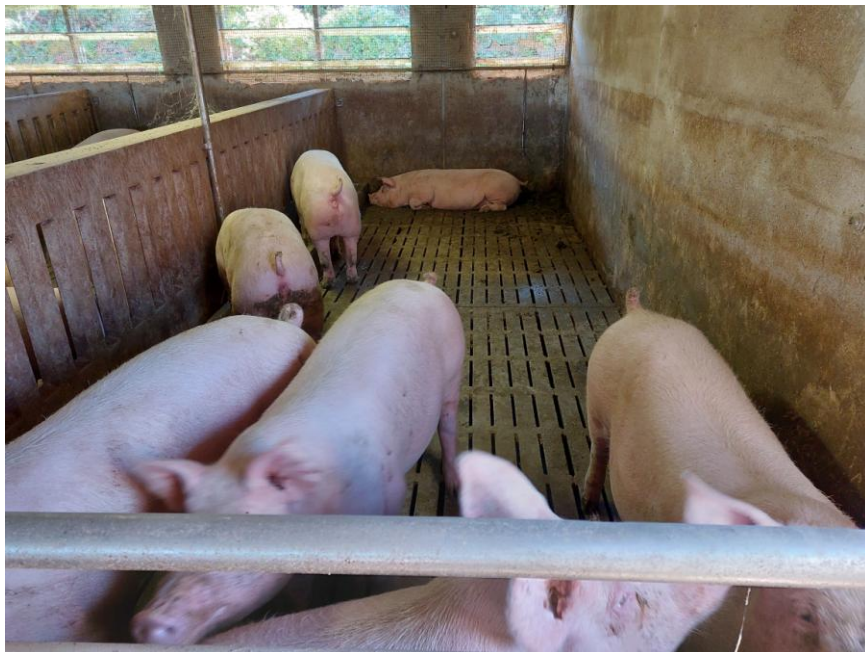
Foto n.26: Altro particolare interno della Stalla n.1 (Bene F). Notare il pavimento totalmente fessurato.

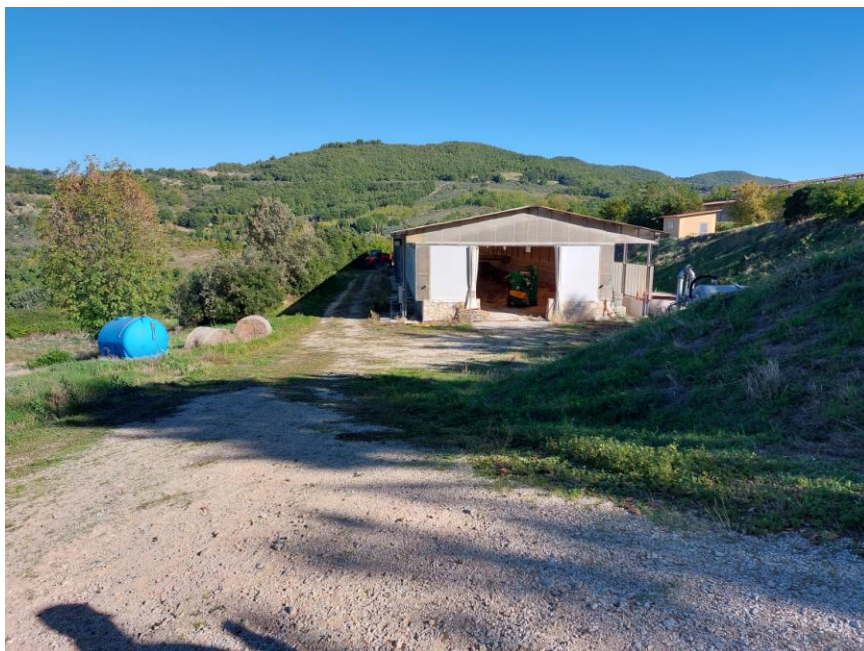
Foto n.27: Veduta del prospetto principale sud dell'impianto di compostaggio (Bene E). Notare l'ampio piazzale di lavoro in ghiaia battuta. È visibile, sulla destra dell'immagine, il piccolo fabbricato adibito a locale tecnico (Bene F) posto a metà della scarpata che scende verso ovest.

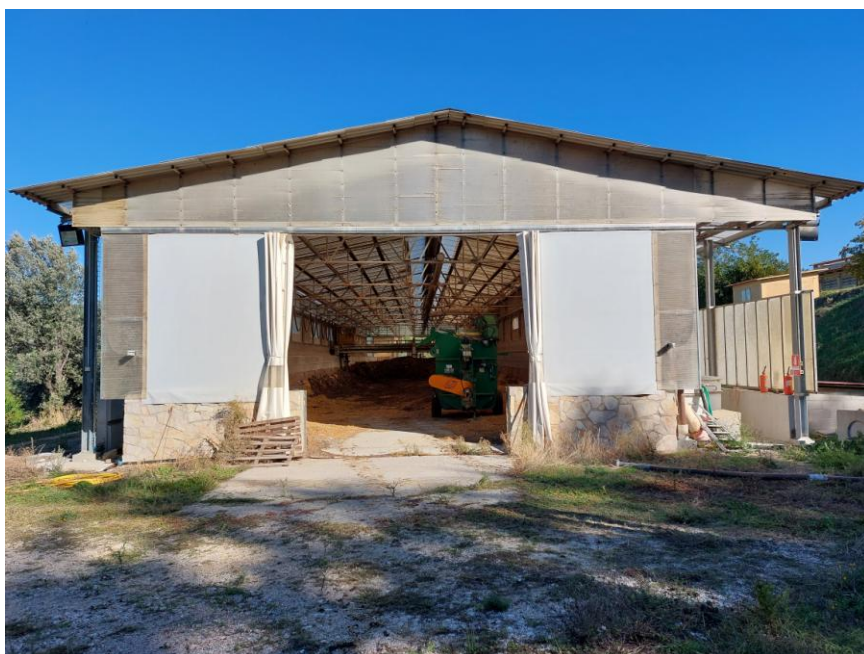
Foto n.28: Particolare dell'impianto di compostaggio (Bene E). Notare l'accesso carrabile sul prospetto sud dell'impianto di compostaggio e il tetto del tipo a due falde.

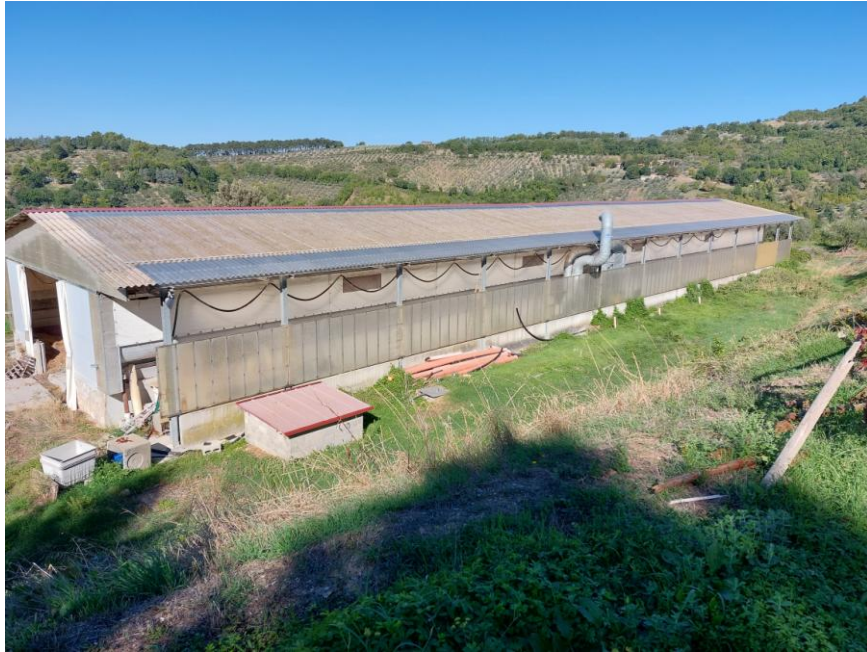
Foto n.29: Veduta dei prospetti sud ed est dell'impianto di compostaggio (Bene E). Notare il tetto del tipo a due falde, il manto di copertura e le tamponature esterne con pannelli in policarbonato. Al centro dell'immagine è visibile il piccolo fabbricato dove sono alloggiate le pompe.

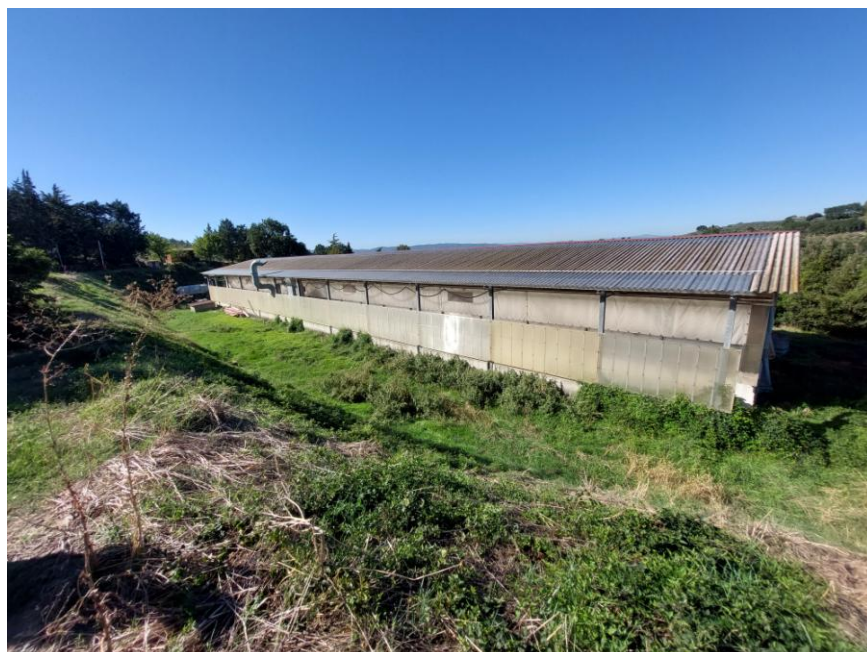
Foto n. 30: Particolare del prospetto est dell'impianto di compostaggio (Bene E).

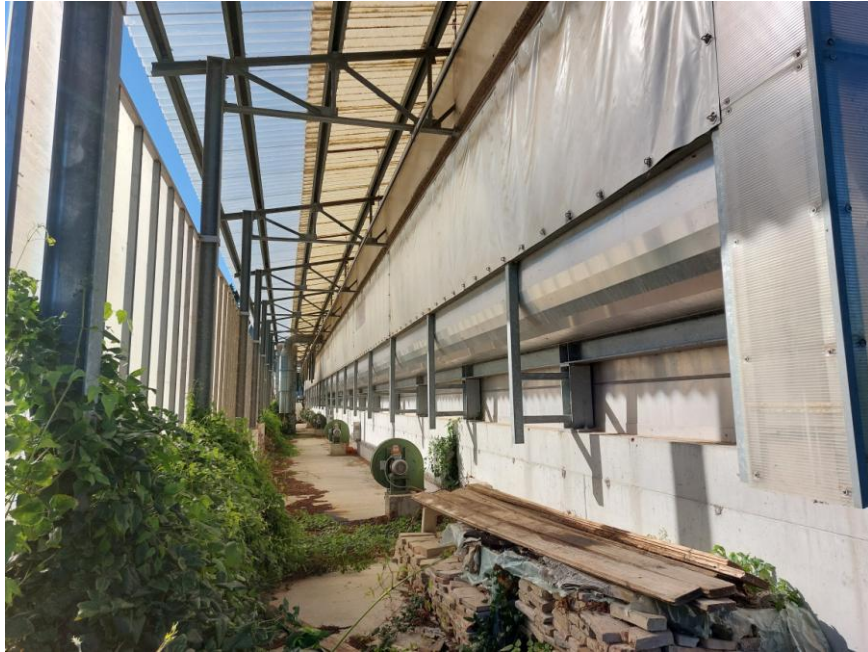
Foto n.31: Particolare interno dell'impianto di compostaggio (Bene E). Notare, il binario per lo scorrimento della macchina semovente sul prospetto laterale est.

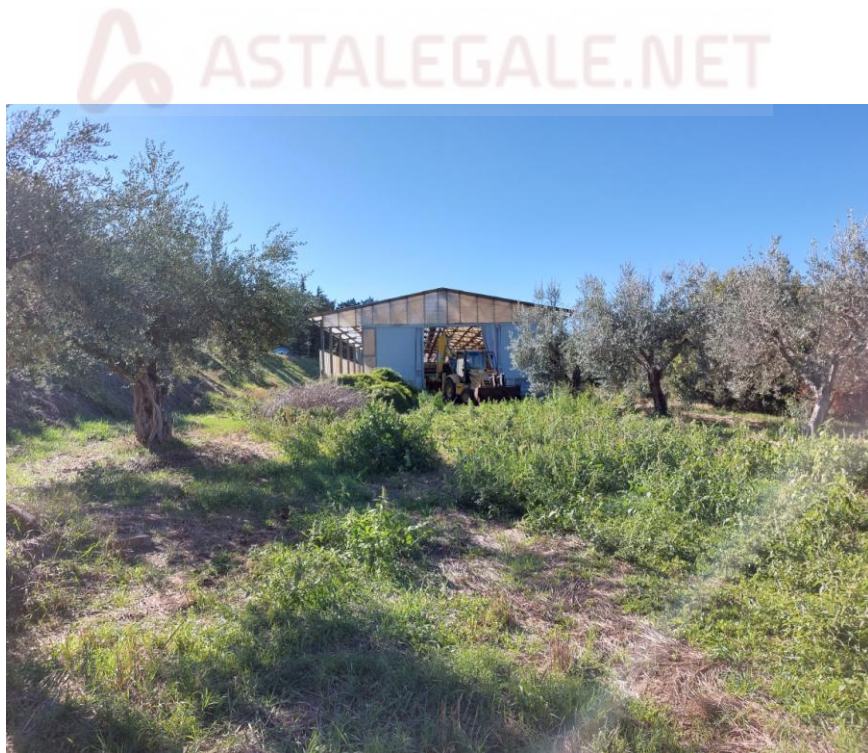
Foto n.32: Particolare dell'impianto di compostaggio (Bene E). Notare l'accesso carrabile sul retro prospetto nord del fabbricato.

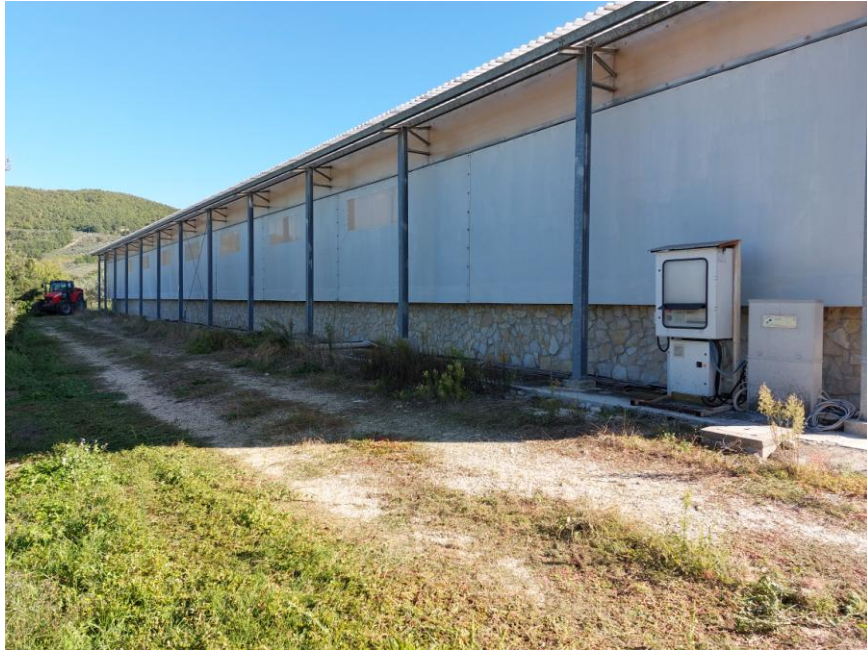
Foto n.33: Particolare del prospetto ovest dell'impianto di compostaggio (Bene E). Notare la struttura portante con pilastri e travi d'acciaio.

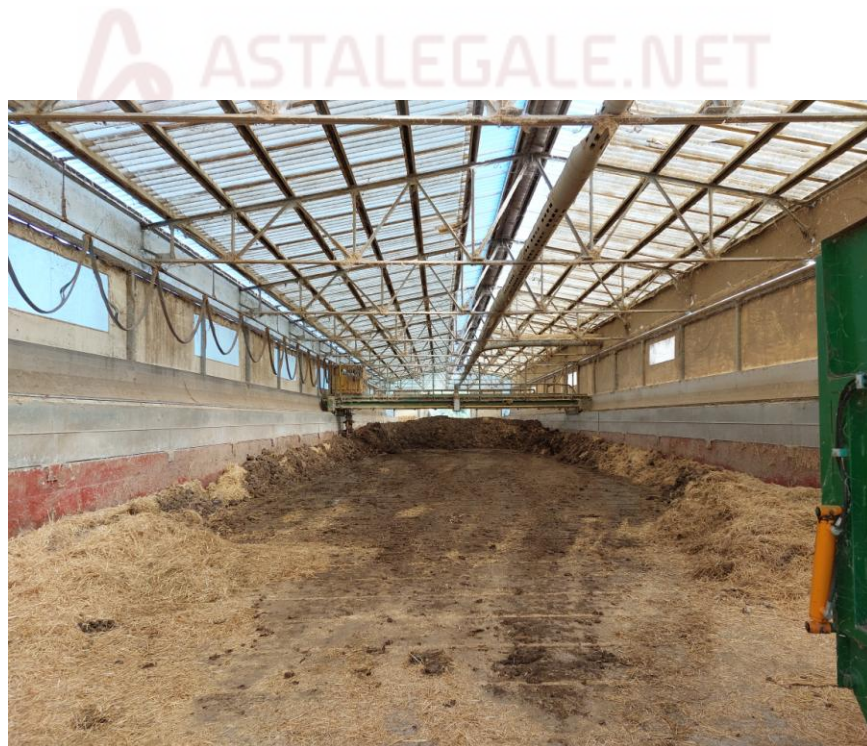
Foto n.34: Particolare interno della vasca di compostaggio (Bene E). Notare al centro macchina semovente, la struttura portante in cemento armato prefabbricato con pilastri e travi d'acciaio e le tamponature con pannelli in policarbonato.

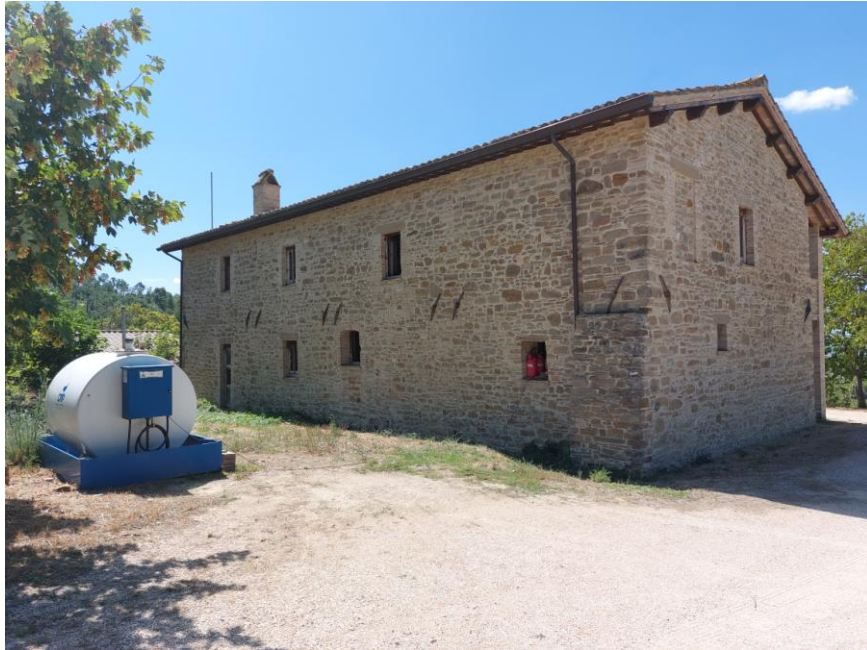
Foto n.35: Particolare del fabbricato rurale adibito in parte ad uso abitativo e in parte a servizio dell'agricoltura su due livelli (piano terra e 1° - Bene A). Notare i prospetti nord ed est, il tetto del tipo a due falde e il manto di copertura in coppi. È visibile, a sinistra dell'immagine, l'apertura di accesso al piano terra.

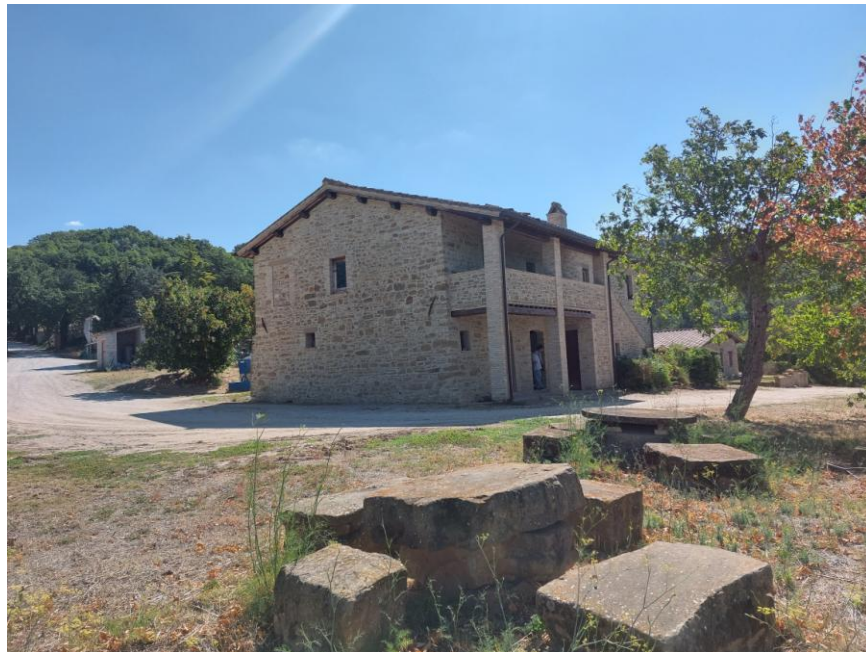
Foto n.36: Particolare dei prospetti nord ed ovest del fabbricato rurale (Bene A). Notare il portico, la loggia e la scala esterna. Sono visibili, a sinistra dell'immagine, la strada interpodereale "di Casanuova" e a destra dell'immagine, il fabbricato di civile abitazione su un unico livello (Bene B).

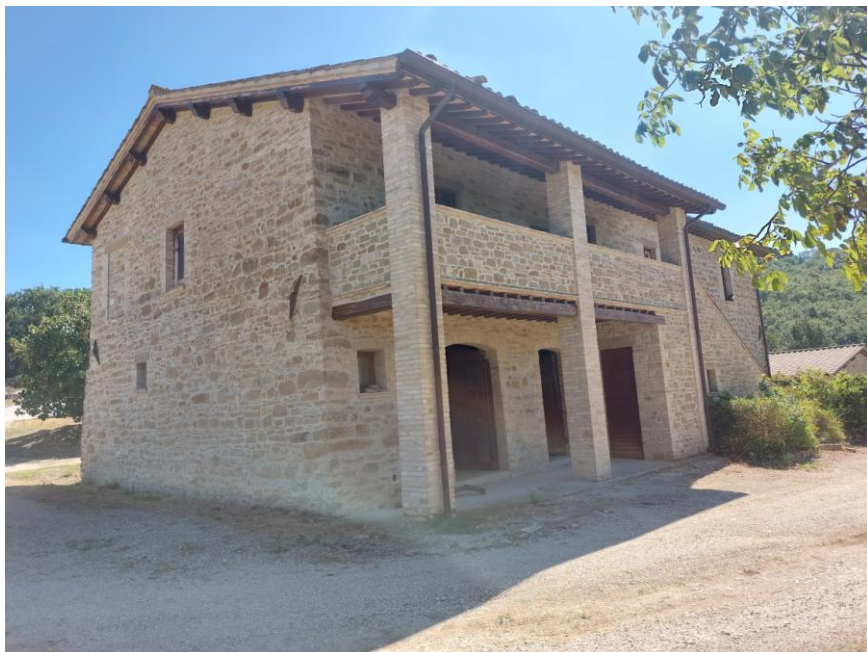
Foto n.37: Altro particolare del fabbricato rurale (Bene A). Sono visibili gli accessi pedonali al piano terra sotto il portico. Notare la struttura portante in pietra e mattoncini stilati a faccia vista, il tetto del tipo a due falde, i canali di gronda e i pluviali discendenti in rame.
