*DOCUMENTAZIONE
FOTOGRAFICA
BENI A-B-C-D-E-F*

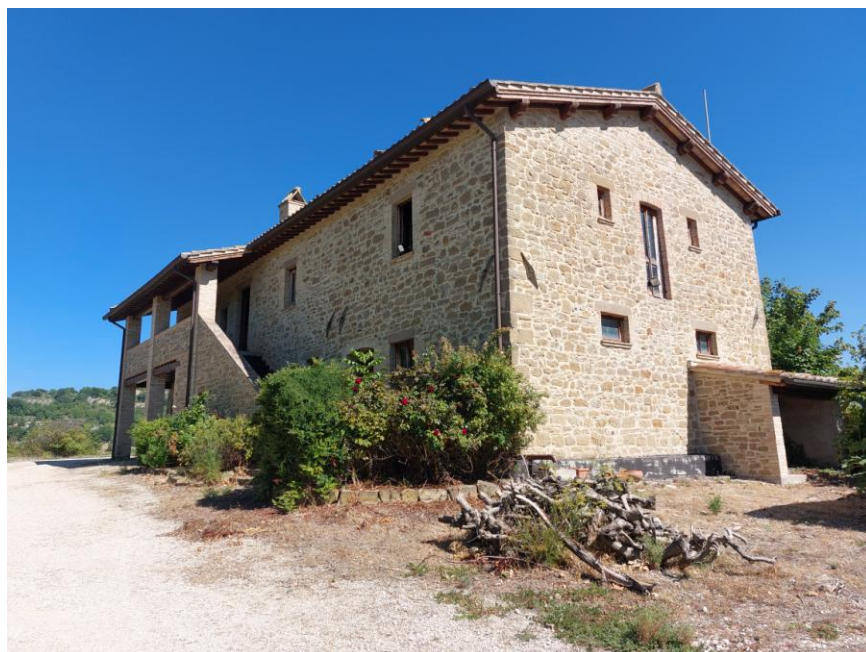
Foto n.38: Particolare dei prospetti sud ed ovest del fabbricato rurale (Bene A). Notare gli infissi in legno delle finestre e a destra dell'immagine, la piccola tettoia adibita a ripostiglio.

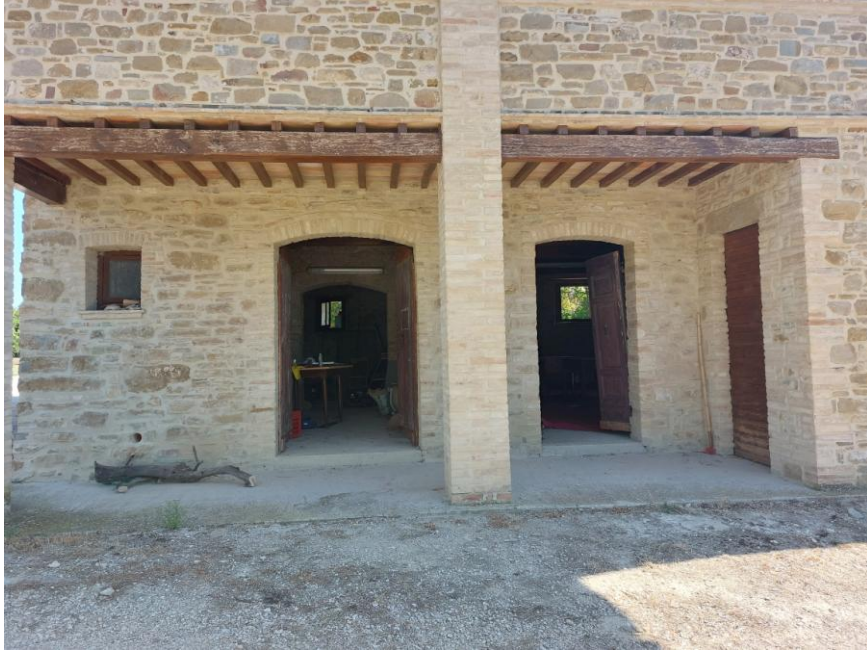
Foto n.39: Particolare del portico al piano terra sul prospetto principale ovest (Bene A). Sono visibili in primo piano gli accessi pedonali al piano terra delimitati da portoncini in legno a due ante e a destra dell'immagine, la porta in legno del vano sottoscala. Notare i solai con travi in legno e pianelle.

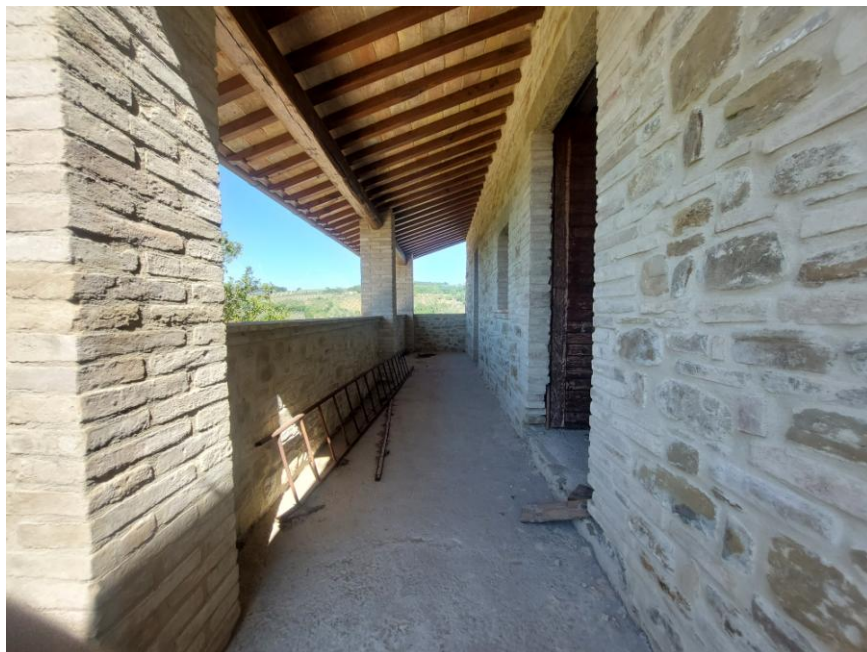
Foto n.40: Particolare della loggia al piano primo sul prospetto principale ovest (Bene A). Sono visibili in primo piano gli accessi pedonali al piano primo. Notare il pavimento in battuto di cemento, le colonne con mattoncini stilati a faccia vista e i solai con travi in legno e pianelle.

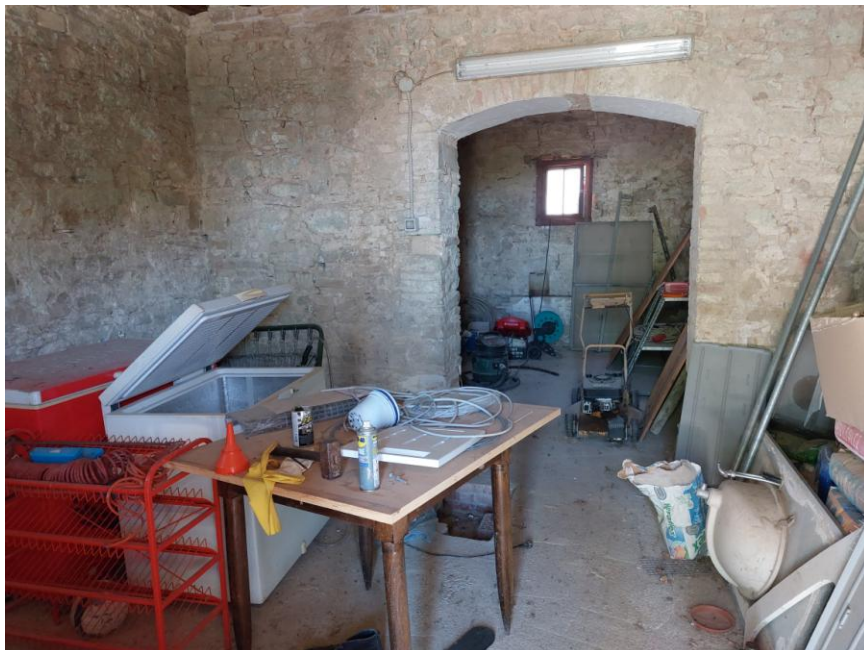
Foto n.41: Particolare interno del fondo al piano terra ripreso da sotto il portico (Bene A). Notare, le pareti in pietra faccia vista, l'impianto elettrico del tipo fuori traccia protetto da canaline per cavi e l'apertura di collegamento che immette alla cantina. È visibile centralmente la finestra con affaccio sul prospetto posteriore est.

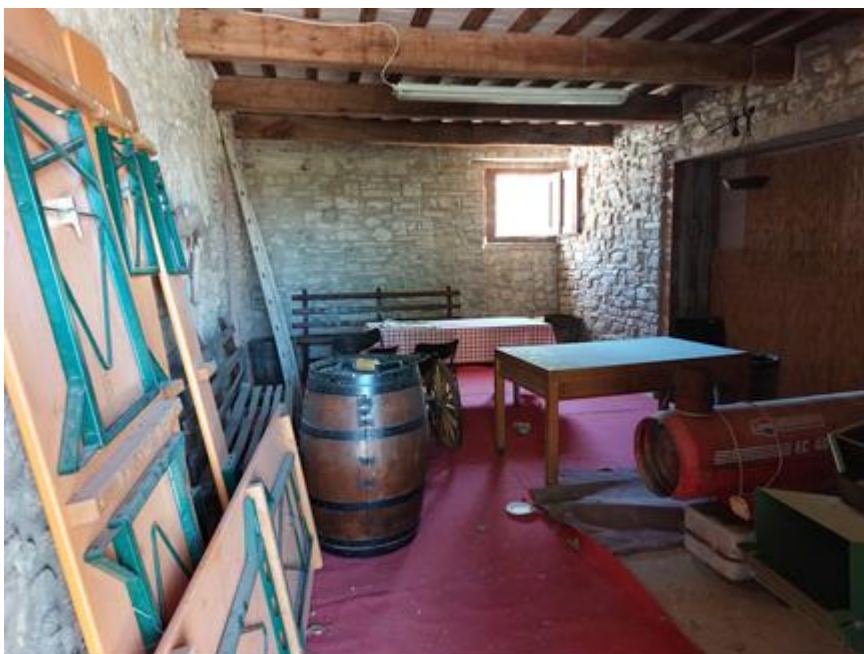
Foto n.42: Particolare del locale indicato in planimetria come soggiorno al piano terra, ripreso da sotto il portico (Bene A). È visibile centralmente la finestra con affaccio sul prospetto posteriore est e a destra dell'immagine, l'apertura di collegamento con il locale indicato in planimetria come cucina. Notare le pareti in pietra faccia vista e l'impianto elettrico del tipo fuori traccia.

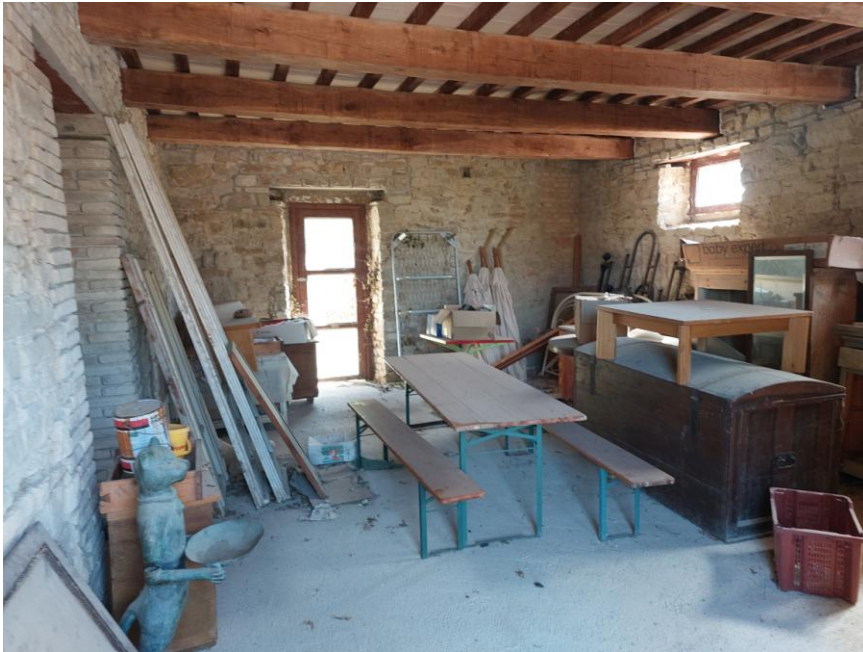
Foto n.43: Particolare del locale, indicato in planimetria come camera, al piano terra (Bene A). Sono visibili, centralmente l'accesso pedonale sul prospetto posteriore est e a destra dell'immagine, la finestra che si affaccia sul prospetto sud. Notare il locale privo dei muri divisorii, il pavimento in battuto di cemento, le travi dei solai, gli infissi di finestra e portafinestra in legno.

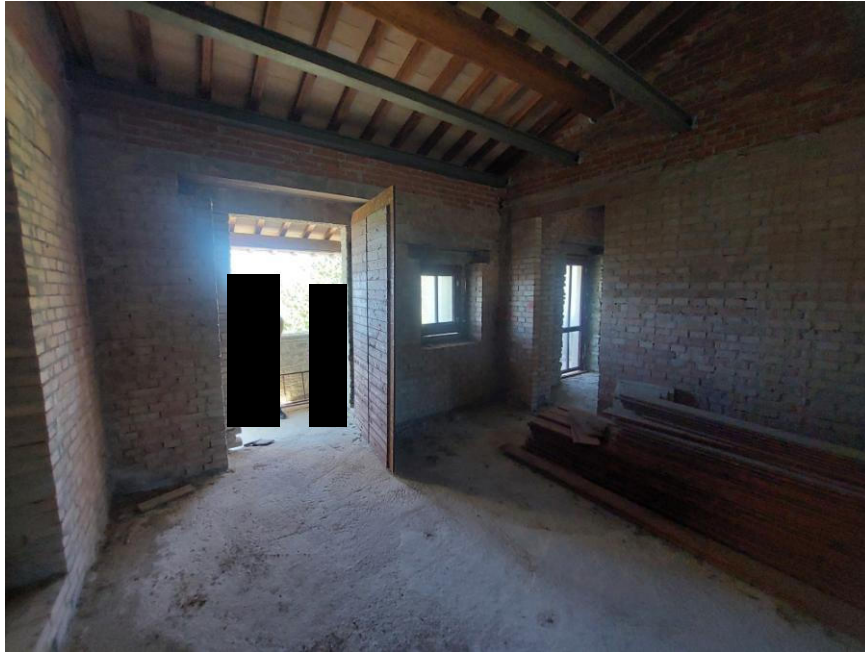
Foto n. 45: Particolare del locale indicato in planimetria come cucina/pranzo al piano primo (Bene A). Sono visibili, centralmente, l'ingresso principale sotto la loggia delimitato da portone in legno e a destra dell'immagine, l'apertura di collegamento con il locale indicato in planimetria come soggiorno.

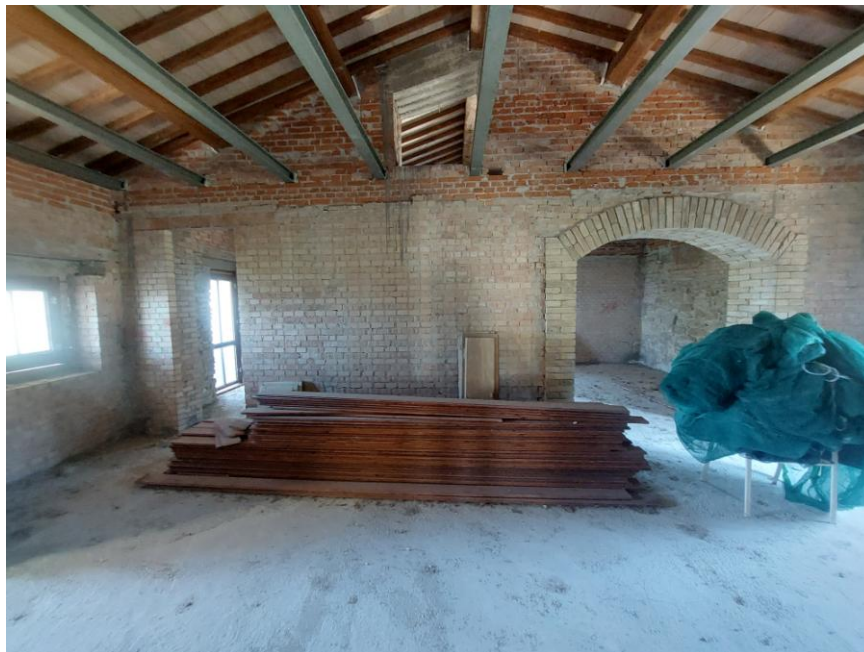
Foto n. 46: Altro particolare del locale indicato in planimetria come cucina/pranzo (Bene A). Notare il pavimento in battuto di cemento e le pareti realizzate con mattoncini stilati a faccia vista, non intonacate né tinteggiate. Sono visibili, ai lati dell'immagine, le aperture di collegamento con il locale indicato in planimetria come soggiorno.

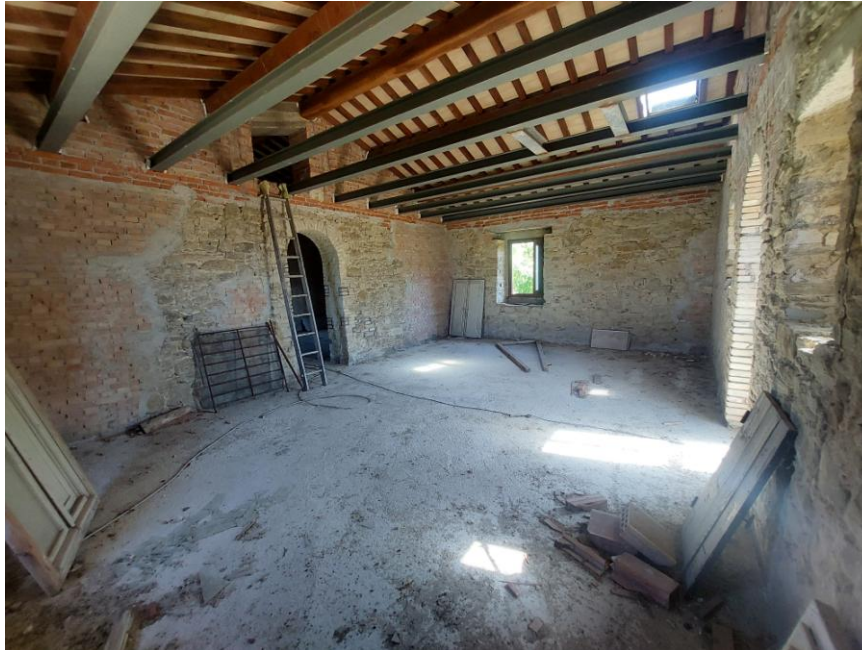
Foto n.47: Particolare del locale indicato in planimetria come camera sul prospetto sud al piano primo (Bene A). Sono visibili, centralmente, l'apertura di collegamento con il locale indicato in planimetria come camera e la finestra che si affaccia sul prospetto est. Notare il locale privo dei muri divisorii, i solai con orditura in legno e pianelle, il lucernario, la struttura con travi in ferro e le pareti non intonacate.

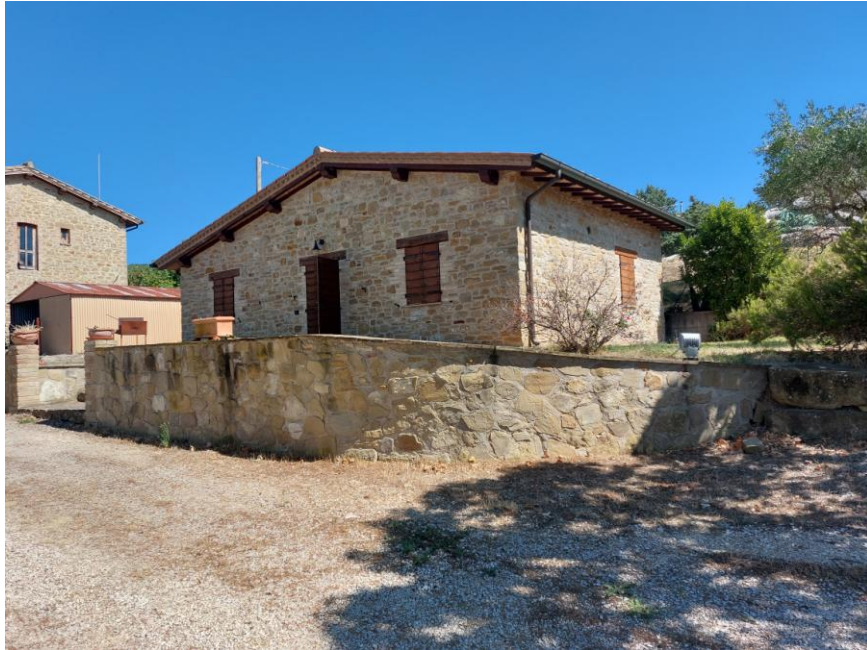
Foto n.49: Particolare del fabbricato di civile abitazione su un unico livello (Bene B). Notare, le tamponature esterne in pietra faccia vista e il tetto del tipo a capanna. Sono visibili, a sinistra dell'immagine, il fabbricato rurale (Bene A) e il piccolo fabbricato in lamiera adibito a magazzino non autorizzato.

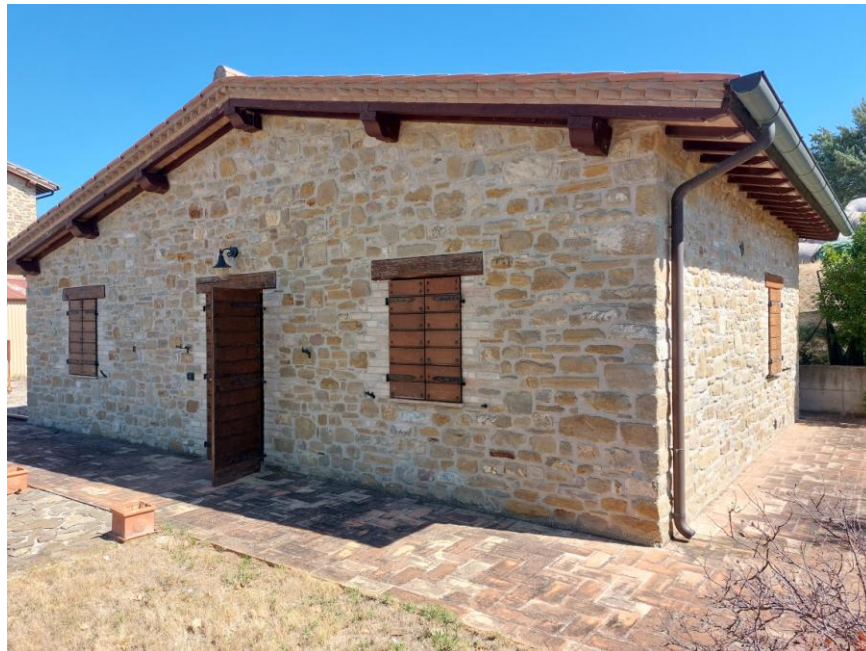
Foto n.50: Altro particolare del fabbricato di civile abitazione (Bene B). Sono visibili i prospetti sud ed ovest. Notare le gronde realizzate con zampini in legno ed interposte pianelle, le finestre e la portafinestra dotate di portelloni con doghe alla mercantile e gli imbotti con mattoncini e gli architravi in legno.

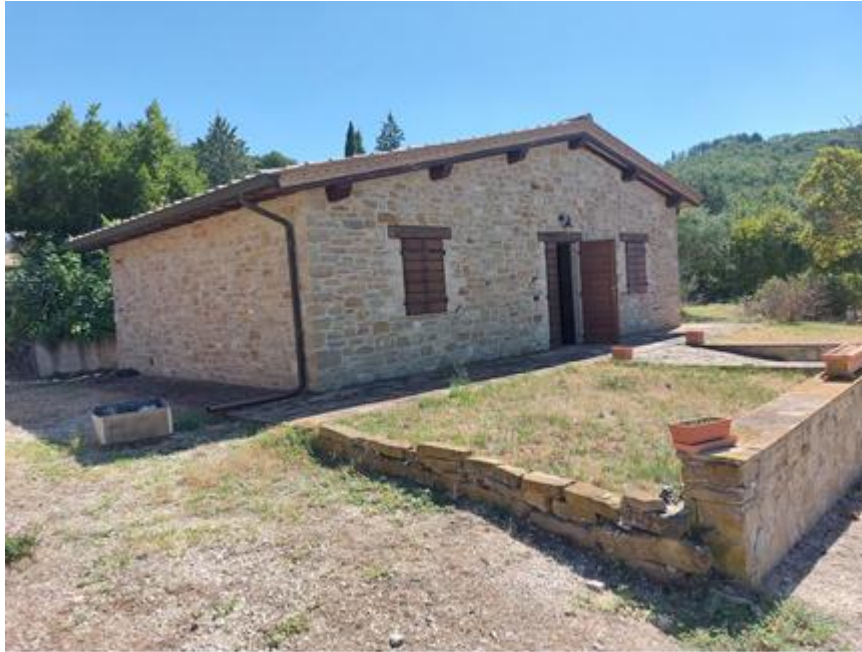
Foto n.51: Altro particolare del fabbricato di civile abitazione (Bene B). Sono visibili i prospetti nord ed ovest. Notare il marciapiede perimetrale lastricato e i canali di gronda e i pluviali discendenti in rame.

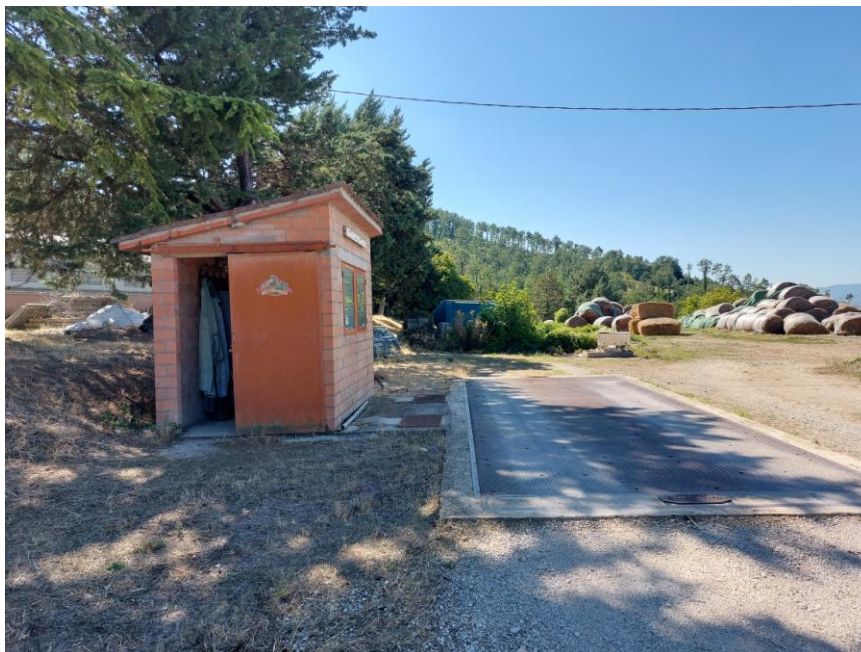
Foto n.52: Particolare della corte comune adibita a piazzale di lavoro sulla zona est (Beni B-C). Sono visibili in primo piano la pesa a ponte interrata e il locale tecnico. Notare le tamponature in mattoni forati non intonacata né tinteggiata e il tetto a una falda con copertura in coppo tegola.

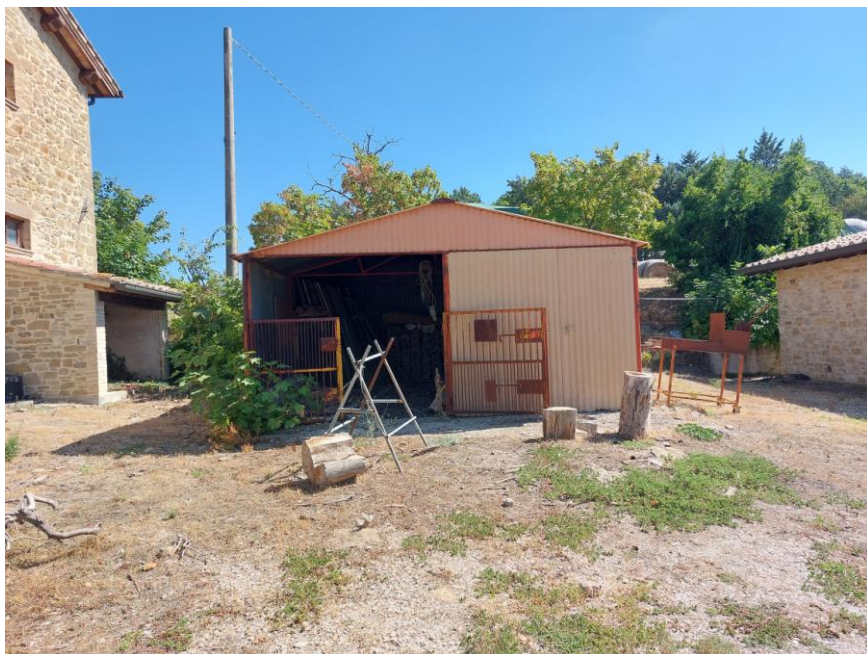
Foto n.53: Particolare della corte comune (Beni B-C). Notare in primo piano il piccolo fabbricato in lamiera adibito a magazzino non autorizzato.

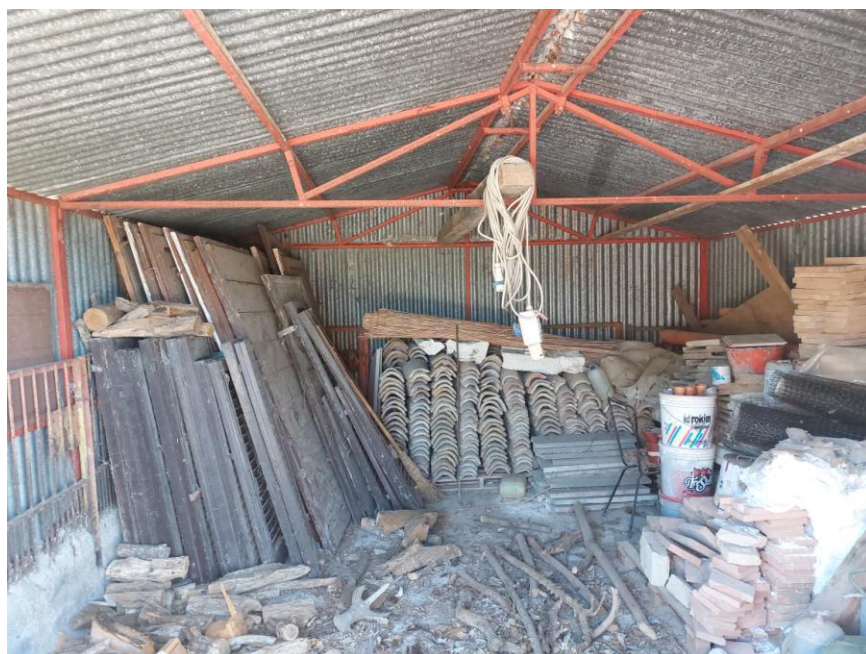
Foto n.54: Particolare interno del piccolo fabbricato adibito a magazzino (Beni B-C). Notare il tetto del tipo a capanna, la struttura in ferro e le tamponature esterne in lamiera.

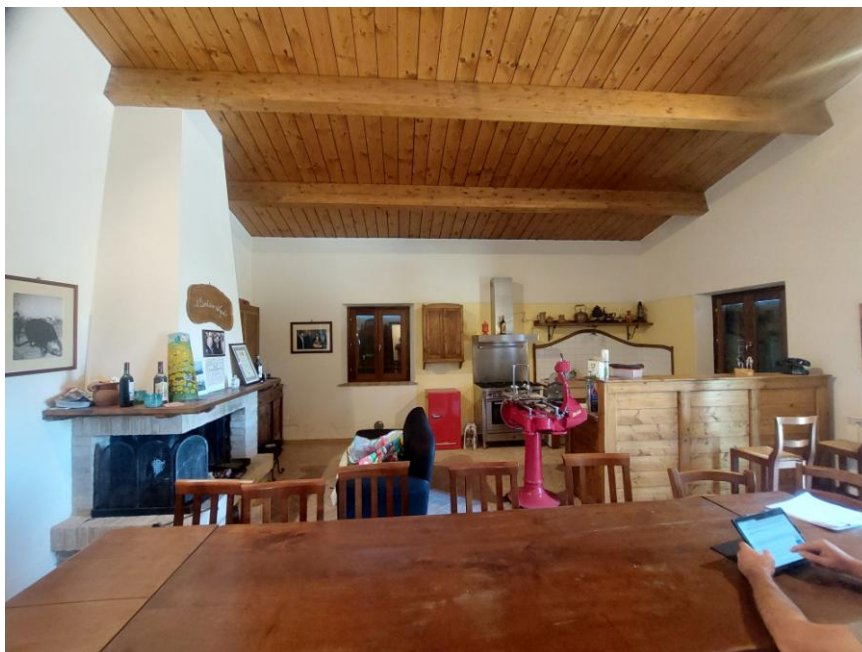
Foto n.55: Particolare della cucina/soggiorno del fabbricato di civile abitazione (Bene B).
Notare, il caminetto, la parete rivestita con piastrelle di ceramica nell'angolo cottura e i solai con orditura in legno lamellare.

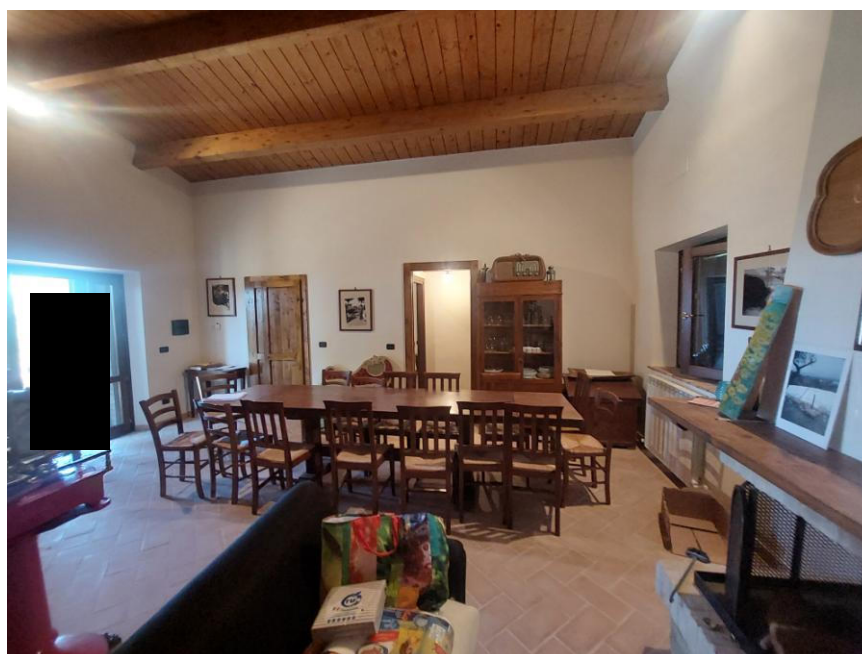
Foto n.56: Altro particolare della cucina/soggiorno (Bene B) ripreso da angolazione opposta rispetto all'immagine precedente. Sono visibili, al centro dell'immagine l'apertura che immette al piccolo disimpegno e a sinistra dell'immagine, l'ingresso sul prospetto principale ovest. Notare le pareti intonacate e tinteggiate, il pavimento realizzato con mattonelle di cotto, gli infissi della finestra in legno e l'impianto elettrico sottotraccia.

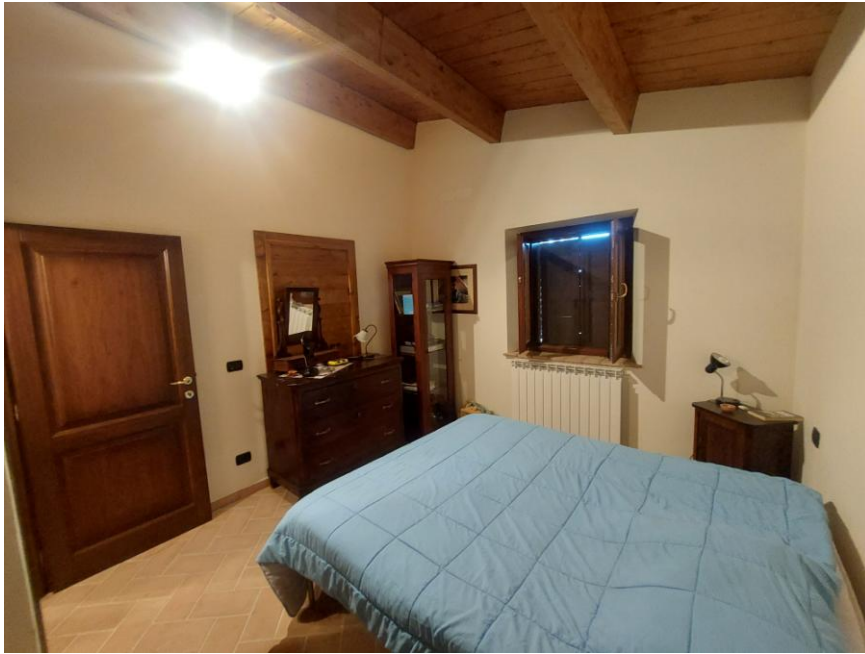
Foto n.57: Particolare della camera (Bene B). Notare, le pareti intonacate e tinteggiate, il pavimento realizzato con mattonelle in cotto, gli infissi e la finestra in legno, l'elemento radiante dell'impianto di riscaldamento in alluminio e l'impianto elettrico sottotraccia.

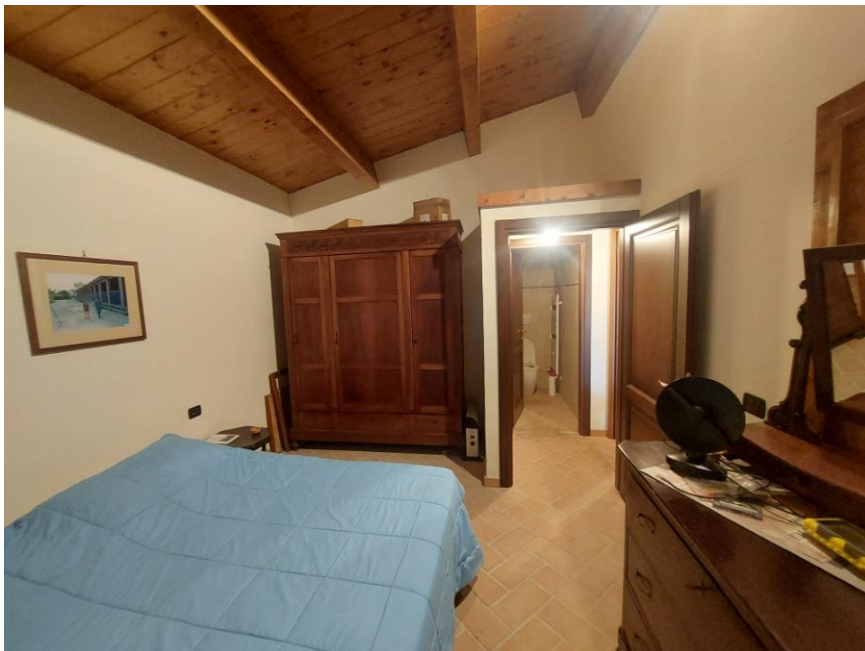
Foto n.58: Altro particolare della camera (Bene B) ripreso da angolazione opposta rispetto all'immagine precedente. Sono visibili al centro dell'immagine, le aperture del piccolo disimpegno e del bagno. Notare le pareti intonacate e tinteggiate e i solai con orditura in legno lamellare.

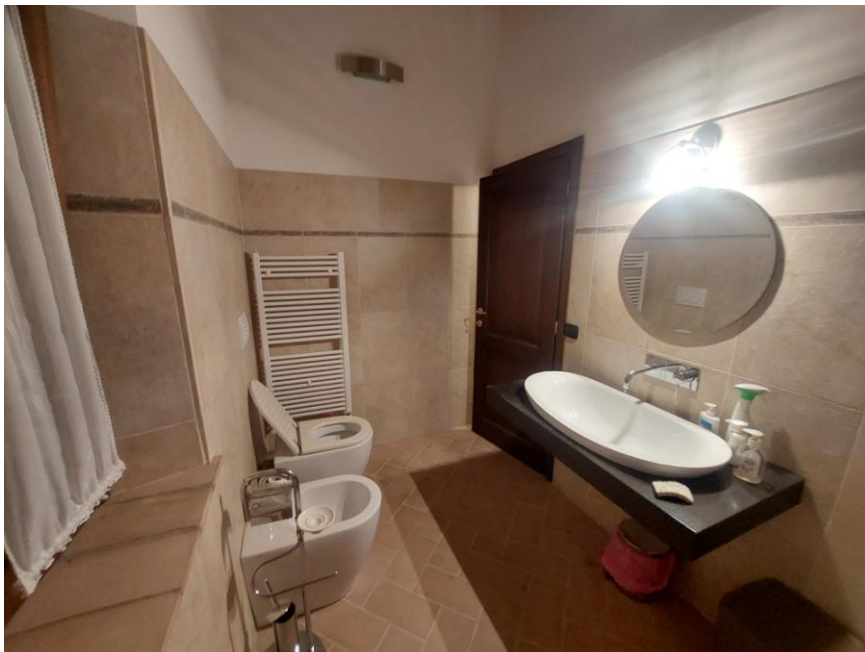
Foto n.59: Particolare del bagno (Bene B). Notare, la dotazione di sanitari, le pareti parzialmente rivestite con piastrelle di ceramica, il pavimento in monocottura e l'elemento radiante dell'impianto di riscaldamento in alluminio.

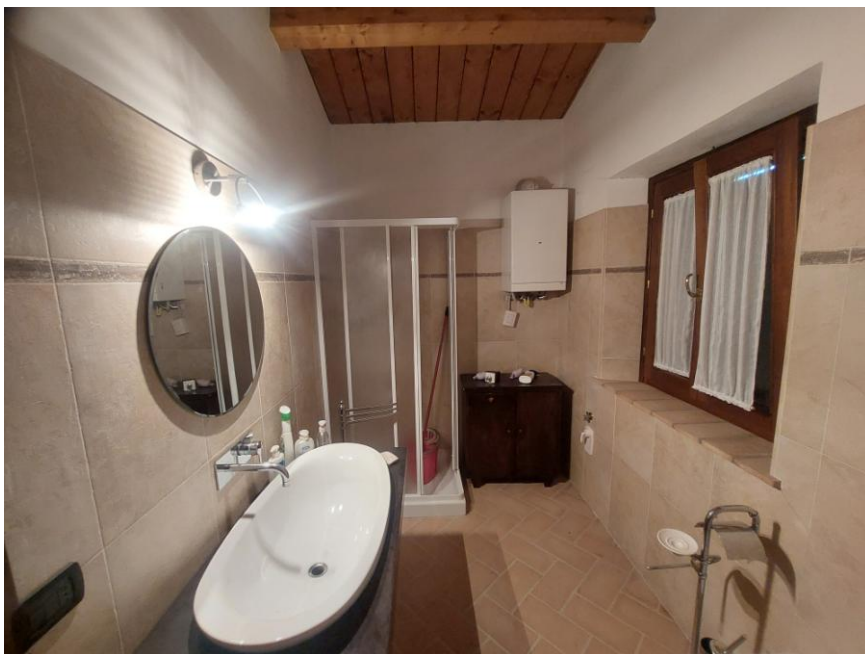
Foto n.60: Altro particolare del bagno (Bene B) ripreso da angolazione opposta rispetto alla foto precedente. Notare la caldaia per la produzione di acqua calda termo sanitaria e il box doccia.

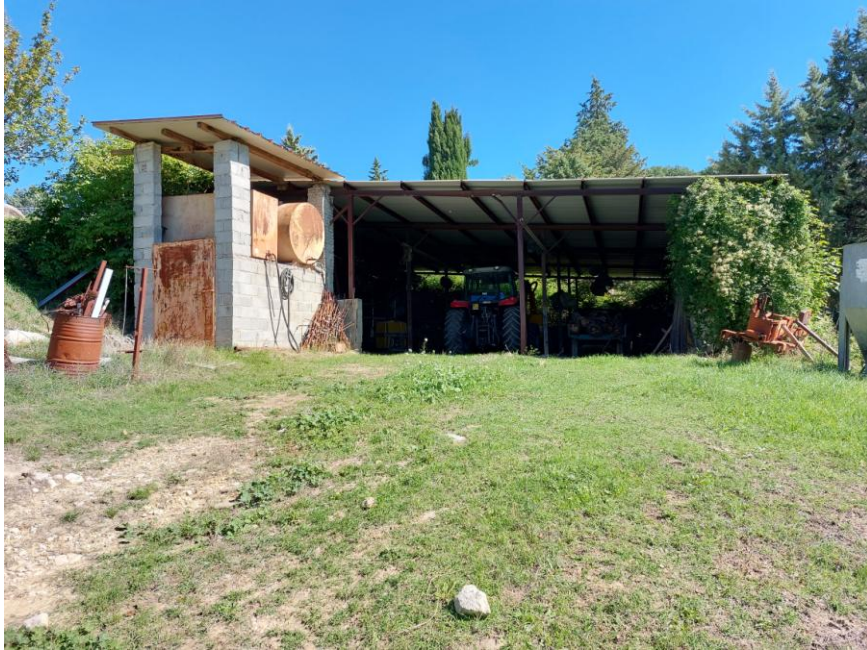
Foto n. 61: Particolare della tettoia adibita a rimessa (Bene C). È visibile sulla sinistra dell'immagine, la porta metallica sul prospetto ovest del ripostiglio non autorizzato. Notare il tetto del tipo a una falda e il manto di copertura in lamiera con orditura in legno.

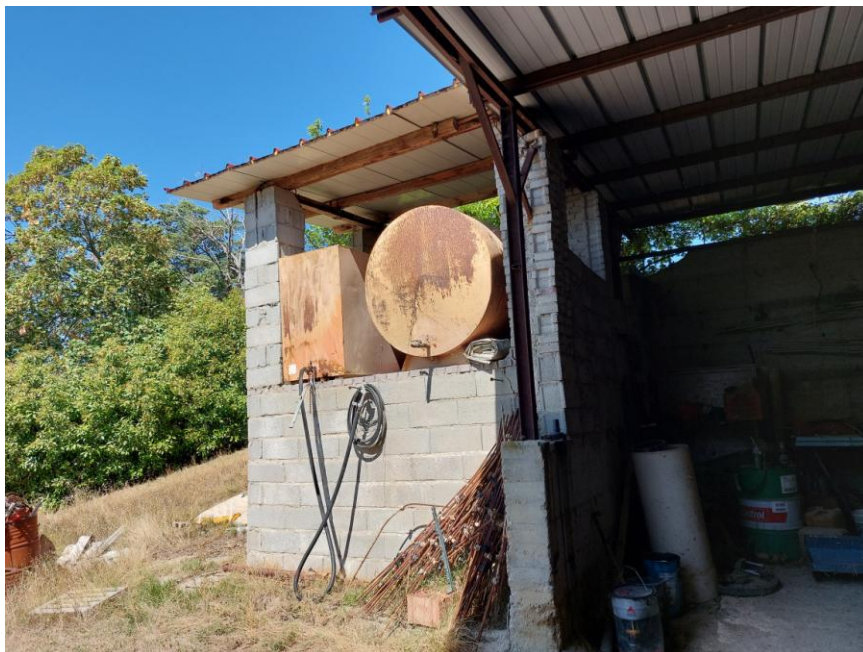
Foto n. 62: Altro particolare della tettoia adibita a rimessa (Bene C). Notare, il prospetto sud del ripostiglio tamponato con blocchi forati di laterizio, la tettoia con pannelli in ferro coibentato e la struttura portante in ferro/acciaio della tettoia.

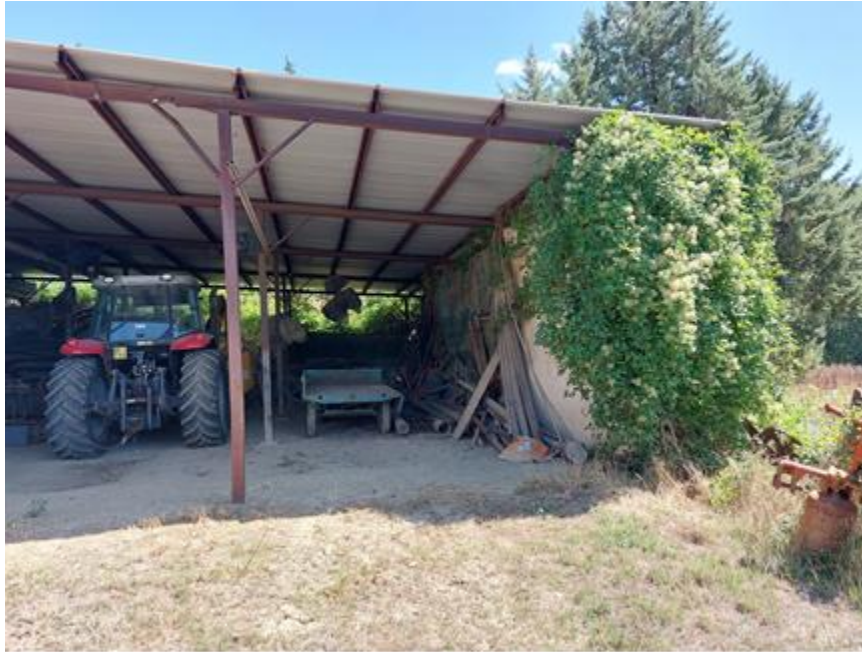
Foto n.63: Altro particolare della rimessa (Bene C). Notare la struttura portante in ferro/acciaio della tettoia.

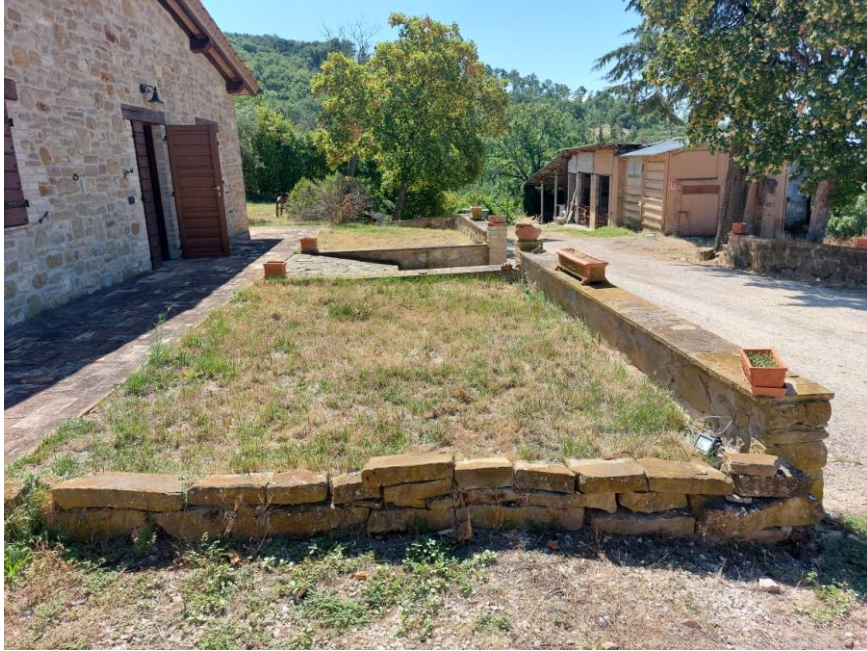
Foto n.65: Particolare della corte comune (Beni B-C). Sono visibili, a sinistra dell'immagine il fabbricato di civile abitazione (Bene B) e a destra dell'immagine, la strada interpoderale in direzione nord/sud e il fabbricato rurale adibito a stalla, deposito e rimessa (Bene D).

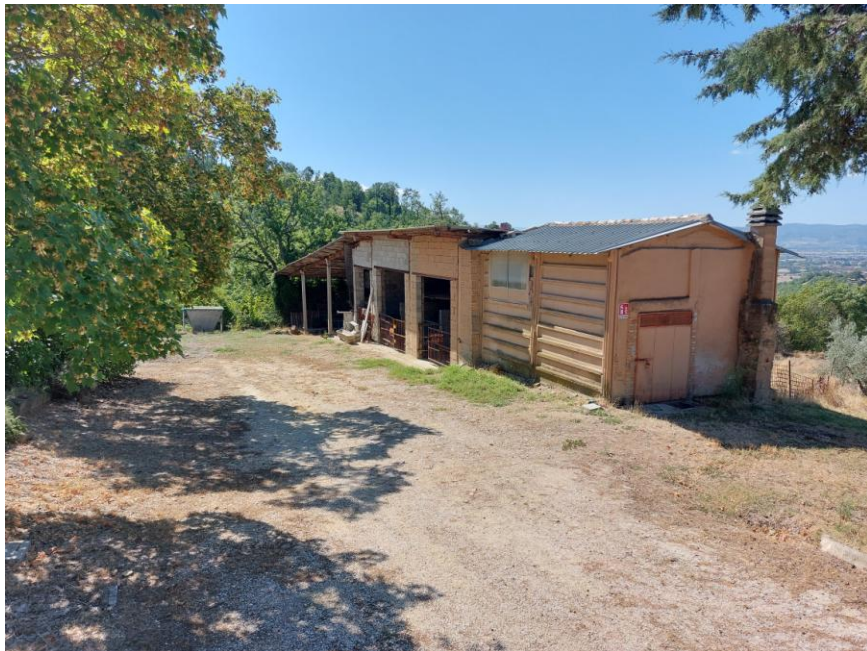
Foto n.66: Particolare del fabbricato rurale adibito a stalla, deposito e rimessa su un unico livello (Bene D). Sono visibili, a destra dell'immagine il prospetto nord del deposito e al centro dell'immagine il prospetto est della rimessa. Notare, la struttura in muratura mista, parte con pannelli di tamponatura prefabbricati in cemento armato e parte con blocchi forati di laterizio ed esternamente non intonacata e tinteggiata.

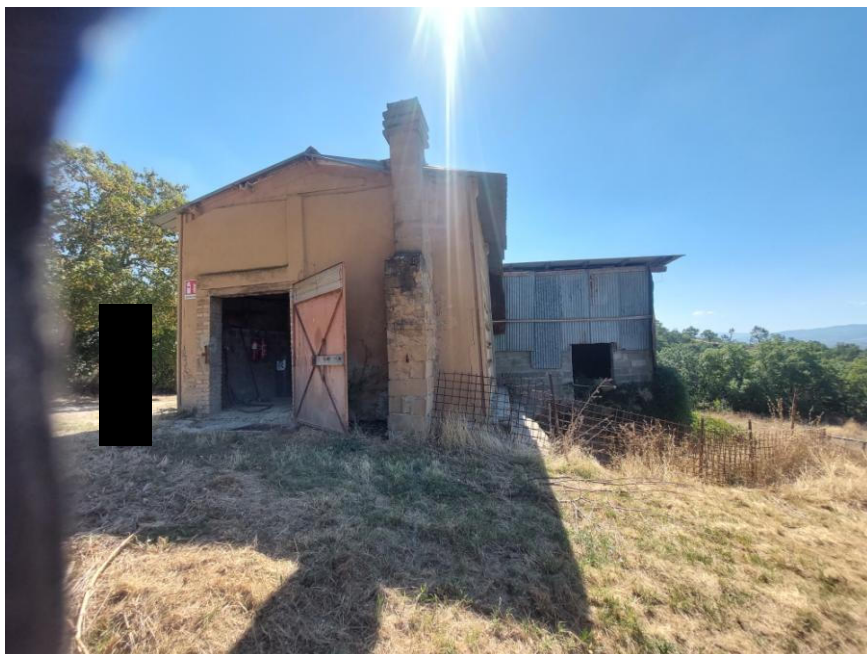
Foto n.67: Particolare del prospetto nord del fabbricato rurale (Bene D). Sono visibili, a sinistra dell'immagine, l'accesso pedonale delimitato da portellone in metallo al deposito e a destra dell'immagine, l'accesso alla stalla.

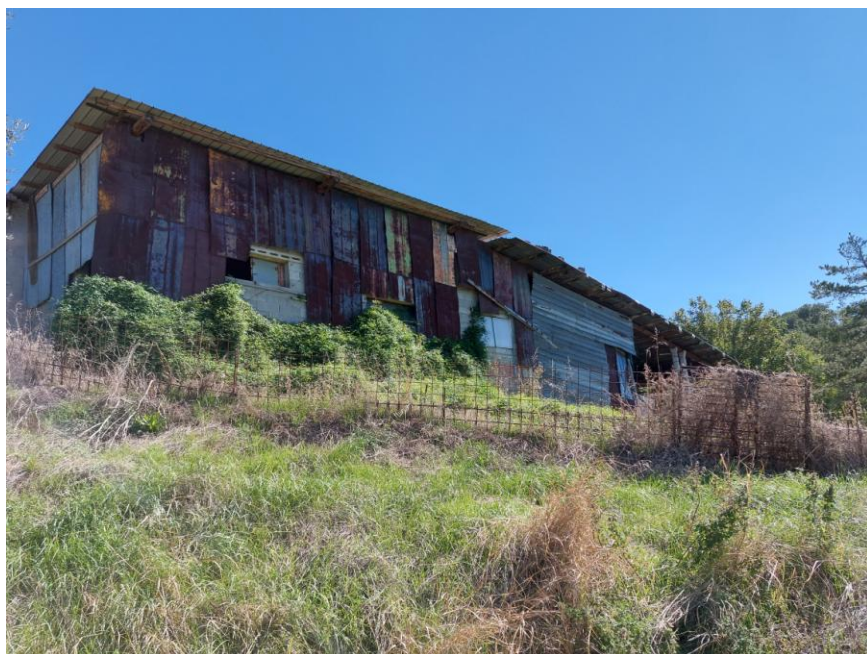
Foto n.68: Particolare del prospetto ovest del fabbricato rurale adibito a stalla (Bene D). Notare le tamponature esterne in lamiera in stato di degrado.

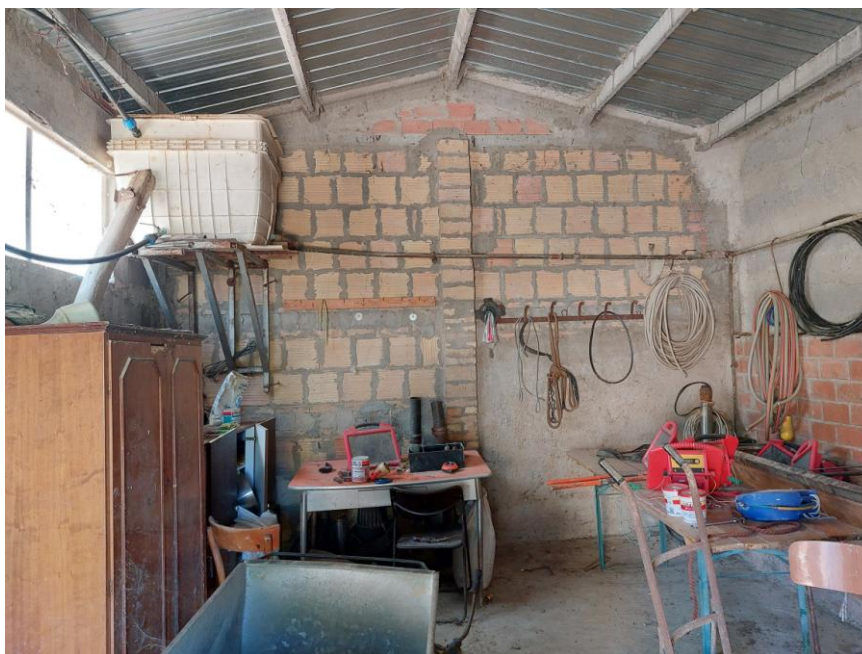
Foto n.69: Particolare del locale adibito a deposito del fabbricato rurale (Bene D). Notare il tetto del tipo a capanna, le pareti al grezzo non intonacate ne tinteggiate e il pavimento in battuto di cemento.

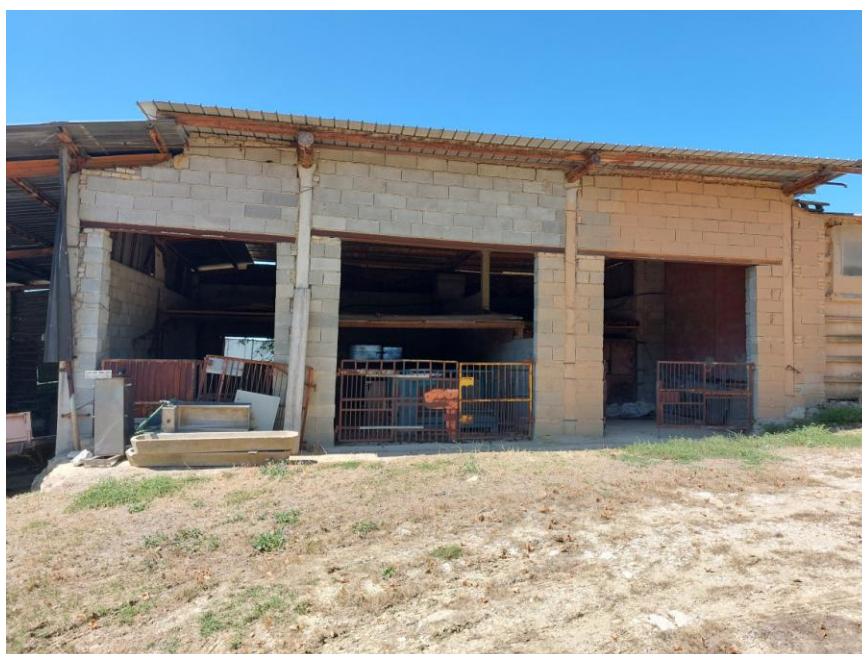
Foto n.70: Particolare del prospetto est del fabbricato rurale adibito a rimessa (Bene D). Notare la struttura portante in cemento armato, la copertura in lamiera e le pareti tamponate con blocchi forati di laterizio ed esternamente non intonacate.

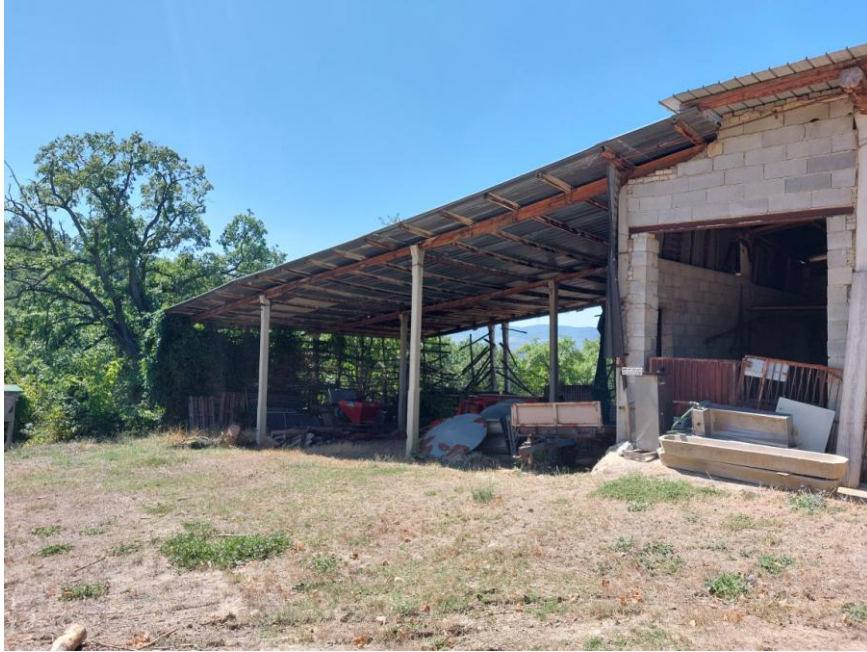
Foto n.71: Altro particolare del fabbricato agricolo adibito a rimessa (Bene D). Notare il tetto del tipo ad una falda con copertura in lamiera, i solai con orditura in legno, la struttura in cemento armato e le pareti parzialmente tamponate in stato di degrado.

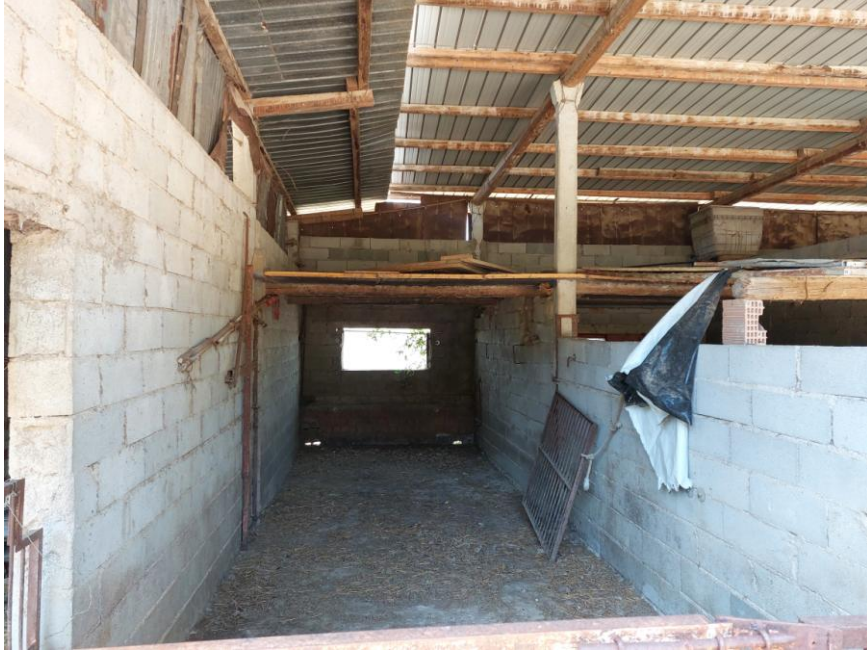
Foto n.73: Altro particolare interno della rimessa (Bene D). Notare l'apertura di collegamento delimitata da cancello in metallo tra la stalla e la rimessa.

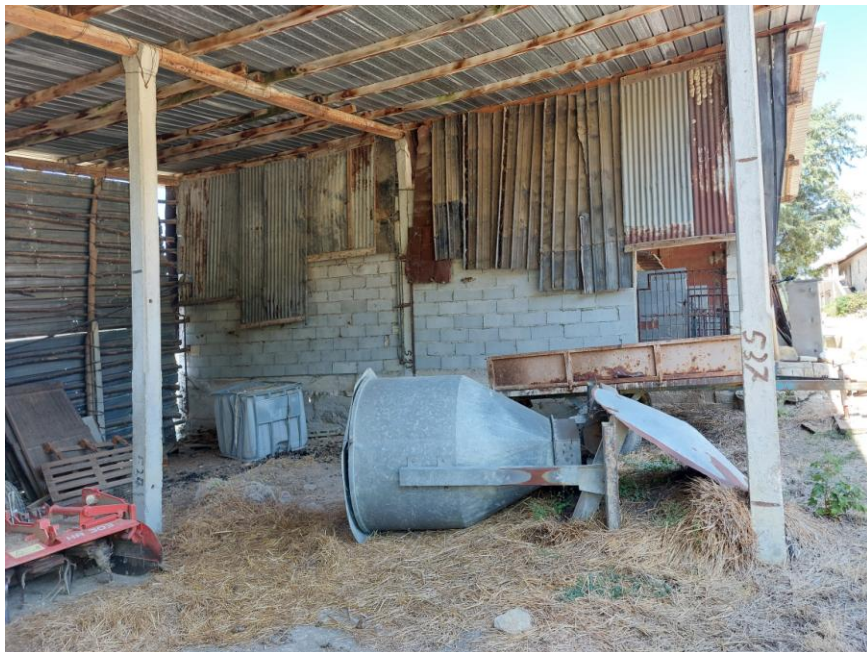
Foto n.74: Particolare interno della rimessa (Bene D). Notare la struttura in cemento armato e i solai con orditura in legno e le tamponature esterne in parte realizzate con blocchi forati di laterizio e parte con lamiera.
