IMMOBILE A - CAPANNONE PRINCIPALE

DOCUMENTAZIONE FOTOGRAFICA – IMMOBILE A

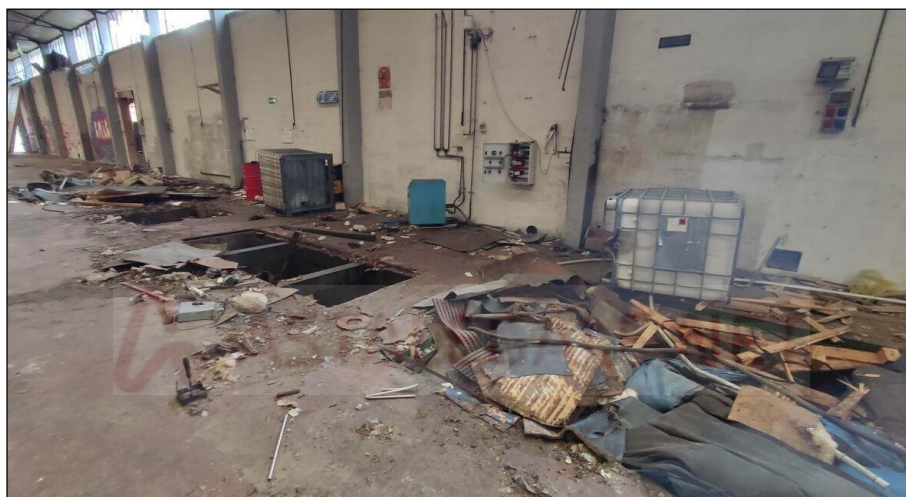
Vasche interrante piene di rifiuti speciali

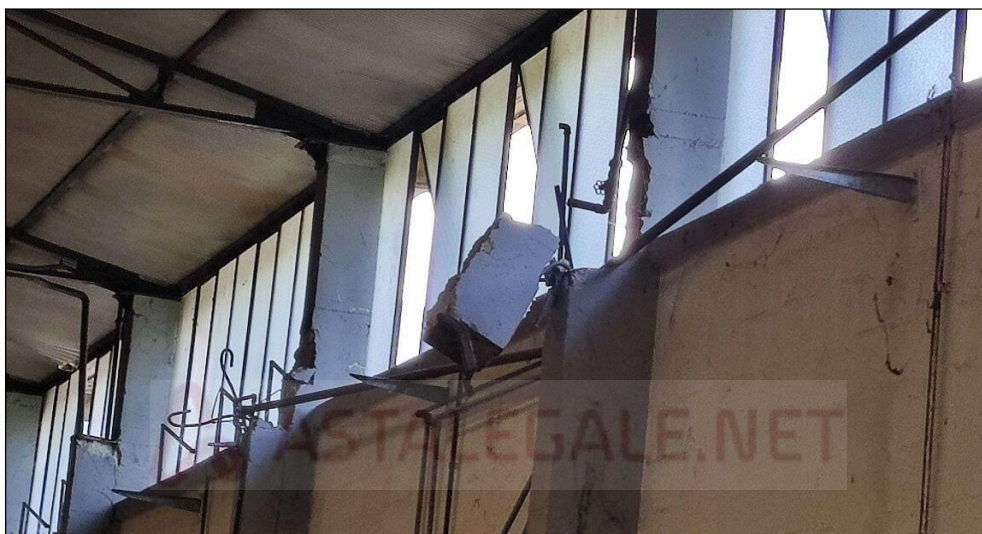
Pari dei pilastri demoliti per asportazione carroponete

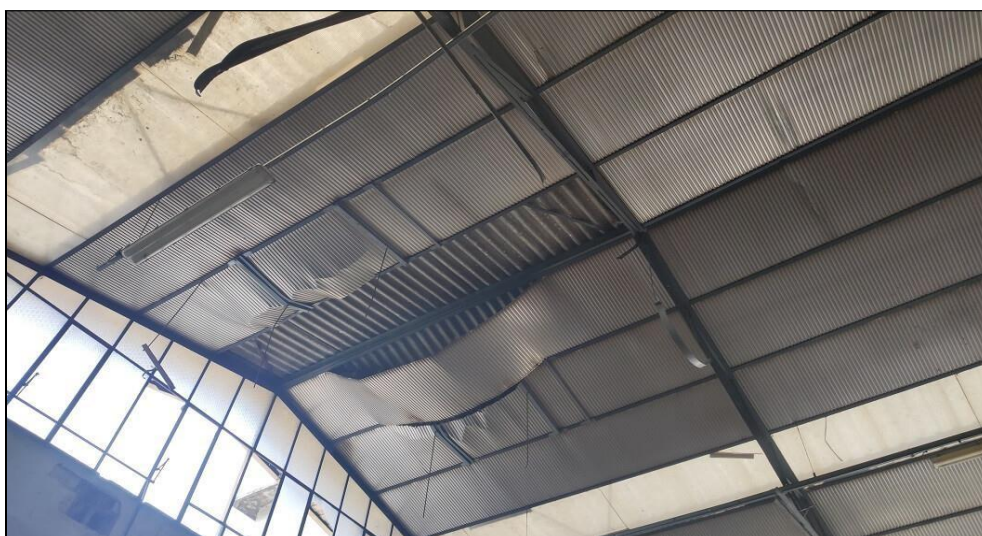
Copertura in cemento amianto – lana di roccia e lamiera

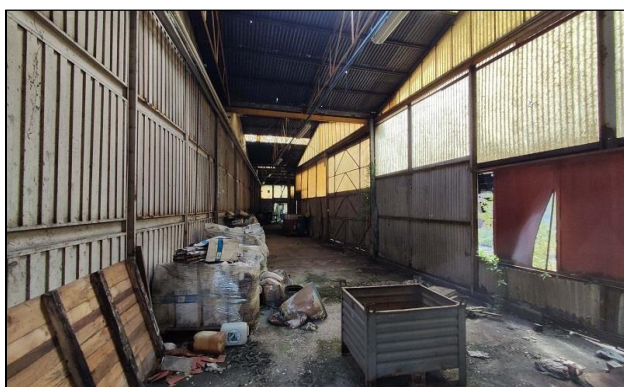
Vista interna immobile E – con rifiuti abbandonati

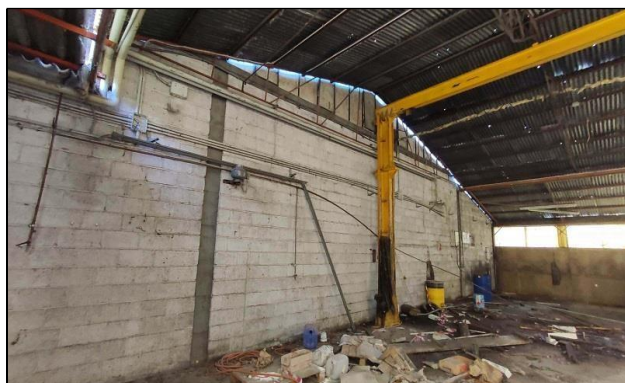
Vista interna immobile E – con rifiuti abbandonati

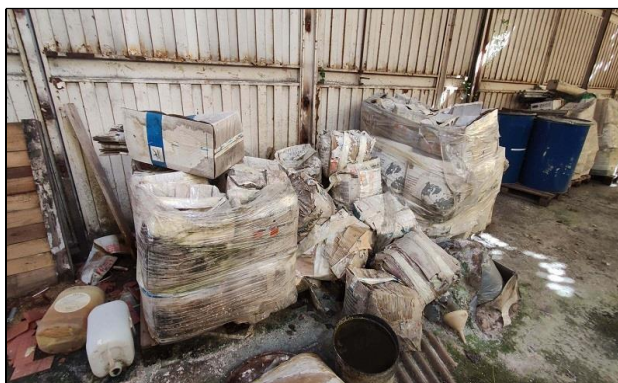
Vista interna immobile E – con rifiuti abbandonati

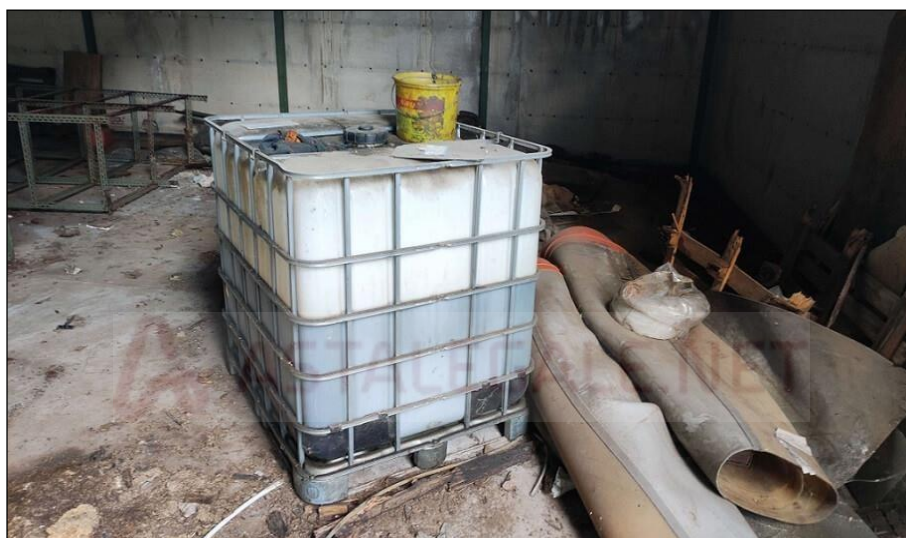
Rifiuti speciali abbandonati all'interno dell'immobile F

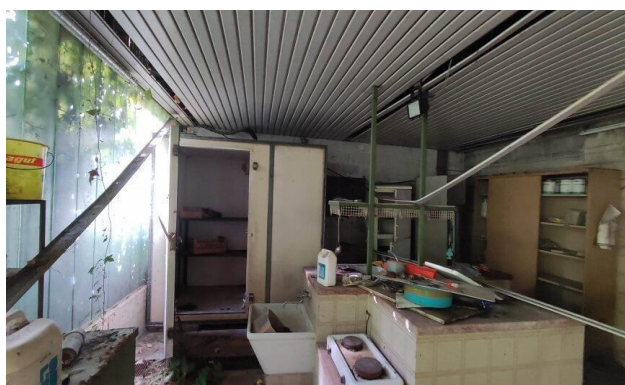
Tettoia precaria lato sud-est
