ALLEGATO A

Rilievo fotografico dello stato dei luoghi immobili oggetto di procedura composto da n° 42 fotografie in formato digitale con didascalie.

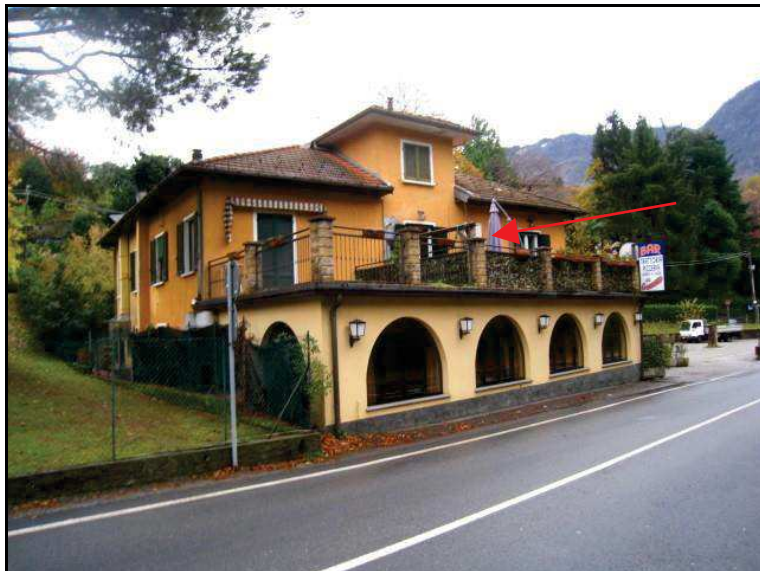
FOTO 1

VISTA (LATO OVEST) DEL FABBRICATO CHE COMPENDIA L'UNITA' IMMOBILIARE DI ABITAZIONE OGGETTO DI PROCEDURA ESECUTIVA LA CUI UBICAZIONE È INDICATA CON LA FRECCIA ROSSA.

Con la freccia rossa è indicato la nicchia contatori elettrici.

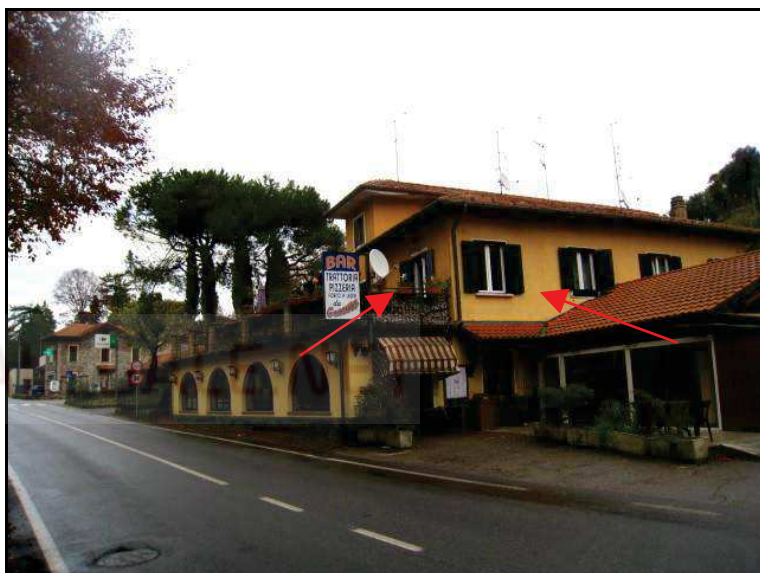
FOTO 2

VISTA (LATO OVEST E SUD) DEL FABBRICATO CHE COMPENDIA L'UNITA' IMMOBILIARE DI ABITAZIONE OGGETTO DI PROCEDURA ESECUTIVA LA CUI UBICAZIONE È INDICATA CON LA FRECCIA ROSSA.

Con la freccia gialla è indicato il fabbricato accessorio ove è posto l'unità autorimessa di cui al mappale 4068 sub. 8 oggetto di procedura.

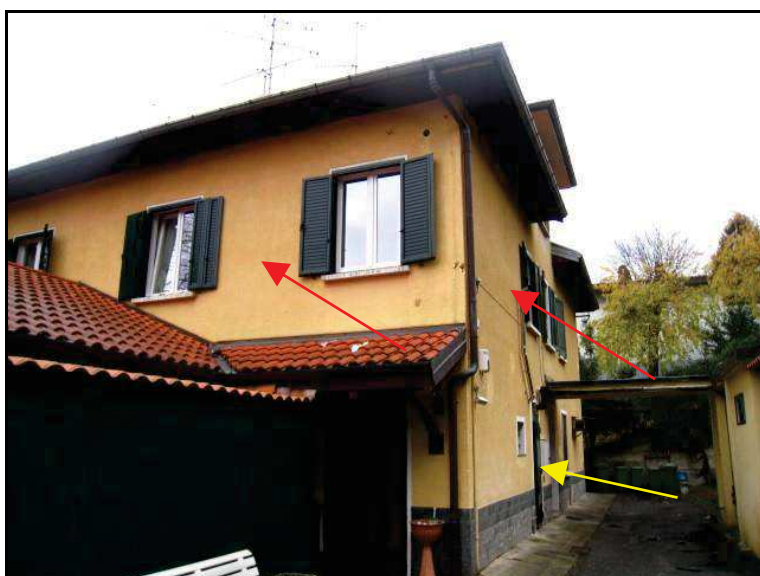
FOTO 3

VISTA (LATO SUD ED EST) DEL FABBRICATO CHE COMPENDIA L'UNITA' IMMOBILIARE DI ABITAZIONE OGGETTO DI PROCEDURA ESECUTIVA LA CUI UBICAZIONE È INDICATA CON LA FRECCIA ROSSA.

Con la freccia gialla è indicato l'ingresso comune al fabbricato.

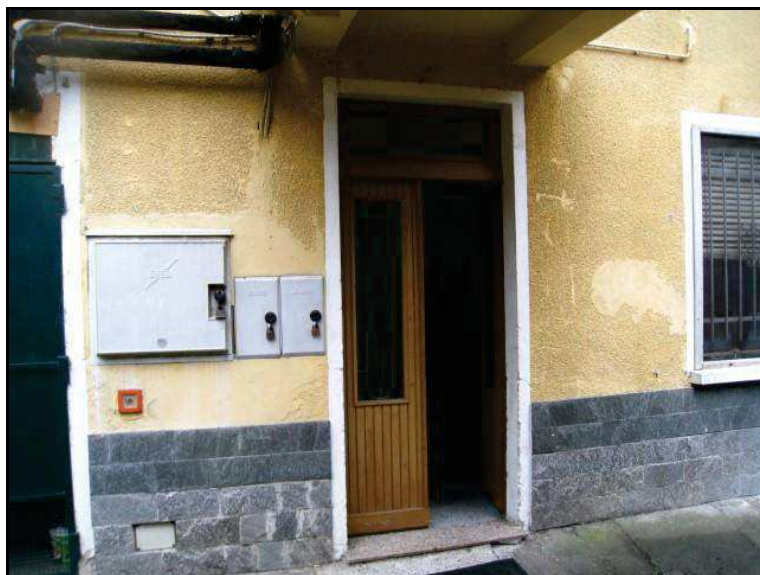
FOTO 4

VISTA INGRESSO COMUNE (LATO EST)
DEL FABBRICATO CHE COMPENDIA
L'UNITA' IMMOBILIARE DI ABITAZIONE
OGGETTO DI PROCEDURA ESECUTIVA.

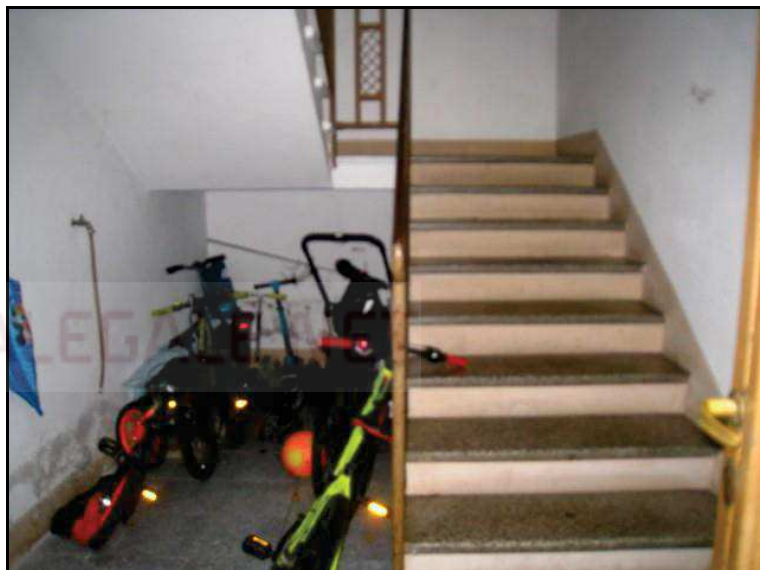
FOTO 5

VISTA RIPRESA ALL'INTERNO
DELL'INGRESSO VANO SCALE COMUNE
DEL FABBRICATO CHE COMPENDIA
L'UNITA' IMMOBILIARE DI ABITAZIONE
OGGETTO DI PROCEDURA ESECUTIVA.

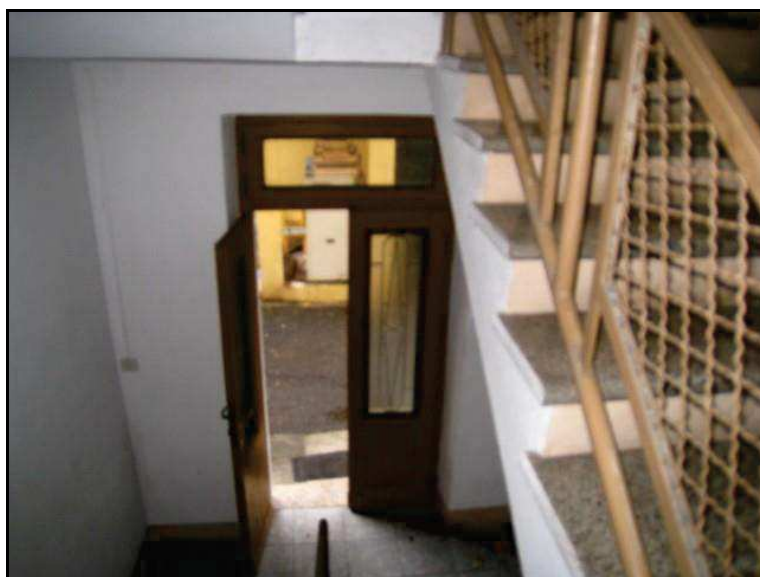
FOTO 6

ALTRA VISTA RIPRESA VERSO
L'INGRESSO VANO SCALE COMUNE.

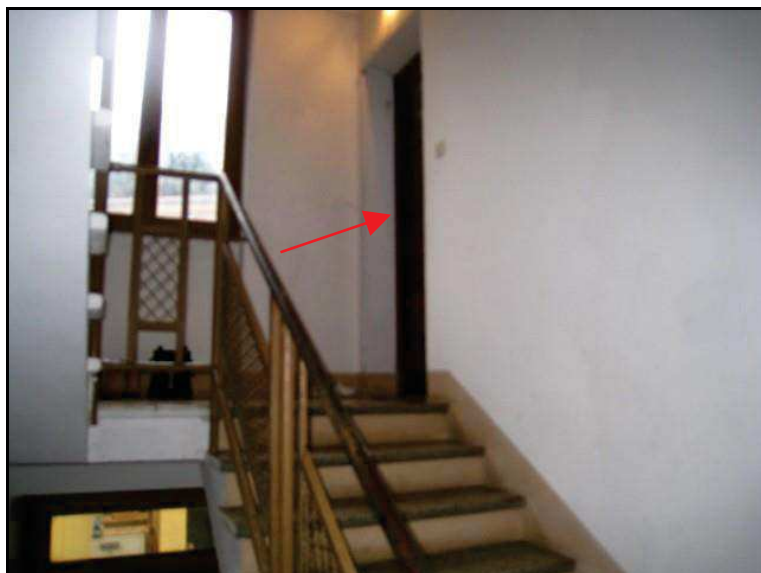
FOTO 7

ALTRA VISTA RIPRESA ALL'INTERNO DELL'INGRESSO VANO SCALE COMUNE.

Con la freccia rossa è indicato l'ingresso all'u.i. di abitazione oggetto di procedura.

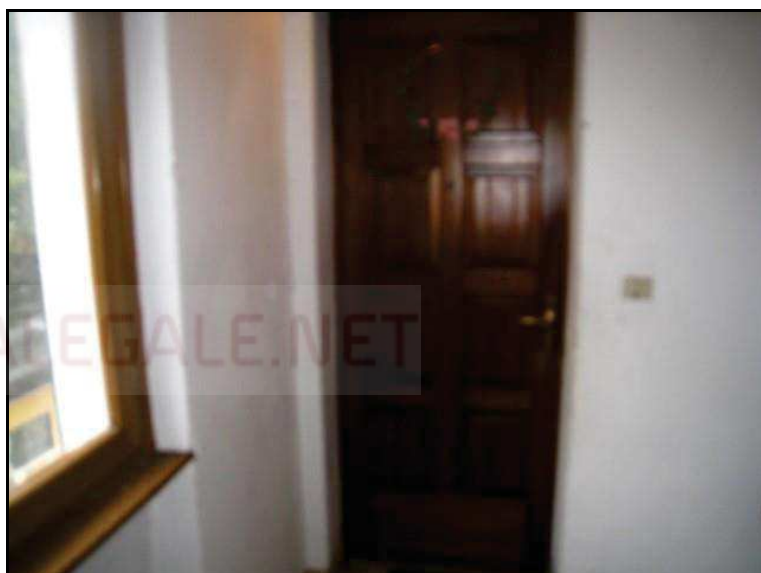
FOTO 8

VISTA RIPRESA VERSO L'INGRESSO DELL'U.I. DI ABITAZIONE OGGETTO DI PROCEDURA.

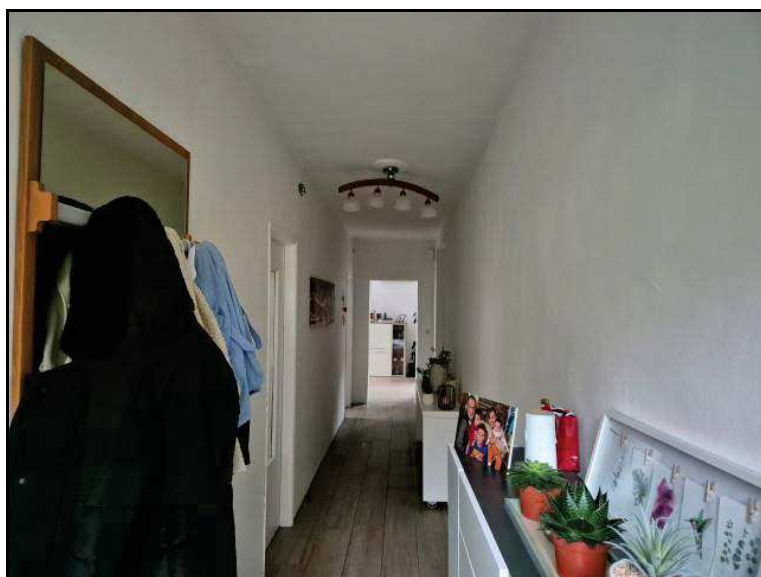
FOTO 9

VISTA RIPRESA VERSO IL DISIMPEGNO ENTRANDO.

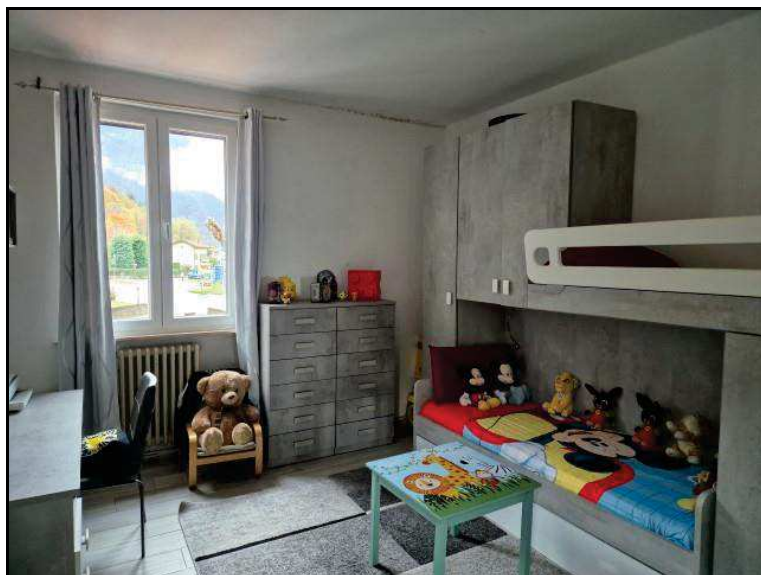
FOTO 10
U.I. MAPP. 4384 SUB. 502
VISTA RIPRESA NELLA CAMERETTA DI
FRONTE ALL'INGRESSO.

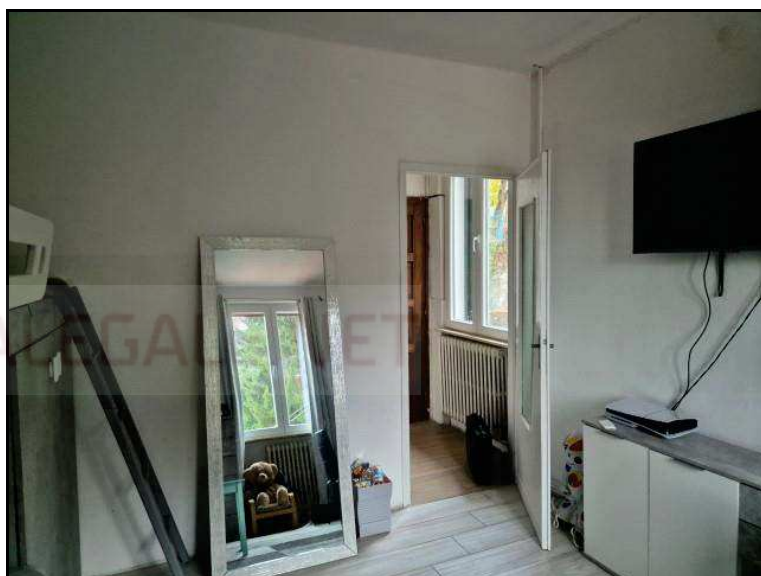
FOTO 11
U.I. MAPP. 4384 SUB. 502
ALTRA VISTA RIPRESA NELLA
CAMERETTA DELLA FOTO PRECEDENTE
VERSO L'INGRESSO ALLA STESSA.

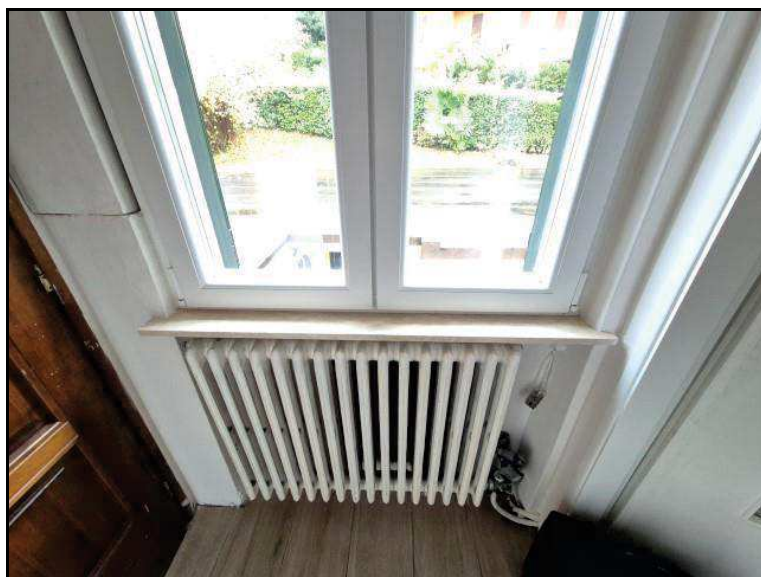
FOTO 12
U.I. MAPP. 4384 SUB. 502
VISTA PARTICOLARE RIPRESA VERSO
FINESTRA DEL DISIMPEGNO.

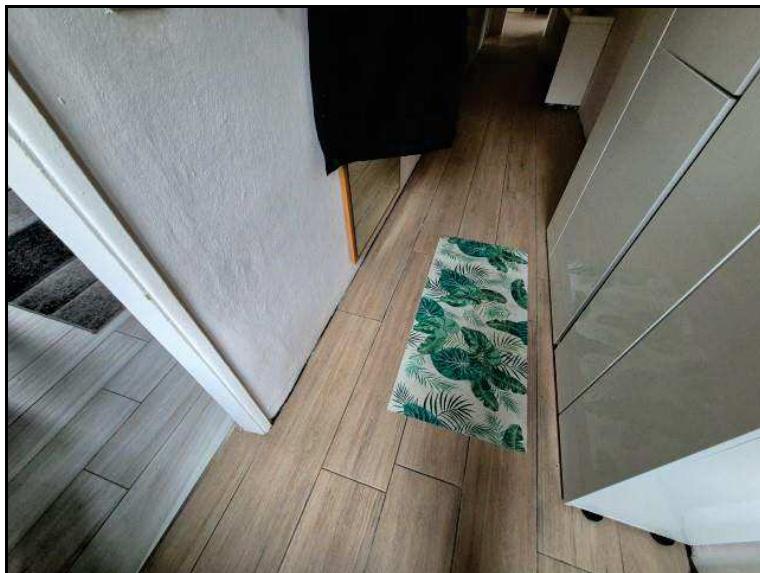
FOTO 13
U.I. MAPP. 4384 SUB. 502
VISTA PARTICOLARE PAVIMENTAZIONE
DEL DISIMPEGNO.

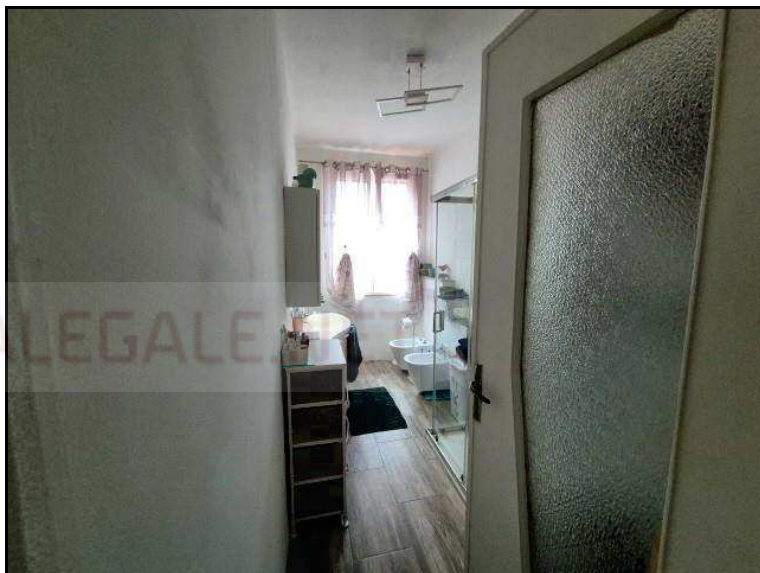
FOTO 14
U.I. MAPP. 4384 SUB. 502
VISTA RIPRESA VERSO INGRESSO DEL
BAGNO.

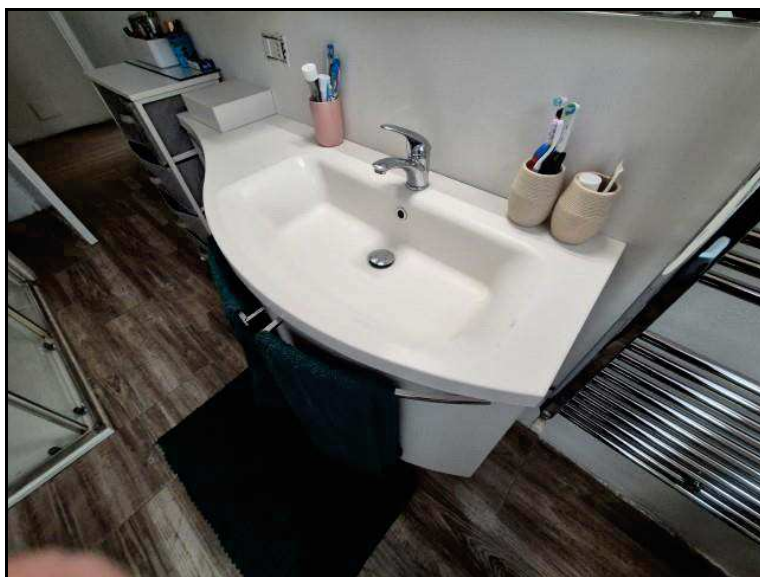
FOTO 15
U.I. MAPP. 4384 SUB. 502
VISTA RIPRESA NEL BAGNO.

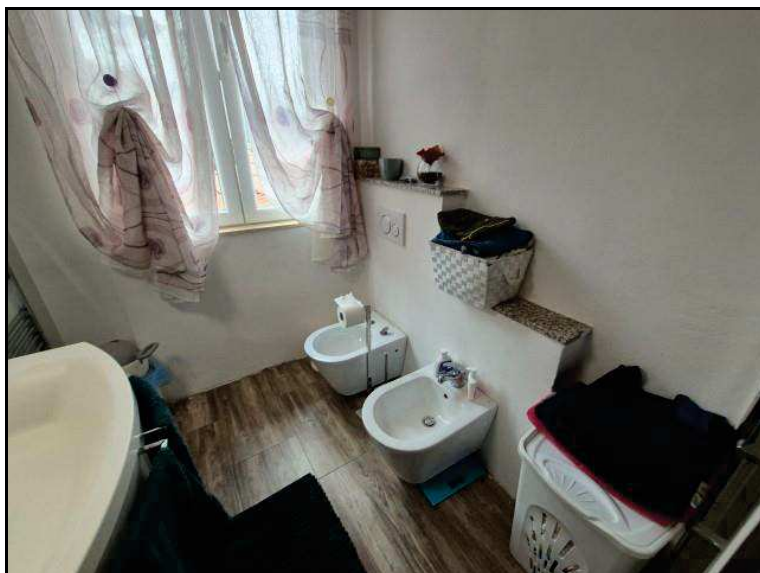
FOTO 16
U.I. MAPP. 4384 SUB. 502
ALTRA VISTA RIPRESA NEL BAGNO.

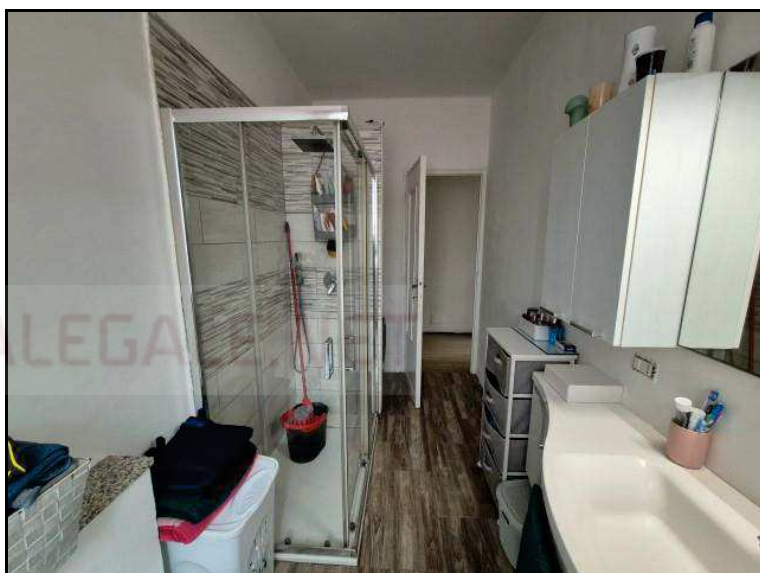
FOTO 17
U.I. MAPP. 4384 SUB. 502
ALTRA VISTA RIPRESA NEL BAGNO
VERSO L'INGRESSO ALLO STESSO.

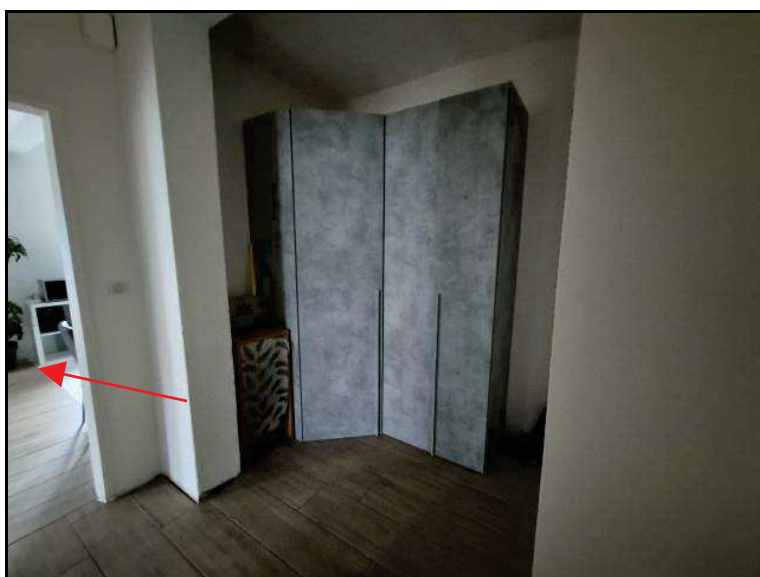
FOTO 18
U.I. MAPP. 4384 SUB. 502
ALTRA VISTA RIPRESA NEL DISIMPEGNO.

Con la freccia rossa è indicato l'ingresso al soggiorno.

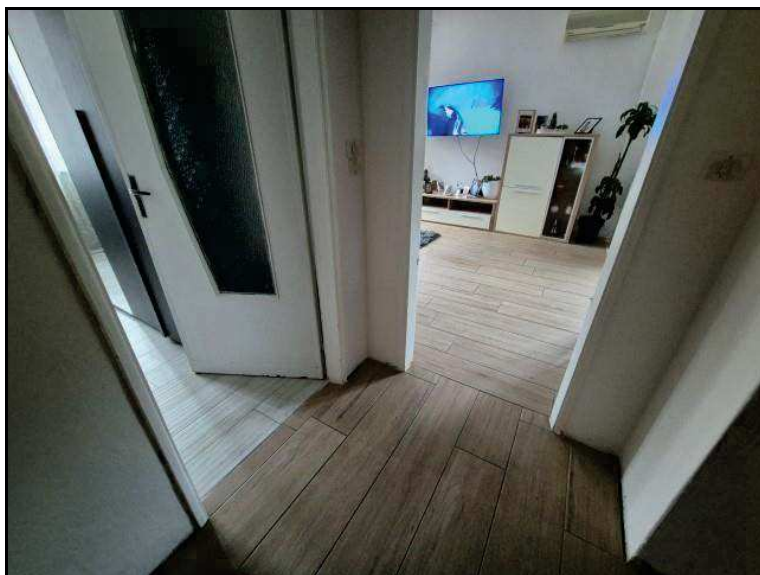
FOTO 19

ALTRA VISTA RIPRESA NEL DISIMPEGNO
VERSO INGRESSO AL SOGGIORNO (DI
FRONTE) E ALL'ALTRA CAMERA (A
SINISTRA).

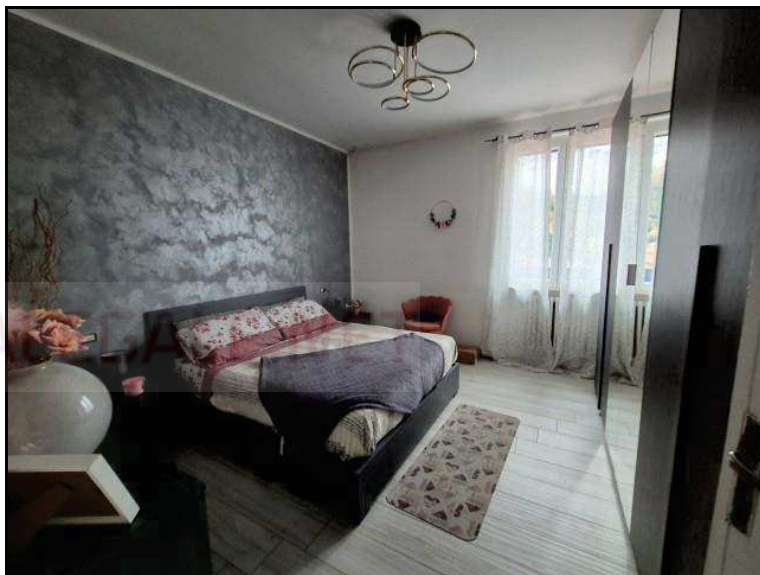
FOTO 20

VISTA DELLA CAMERA MATRIMONIALE.

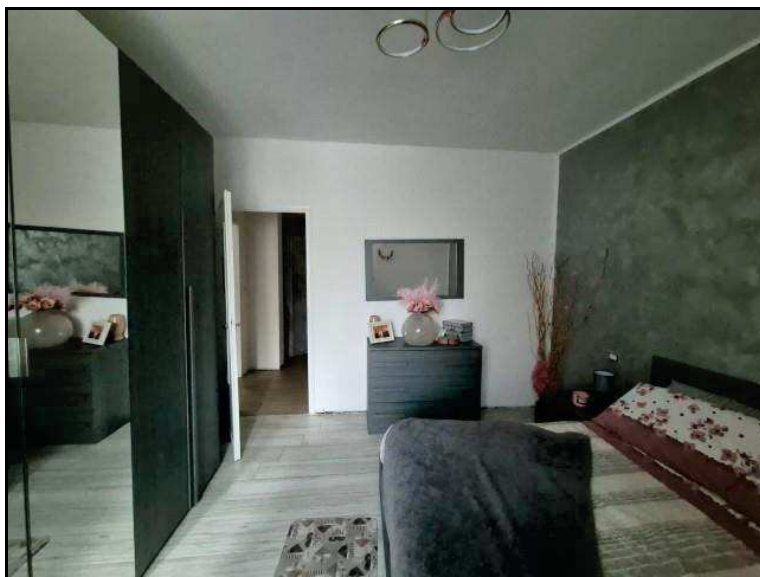
FOTO 21

VISTA DELLA CAMERA MATRIMONIALE
VERSO L'INGRESSO DAL DISIMPEGNO
(SULLO SFONDO).

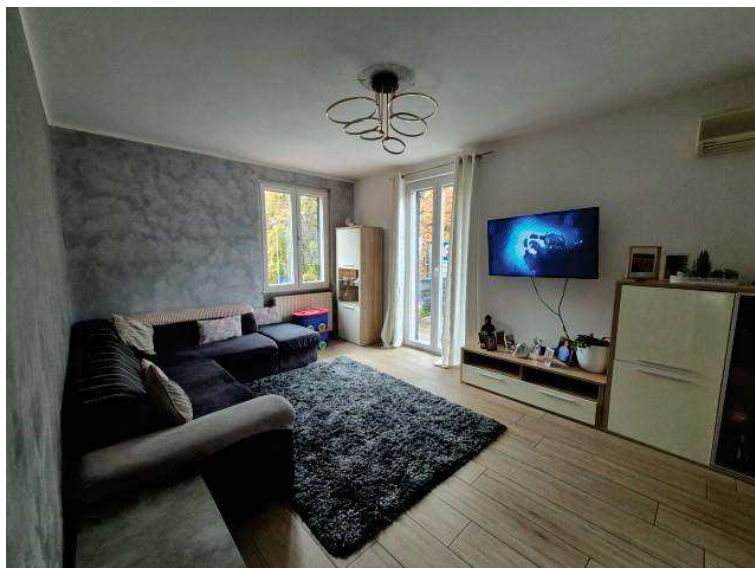
FOTO 22
U.I. MAPP. 4384 SUB. 502
VISTA RIPRESA NEL SOGGIORNO
ENTRANDO.

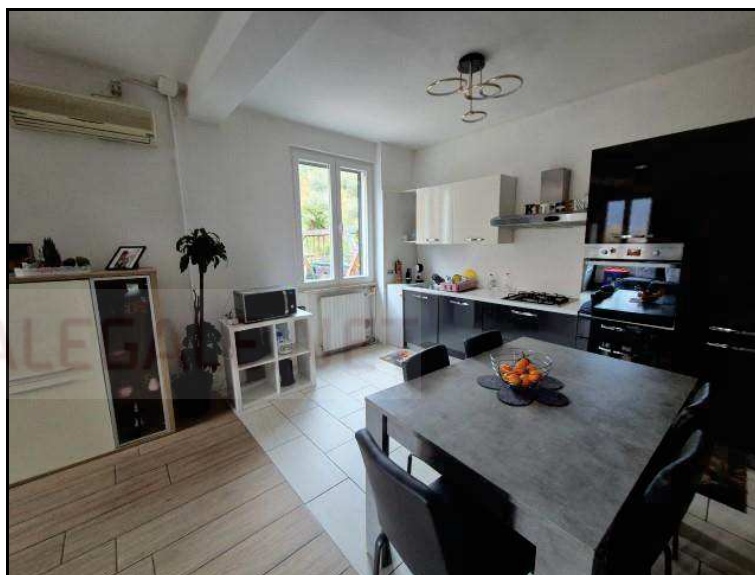
FOTO 23
U.I. MAPP. 4384 SUB. 502
ALTRA VISTA RIPRESA NEL SOGGIORNO
VERSO ANGOLO CUCINA.

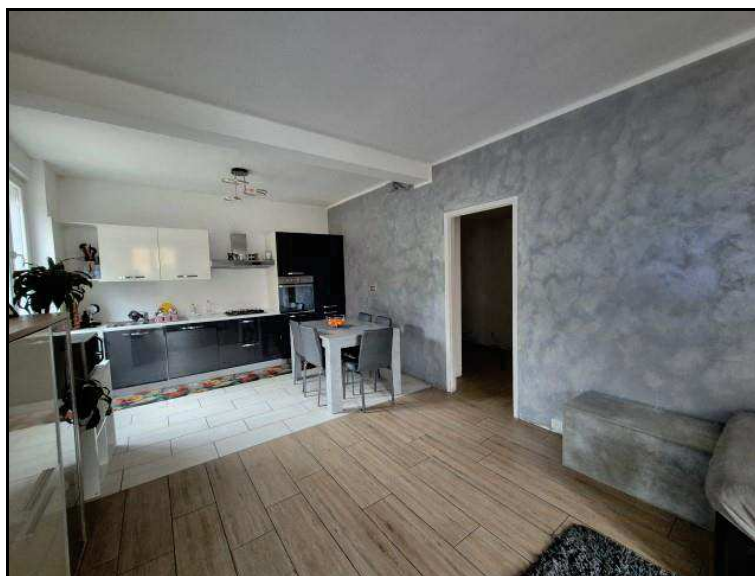
FOTO 24
U.I. MAPP. 4384 SUB. 502
ALTRA VISTA RIPRESA NEL SOGGIORNO
VERSO INGRESSO ALLO STESSO DAL
DISIMPEGNO (A DESTRA) E VERSO
ANGOLO CUCINA (SULLO SFONDO).

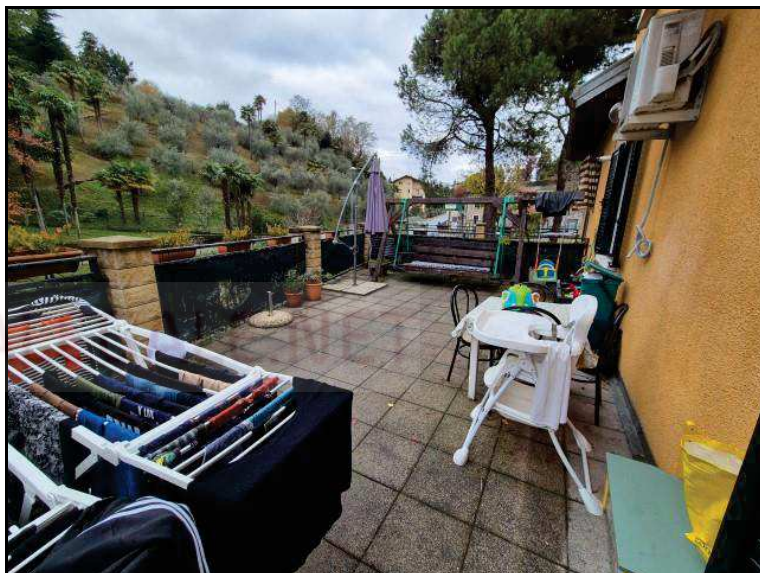
FOTO 26

VISTA DEL TERRAZZO.

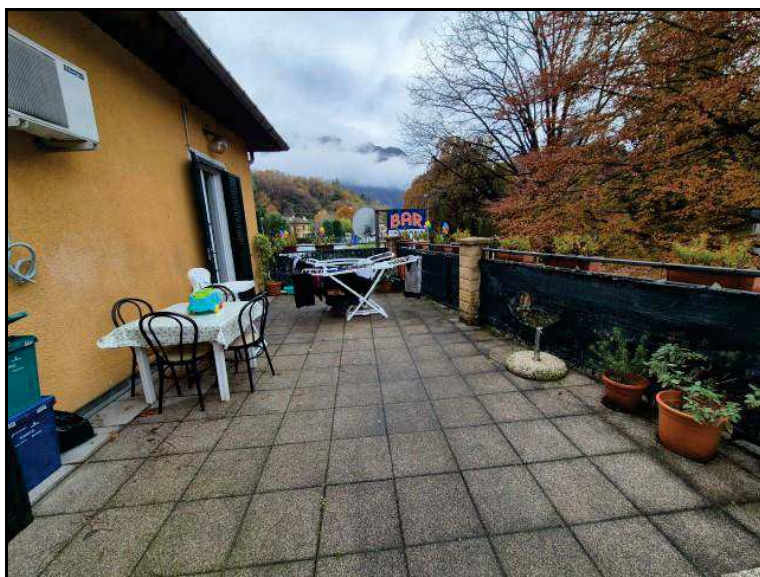
FOTO 27

ALTRA VISTA DEL TERRAZZO.

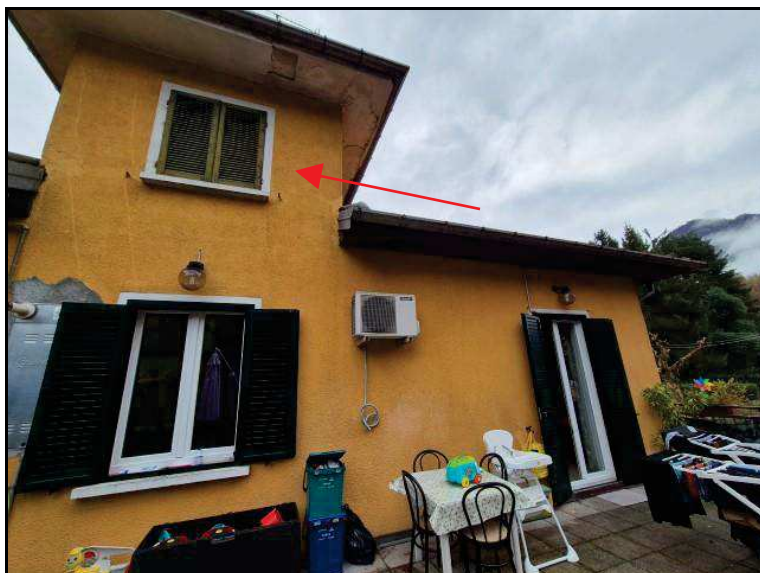
FOTO 28
U.I. MAPP. 4384 SUB. 502
ALTRA VISTA RIPRESA DAL TERRAZZO
VERSO IL FABBRICATO.

Con la freccia rossa è indicato porzione del sottotetto.

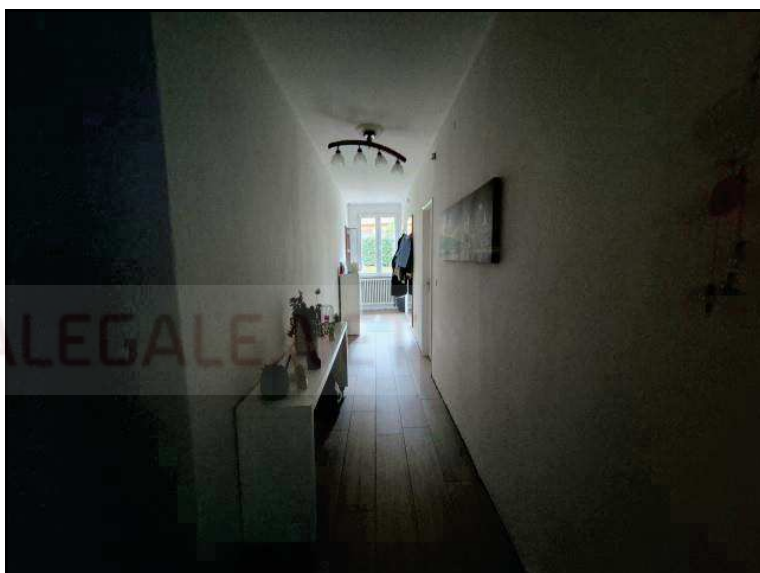
FOTO 29
U.I. MAPP. 4384 SUB. 502
ALTRA VISTA DEL DISIMPEGNO VERSO
L'INGRESSO ALL'ABITAZIONE (SULLO
SFONDO A SINISTRA).

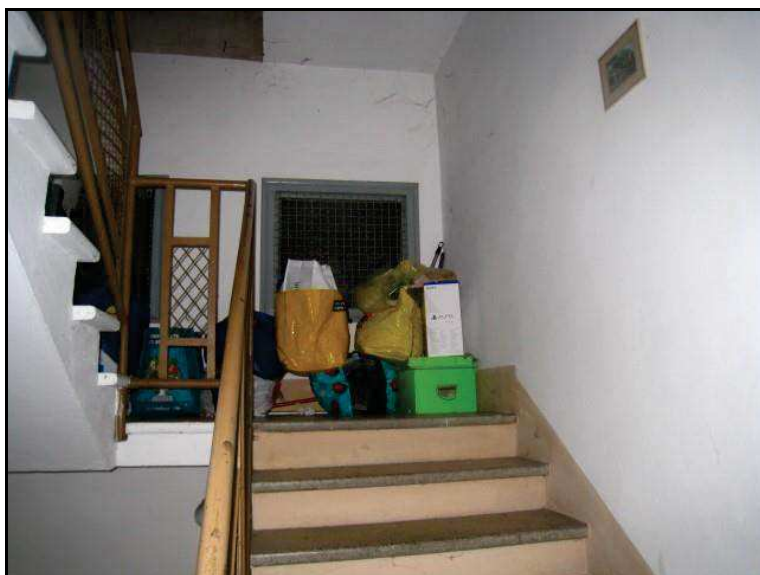
FOTO 30
VISTA VANO SCALA COMUNE DI
COLLEGAMENTO CON IL SOTTOTETTO.

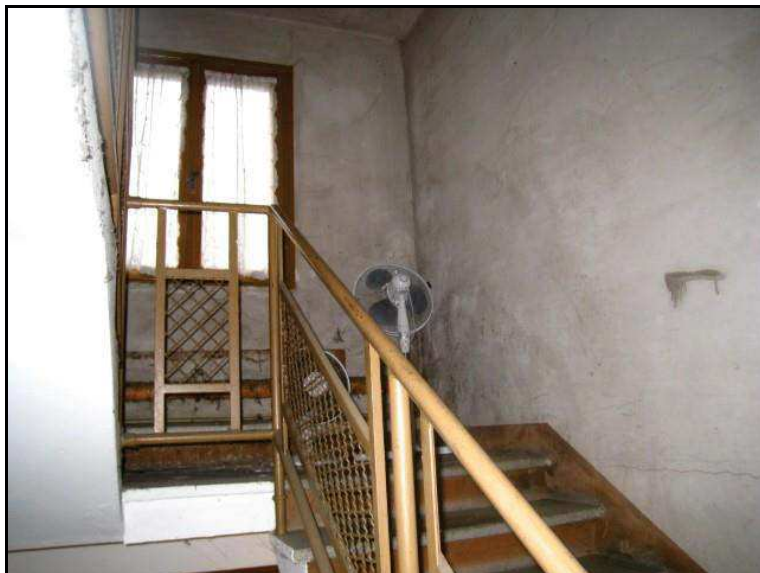
FOTO 31
ALTRA VISTA VANO SCALA COMUNE DI COLLEGAMENTO CON IL SOTTOTETTO.

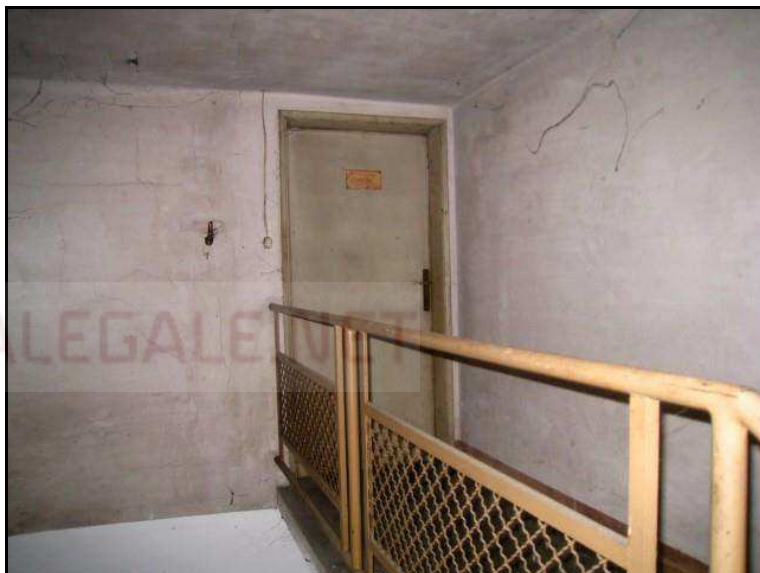
FOTO 32
VISTA DAL VANO SCALA COMUNE VERSO INGRESSO AL SOTTOTETTO.

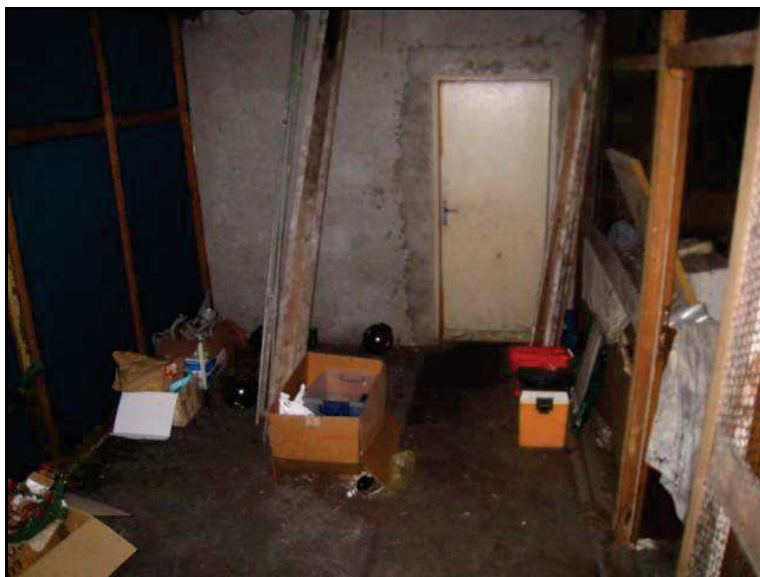
FOTO 33
VISTA PORZIONE COMUNE DEL SOTTOTETTO ENTRANDO.

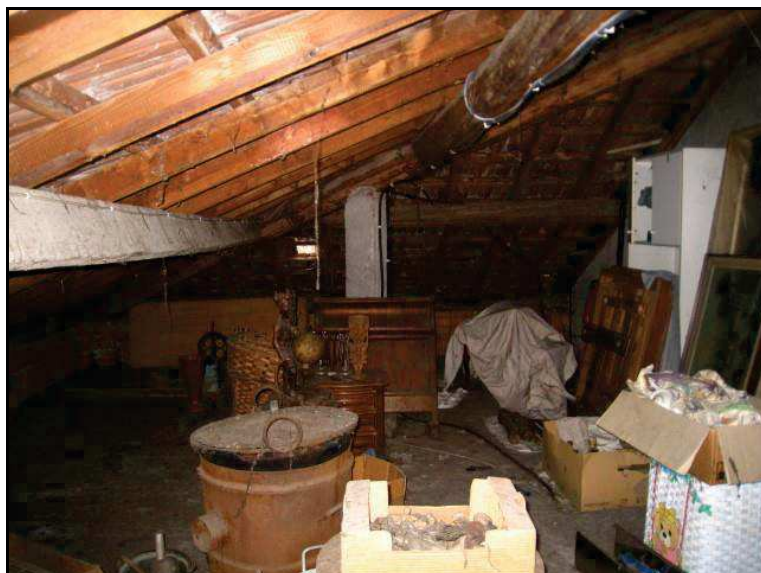
FOTO 34
U.I. MAPP. 4384 SUB. 502
VISTA RIPRESA NEL SOTTOTETTO DI
PERTINENZA DELL'U.I. OGGETTO DI
PROCEDURA.

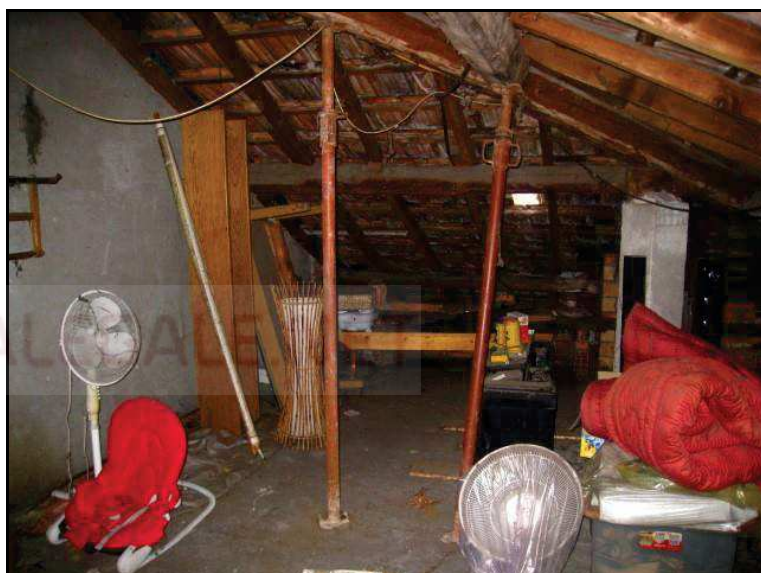
FOTO 35
U.I. MAPP. 4384 SUB. 502
ALTRA VISTA RIPRESA NEL SOTTOTETTO
DELLA FOTO PRECEDENTE.

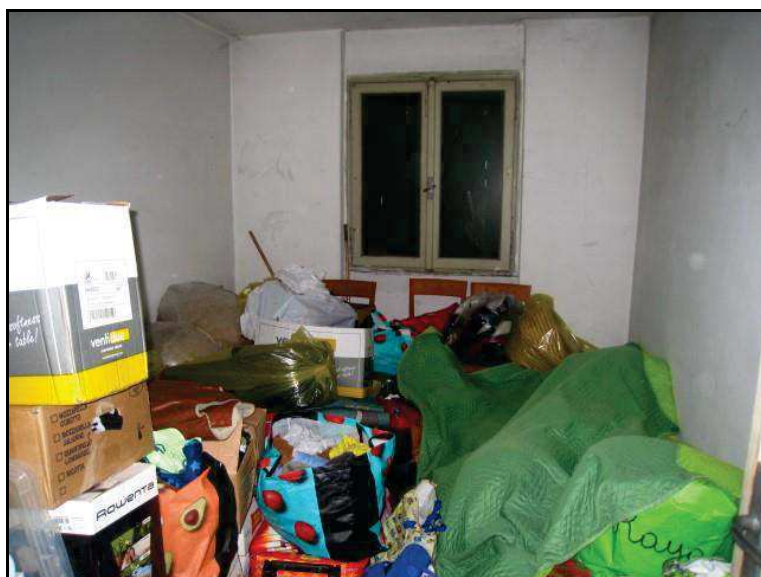
FOTO 36
U.I. MAPP. 4384 SUB. 502 (SOTTOTETTO)
VISTA RIPRESA NEL RIPOSTIGLIO DI
PERTINENZA DELL'U.I. OGGETTO DI
PROCEDURA.

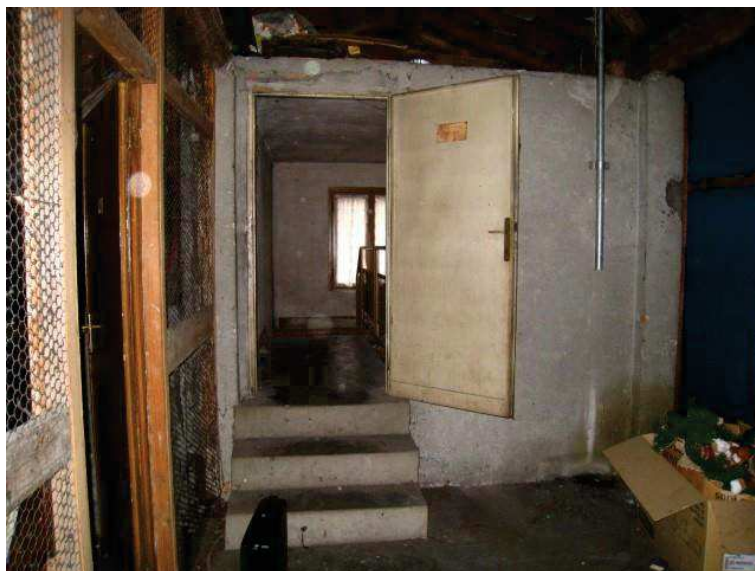
FOTO 37
U.I. MAPP. 4384 SUB. 502
VISTA PORZIONE COMUNE DEL
SOTTOTETTO VERSO IL VANO SCALA
COMUNE.

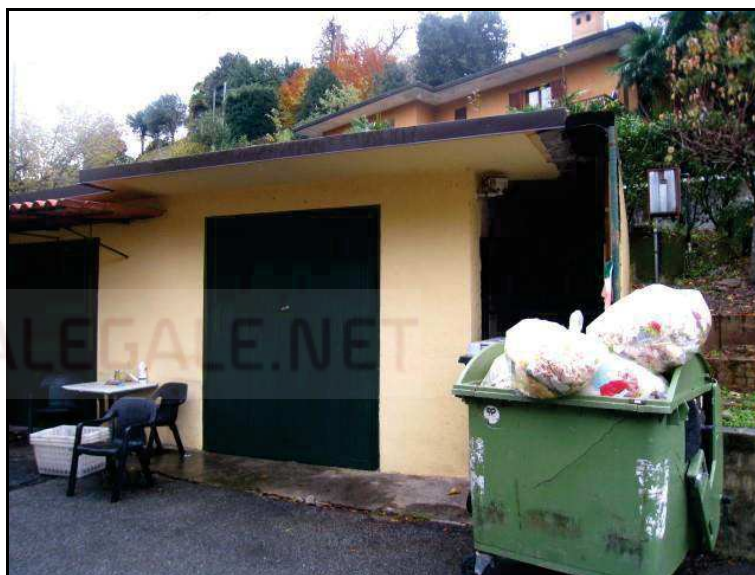
FOTO 38
VISTA RIPRESA VERSO AUTORIMESSA
OGGETTO DI PROCEDURA IDENTIFICATA
DAL MAPPALE 4385 SUB. 3.

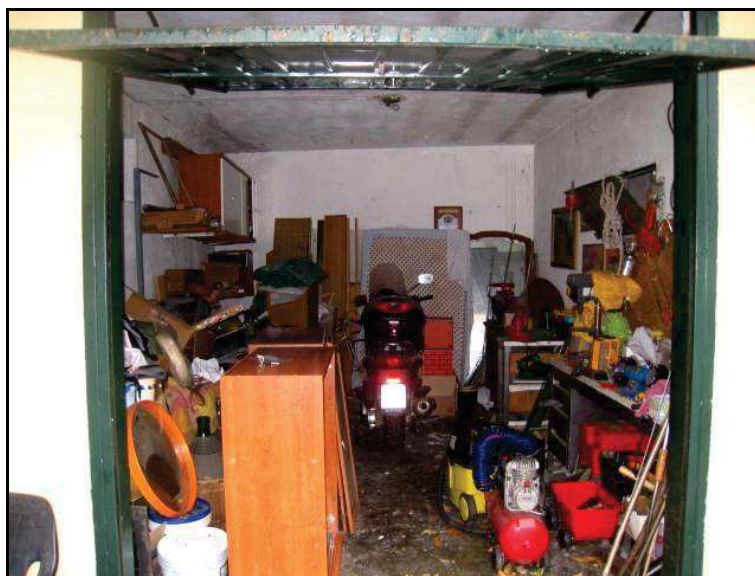
FOTO 39
VISTA INTERNA AUTORIMESSA OGGETTO
DI PROCEDURA IDENTIFICATA DAL
MAPPALE 4385 SUB. 3.

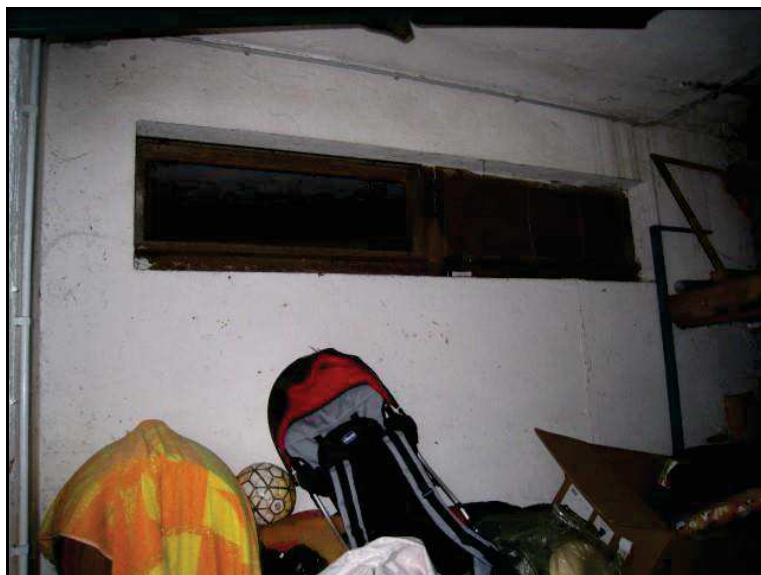
FOTO 40

ALTRA VISTA INTERNA AUTORIMESSA
OGGETTO DI PROCEDURA IDENTIFICATA
DAL MAPPALE 4385 SUB. 3.
PARETE A SINISTRA ENTRANDO A
CONFINE CON ALTRA U.I. DI TERZI.

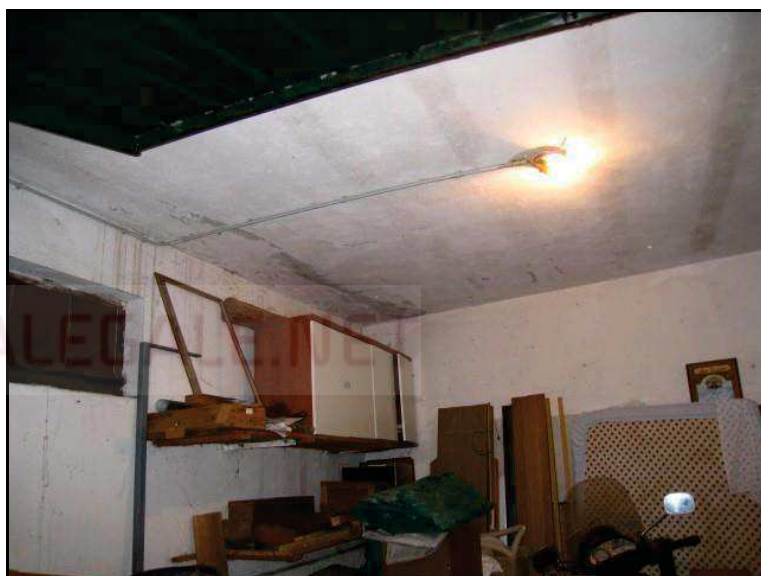
FOTO 41

ALTRA VISTA INTERNA AUTORIMESSA
OGGETTO DI PROCEDURA IDENTIFICATA
DAL MAPPALE 4385 SUB. 3.
PARETE A SINISTRA ENTRANDO A
CONFINE CON ALTRA U.I. DI TERZI E
SOFFITTO.

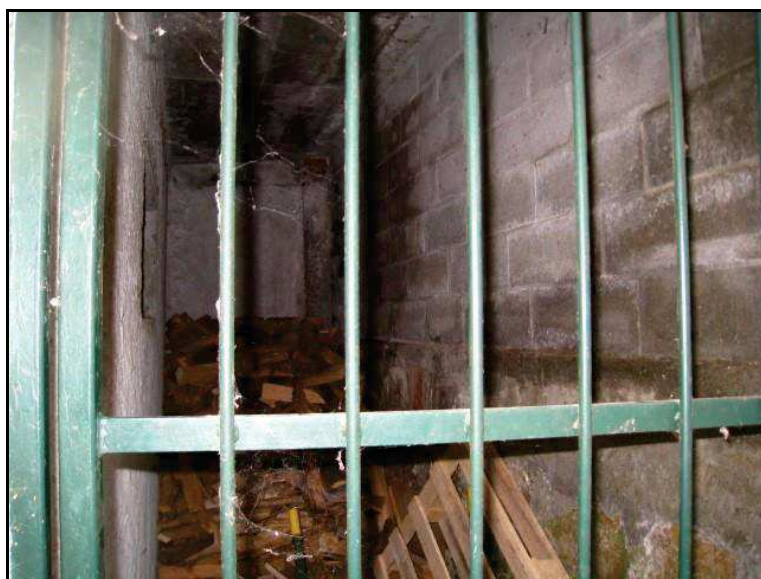
FOTO 42

VISTA INTERNA RIPOSTIGLIO/TETTOIA
UTILIZZATA A LEGNAIA CONTIGUA
ALL'AUTORIMESSA OGGETTO DI
PROCEDURA IDENTIFICATA DAL
MAPPALE 4385 SUB. 3.
