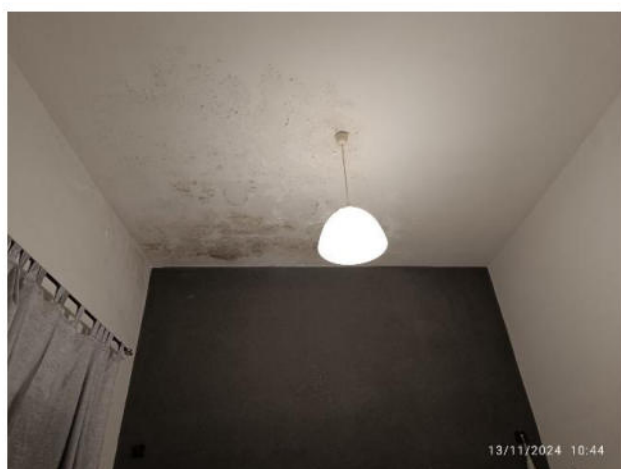
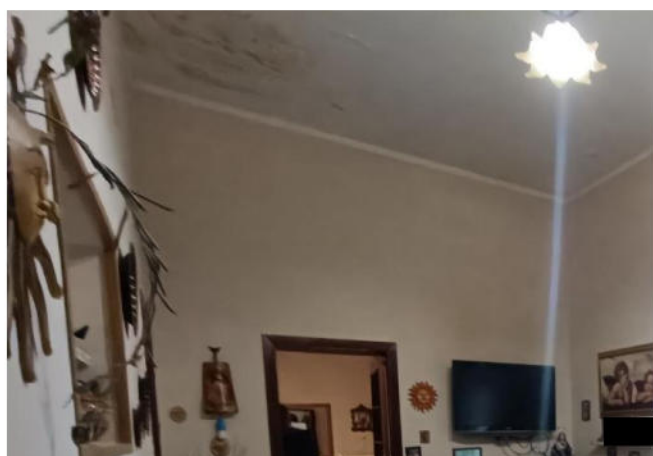
FOTO 18: Macchie di umidità discendente nelle camere 6 e 4 dovute a guasti nell'impermeabilizzazione di copertura
