## TRIBUNALE DI RAGUSA

CONSULENZA TECNICA DI UFFICIO

INTEGRATIVA

ESECUZIONE IMMOBILIARE iscritta al N. 57/2023 R.G.E.I.

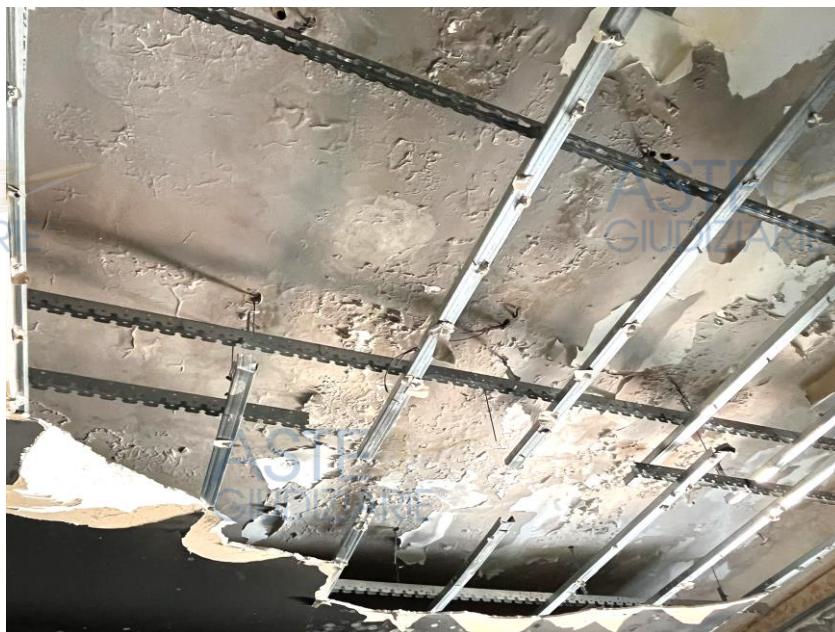
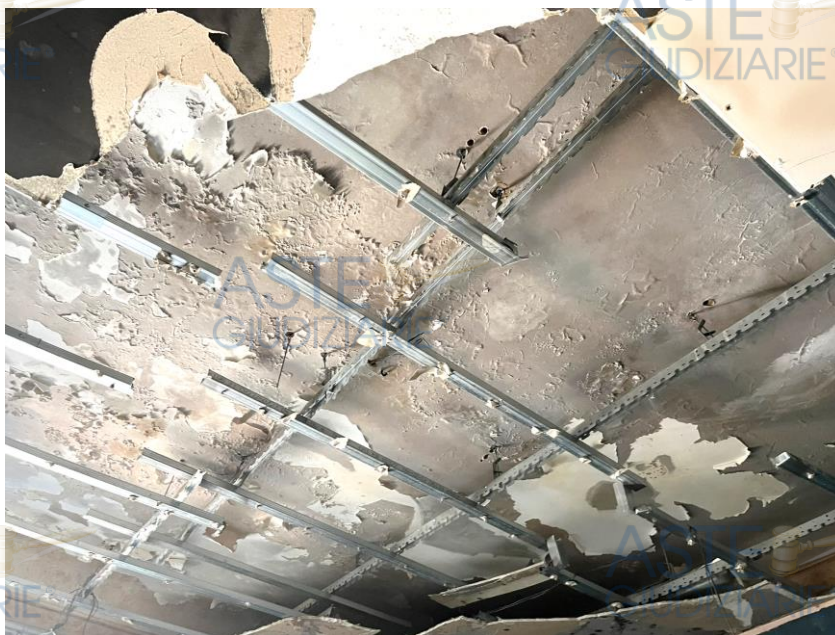
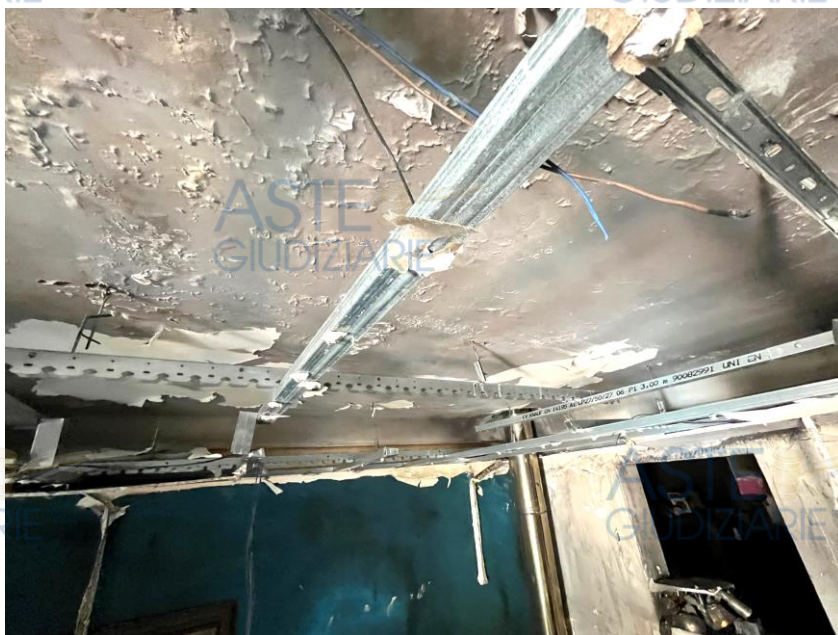
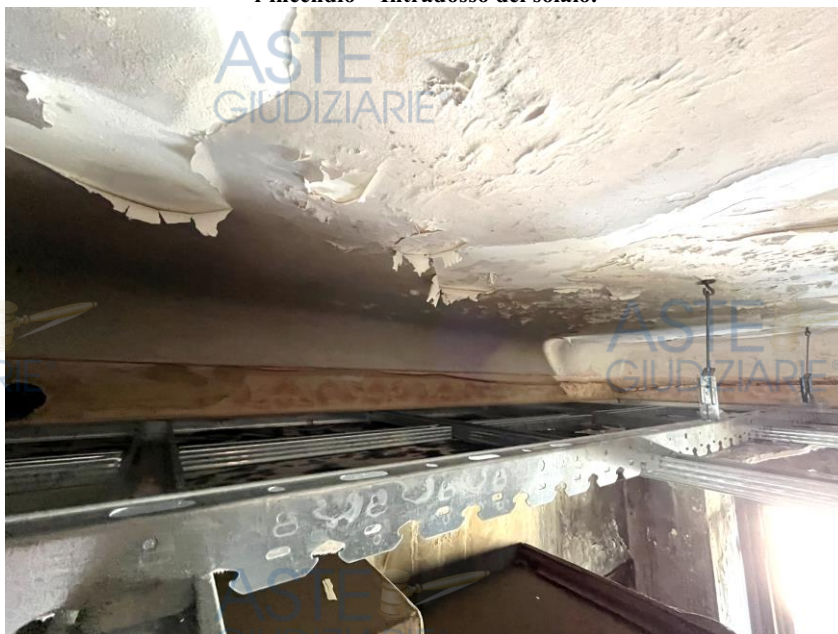
Dopo la rimozione dei pannelli isolanti, che non consentivano la visione del soffitto della camera da letto all'interno della quale si è sviluppato l'incendio, si è eseguito un accurato esame visivo dell'intradosso del solaio e si è provveduto a percuoterne la superficie in più punti non riscontrando distacchi di intonaco né altri sintomi di degrado strutturale. Si è

unicamente rilevato un diffuso fenomeno di rigonfiamento e sfogliamento della vecchia pittura del soffitto imputabile alle infiltrazioni provenienti dal soprastante sottotetto e, in qualche misura, alle ingenti quantità di acqua impiegate dai Vigili del Fuoco per lo spegnimento dell'incendio (v. figg.1, 2, 3, 4).

**Fig. 1 – La camera da letto matrimoniale nella quale si è sviluppato l'incendio – Intradosso del solaio.**

**Fig. 2 – La camera da letto matrimoniale nella quale si è sviluppato l'incendio – Intradosso del solaio.**

**Fig. 3 – La camera da letto matrimoniale nella quale si è sviluppato l'incendio – Intradosso del solaio.**

**Fig. 4 – La camera da letto matrimoniale nella quale si è sviluppato l'incendio – Intradosso del solaio.**

Si può pertanto asserire che: né l'incendio verificatosi all'interno dell'ambiente, né (ad oggi) le infiltrazioni d'acqua, conseguenti al deterioramento, per vetustà, della copertura a tetto dell'edificio, hanno causato un decadimento delle preesistenti prestazioni strutturali del solaio interposto tra il secondo piano e il sottotetto.

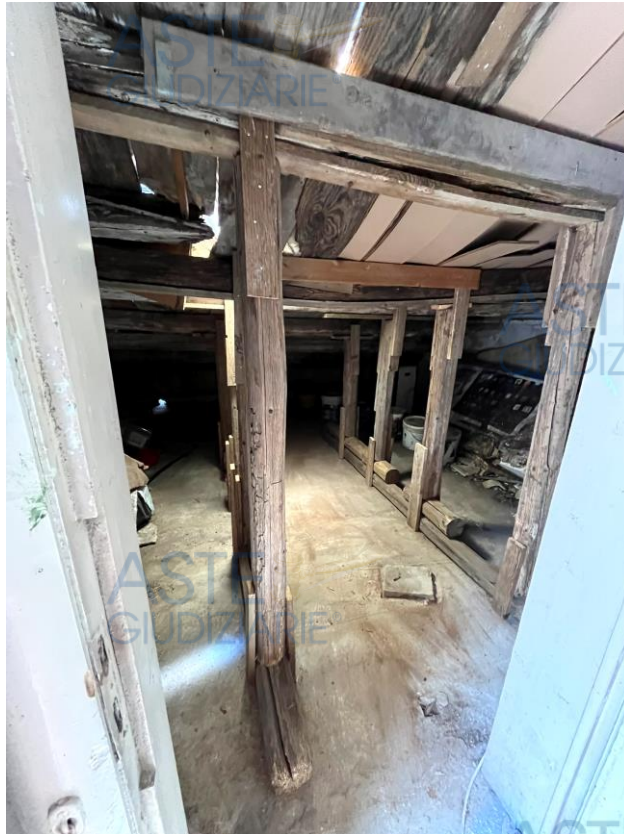
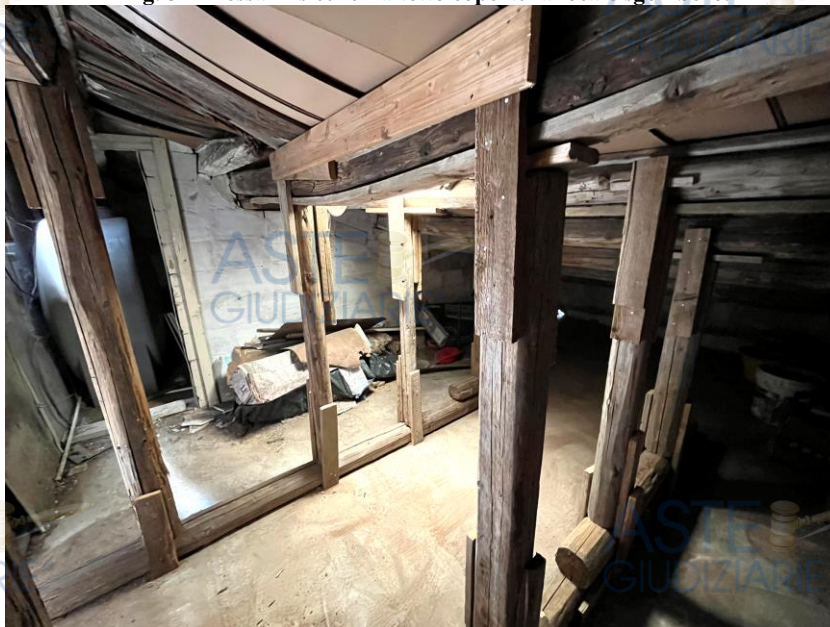
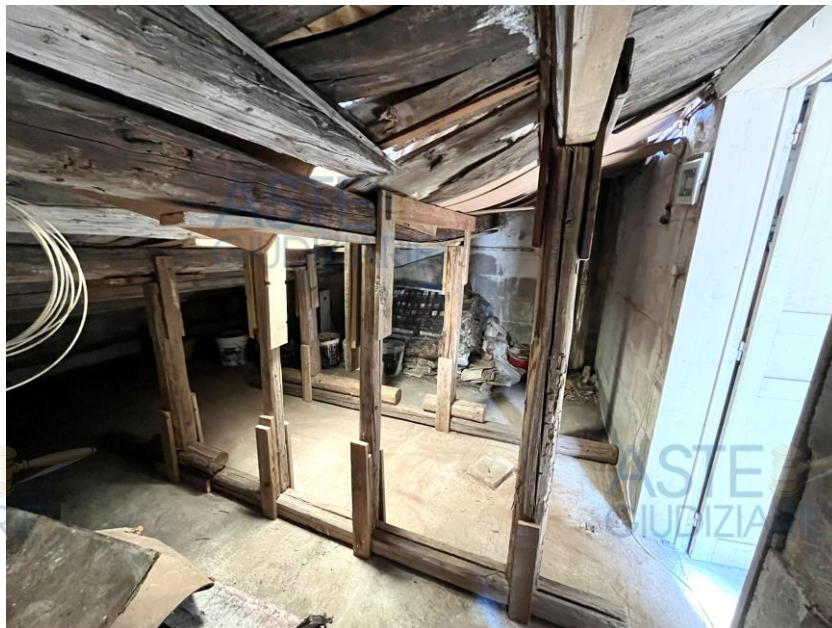
Le travi lignee della copertura, ormai collassate per effetto della marcescenza, che hanno

Fig. 5 – Messa in sicurezza tetto copertura locale sgombero.

Fig. 6 – Messa in sicurezza tetto copertura locale sgombero.

**Fig. 7 – Messa in sicurezza tetto copertura locale sgombero.**

causato un cedimento del tavolato e del manto di tegole con creazione di vuoti dai quali si introducono le acque meteoriche e che rischiavano di crollare del tutto sul solaio, sono state puntellate con impiego di adeguati paletti, adottando gli accorgimenti necessari per ripartire il carico dei puntelli sul solaio (v. figg. 5, 6, 7).

Per quanto riguarda il tetto dell'edificio, non potendone ripristinare la tenuta all'acqua se non con spese consistenti, si è provveduto a puntellare le travi a rischio di crollo.
