DIPARTIMENTO PROVINCIALE DI CAMPOBASSO  
U.O.C. Servizi Territoriali

**OGGETTO:** Comune di Ripalimosani C/da Covatta, foglio n. 03 part.lla n. 395.  
Inconveniente igienico-ambientale. **Esito del sopralluogo e degli accertamenti analitici.**

**RELAZIONE DI ACCERTAMENTI EFFETTUATI PER PRESUNTA PRESENZA DI FIBROCEMENTO NEI PANNELLI UTILIZZATI PER LA COPERTURA DI ALCUNI CAPANNONI DI PROPRIETA' DELLA EURIS ITALIA S.R.L. UBICATI IN RIPALIMOSANI (CB) ALLA C/DA COVATTA**

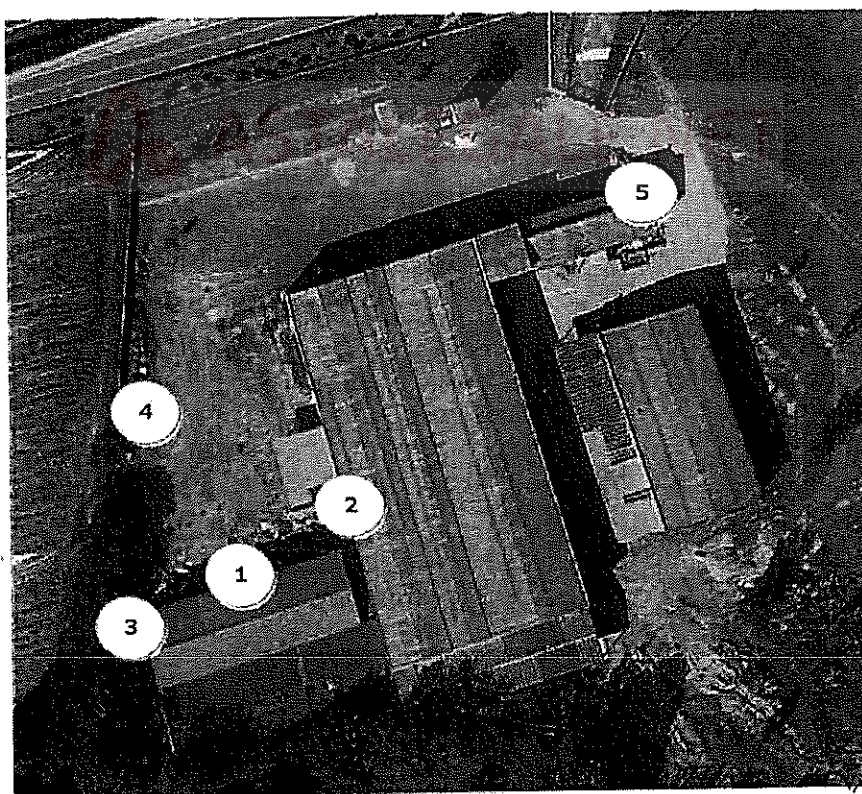
**PUNTI DI CAMPIONAMENTO**

| N. CAMPIONE | COORDINATE P. WGS84 F33 | | MANUFATTI | STATO DI CONSERVAZIONE DELLE COPERTURE IN CEMENTO/AMIANTO | RAPPORTO DI PROVA | FIBRE DI AMIANTO | NOTE |
|---|---|---|---|---|---|---|---|
| 01 | 467268 | 4609612 | ONDULINE | DISCRETO | 97 DEL 11.03.2015 | CRISOTILO | CAPANNONE |
| 02 | 467295 | 4609628 | ONDULINE | DISCRETO | 98 DEL 11.03.2015 | CRISOTILO E CROCIDOLITE | CAPANNONE |
| 03 | 467254 | 4609605 | PIASTRE DA SOTTOTETTO | DISCRETO | 99 DEL 11.03.2015 | CRISOTILO | CAPANNONE |
| 04 | 467249 | 4609646 | PANNELLI | - | 101 DEL 11.03.2015 | NESSUNA TIPOLOGIA RILEVATA | MANUFATTI A TERRA DA SMALTIRE |
| 05 | 467351 | 4609698 | ONDULINE | DISCRETO | 100 DEL 11.03.2015 | CRISOTILO E CROCIDOLITE | UFFICIO |

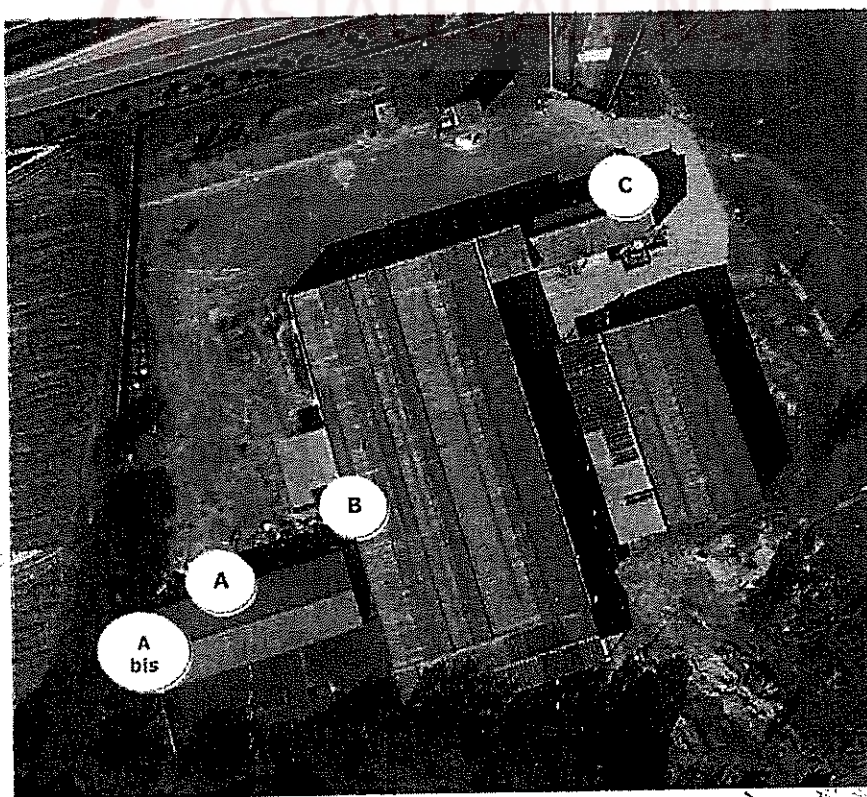
## PUNTI DI OSSERVAZIONE DELLE COPERTURE DEI CAPANNONI INDUSTRIALI/UFFICI

| PUNTI DI<br>OSSERVAZIONE | COORDINATE P.<br>WGS84 F33 | | MANUFATTI | INDICATORI VISIVI DELLO<br>STATO DI CONSERVAZIONE<br>DELLE COPERTURE IN<br>CEMENTO/AMIANTO | ESITO DEGLI<br>AGGIUSTAMENTI<br>VISIVI |
|---|---|---|---|---|---|
| A<br>A.bis | 467268 | 4609612 | LASTRE<br>ONDULATE | FRIABILITA' | Con una pinza gli<br>angoli delle onduline<br>si rompono in modo<br>netto emettendo un<br>suono secco |
| B | 467295 | 4609628 | LASTRE<br>ONDULATE | FRIABILITA' | Con una pinza gli<br>angoli delle onduline<br>si rompono in modo<br>netto emettendo un<br>suono secco |
| C | 467351 | 4609698 | LASTRE<br>ONDULATE | FRIABILITA' | Con una pinza gli<br>angoli delle onduline<br>si rompono in modo<br>netto emettendo un<br>suono secco |

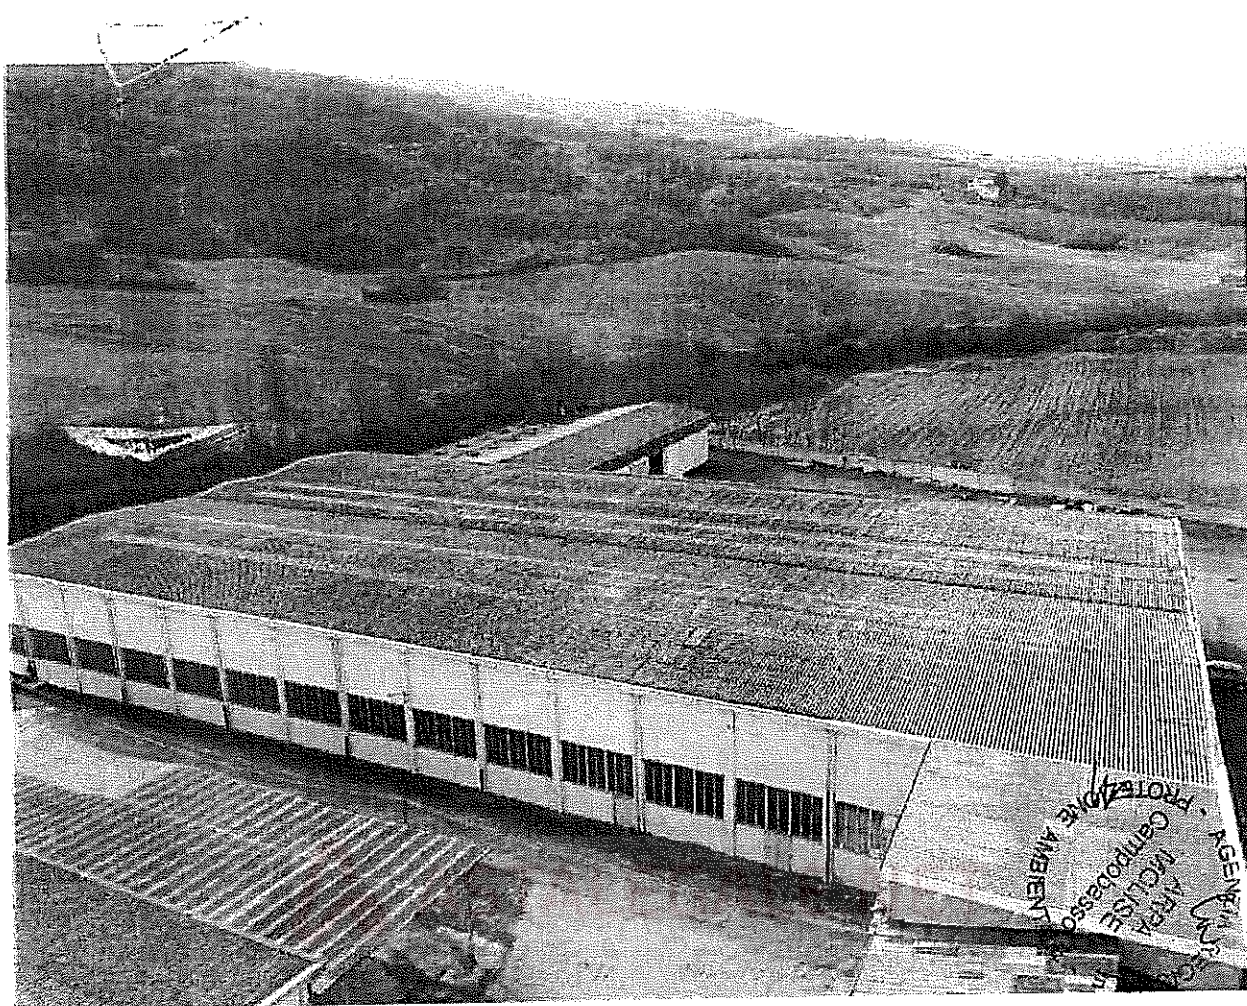
Particolari delle coperture dei capannoni industriali/uffici

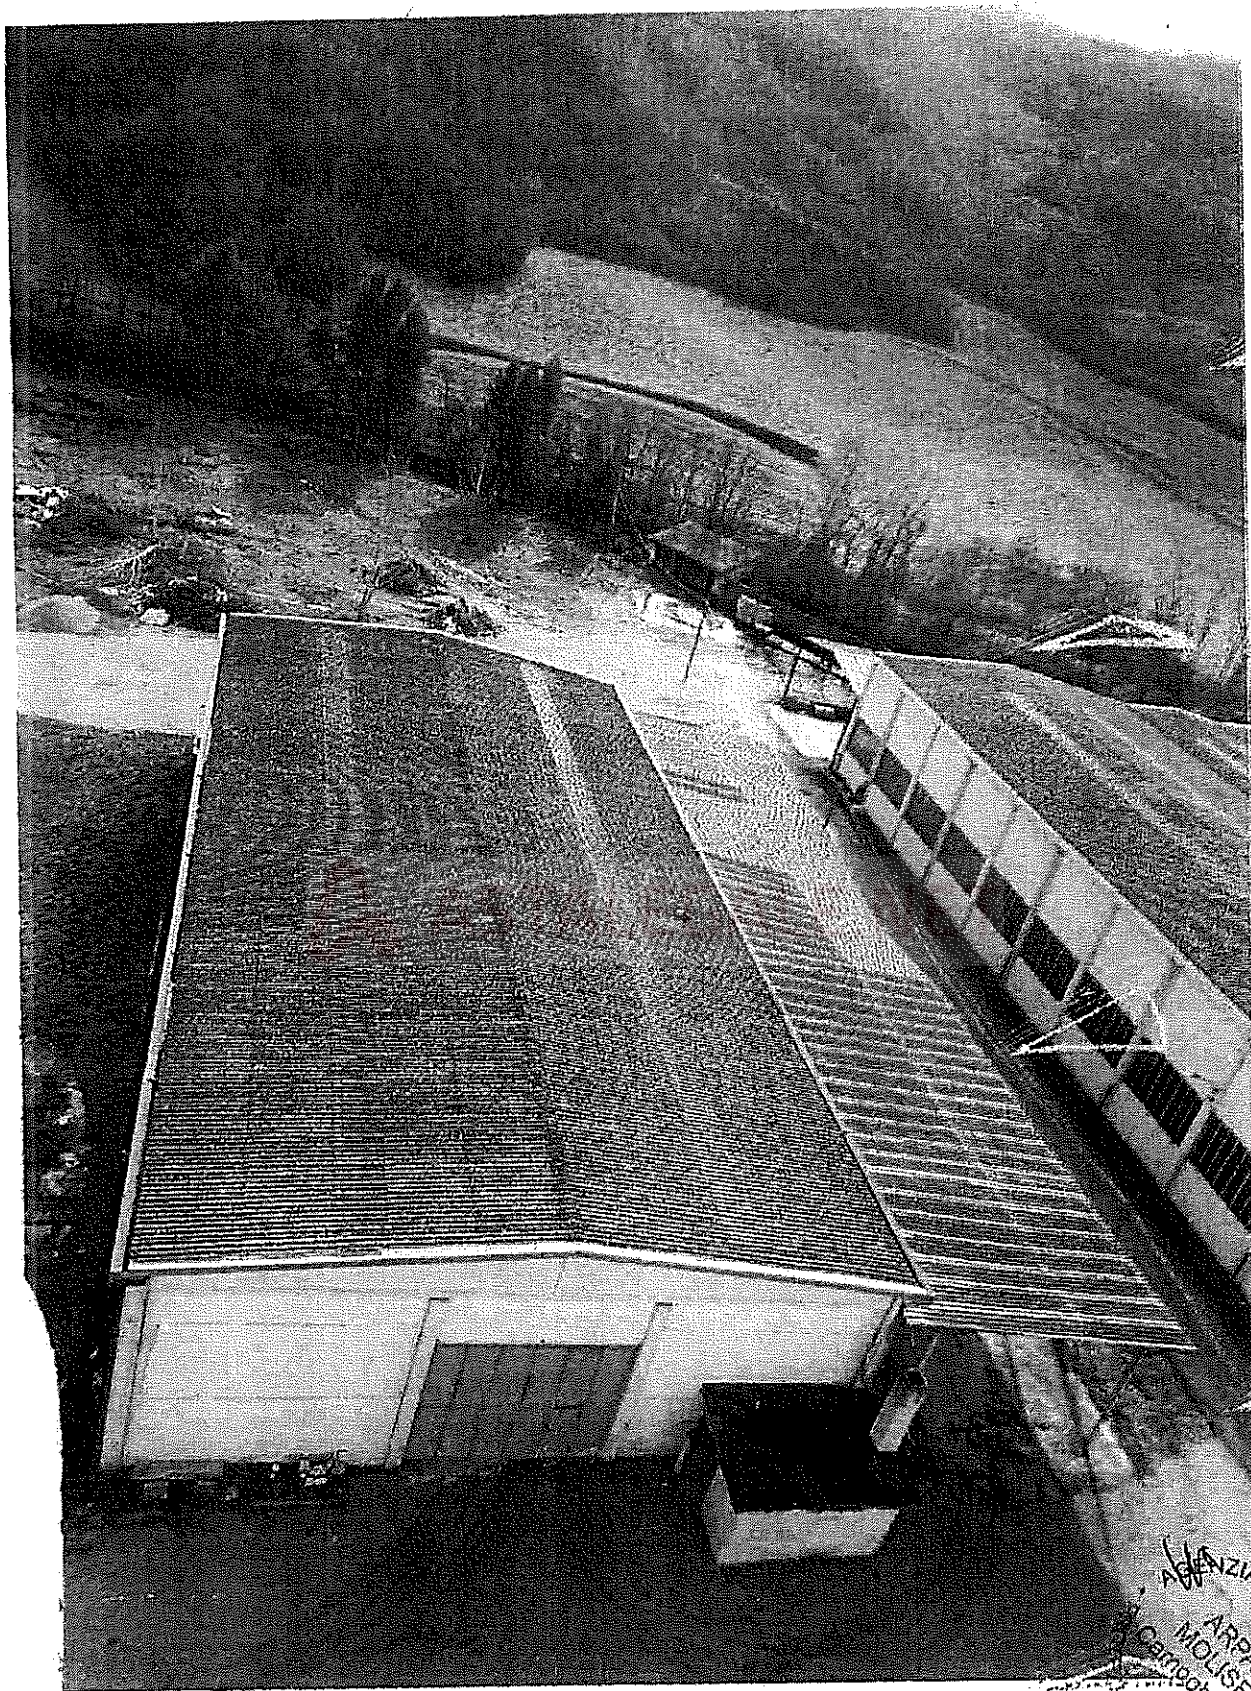
Particolari delle coperture dei capannoni industriali

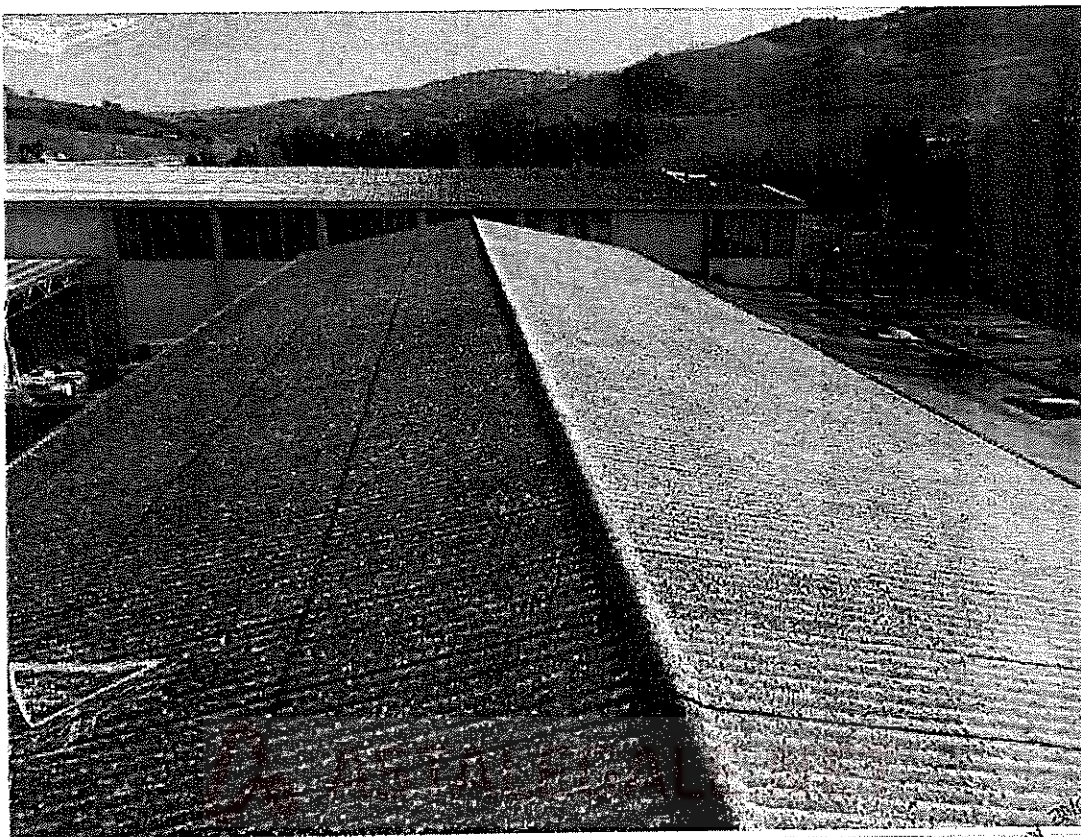
**PUNTO DI OSSERVAZIONE *Abis***  
**PRELIEVO CAMPIONE N. 03 (soletta capannone industriale)**

Particolari del discreto stato di conservazione delle lastre e della presenza di licheni

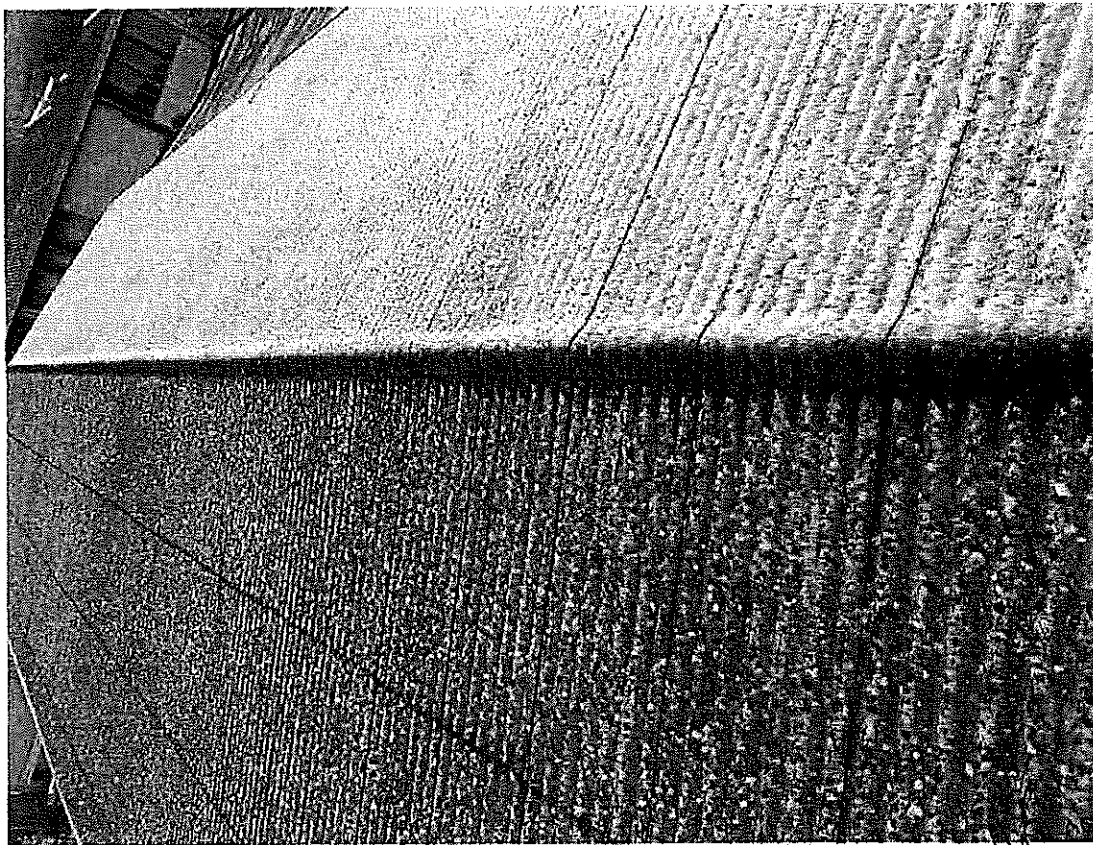
Particolari del discreto stato di conservazione delle lastre e della presenza di licheni.

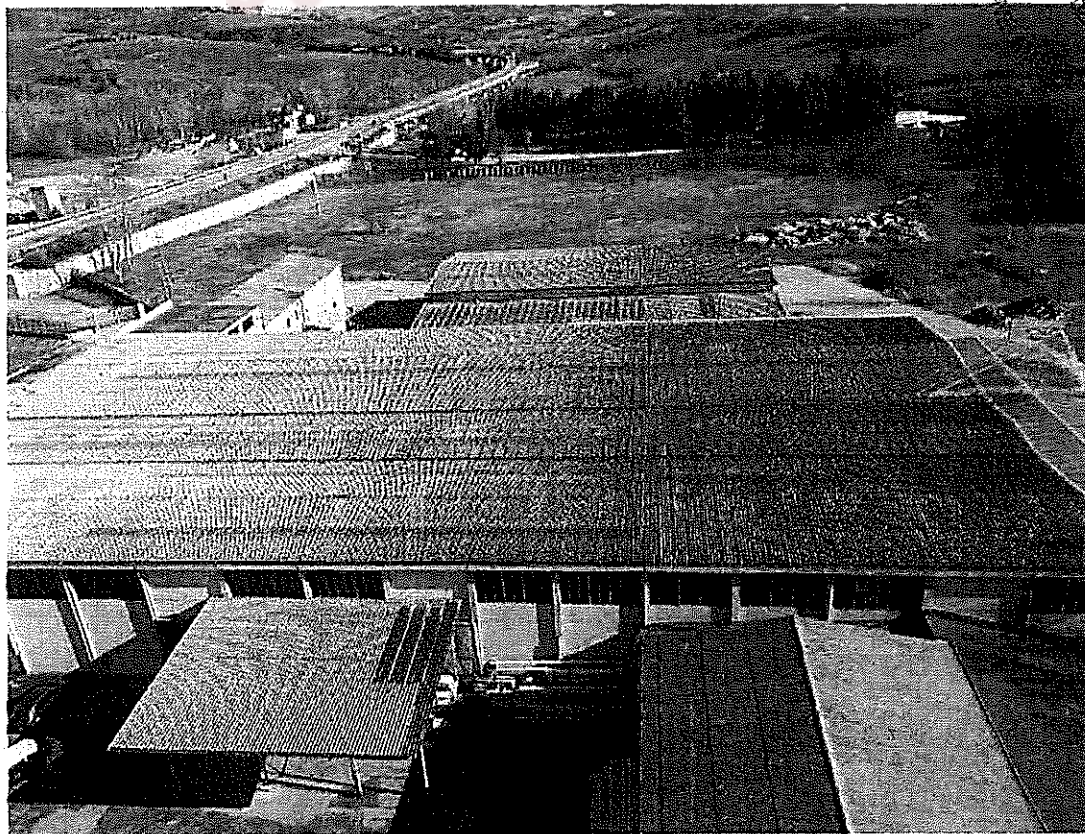
Particolari del discreto stato di conservazione delle lastre.

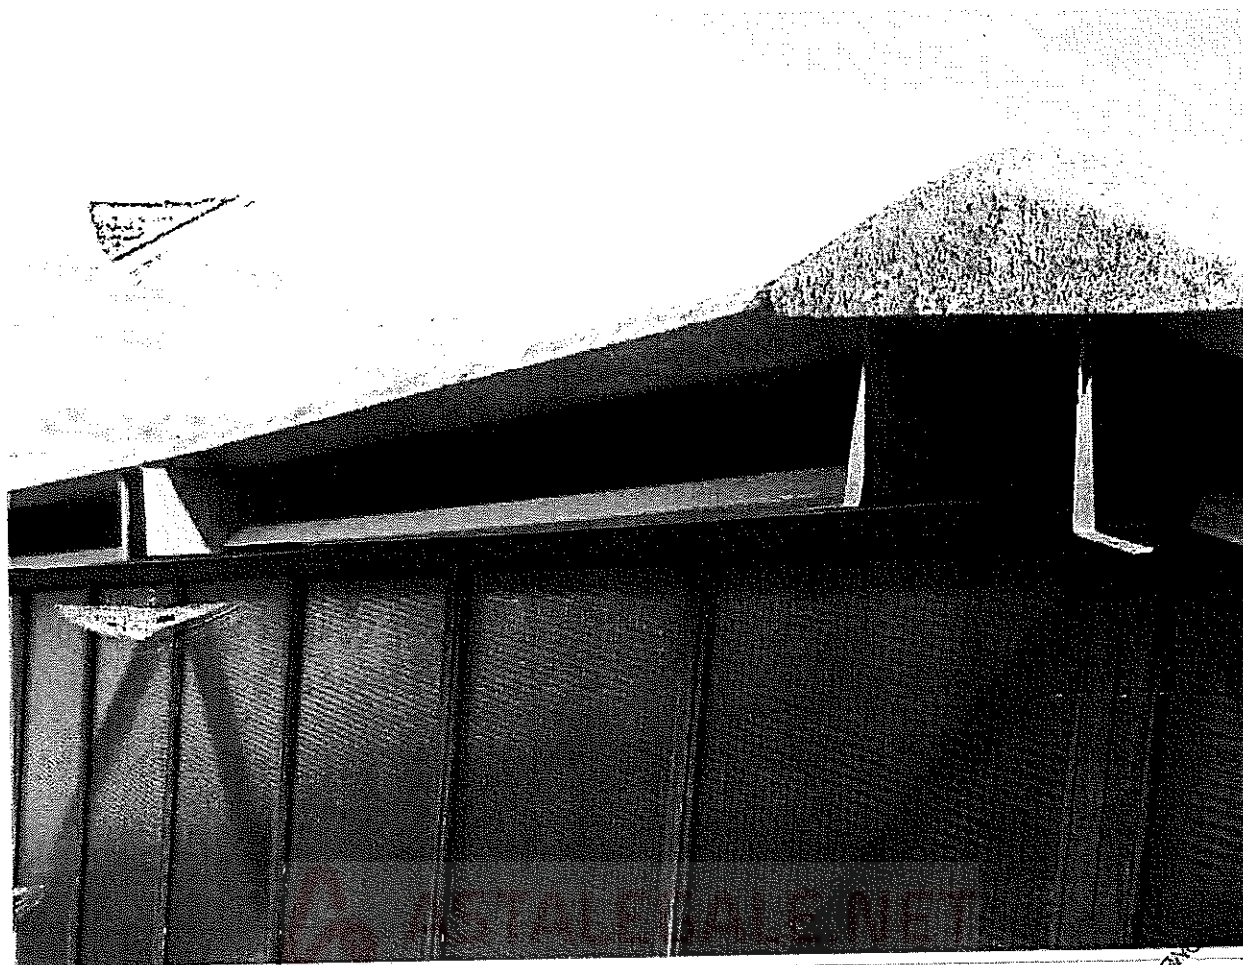
Punto di campionamento n. 03-particolare del discreto stato di conservazione delle piastre.

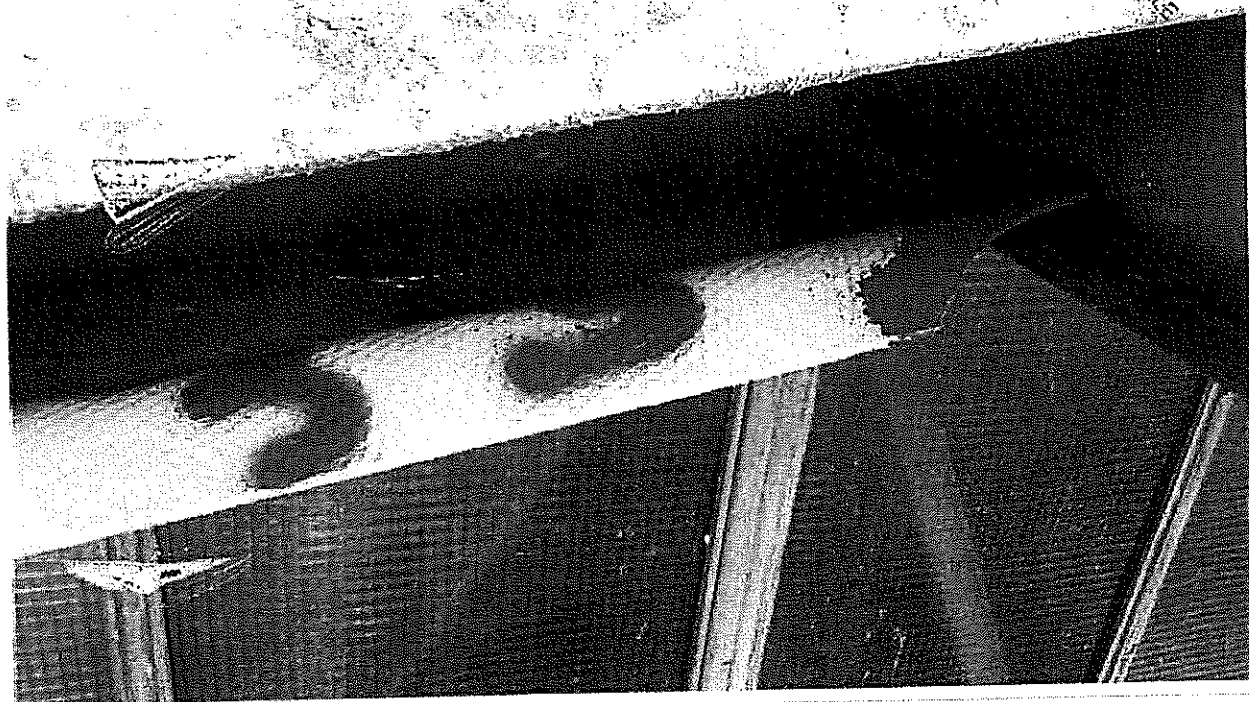
Punto di campionamento n. 03-particolare del discreto stato di conservazione delle piastre da sottotetto e dell'assenza di licheni.

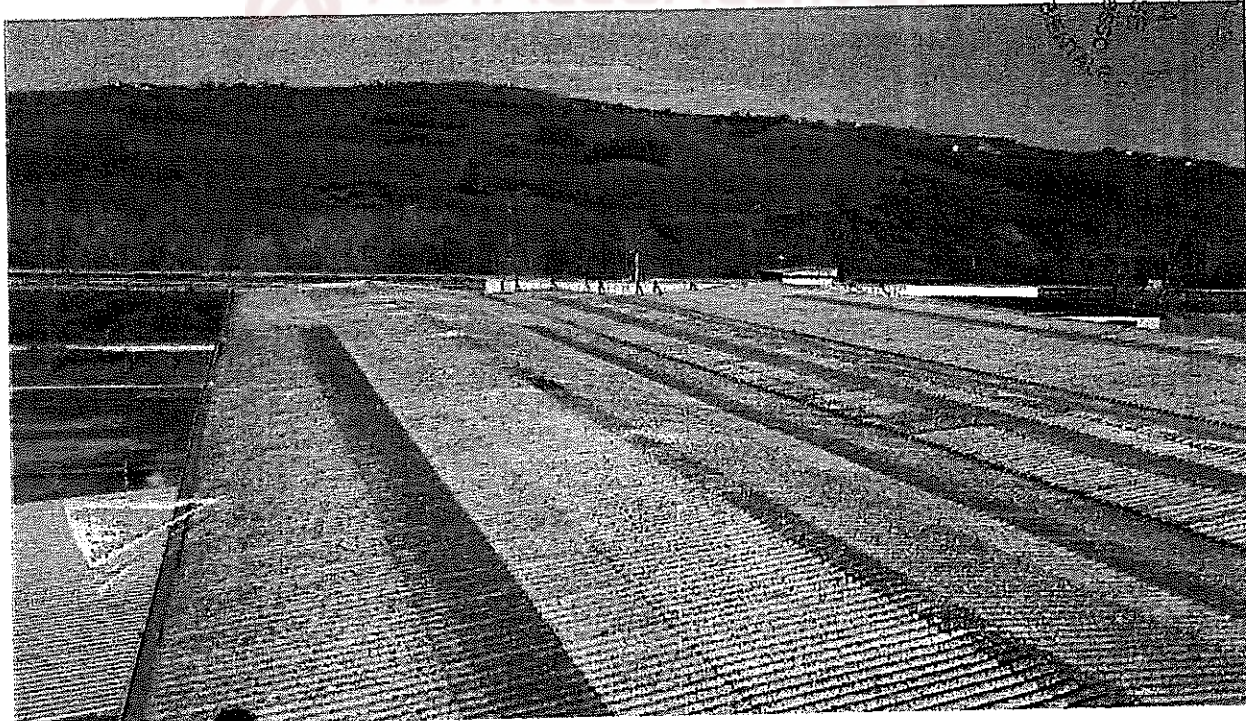
Discreto stato di conservazione delle lastre.

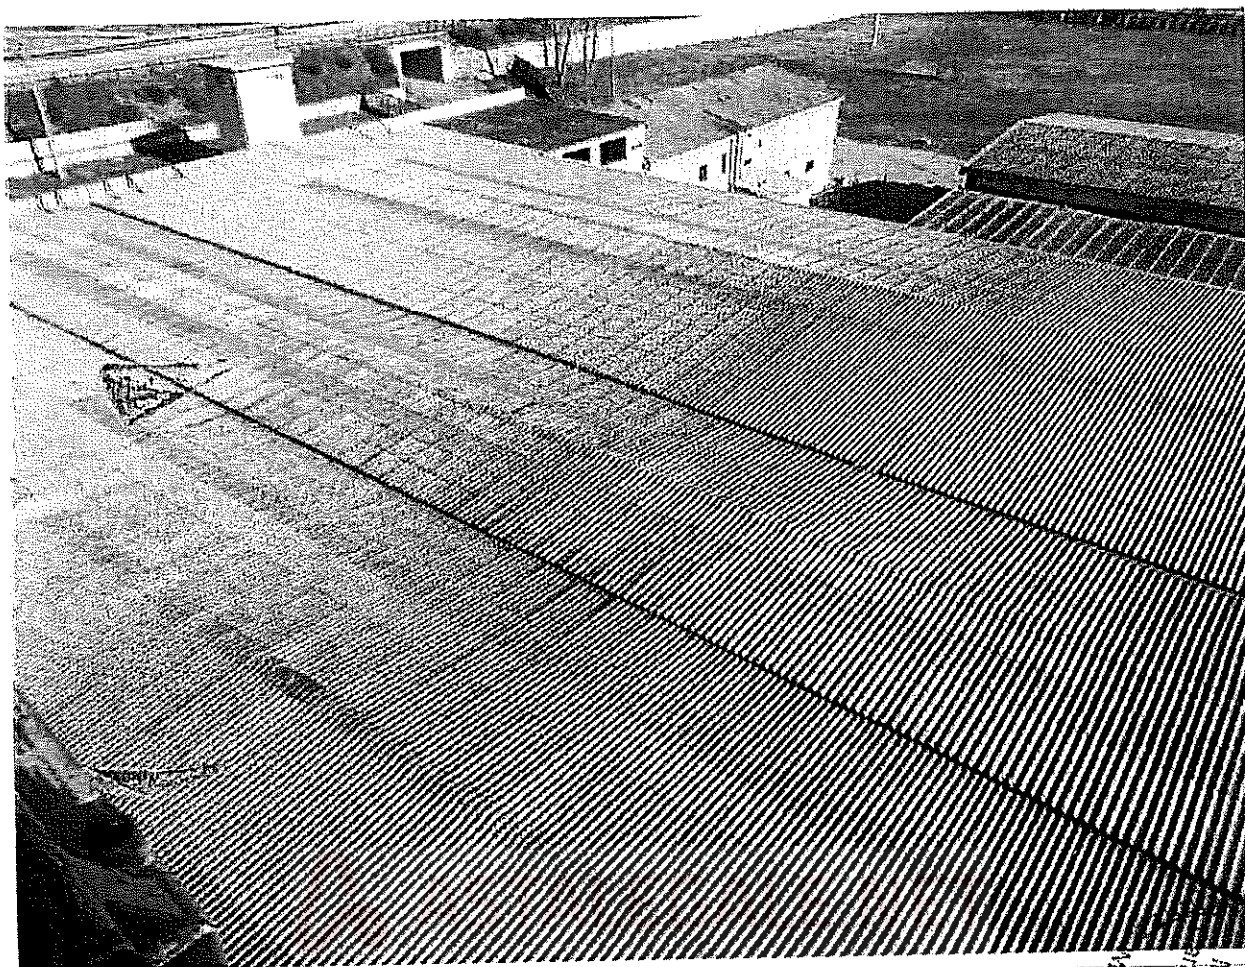
Punto di campionamento n. 02- particolare del discreto stato di conservazione delle lastre.

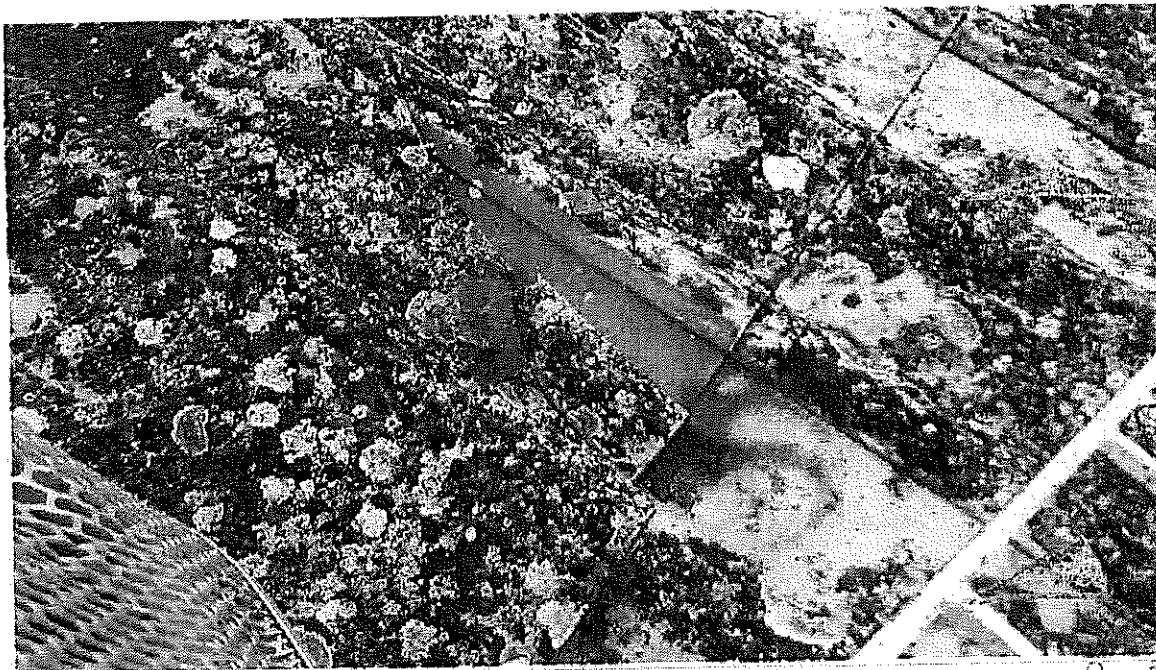
**PUNTO DI OSSERVAZIONE C  
PRELIEVO CAMPIONE N. 05 (copertura uffici)**

Punto di campionamento n. 05-particolare del discreto stato di conservazione delle lastre e dello sviluppo di licheni.

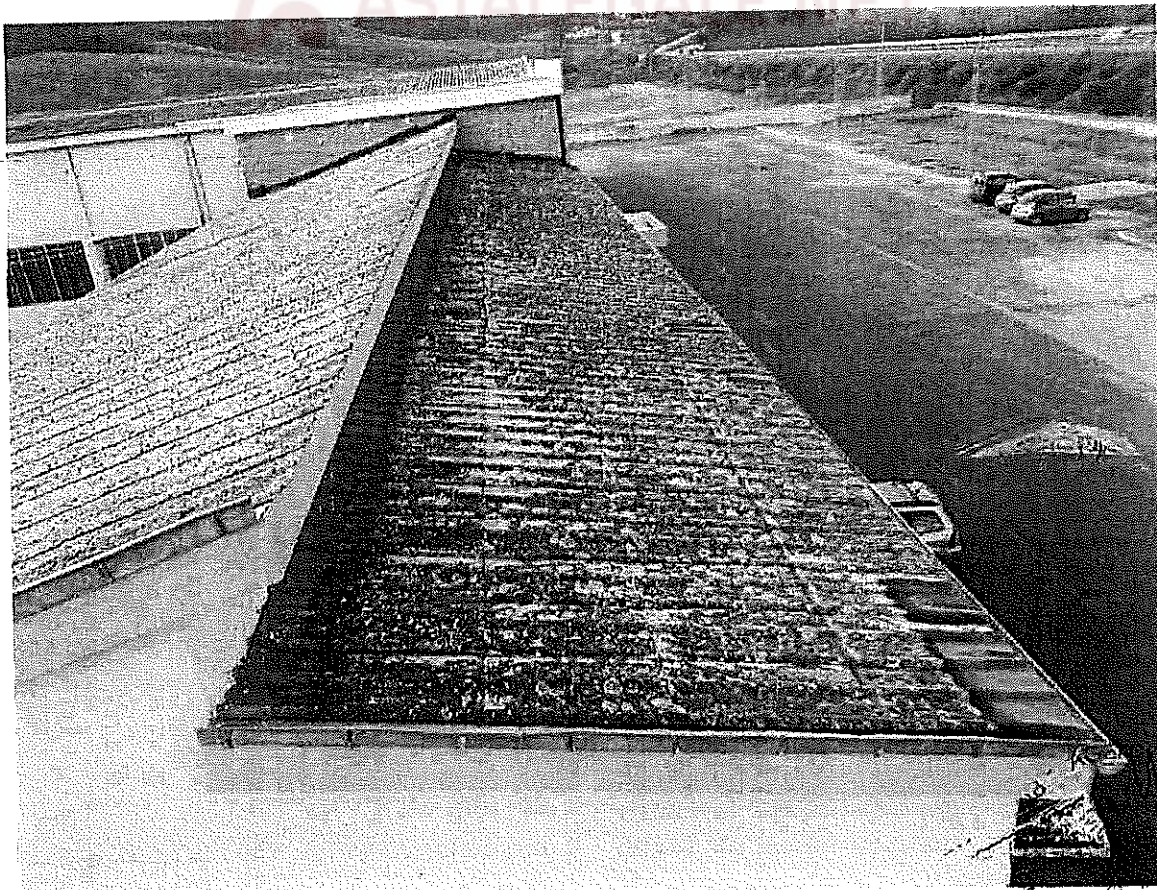
Particolari del discreto stato di conservazione delle lastre e dello sviluppo di licheni.

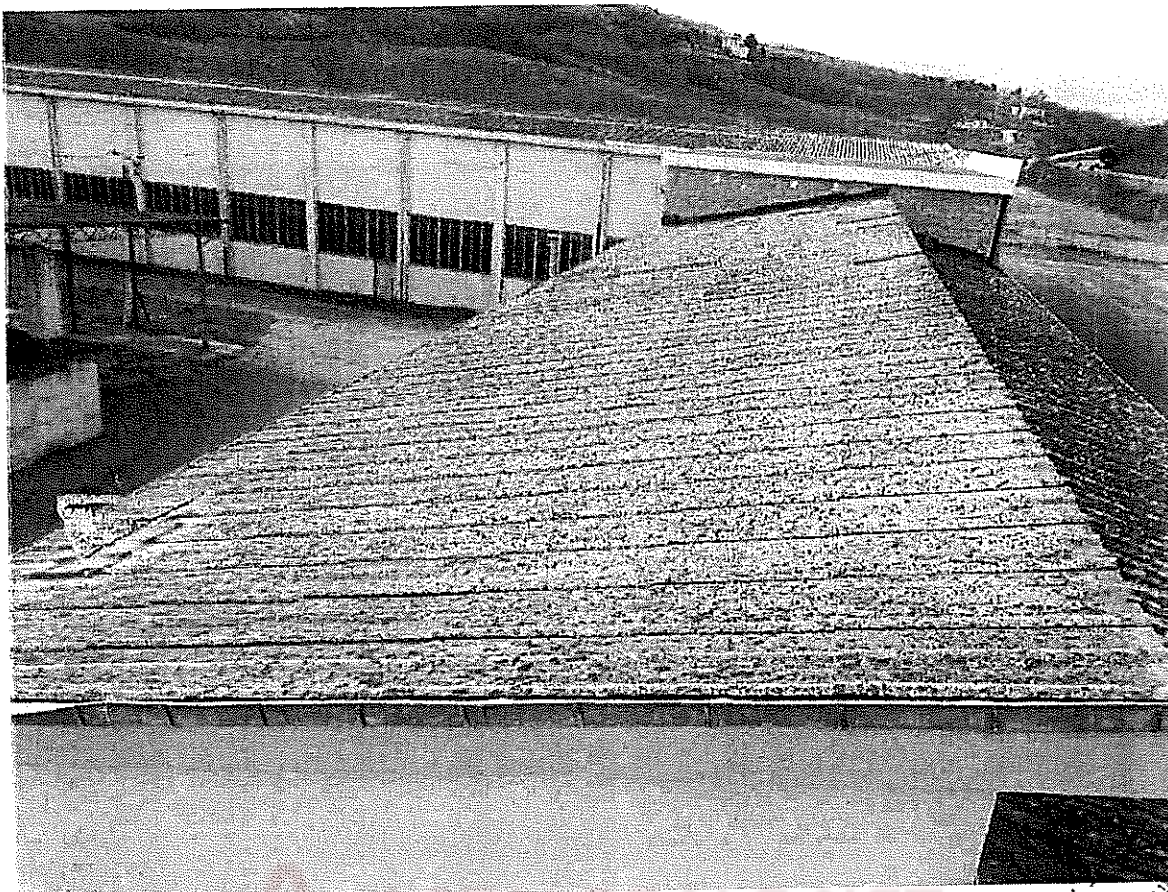
Particolari del discreto stato di conservazione delle lastre e dello sviluppo di licheni.

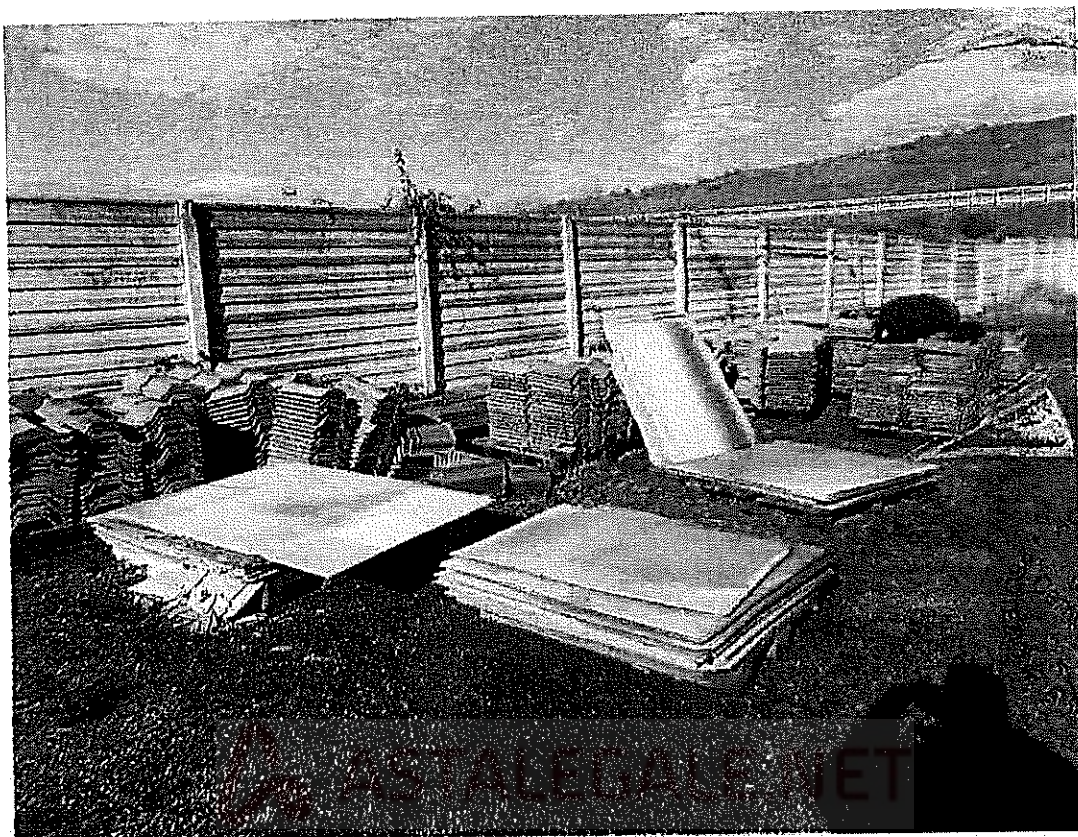
**PRELIEVO CAMPIONE N. 04  
(pannelli a terra)**

Particolari dei pannelli presumibilmente contenenti amianto, per quali è stata sollecitata la messa in sicurezza preventiva, in attesa dei risultati analitici del campione prelevato.

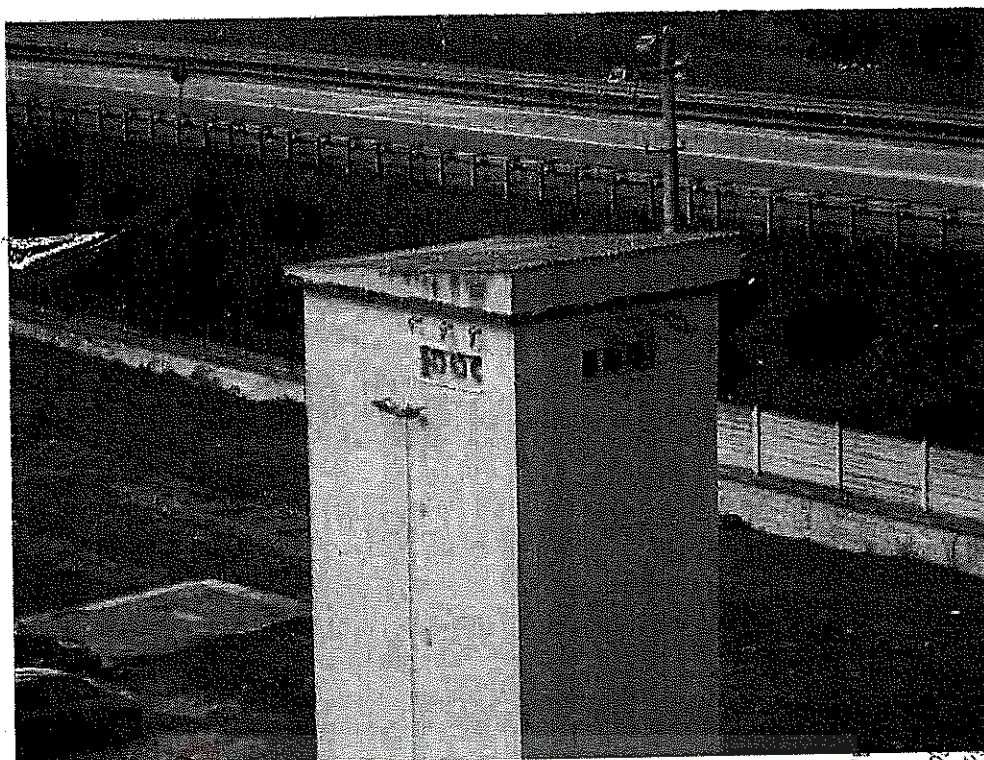
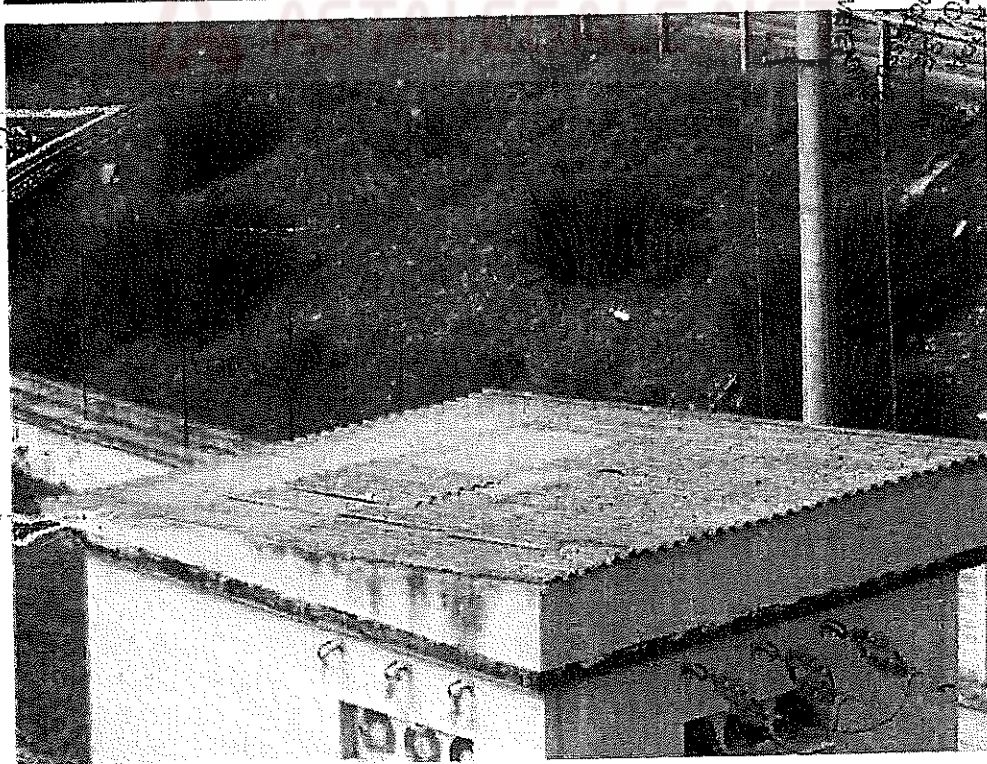
**Cabina elettrica  
(pannelli a terra)**

Particolari del discreto stato di conservazione delle lastre e dello sviluppo di licheni.
