DIPARTIMENTO PROVINCIALE DI CAMPOBASSO  
U.O.C. Servizi Territoriali

**OGGETTO:** Comune di Ripalimosani C/da Covatta, foglio n. 03 part.lla n. 395.  
Inconveniente igienico-ambientale. **Esito del sopralluogo e degli accertamenti analitici.**

**RELAZIONE DI ACCERTAMENTI EFFETTUATI PER PRESUNTA PRESENZA DI FIBROCEMENTO NEI PANNELLI UTILIZZATI PER LA COPERTURA DI ALCUNI CAPANNONI DI PROPRIETA' DELLA EURIS ITALIA S.R.L. UBICATI IN RIPALIMOSANI (CB) ALLA C/DA COVATTA**

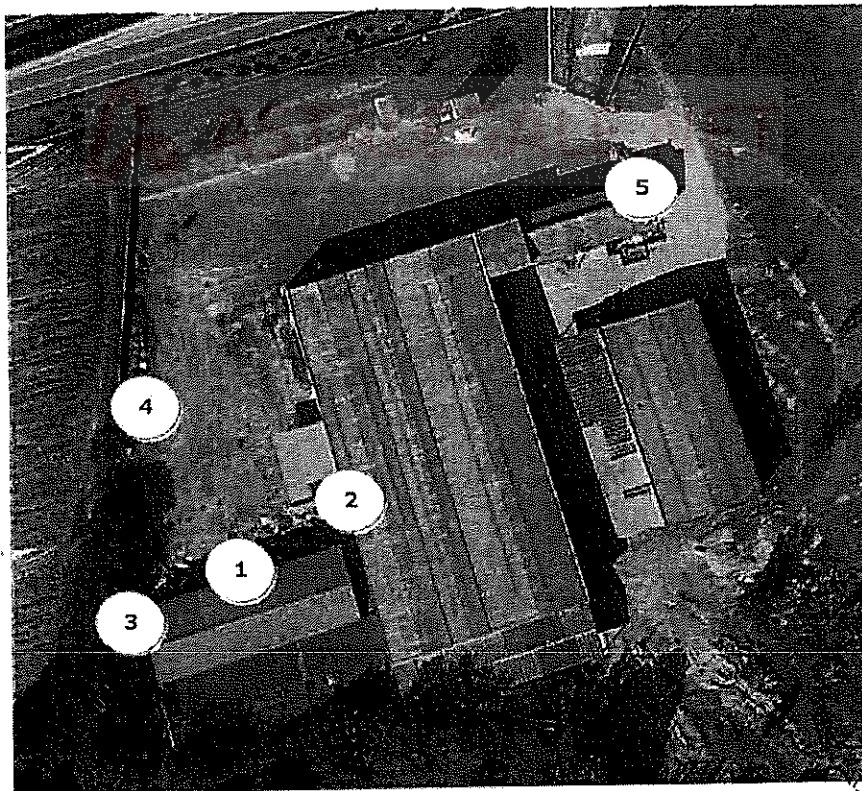
**PUNTI DI CAMPIONAMENTO**

N. CAMPIONE	COORDINATE P. WGS84 F33		MANUFATTI	STATO DI CONSERVAZIONE DELLE COPERTURE IN CEMENTO/AMIANTO	RAPPORTO DI PROVA	FIBRE DI AMIANTO	NOTE
	E	N					
01	467268	4609612	ONDULINE	DISCRETO	97 DEL 11.03.2015	CRISOTILO	CAPANNONE
02	467295	4609628	ONDULINE	DISCRETO	98 DEL 11.03.2015	CRISOTILO E CROCIDOLITE	CAPANNONE
03	467254	4609605	PIASTRE DA SOTTOTETTO	DISCRETO	99 DEL 11.03.2015	CRISOTILO	CAPANNONE
04	467249	4609646	PANNELLI	-	101 DEL 11.03.2015	NESSUNA TIPOLOGIA RILEVATA	MANUFATTI A TERRA DA SMALTIRE
05	467351	4609698	ONDULINE	DISCRETO	100 DEL 11.03.2015	CRISOTILO E CROCIDOLITE	UFFICIO

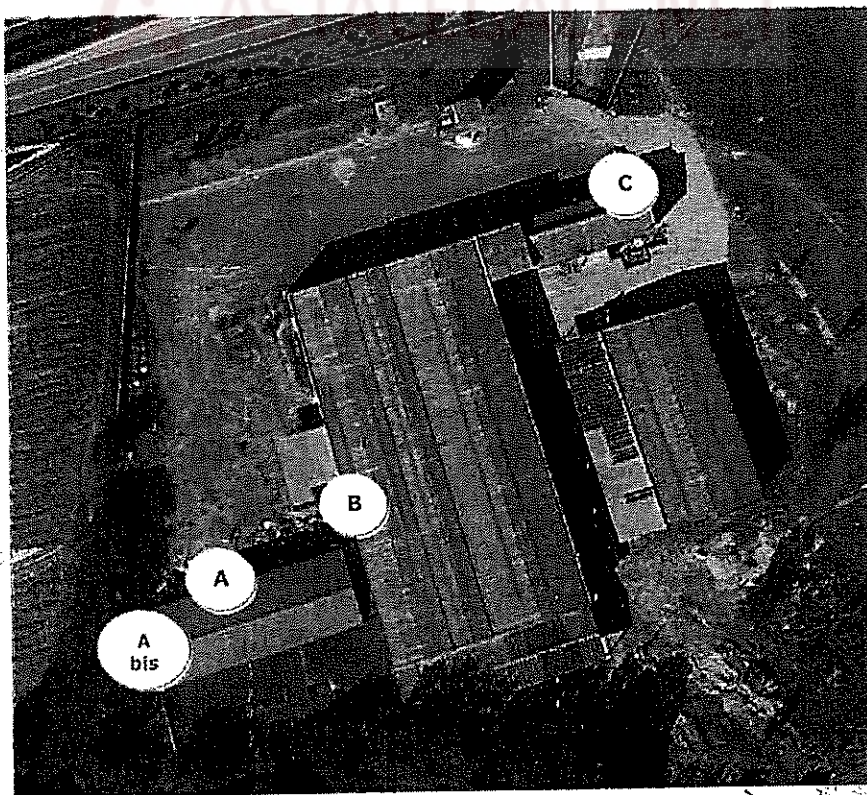
**PUNTI DI OSSERVAZIONE DELLE COPERTURE DEI CAPANNONI INDUSTRIALI/UFFICI**

PUNTI DI OSSERVAZIONE	COORDINATE P. WGS84 E33		MANUFATTI	INDICATORI VISIVI DELLO STATO DI CONSERVAZIONE DELLE COPERTURE IN CEMENTO/AMIANTO	ESITO DEGLI AGGIUSTAMENTI VISIVI
	E	N			
A A bis	467268	4609612	LASTRE ONDULATE	FRIABILITA'	Con una pinza gli angoli delle onduline si rompono in modo netto emettendo un suono secco
	467254	4609605		EVIDENZA DI FRATTURE, CREPE, ROTTURE, SFALDAMENTI SVILUPPO DI MUFFE E/O LICHENI PRESENZA DI MATERIALE POLVERULENTO IN CORRISPONDENZA DI SCOLI D'ACQUA E NELLA GRONDA PRESENZA DI MATERIALE POLVERULENTO CONGLOBATO IN PICCOLE STALATTITI IN CORRISPONDENZA DEI PUNTI DI GOCCIOLAMENTO	Poco frequenti licheni scarso assenti
B	467295	4609628	LASTRE ONDULATE	FRIABILITA'	Con una pinza gli angoli delle onduline si rompono in modo netto emettendo un suono secco
				EVIDENZA DI FRATTURE, CREPE, ROTTURE, SFALDAMENTI SVILUPPO DI MUFFE E/O LICHENI	Poco frequenti licheni
				PRESENZA DI MATERIALE POLVERULENTO IN CORRISPONDENZA DI SCOLI D'ACQUA E NELLA GRONDA	scarso

PRESENZA DI MATERIALE POLVERULENTO CONGLOBATO IN PICCOLE STALATTITI IN CORRISPONDENZA DEI PUNTI DI GOCCIOLAMENTO	di piccolissime dimensioni
C	467351	4609698	LASTRE ONDULATE	FRIABILITA'	Con una pinza gli angoli delle onduline si rompono in modo netto emettendo un suono secco
				EVIDENZA DI FRATTURE, CREPE, ROTTURE, SFALDAMENTI SVILUPPO DI MUFFE E/O LICHENI PRESENZA DI MATERIALE POLVERULENTO IN CORRISPONDENZA DI SCOLI D'ACQUA E NELLA GRONDA PRESENZA DI MATERIALE POLVERULENTO CONGLOBATO IN PICCOLE STALATTITI IN CORRISPONDENZA DEI PUNTI DI GOCCIOLAMENTO	Poco frequenti licheni scarso assenti

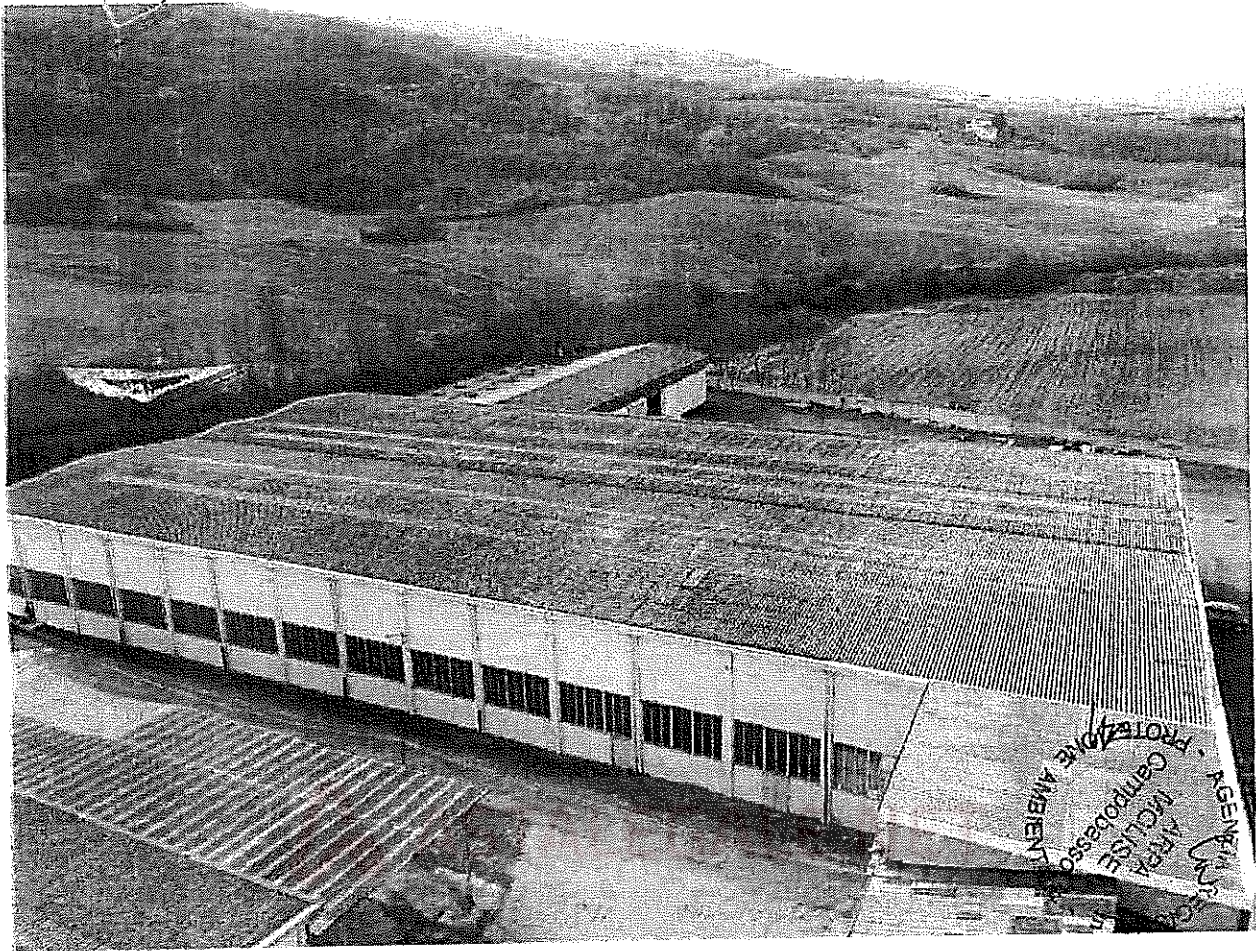
Particolari delle coperture dei capannoni industriali/uffici

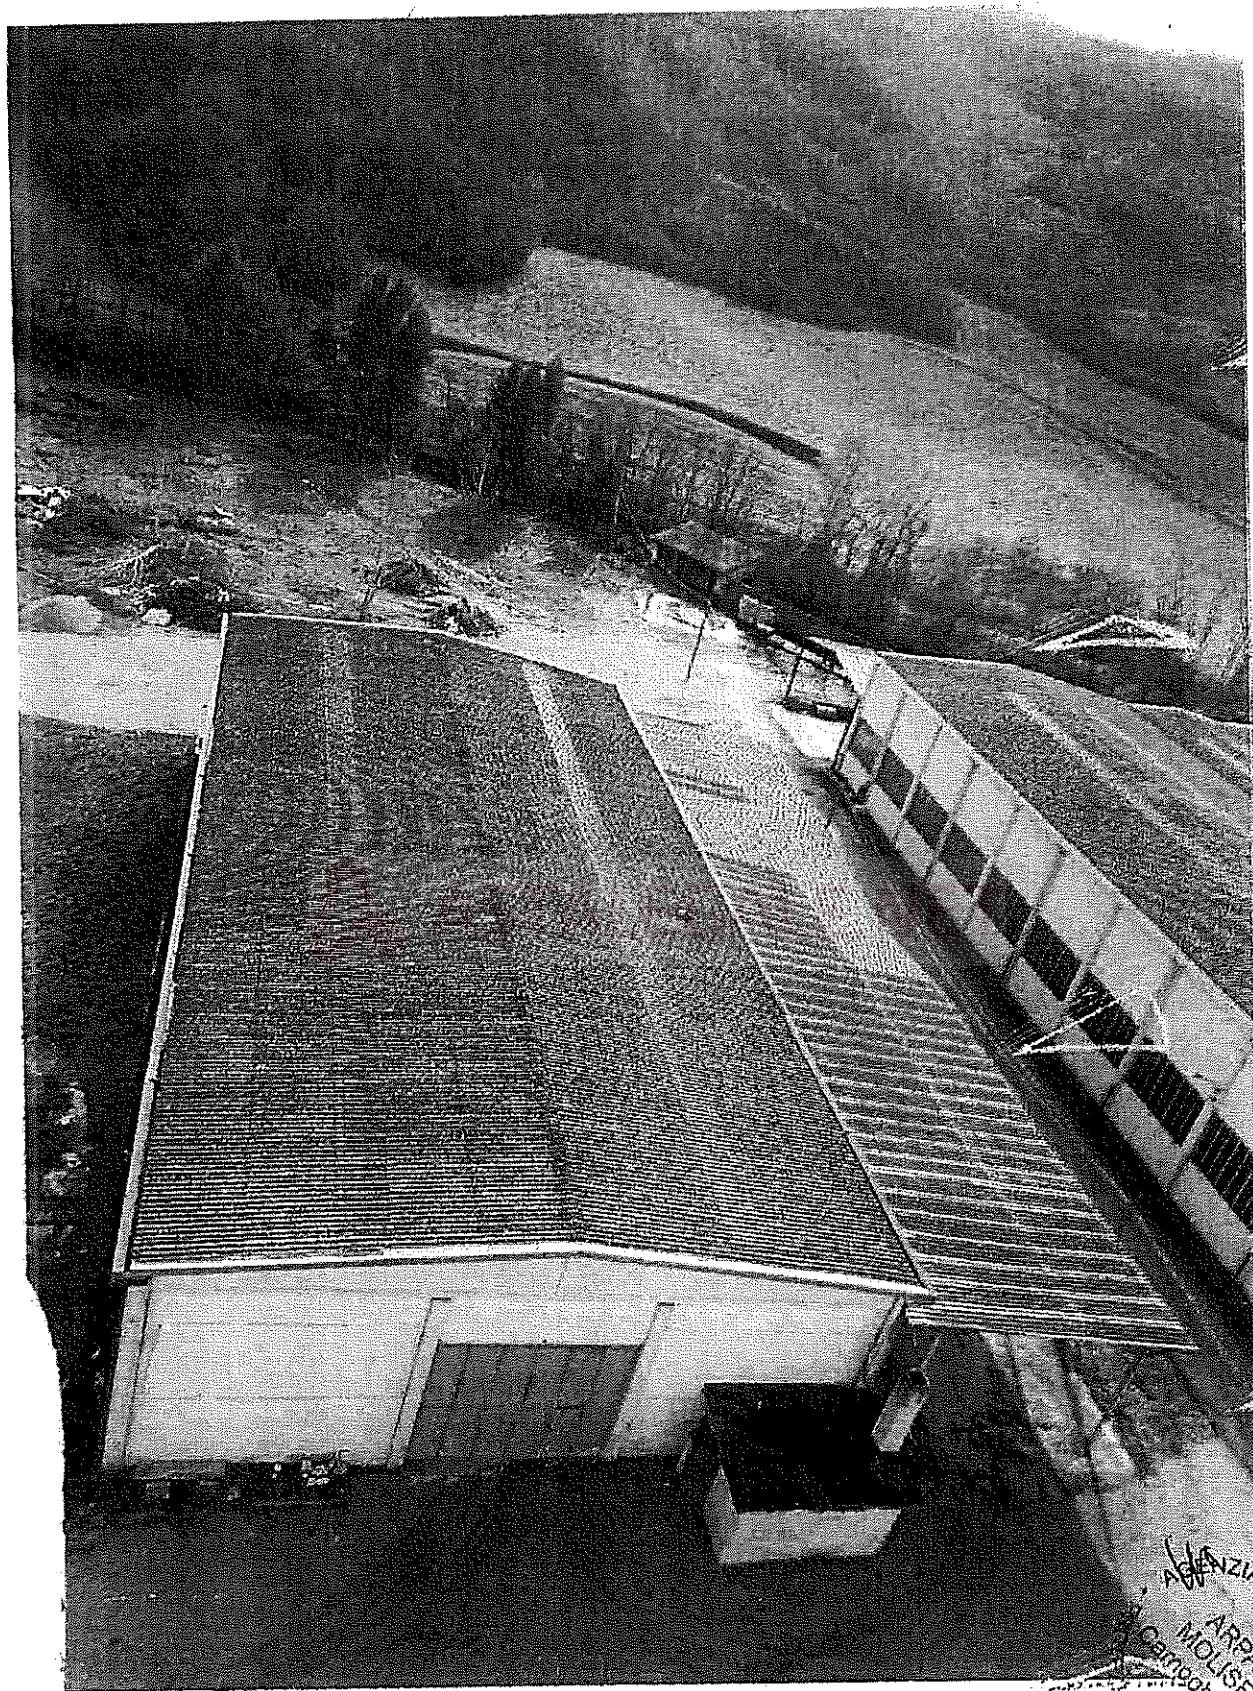
Particolari delle coperture dei capannoni industriali

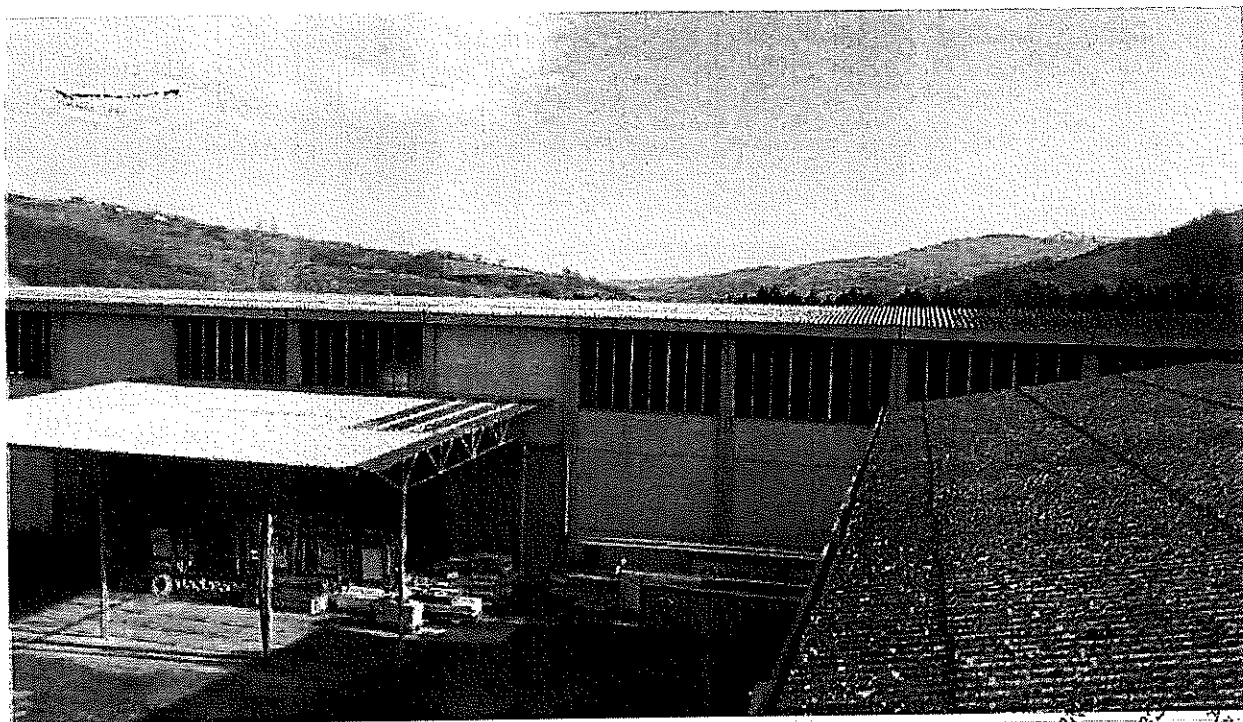
**PUNTO DI OSSERVAZIONE A  
PRELIEVO CAMPIONE N. 01 (copertura capannone industriale)**

Discreto stato di conservazione delle lastre.

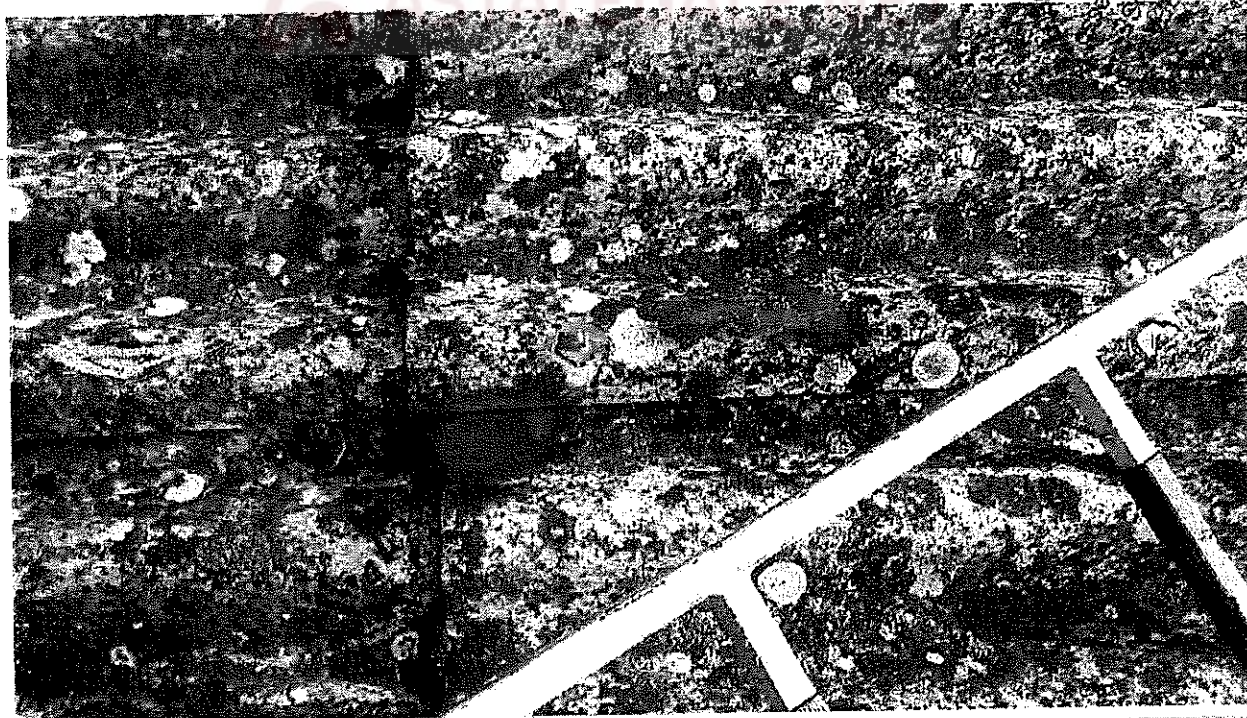
Punto di campionamento n. 01- particolare della presenza di licheni sulla superficie delle lastre.

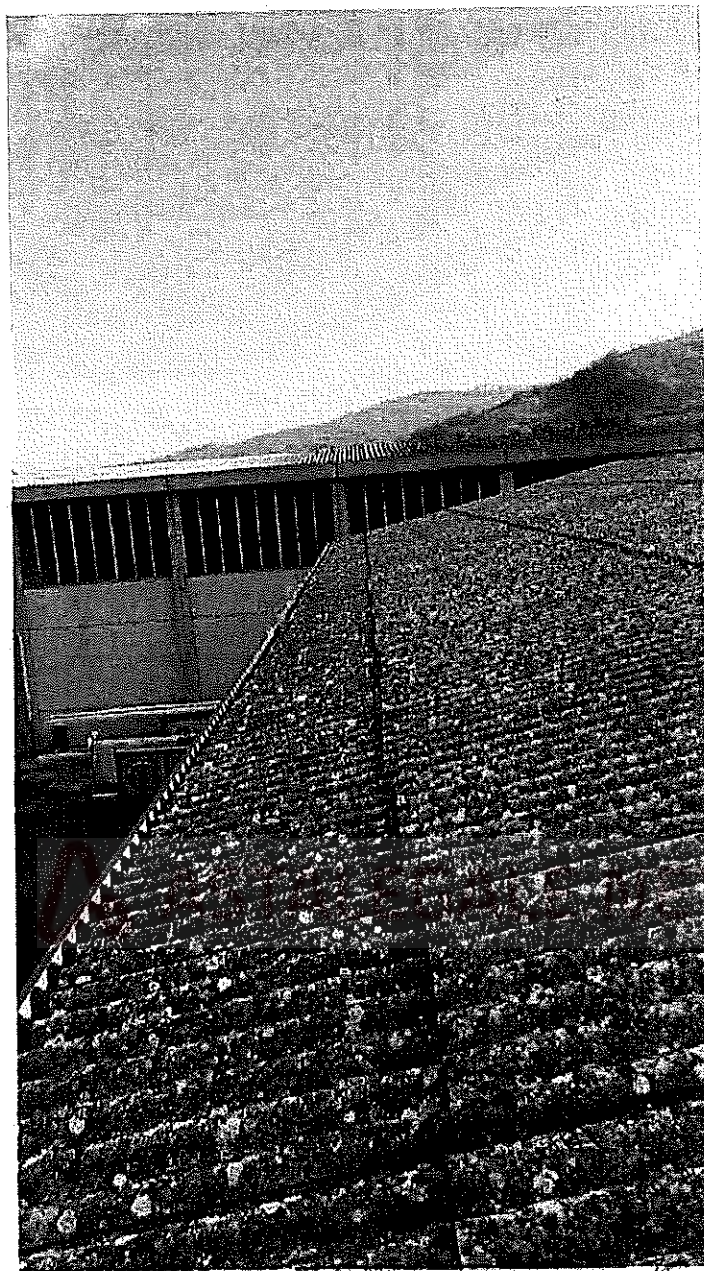
Particolare del discreto stato di conservazione delle lastre e della presenza di licheni.

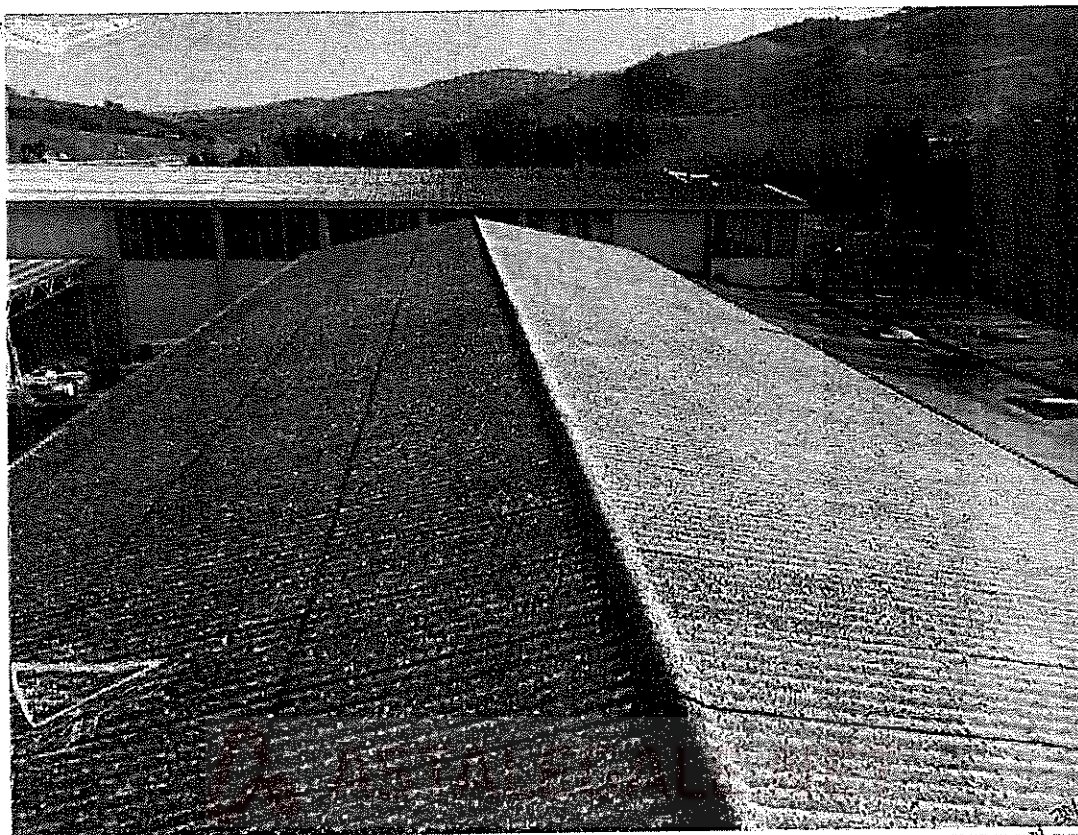
**PUNTO DI OSSERVAZIONE *Abis***  
**PRELIEVO CAMPIONE N. 03 (soletta capannone industriale)**

Particolari del discreto stato di conservazione delle lastre e della presenza di licheni

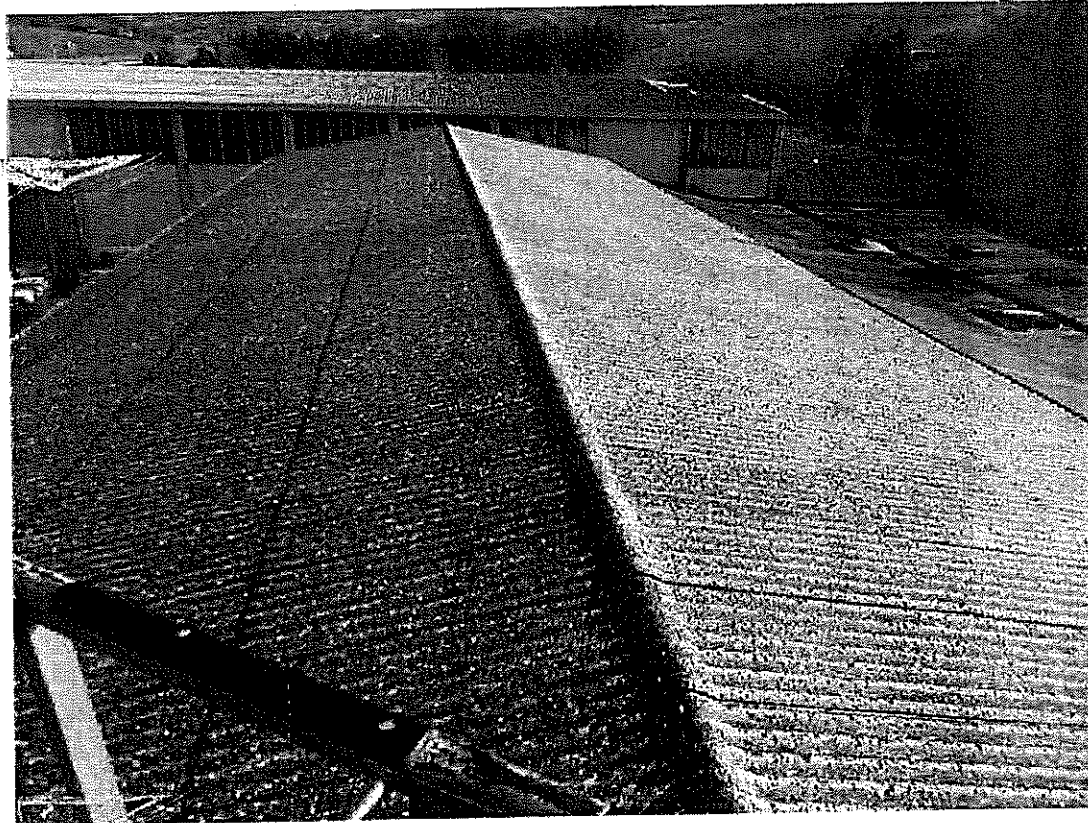
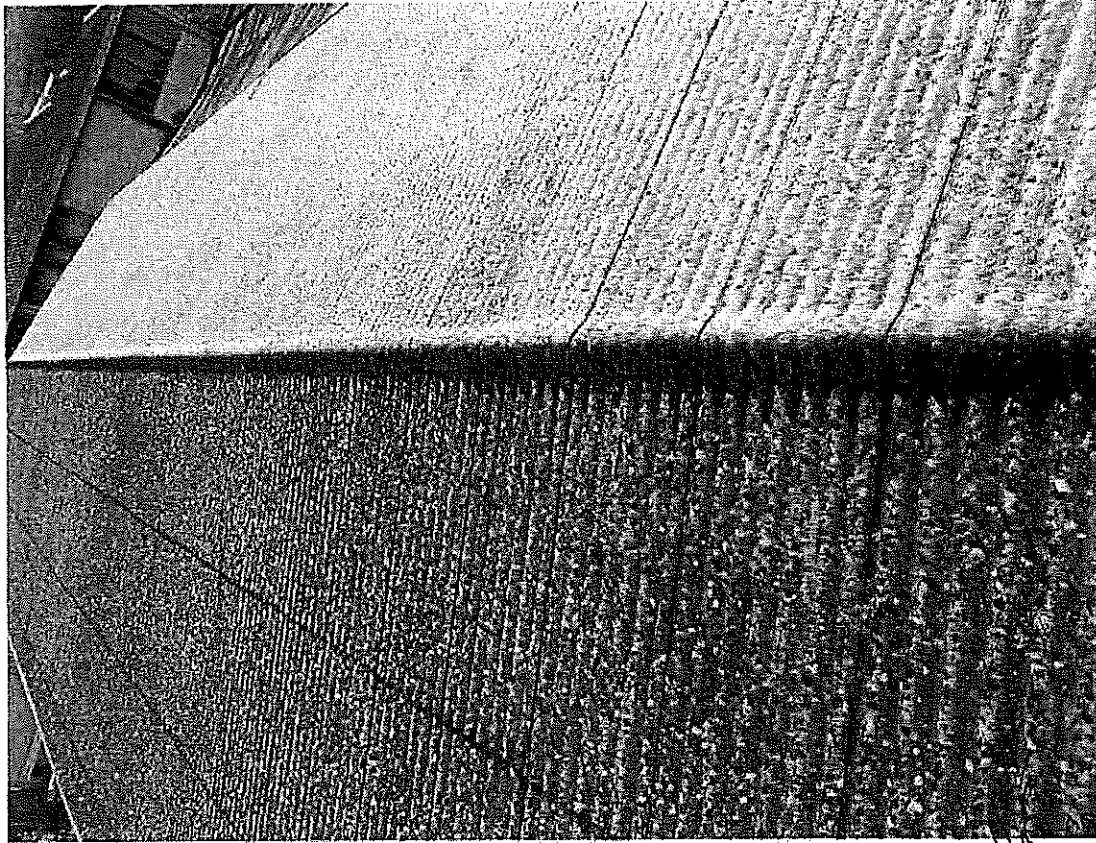
Particolari del discreto stato di conservazione delle lastre e della presenza di licheni.

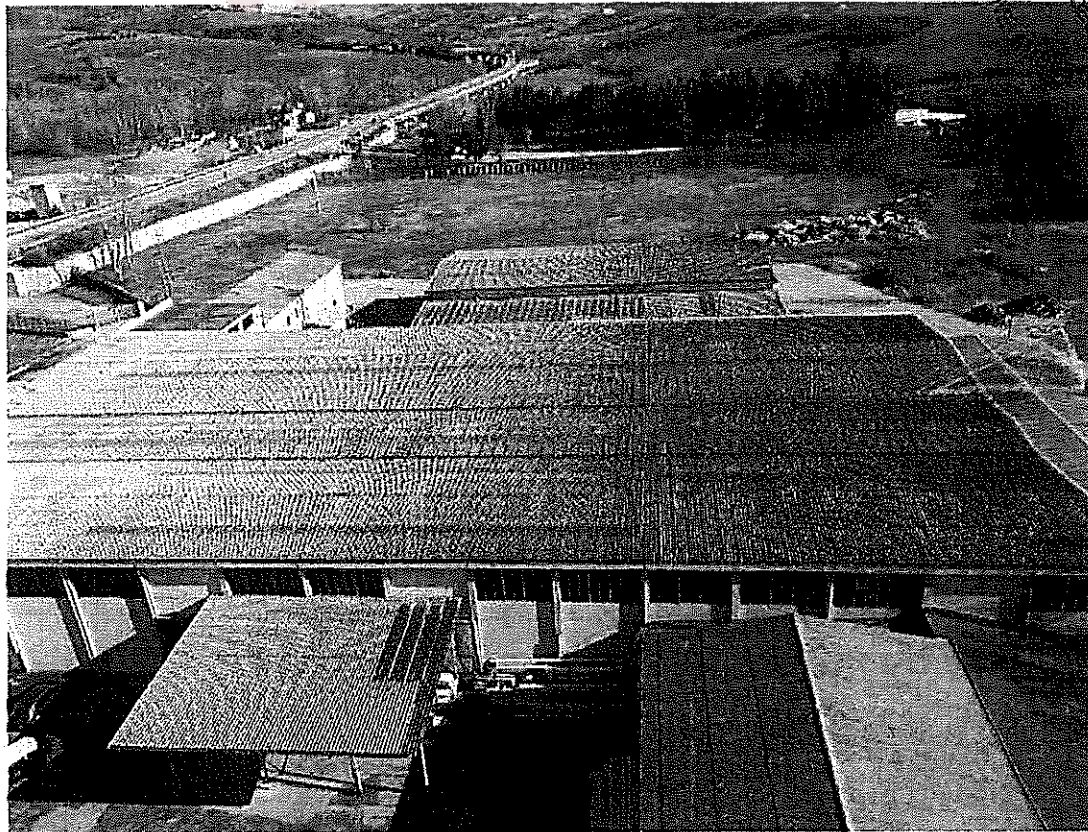
Particolari del discreto stato di conservazione delle lastre.

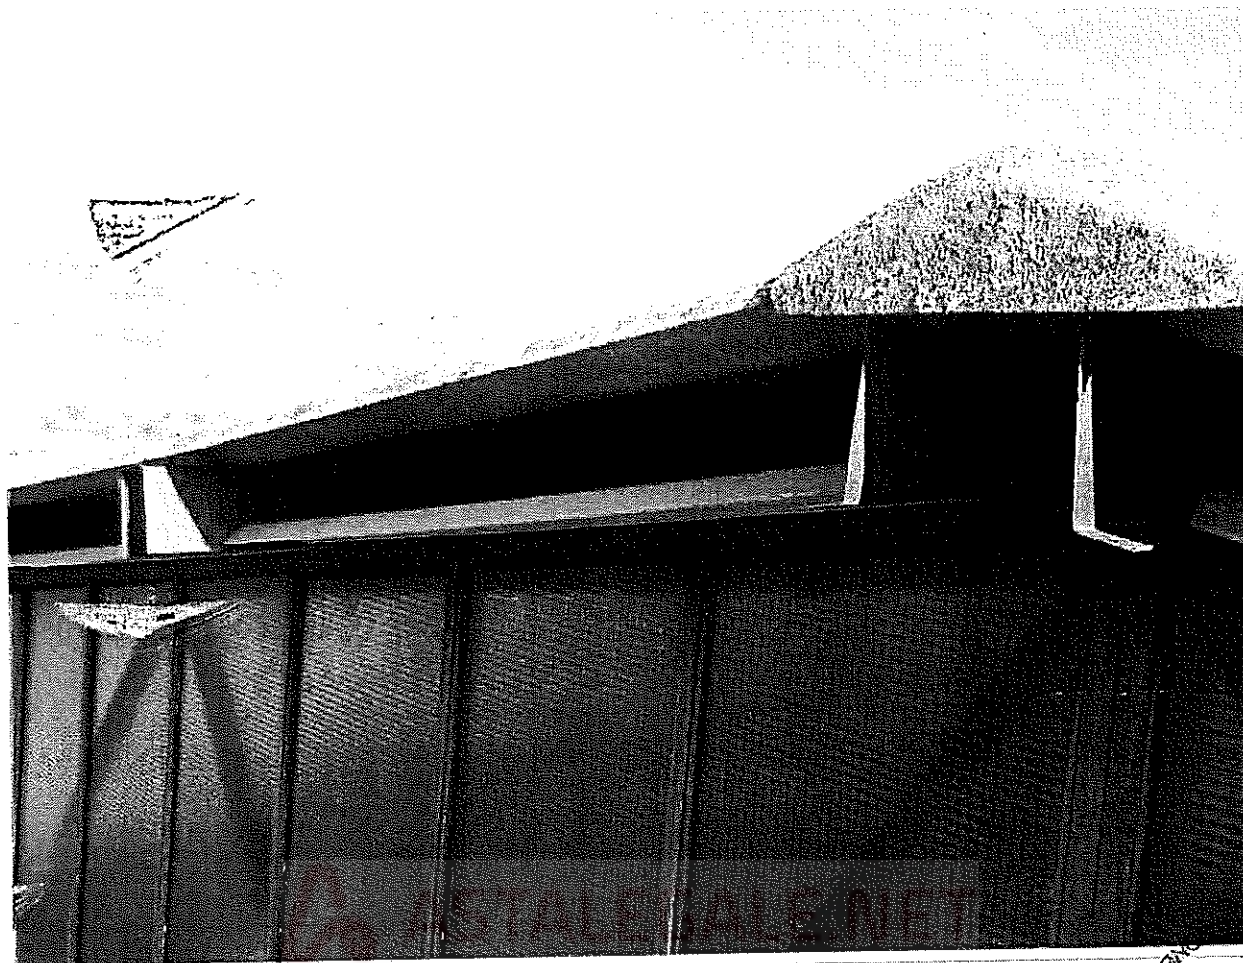
Punto di campionamento n. 03-particolare del discreto stato di conservazione delle piastre.

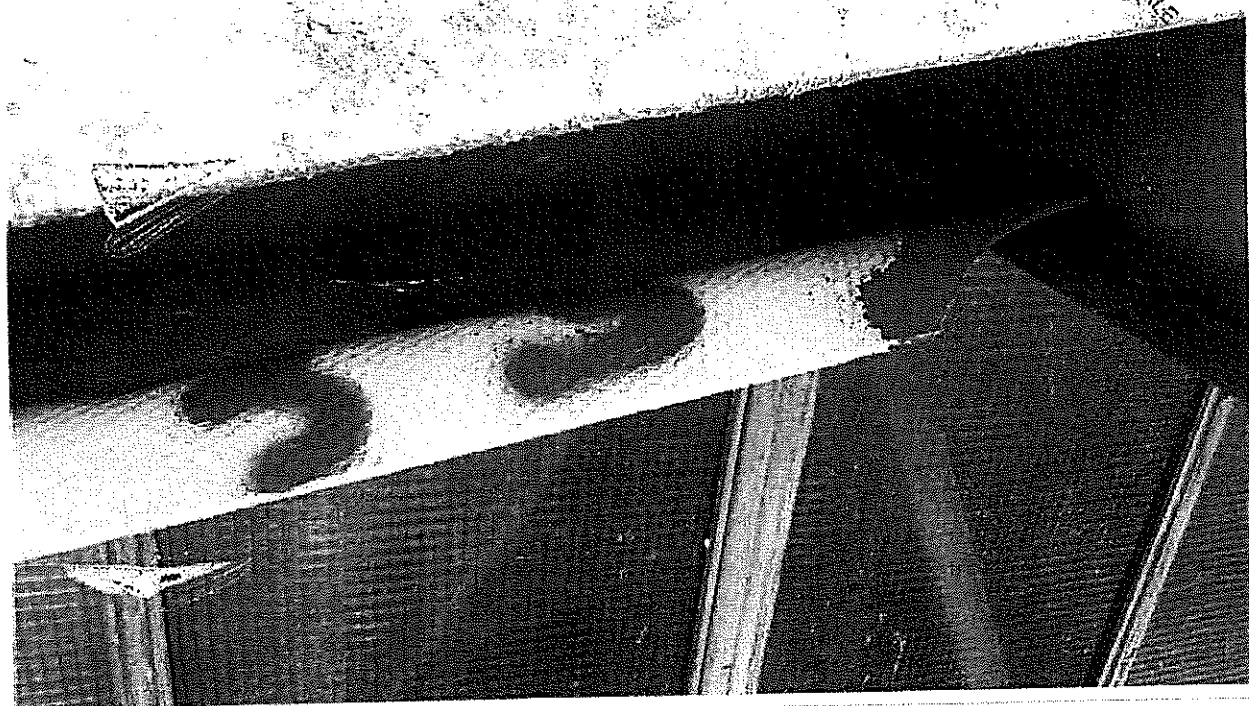
Punto di campionamento n. 03-particolare del discreto stato di conservazione delle piastre da sottotetto e dell'assenza di licheni.

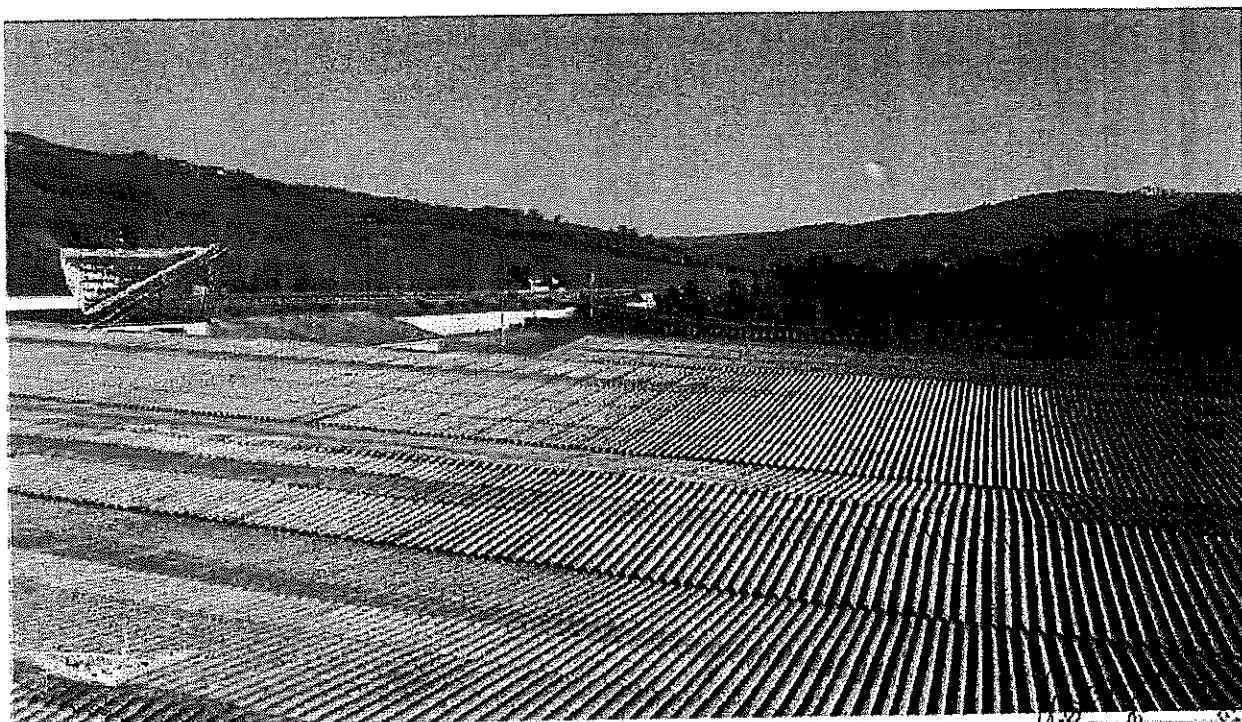
**PUNTO DI OSSERVAZIONE B**  
**PRELIEVO CAMPIONE N. 02 (copertura capannone industriale)**

Discreto stato di conservazione delle lastre.

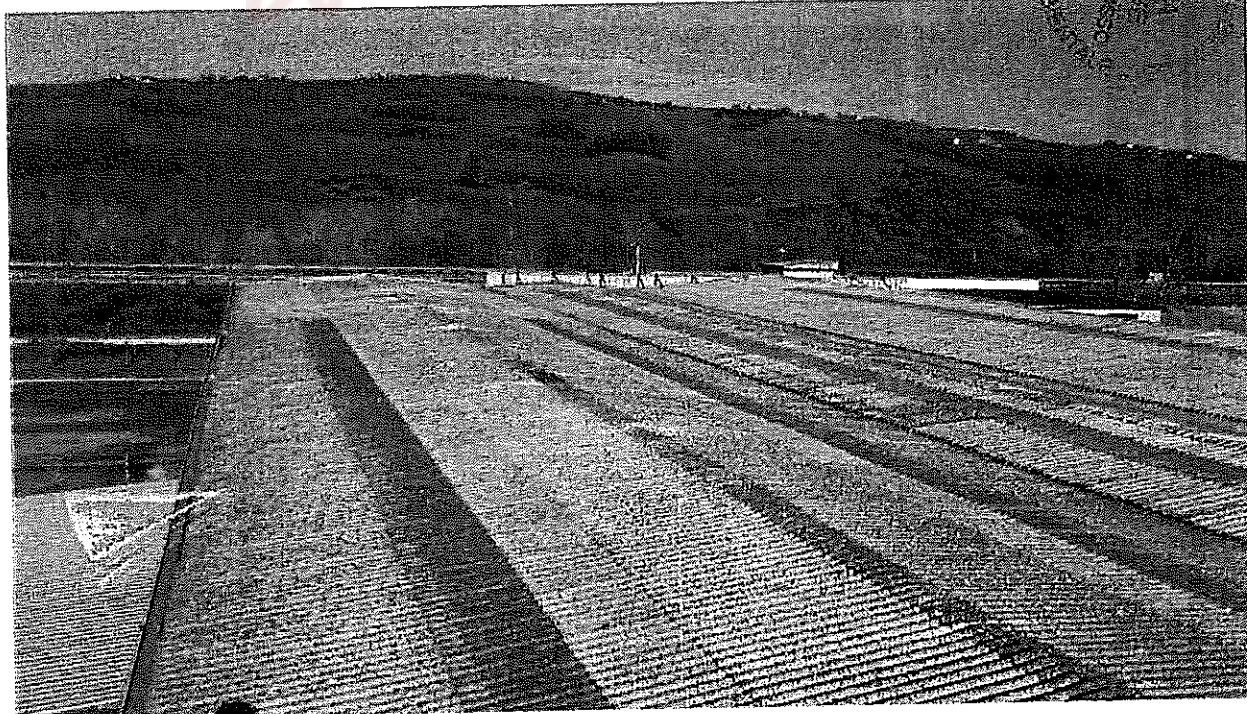
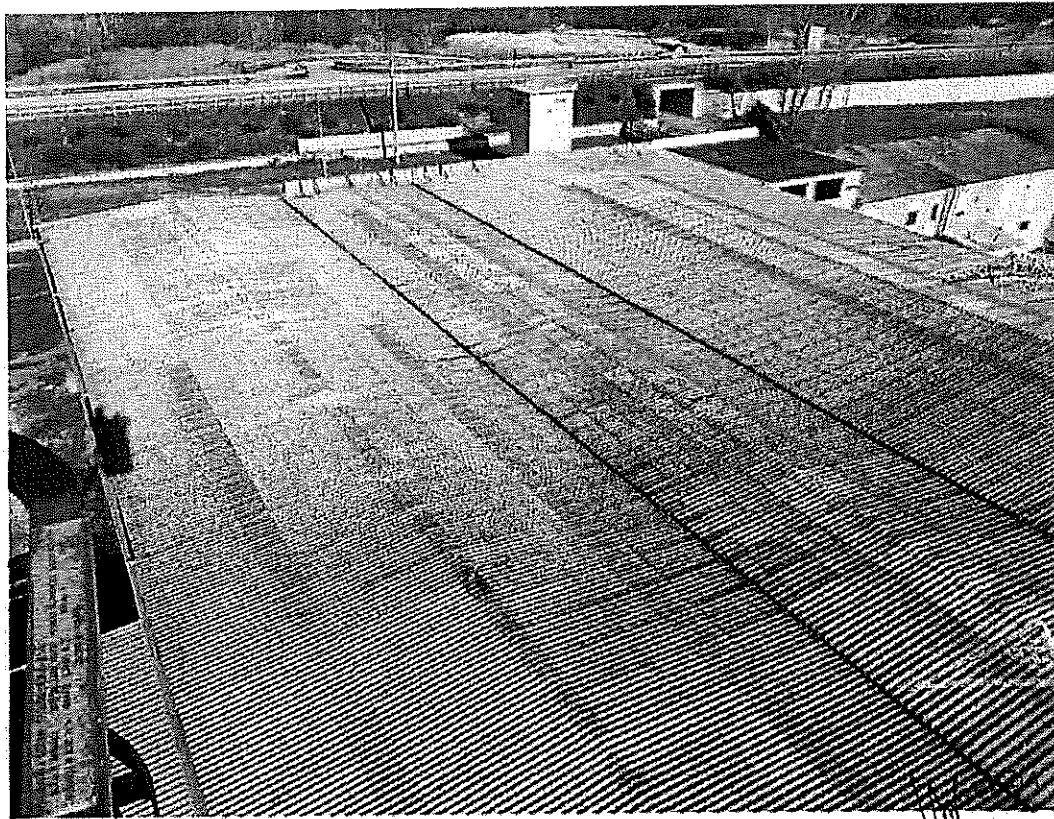
Discreto stato di conservazione delle lastre.

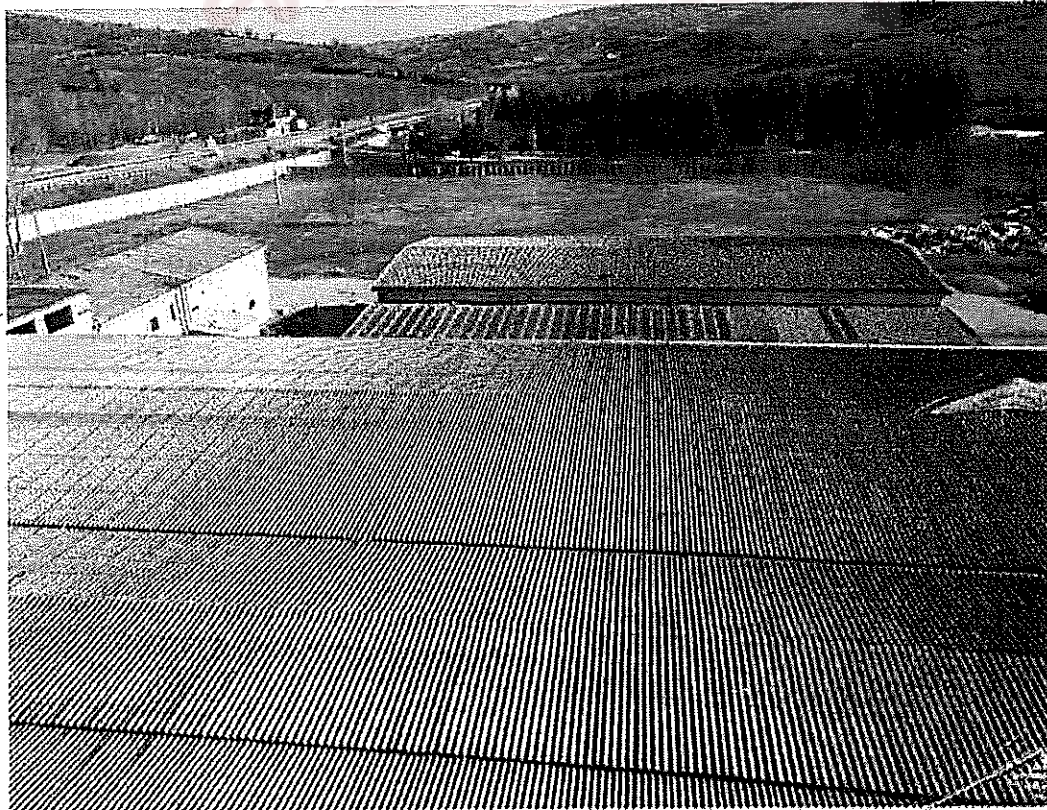
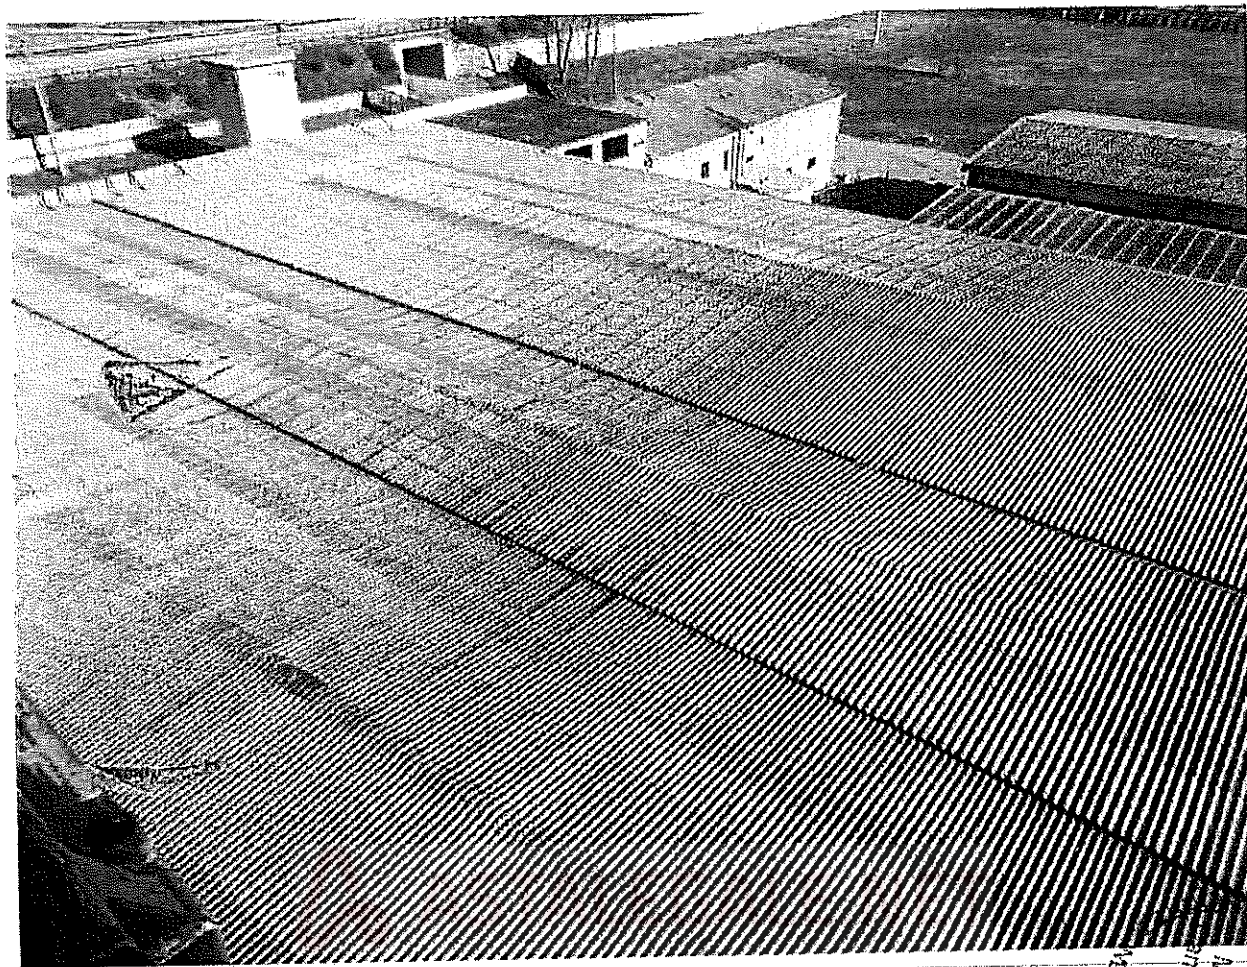
Punto di campionamento n. 02- particolare del discreto stato di conservazione delle lastre.

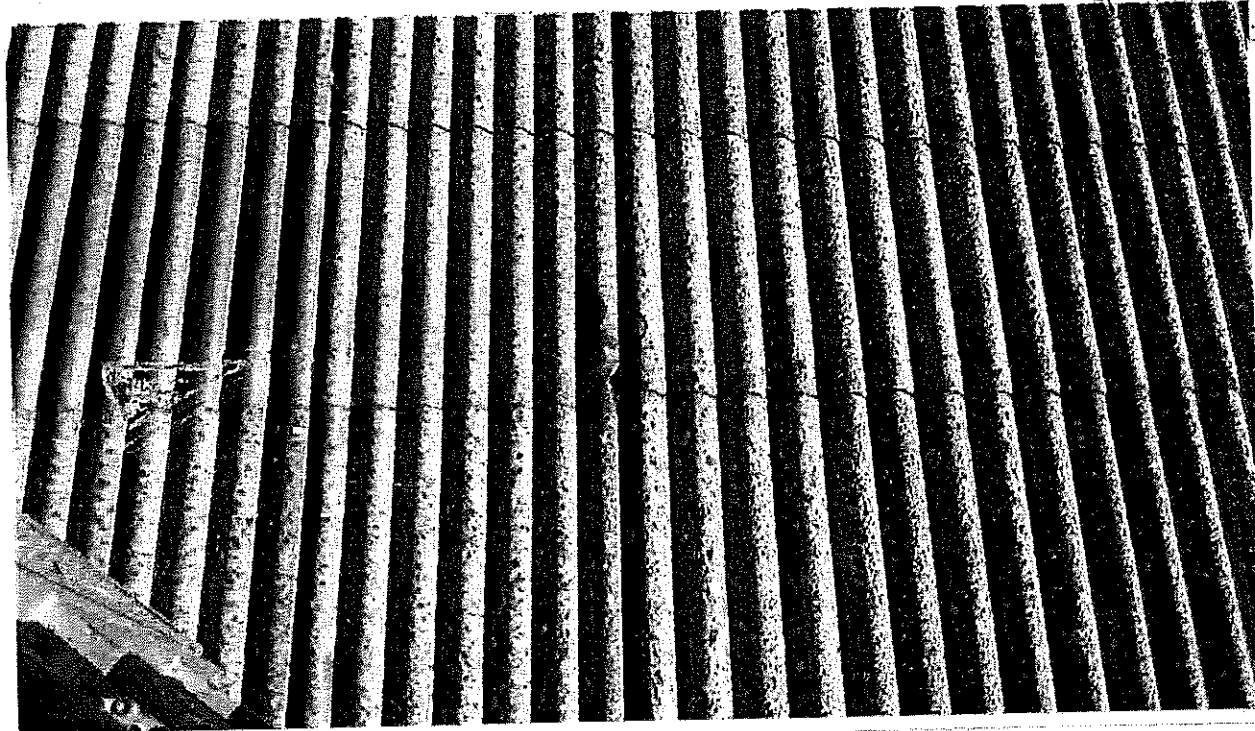
Punto di campionamento n. 02-particolare dello sviluppo di licheni.

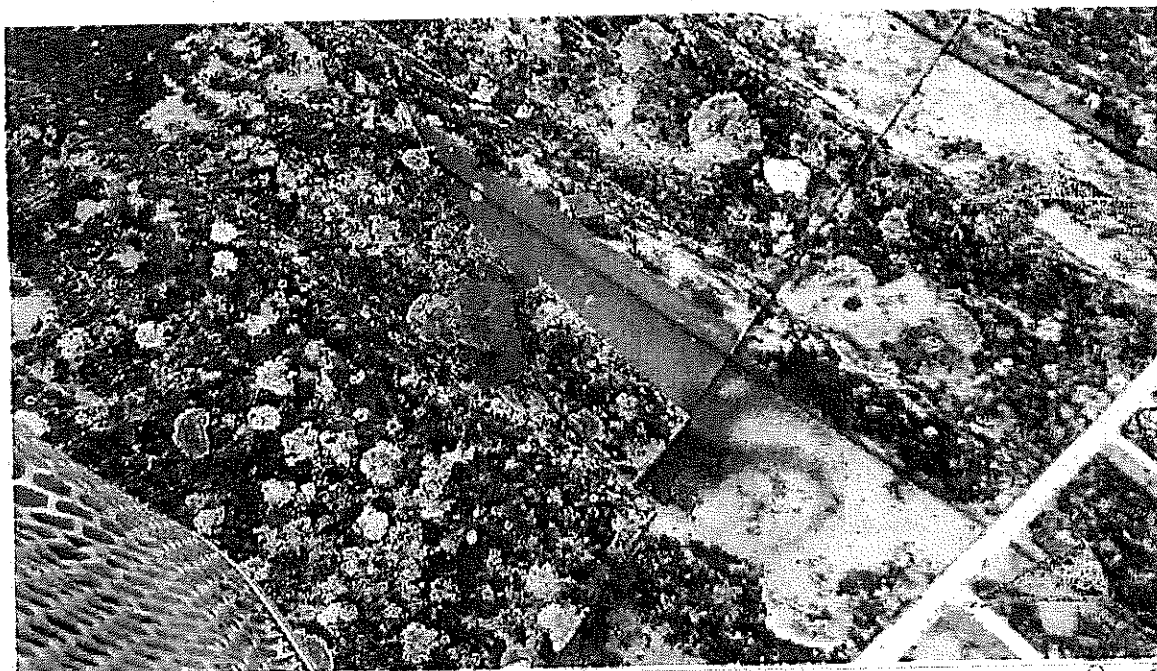
**PUNTO DI OSSERVAZIONE C  
PRELIEVO CAMPIONE N. 05 (copertura uffici)**

Punto di campionamento n. 05-particolare del discreto stato di conservazione delle lastre e dello sviluppo di licheni.

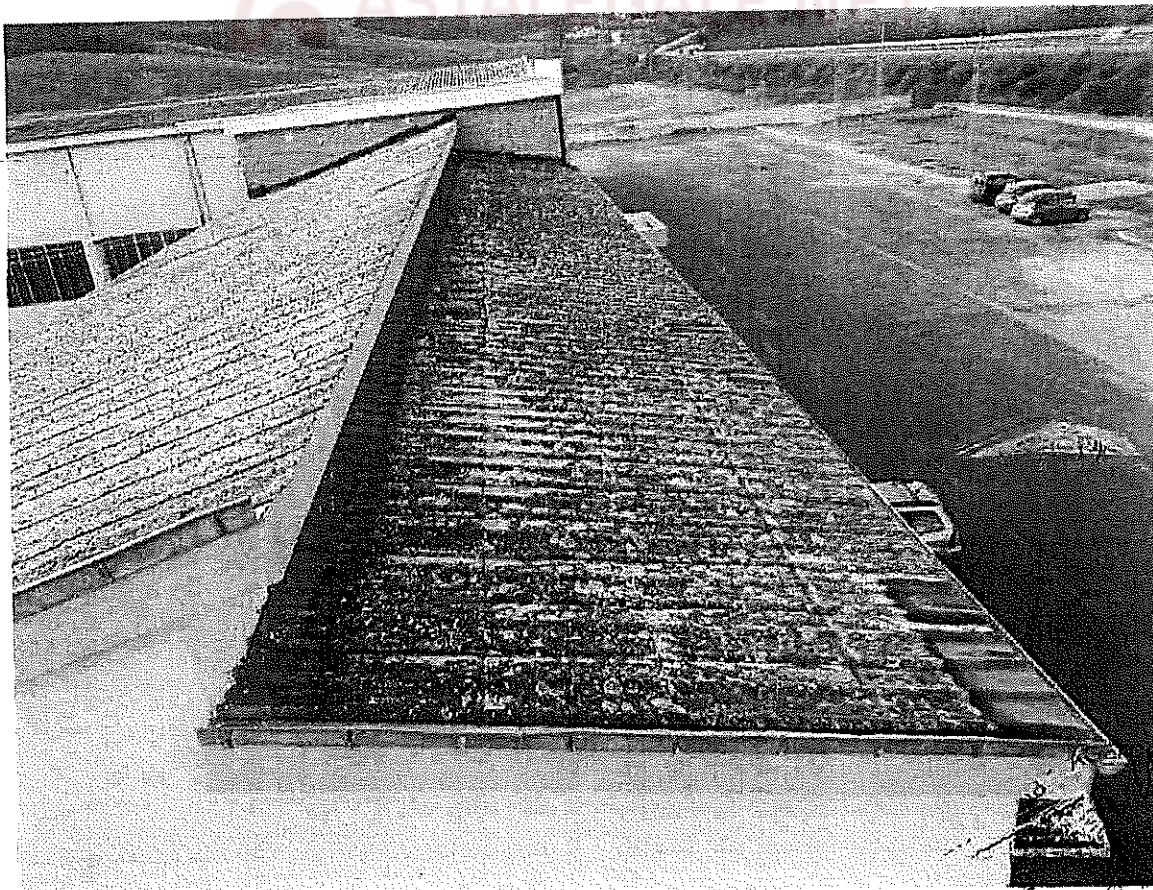
Particolari del discreto stato di conservazione delle lastre e dello sviluppo di licheni.

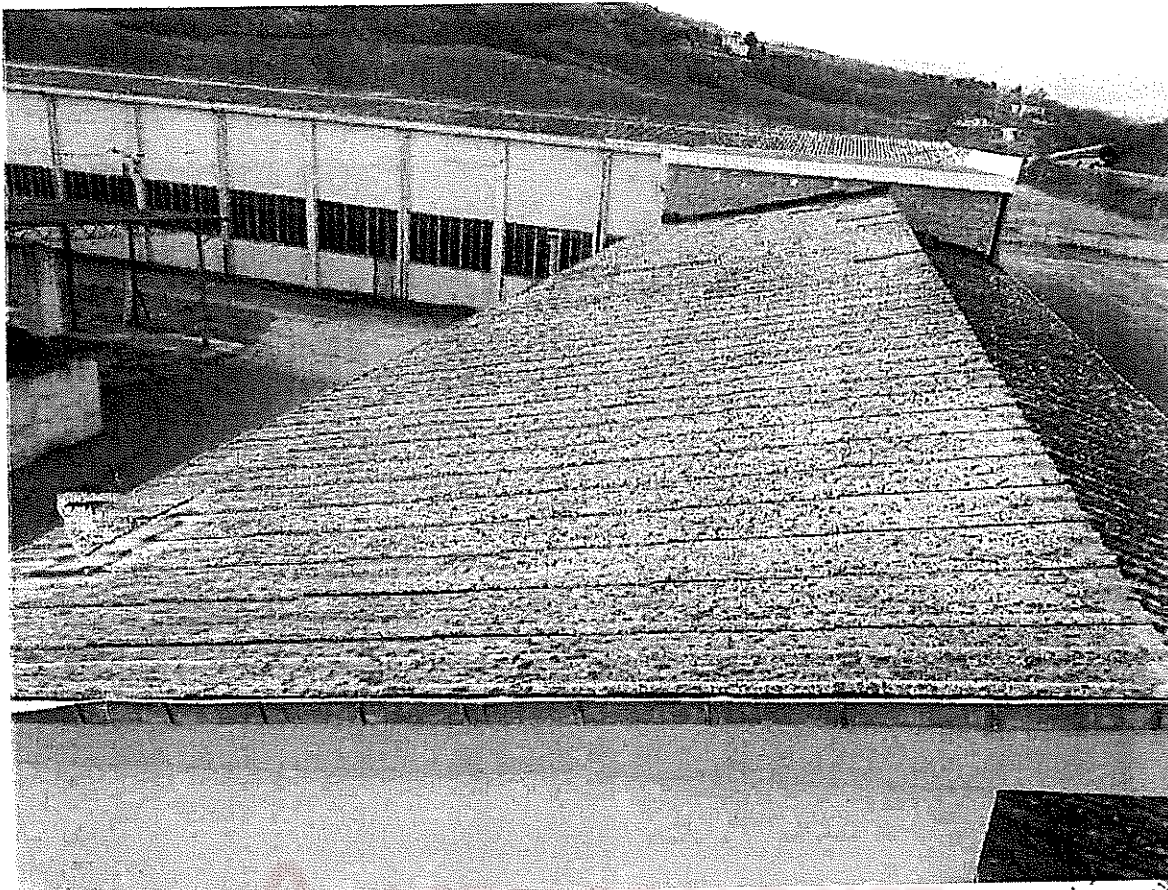
Particolari del discreto stato di conservazione delle lastre e dello sviluppo di licheni.
