DIPARTIMENTO PROVINCIALE DI CAMPOBASSO  
U.O.C. Servizi Territoriali

**OGGETTO:** Comune di Ripalimosani C/da Covatta, foglio n. 03 part.lla n. 395.  
Inconveniente igienico-ambientale. **Esito del sopralluogo e degli accertamenti analitici.**

**RELAZIONE DI ACCERTAMENTI EFFETTUATI PER PRESUNTA PRESENZA DI FIBROCEMENTO NEI PANNELLI UTILIZZATI PER LA COPERTURA DI ALCUNI CAPANNONI DI PROPRIETA' DELLA EURIS ITALIA S.R.L. UBICATI IN RIPALIMOSANI (CB) ALLA C/DA COVATTA**

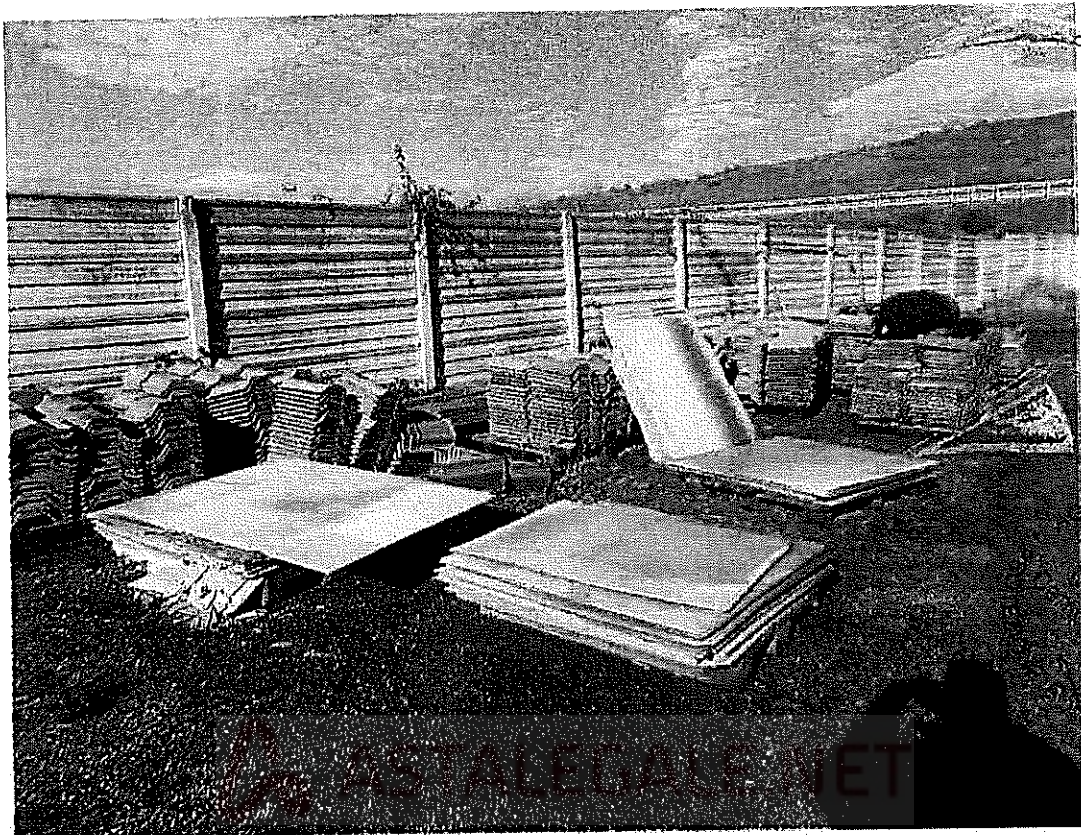
**PRELIEVO CAMPIONE N. 04  
(pannelli a terra)**

Nel corso del sopralluogo sono stati rinvenuti a terra, in diversi punti della proprietà, anche numerosi pannelli e parti di essi presumibilmente contenenti amianto, ma che non provengono dalla copertura dei tetti. Data l'omogeneità del materiale, per questi manufatti, è stato effettuato un solo campionamento (n. 04). Per tali materiali è stato comunque sollecitato verbalmente alla Ditta la messa in sicurezza preventiva, in attesa dei riscontri analitici.

Particolari dei pannelli presumibilmente contenenti amianto, per quali è stata sollecitata la messa in sicurezza preventiva, in attesa dei risultati analitici del campione prelevato.

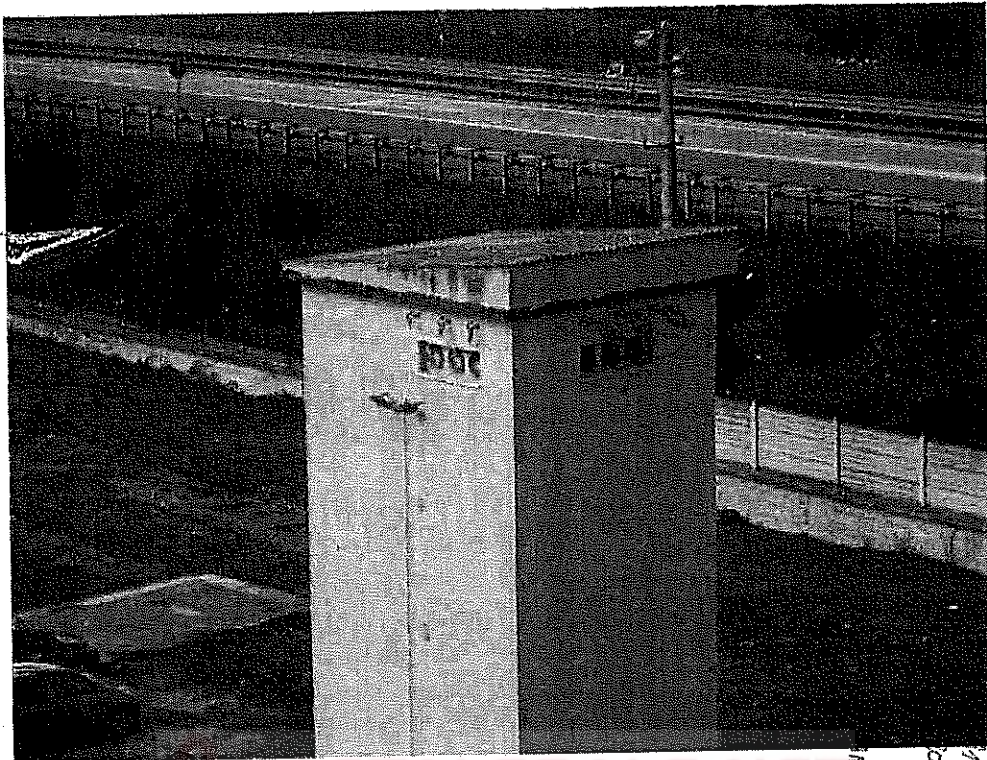
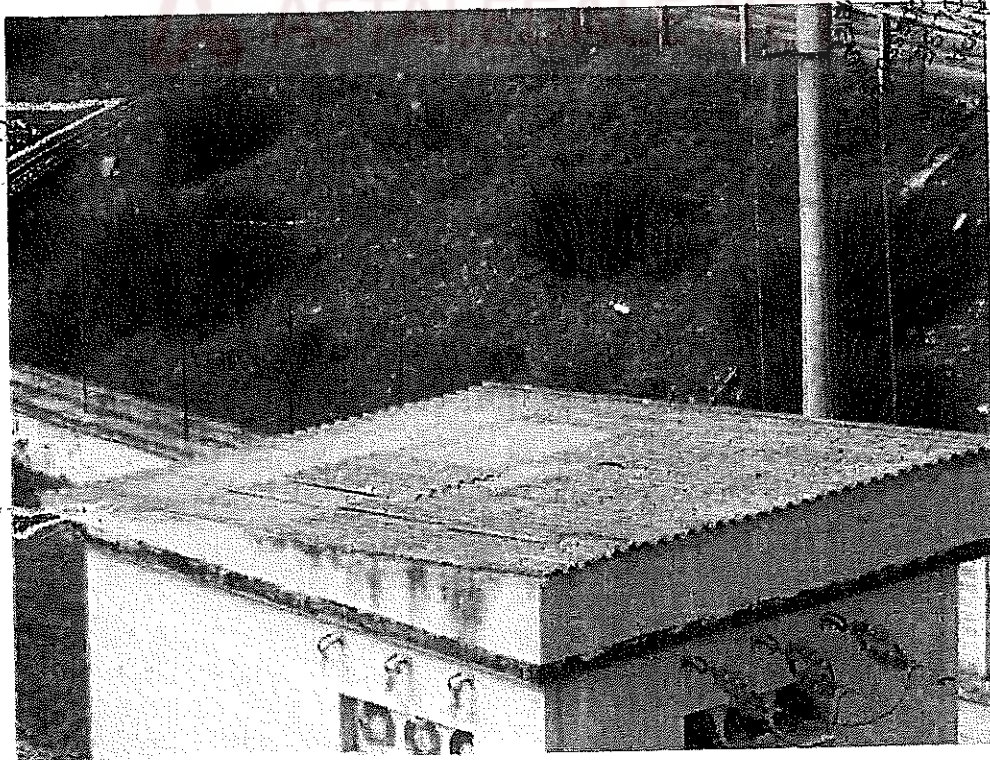
**Cabina elettrica  
(pannelli a terra)**

Particolari del discreto stato di conservazione delle lastre e dello sviluppo di licheni.
