**TRIBUNALE DI MACERATA
SEZIONE ESECUZIONI IMMOBILIARI**

Procedura esecutiva immobiliare n. 103/2024 R.G.E. promossa da:

Deposito elaborato integrativo alla perizia

Riscontro alle osservazioni di *[nome]* A., mandataria di *[nome]*

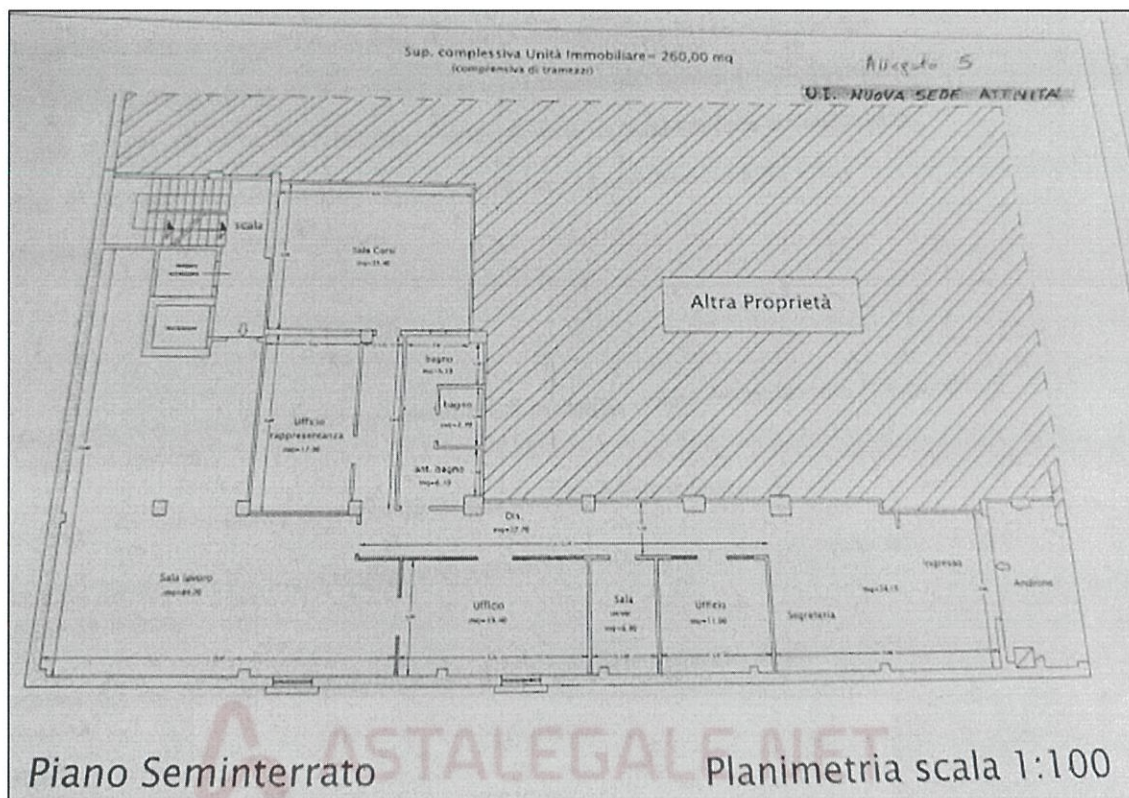
immagine1: estratto Stato di progetto allegato alla pratica SCIA n.2398 del 25/01/2017 (accesso agli atti Ufficio Tecnico di Camerino)

La sottoscritta non rileva, allo stato attuale, una difformità edilizia, in quanto l'attuale destinazione d'uso risulta comunque compatibile con quella commerciale. Se l'attività svolta prevede la vendita di prodotti e/o servizi, si ritiene che la categoria commerciale sia congrua.

Si ritiene dunque opportuno stimare l'immobile come locale commerciale.
