**TRIBUNALE DI FIRENZE**

Procedura Esecutiva: n. 243/2019 R.G. riunita alla 256/1984 R.G.

**ALLEGATO 12**

*Documentazione Fotografica abitazione di cui al sub 1*

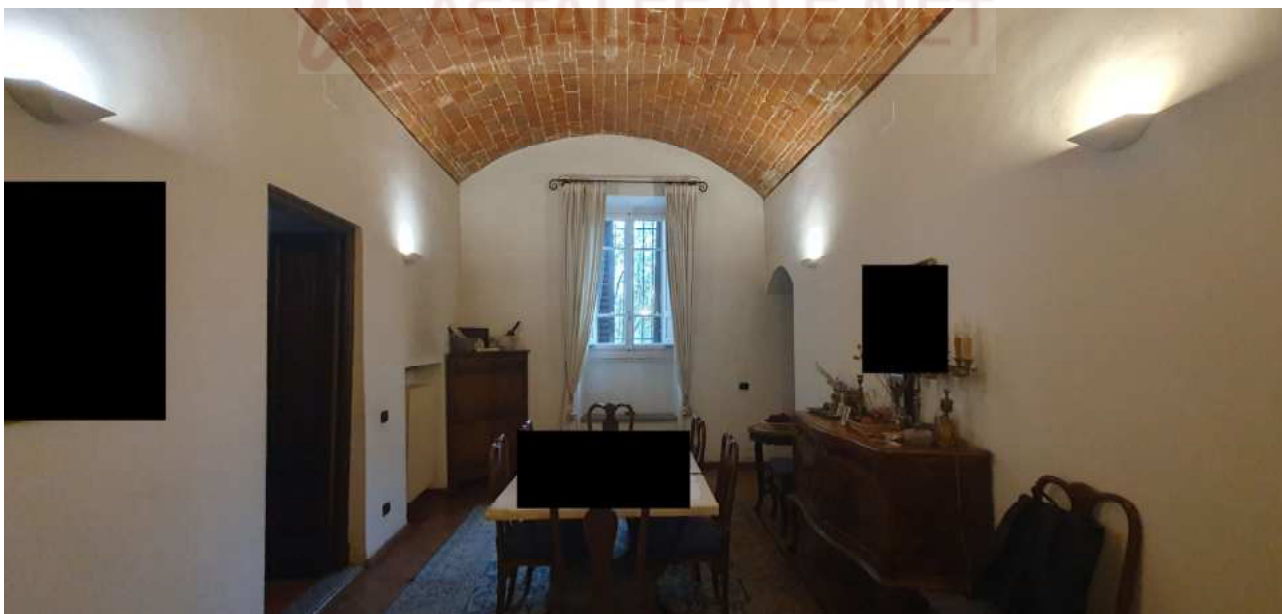
FOTO 08 – Ripresa fotografica del vano adibito a pranzo ma denunciato come cucina con, in fondo, il varco non indicato nei titoli abilitativi e catastali

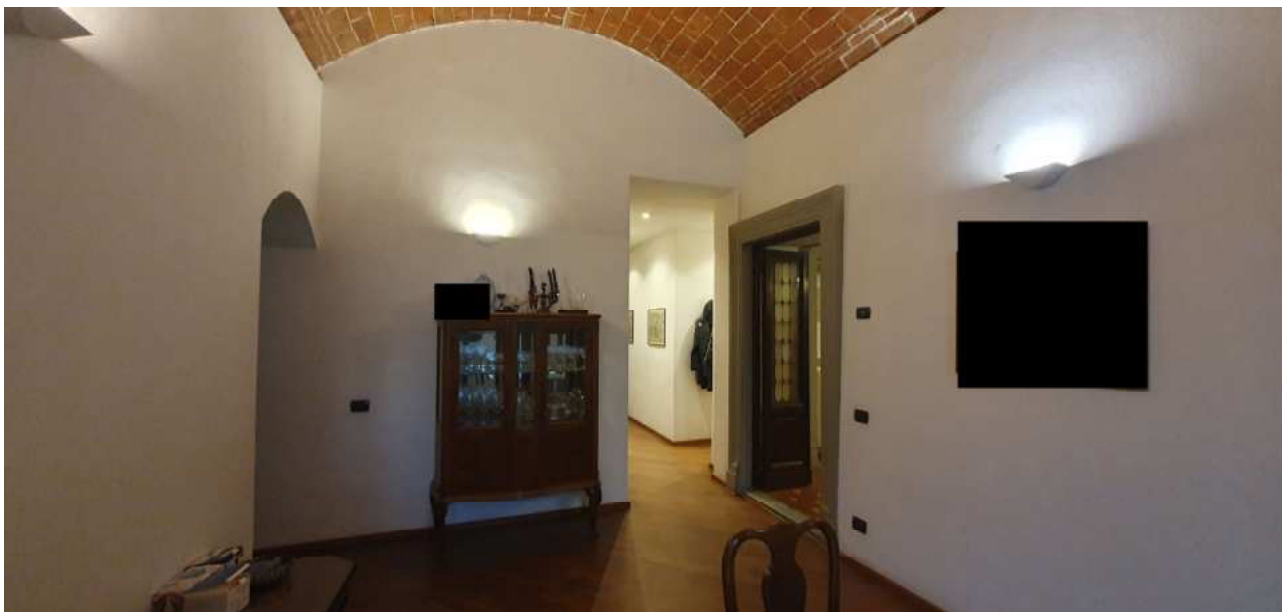
FOTO 09 – Ripresa fotografica del vano adibito a pranzo ma denunciato come cucina con l'eliminazione di una partizione interna

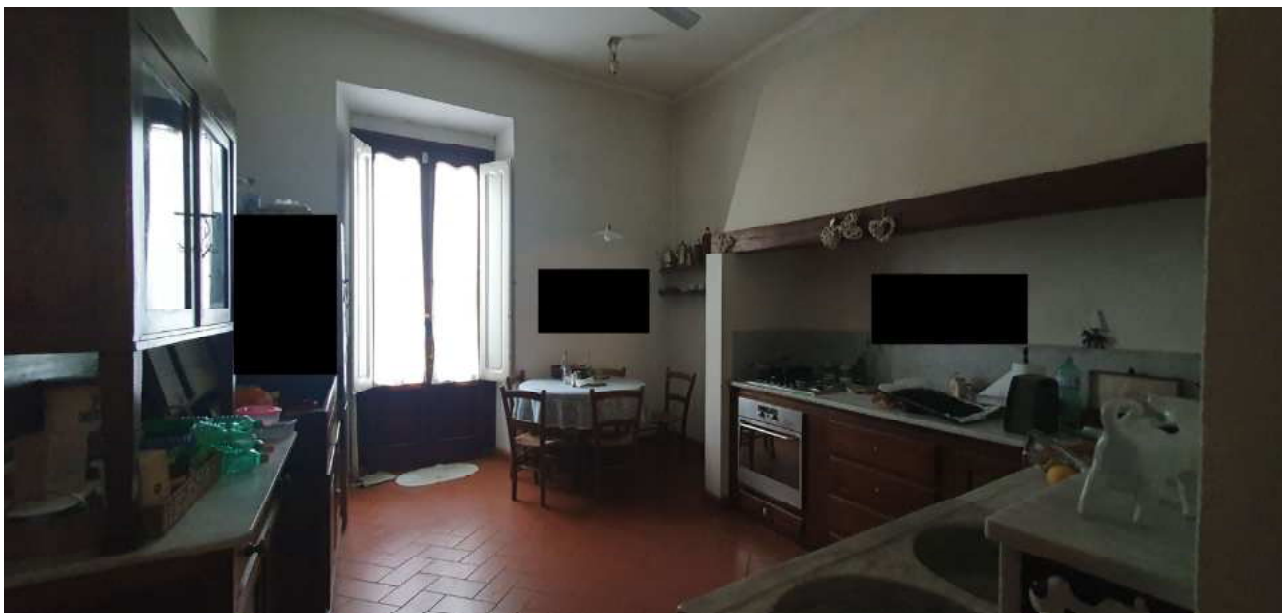
FOTO 11 – Ripresa fotografica del vano adibito a cucina ma denunciato come zona pranzo. Dove si trova il tavolo vi è una scala che porta al piano interrato e chiusa

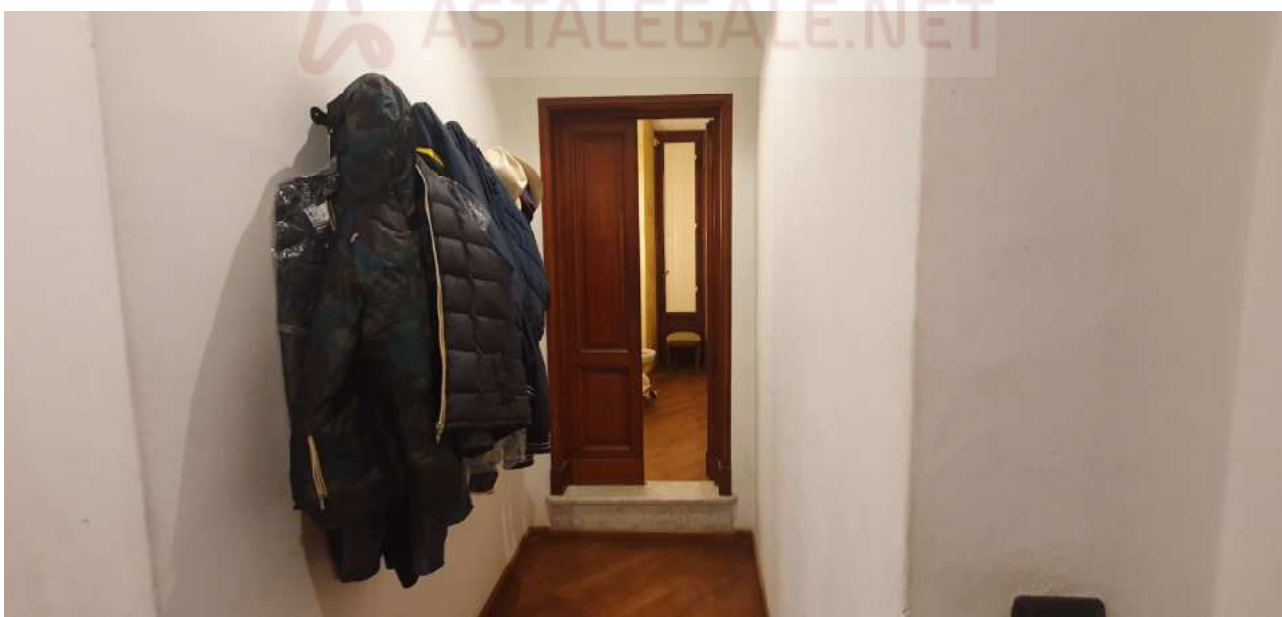
FOTO 14 – Ripresa fotografica del disimpegno che porta al wc. A sinistra si trova una parete dove risulta chiuso il varco di accesso alla camera da letto padronale

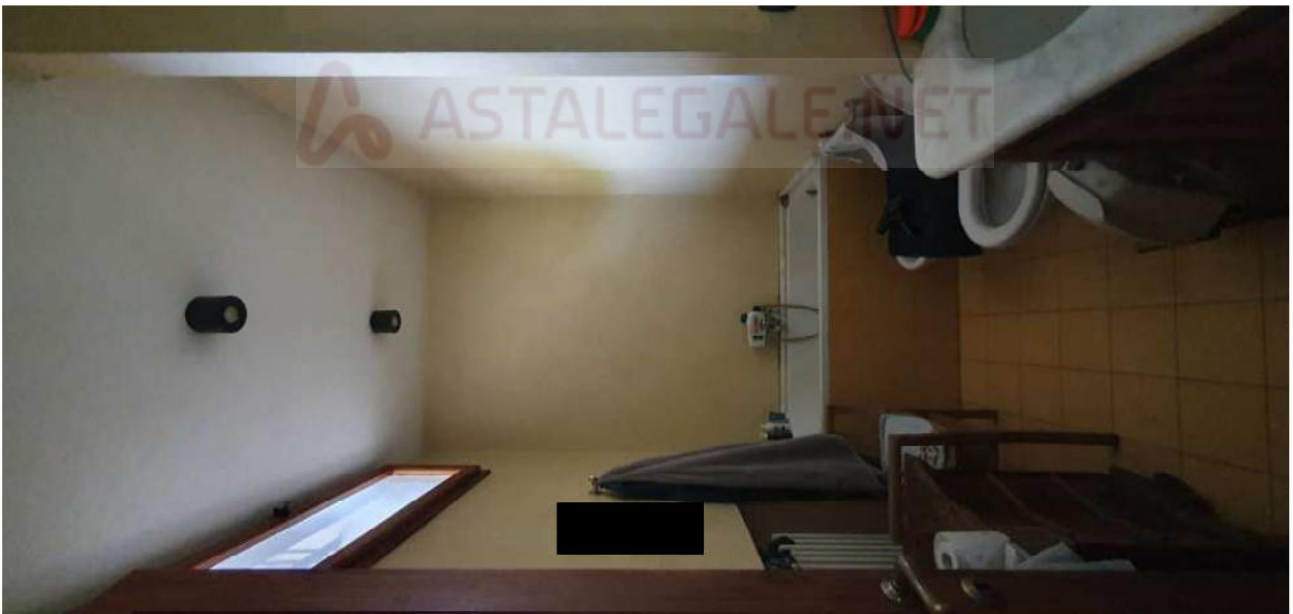
FOTO 18 – Ripresa fotografica del servizio igienico della camera doppia e facente parte della porzione a funzione agricola dell'immobile, accessibile con varco non dichiarato nei titoli abilitativi

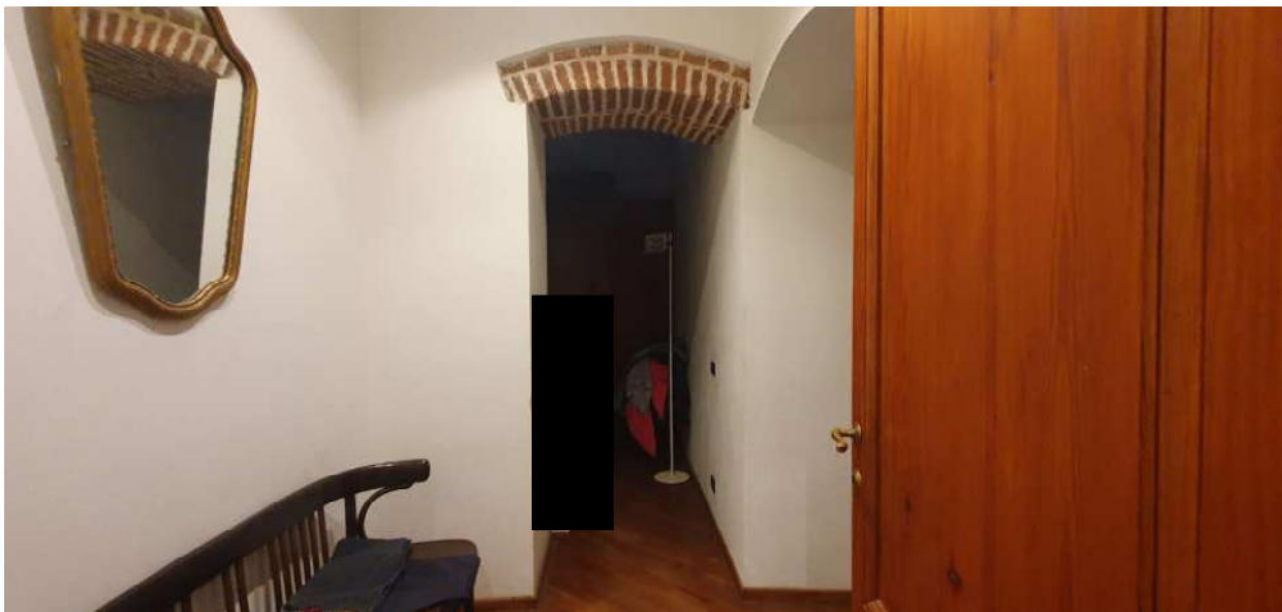
FOTO 19 – Ripresa fotografica del disimpegno della camera padronale con a sinistra muretto non dichiarato per la formazione di un ripostiglio ed in fondo un varco non dichiarato che porta a guardaroba realizzato nella porzione a funzione agricola dell'immobile

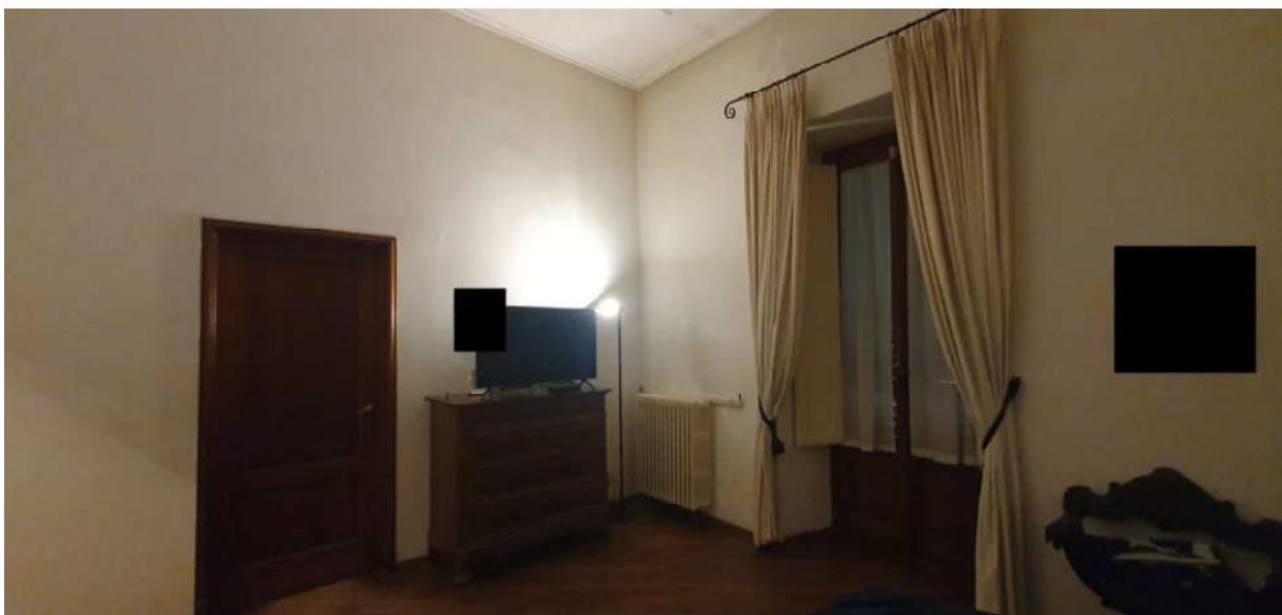
FOTO 21 – Ripresa fotografica della camera padronale con la presenza di varco non dichiarato che porta a servizio igienico realizzato nella porzione a funzione agricola dell'immobile

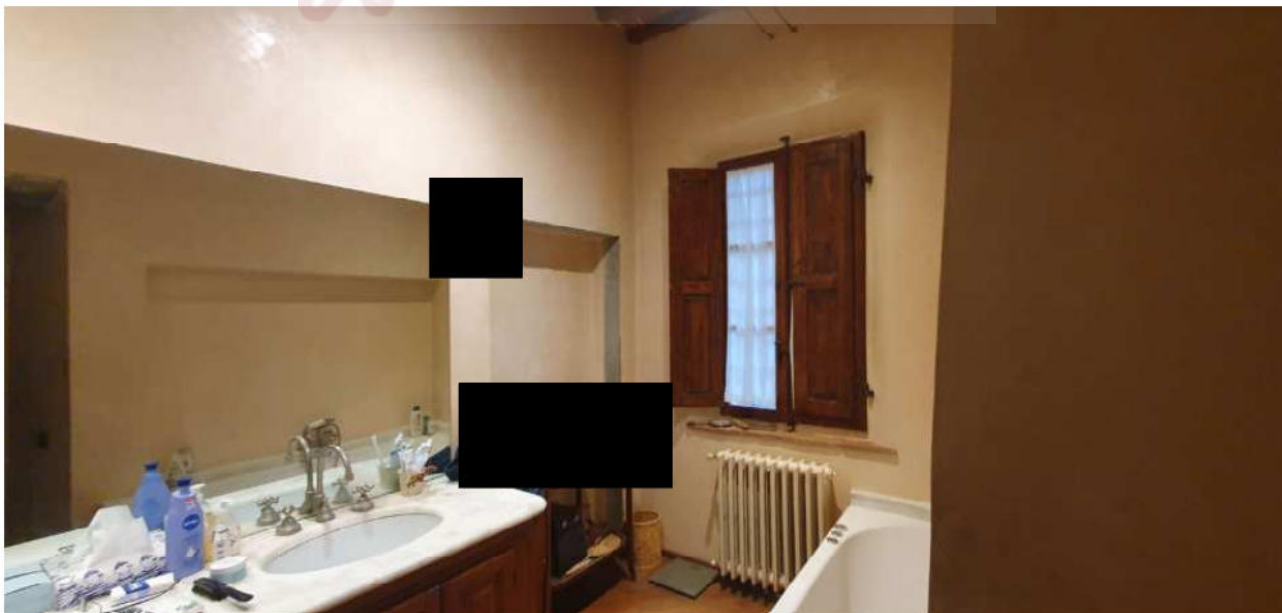
FOTO 22 – Ripresa fotografica del servizio igienico della camera padronale realizzato nella porzione a funzione agricola dell'immobile

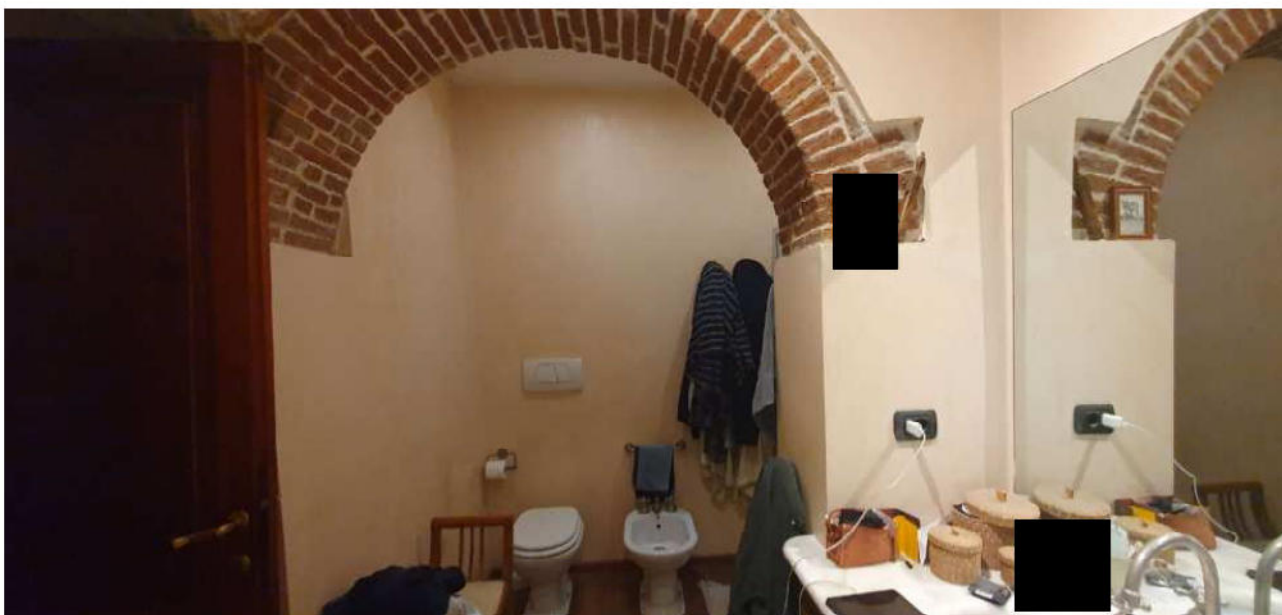
FOTO 23 – Ripresa fotografica del servizio igienico della camera padronale realizzato nella porzione a funzione agricola dell'immobile

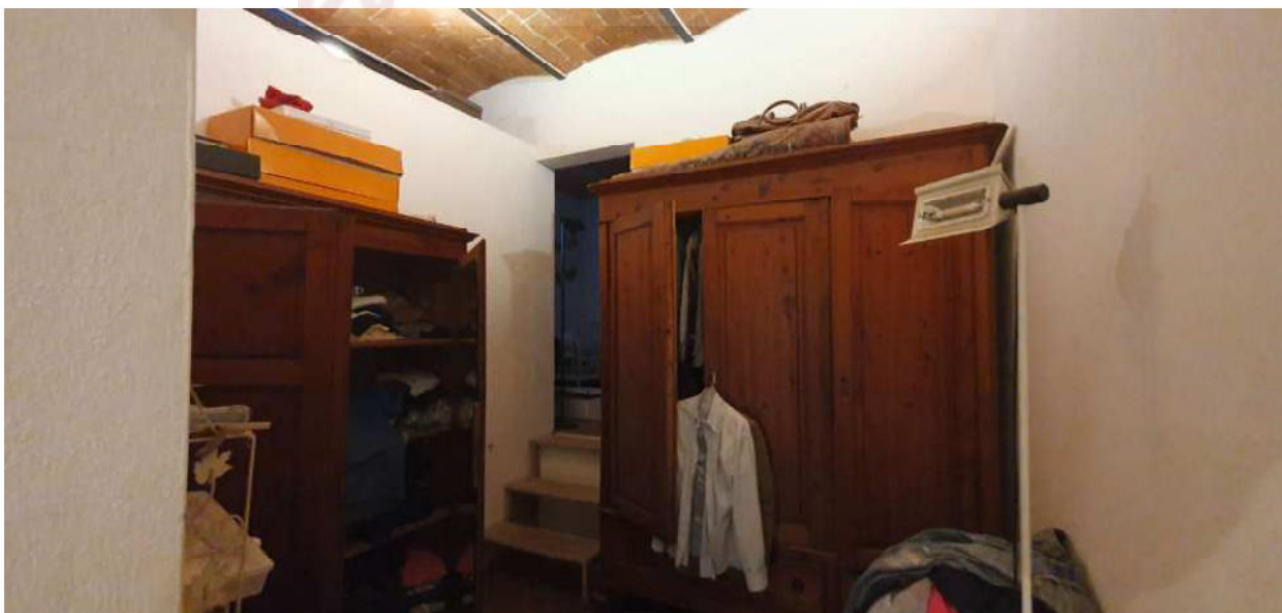
FOTO 24 – Ripresa fotografica del vano guardaroba realizzato nella porzione a funzione agricola dell'immobile con accesso a camera da letto sottratta da unità immobiliare a funzione agricola

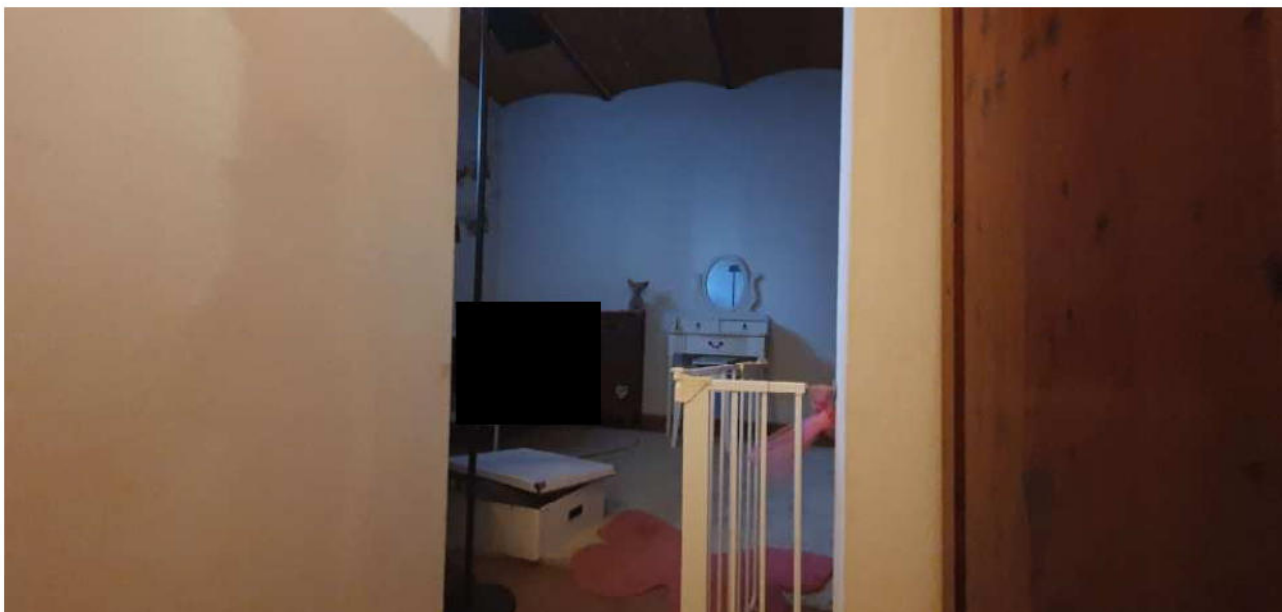
FOTO 25 – Ripresa fotografica della camera da letto sottratta da unità immobiliare a funzione agricola

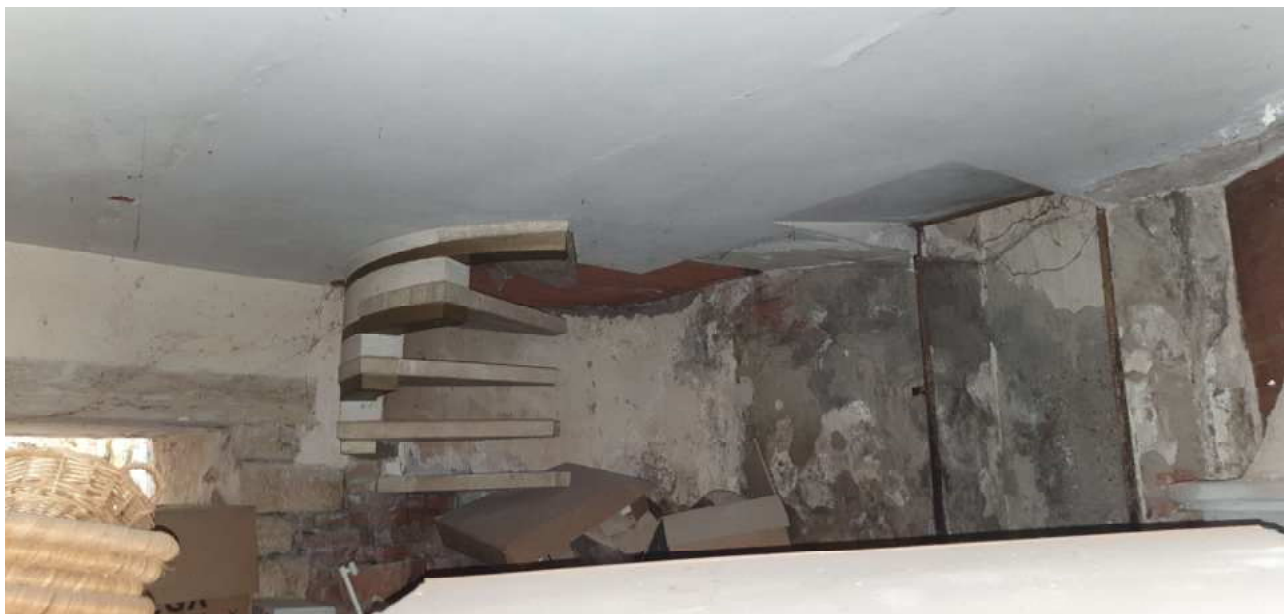
FOTO 31 – Ripresa fotografica dell'acantina sotto l'attuale cucina con la scala tappata

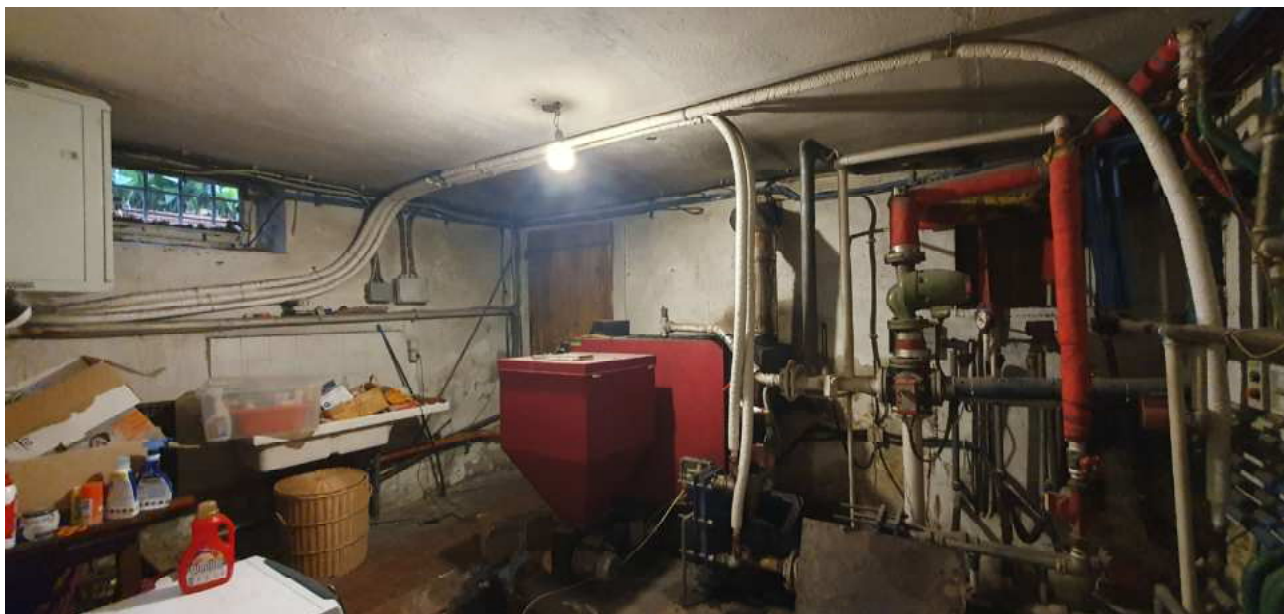
FOTO 33 – Ripresa fotografica del vano tecnico. In fondo vi è un accesso diretto ad una unità immobiliare a  
funzione agricola
