**COMUNE DI CASTELVERDE**  
PROVINCIA DI CREMONA

**PERIZIA DI STIMA**

Determinazione del più probabile valore di mercato del fabbricato produttivo

**ING. PAOLO GAZZOLI**  
DOTT. ING.  
Paolo Gazzoli  
Alta Iscr. 2016  
Sezione: A  
Settore: a  
N° 1743  
Regione Lombardia

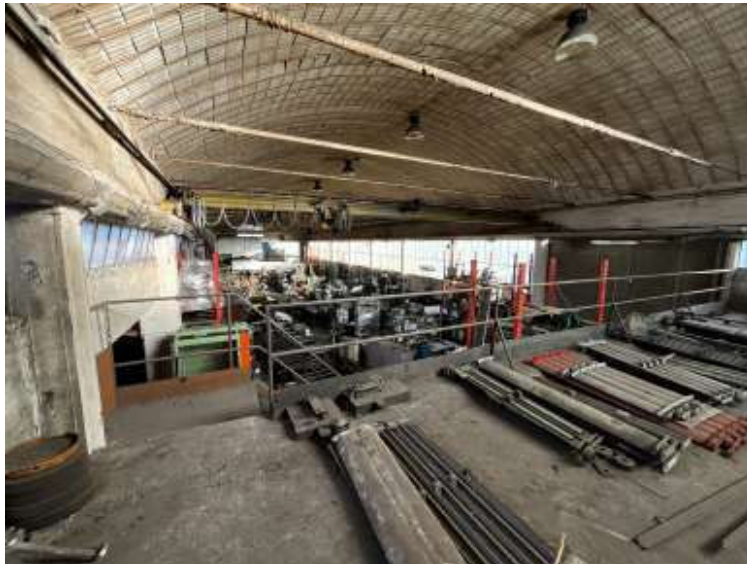
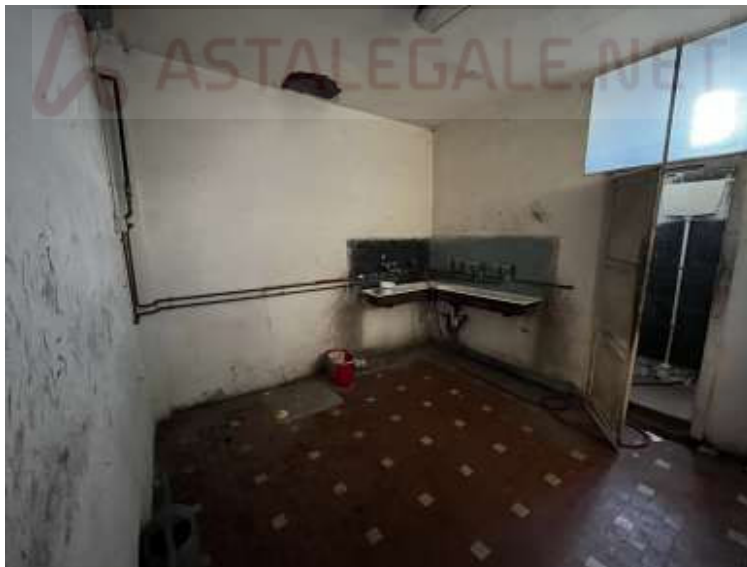
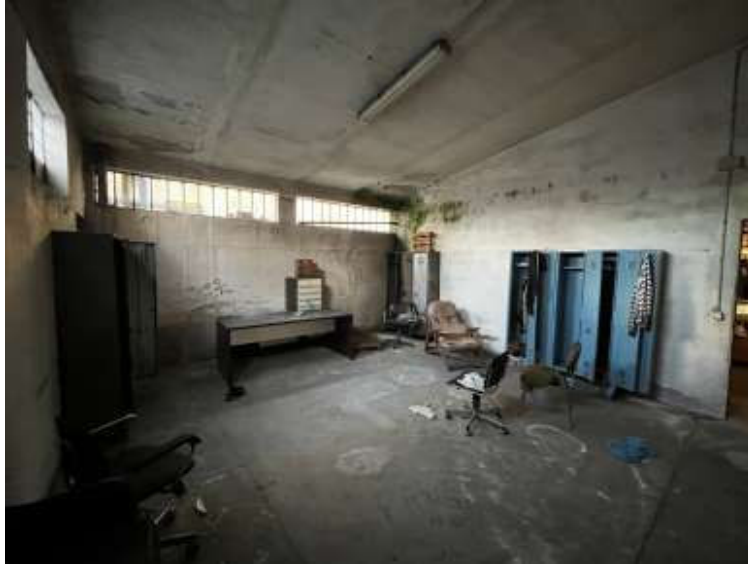
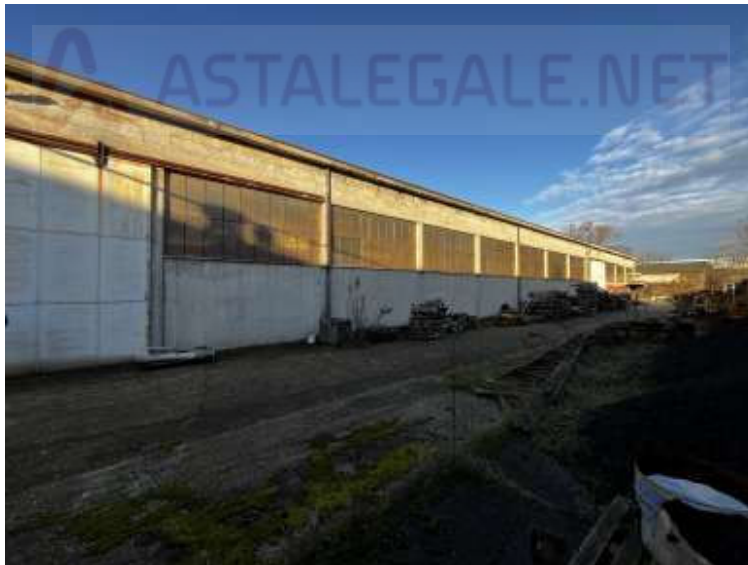
*Figura 1 - FABBRICATO A*

Il corpo principale è costituito da una struttura portante in pilastri di calcestruzzo armato gettato in opera e copertura in laterizio tipo SAP ad arco con catena metallica. L'impermeabilizzazione della copertura è realizzata in lastre ondulate in fibrocemento contenente presumibilmente amianto e presenta tracce di infiltrazioni. Per quanto osservabile, non è stato possibile stimare con esattezza lo stato di conservazione delle lastre, ma considerata la vetustà dell'immobile si ritiene presumibile la necessità di intervento volto al completo rifacimento. I tamponamenti perimetrali sono realizzati in blocchi di cemento intonacato con finestratura a telaio in ferro ed in vetro semplice. Il pavimento è costituito da una massiciata in calcestruzzo di cemento rifinita con pavimento di tipo industriale. L'altezza interna del locale adibito alla produzione risulta pari a circa 11,00 metri in chiave e circa 6,00 metri alle reni dell'arco. Completano, nella zona nord, lungo tutto lo sviluppo longitudinale della zona officina meccanica, una porzione avente destinazione a deposito. Quest'ultimo è realizzato da una struttura parte in calcestruzzo armato e tamponamenti in blocchi di cemento con piccole finestrate a nastro. Il locale risulta controsoffittato con pannelli semirigidi. La copertura presenta tracce di infiltrazioni.

Fanno parte di questo corpo di fabbrica, un locale spogliatoio, dei locali adibiti ad uso ufficio ed un wc con antibagno. Nella porzione sud-ovest è presente altresì un soppalco ricavato sopra la soletta di copertura dei locali wc e spogliatoio con accesso, per mezzo di scala metallica, direttamente dal locale officina. Il soppalco sopra descritto non risulta rappresentato all'interno delle planimetrie catastali e nemmeno è stato possibile determinarne la regolarità edilizia in quanto, dalle risultanze di accesso agli atti, non è stata reperita la pratica edilizia. (antecedente alla Licenza di Costruzione n. 5/1972)

Il tutto presenta un'impiantistica della quale non è stato possibile verificarne il funzionamento. Sono presenti due carriponte oltre a diverse gru a bandiera collegate ai pilastri del corpo principale.

Il fabbricato mostra una condizione manutentiva scadente, con evidenti tracce di infiltrazione da tempo trascurate, ma non risulta, a prima vista, compromessa irreparabilmente la sua capacità portante.

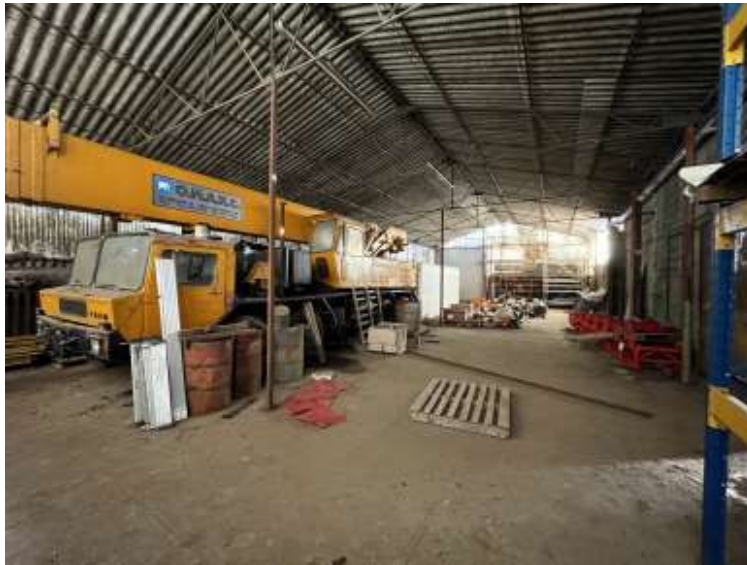
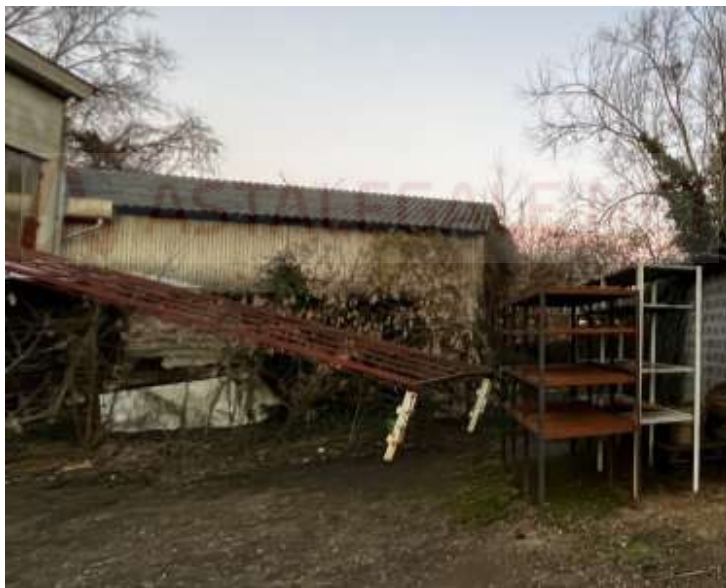
*Figura 5 - FABBRICATO B*

È costituito da una costruzione in struttura portante in acciaio composta da pilastri in carpenteria metallica, capriate in acciaio e copertura in lastre di fibrocemento, presumibilmente contenente amianto. I tamponamenti sono realizzati parte in blocchi di cemento non intonacato e parte in lastre ondulate in materiale plastico. Il pavimento è costituito da una massicciata in calcestruzzo di cemento rifinita con pavimento di tipo industriale. L'altezza media interna del locale risulta pari a circa 6,00 metri. La costruzione, collegata per mezzo di portone scorrevole al Fabbricato A, non presenta evidenti segni di infiltrazione. Un secondo portone, permette l'accesso direttamente all'area di pertinenza del compendio immobiliare. La struttura nel suo complesso, pur svolgendo la sua funzione di deposito, risulta in condizioni statiche difficilmente compatibili con la vigente normativa tecnica. Il tutto presenta un'impiantistica non verificabile.

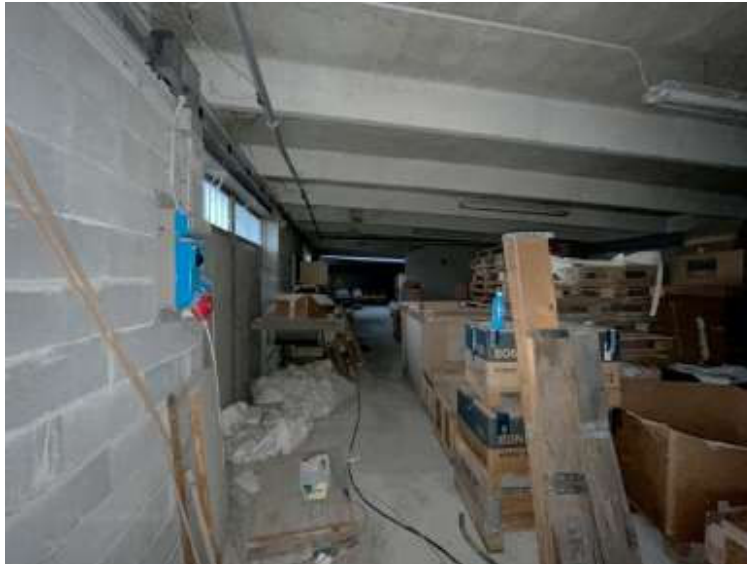
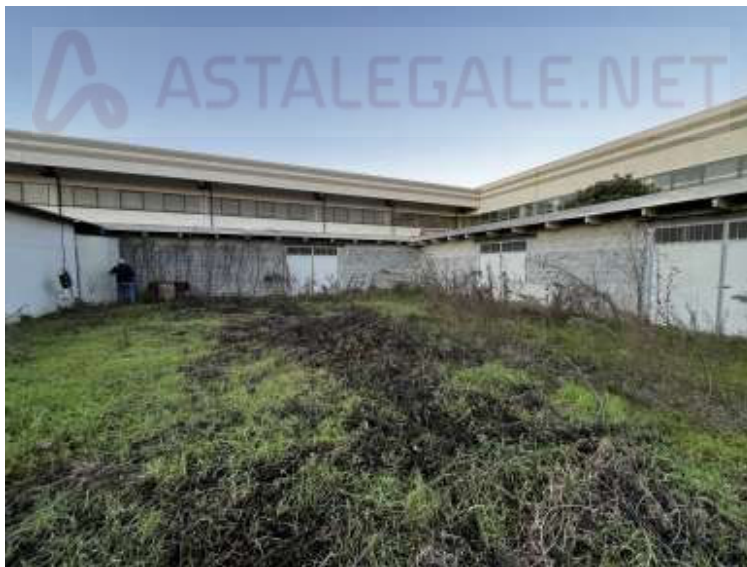
*Figura 7 - FABBRICATO C*

Costituisce il corpo di fabbrica di più recente costruzione. Possiede una configurazione a "L" ed è destinato a deposito. La struttura è costituita da una muratura di blocchi di cemento e copertura in tegoli TT in calcestruzzo armato. L'altezza media del locale è pari a 2.60 metri. Una parete interna suddivide il fabbricato in due distinti locali. Sono presenti, nella porzione di maggiore estensione (porzione nord), sei portoni a doppio battente, mentre il locale di minore estensione è caratterizzato dalla presenza di tre portoni, anch'essi a doppio battente, che permettono l'accesso diretto all'area di pertinenza. Il tutto presenta un'impiantistica della quale non è stato possibile verificarne il funzionamento.

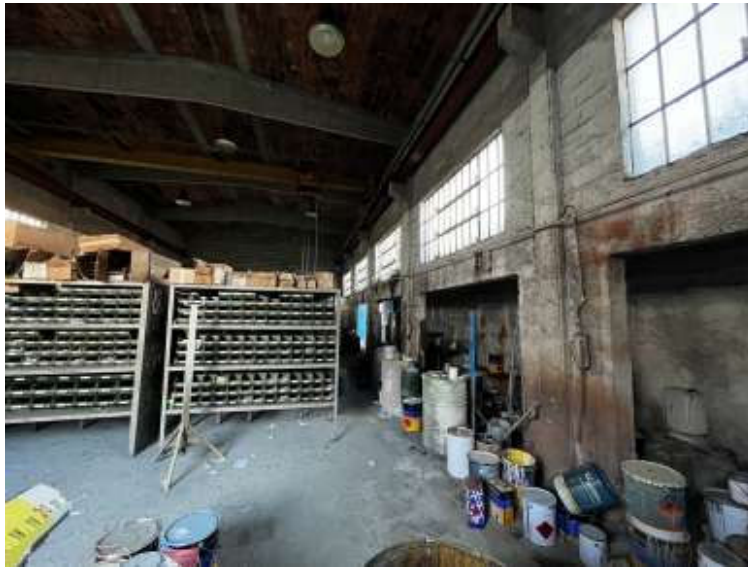
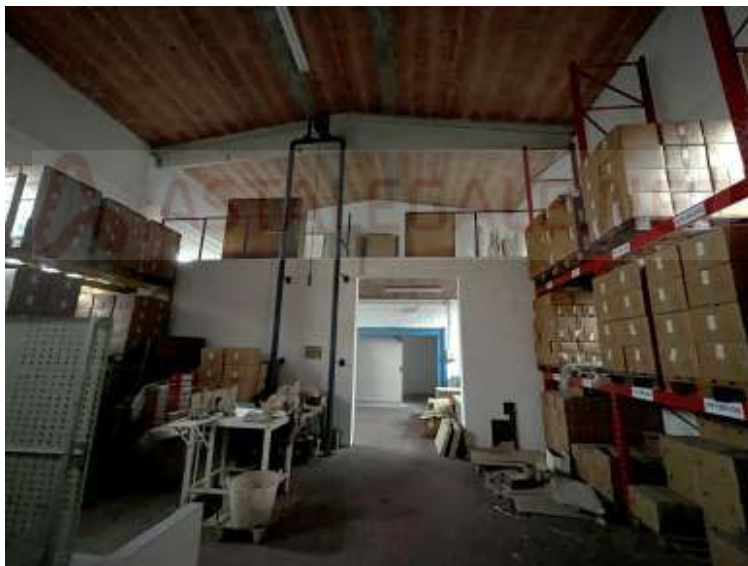
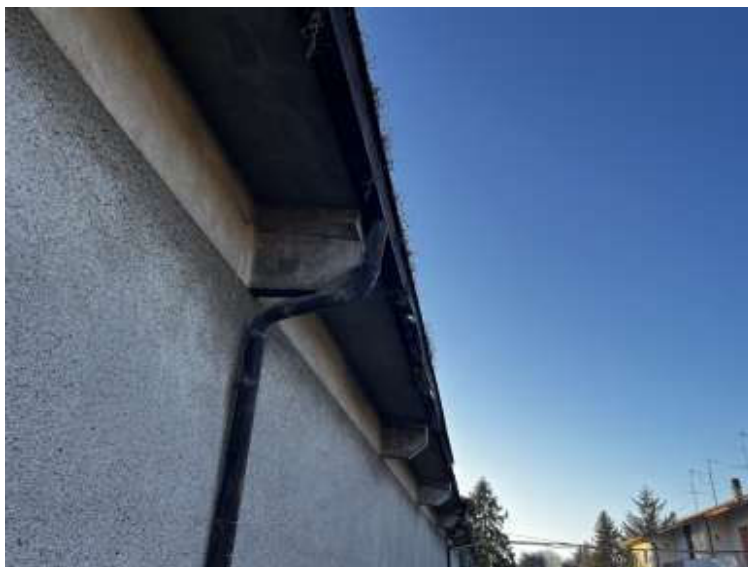
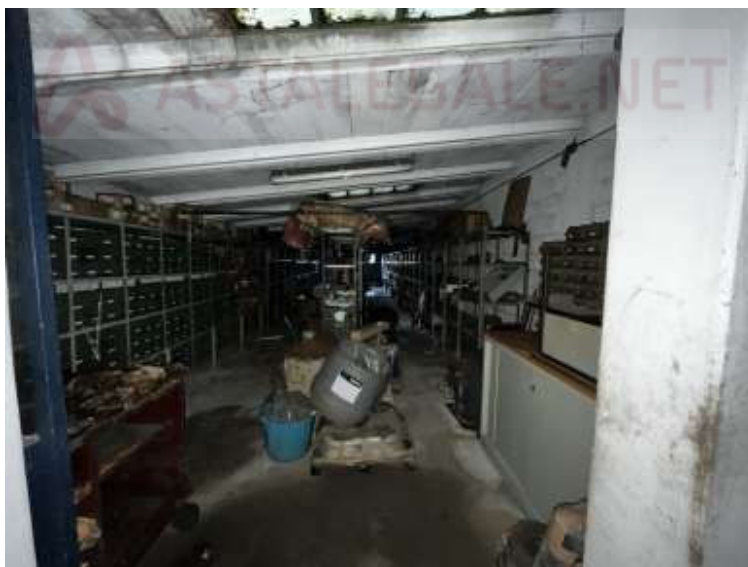
*Figura 9 - FABBRICATO E*

Il fabbricato risulta costituito da un telaio prefabbricato in calcestruzzo armato, con pilastri e travi a capriata in calcestruzzo armato precompresso e orditura secondaria con solaio in laterocemento gettato in opera. Il pavimento è costituito da una massicciata in calcestruzzo di cemento rifinita con pavimento

di tipo industriale. L'altezza interna del locale risulta pari a circa 6,60 metri. I tamponamenti sono realizzati in blocchi di cemento con finestre in telaio in ferro e vetro semplice, in parte fisse e in parte con aperture a ribalta. La copertura risulta realizzata attraverso lastre ondulate in fibrocemento contenente presumibilmente amianto e presentano tracce di infiltrazioni. Per quanto osservabile, non è stato possibile stimarne con esattezza lo stato di conservazione, ma considerata la vetustà dell'immobile si ritiene presumibile la necessità di intervento volto al completo rifacimento. Le lattonerie costituenti canali di gronda e pluviali risultano in pessimo stato e favoriscono l'infiltrazione delle acque meteoriche.

Il fabbricato è internamente suddiviso, per mezzo di tramezzature in blocchi di calcestruzzo, in diverse zone, un tempo destinate alla verniciatura e magazzini. Una porzione di magazzino è realizzata su sopralco aperto sul sottostante vano e risulta accessibile per mezzo di un montacarichi.

Il tutto presenta un'impiantistica della quale non è stato possibile verificarne il funzionamento. All'interno del corpo centrale destinato alla verniciatura è presente un carroponete.

Il fabbricato mostra una condizione manutentiva mediocre e non risulta, a prima vista, compromessa la sua capacità portante.

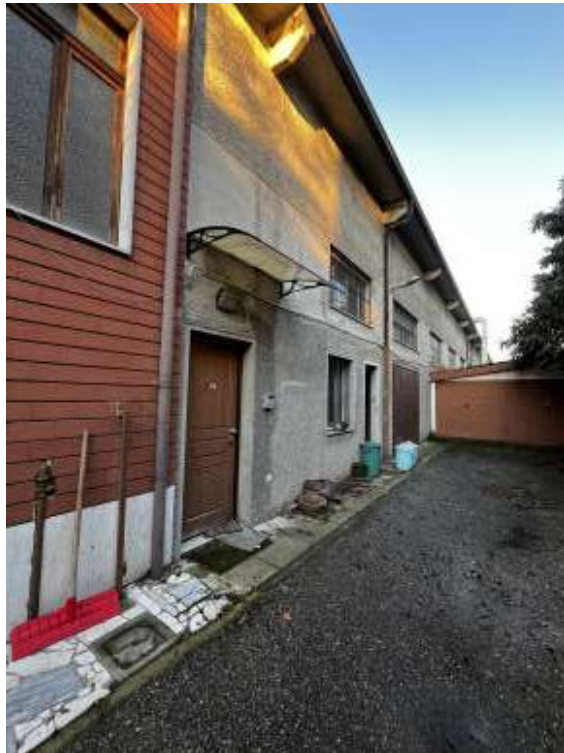
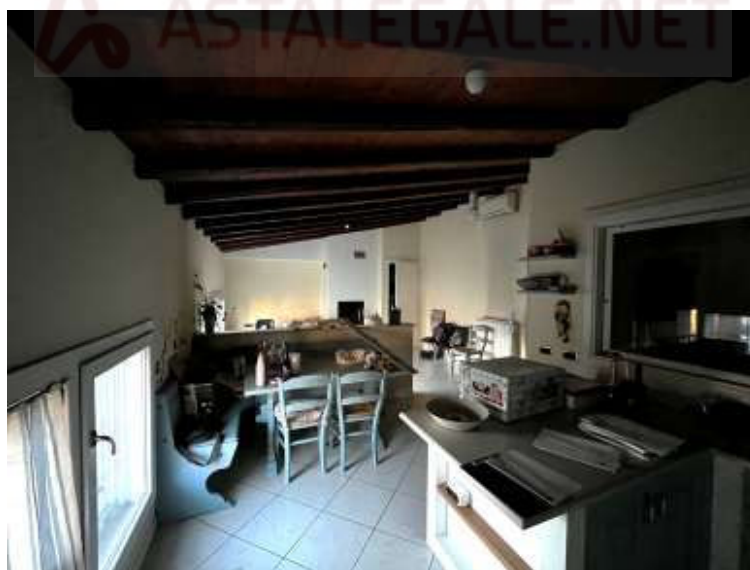
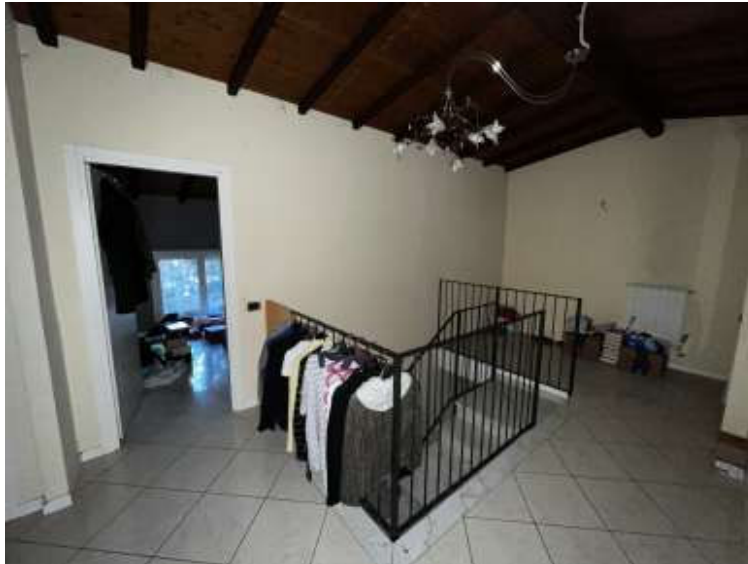
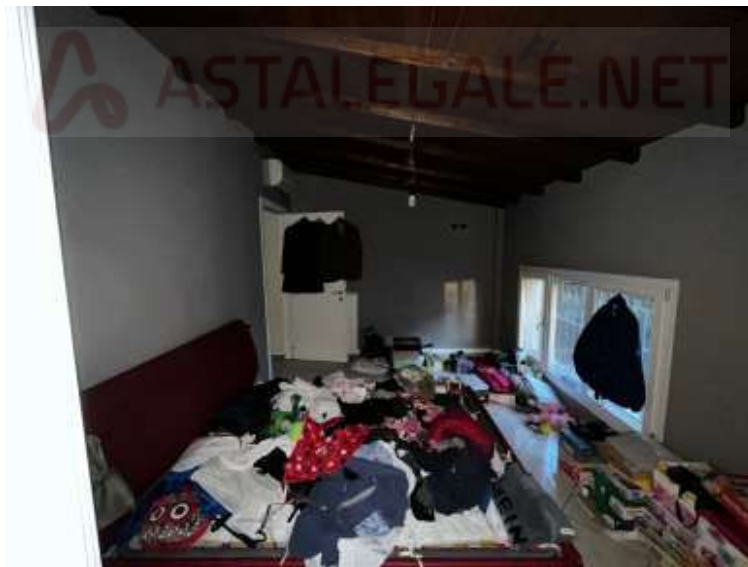
*Figura 13 - FABBRICATO E - Accesso Abitazione*

All'interno della struttura del capannone è stata ricavata una abitazione che si sviluppa su due livelli. Al piano terra è presente un ingresso indipendente, un locale sgombero ed un grande bagno/lavanderia dotato di due finestre. Il solaio di interpiano è in laterocemento intonacato inferiormente. Nel disimpegno è posta una scala a due rampe con rivestimento in marmo per l'accesso al piano superiore. Al primo piano si sviluppa un locale soggiorno/cucina con camino, due camere da letto di cui una con locale ripostiglio utilizzato come cabina armadio, un bagno e due locali ripostiglio. I pavimenti sono in gres e i serramenti in pvc con vetro camera doppio. È presente una controsoffittatura con travicelli in legno e tavolato accessibile, per la sola ispezione attraverso una botola. L'appartamento è dotato di caldaia a gas e termosifoni in alluminio. È inoltre presente un impianto di raffrescamento a split. Da quanto riportato l'appartamento in oggetto è stato abitato sino a poco tempo fa. Nel complesso lo stato di conservazione è buono e non sono riscontrabili particolari vizi.

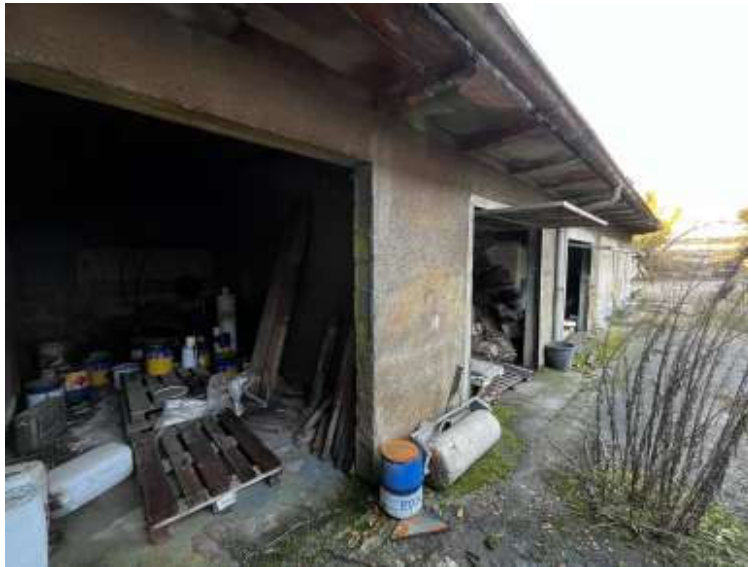
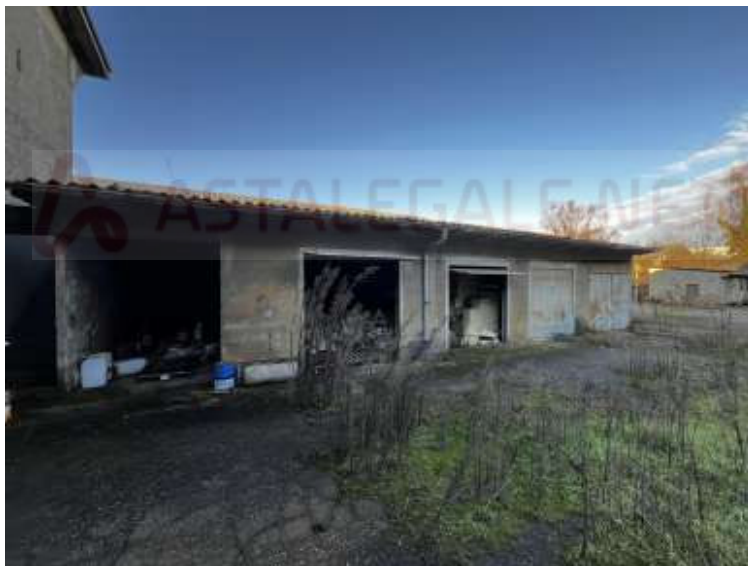
*Figura 17 - FABBRICATO F*

Posto a nord-est del fabbricato E presenta una struttura costituita da elevazioni in blocchi di calcestruzzo intonacati, copertura con travetti in calcestruzzo ed interposto tavellone. L'impermeabilizzazione della copertura risulta realizzata attraverso lastre ondulate in fibrocemento contenente amianto e presentano tracce di infiltrazioni. Il fabbricato è stato destinato a deposito, ricavato in locali provvisti di porta basculante tipica dei box auto. L'altezza media interna dei locali è di circa 3.20m. Lateralmente è presente una scala che conduce sul ballatoio a copertura della porzione laterale del fabbricato E. Il fabbricato è privo di lattonerie.

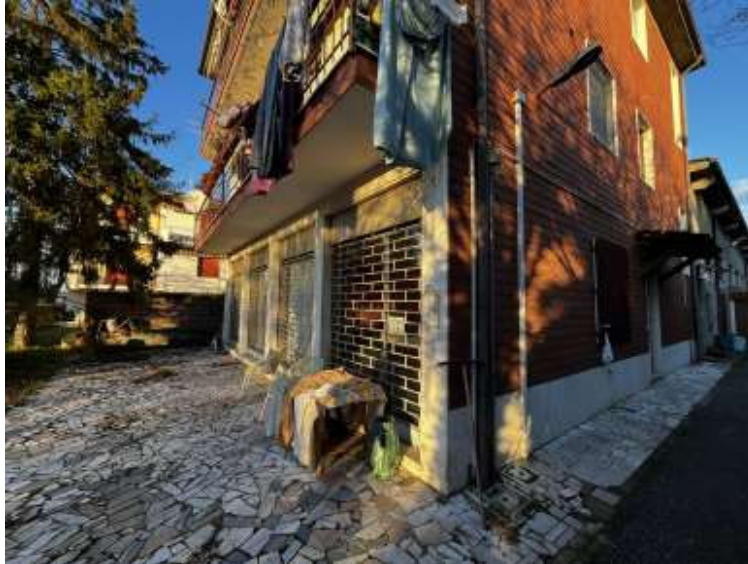
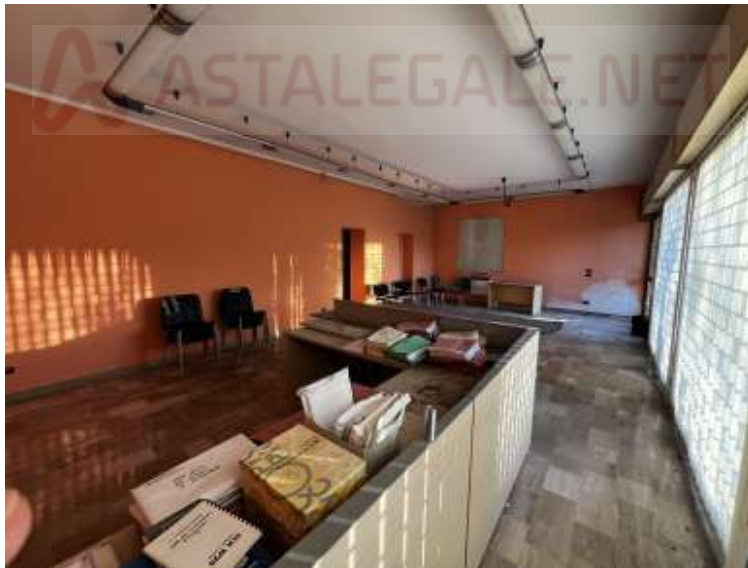
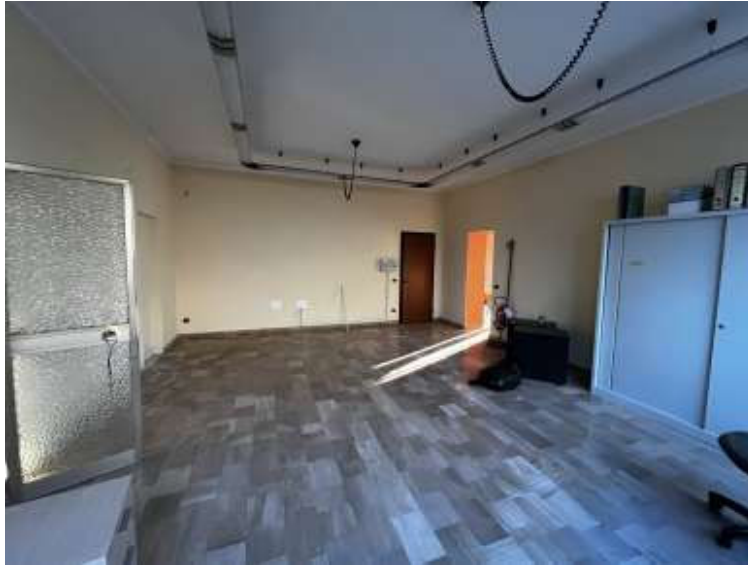
*Figura 19 - FABBRICATO G*

Costituisce fabbricato a sé stante rispetto al capannone di cui al Fabbricato E al quale risulta accostato. Oltre ad un'area comune esterna, il fabbricato si compone di tre piani fuori terra. Al piano terra è posto un locale commerciale dotato di ampie vetrine in lato sud-ovest, mentre ai piani superiori sono presenti

due appartamenti, non oggetto della presente valutazione ai quali si accede con scala comune in lato sud. Il locale commerciale al piano terra, invece, costituisce oggetto della presente stima. È composto da un locale adibito a negozio, un locale retrobottega/magazzino con annesso locale wc dotato di antibagno con lavamani e doccia. I serramenti, interni ed esterni, sono in alluminio. Lo stato manutentivo è buono ed è presente l'impianto elettrico, il riscaldamento con termoconvettori a muro e l'A.C.S. per mezzo di boiler elettrico dei quali non stato possibile verificarne il funzionamento. Le quattro vetrine sono dotate di serrande metalliche. L'accesso avviene direttamente dal cortile comune attraverso una porta ricavata all'interno delle vetrine, oltre che attraverso una porta blindata collegata all'accesso comune con i piani superiori.
