Al Ill.mo Giudice ANNACHIARA DI PAOLO  
TRIBUNALE DI POTENZA  
SEZIONE CIVILE - ESECUZIONI IMMOBILIARI

OGGETTO: Tribunale di Potenza - Sezione Civile Esecuzioni Immobiliari R.G. 47/2025 E.I.

Oggetto del procedimento e' l'immobile identificato nel comune di Laurenzana al NCEU Foglio 30 particella 502 sub 1 graffato alla particella 656 sub 3, abitazione in Vicolo III di Monte n.7 piano terra, Categoria A/4, Classe 4, Consistenza 3,5 vani:

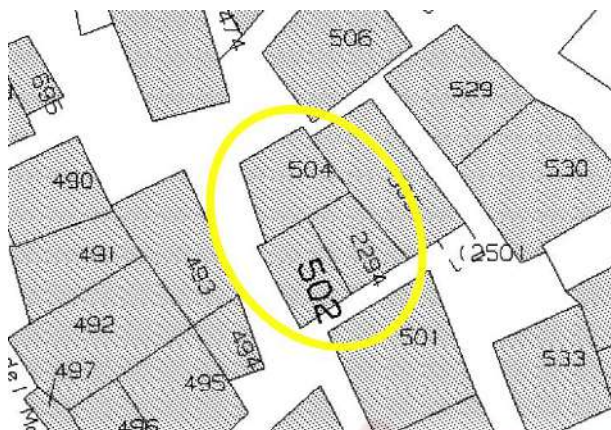
Estratto Mappa Catastale - Fonte: UPT- Agenzia Entrate

Dalla sovrapposizione della mappa catastale alla rispettiva ortofoto, e da quanto emerso in fase di sopralluogo, si evince che la sagoma del fabbricato rappresentata sulla mappa del catasto terreni non coincide con la sagoma reale del fabbricato in quanto:

- Vi è una porzione sul lato nord/ovest (scala di accesso e vano sottoscala) che ricade su scalinata/strada pubblica (vedasi anche risposte ai quesiti n.3 e n.6).
- L'oggetto del bagno non e' rappresentato.

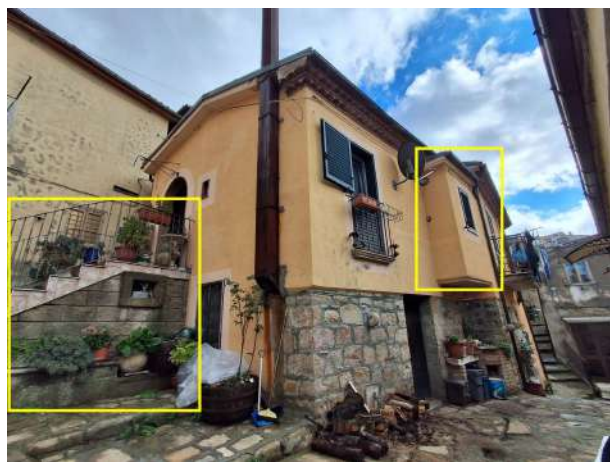
Stato del luogo - In giallo si evidenzia la porzioni non rappresentate in mappa

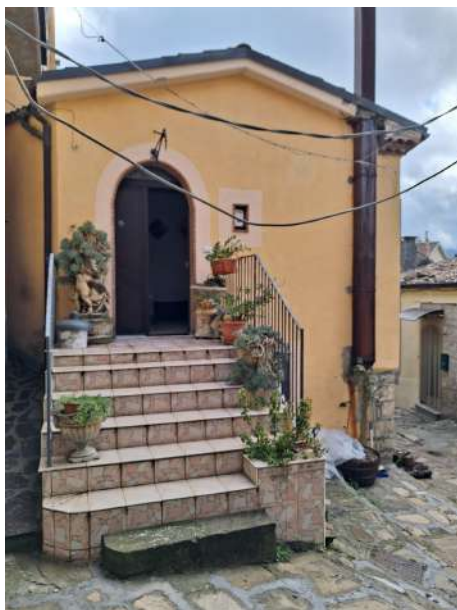
La costruzione composta da struttura in muratura tradizionale è caratterizzata da volumetria irregolare composta da diversi volumi e da piano terra e seminterrotto.

Vista del fabbricato - facciata nord

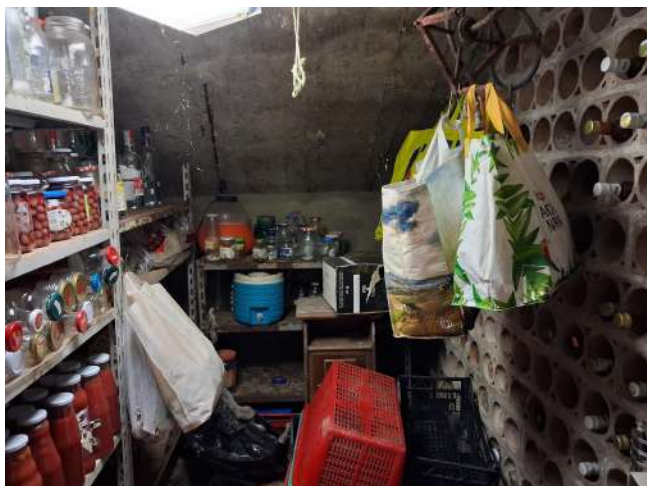
Vista del sottoscala ricadente su strada pubblica.

Dal confronto della mappa catastale con la planimetria di rilievo si evidenzia come il vano sottoscala al piano sottostroada ricada su strada (Vico III di Monte) e che tale

situazione di fatto può considerarsi consolidata in quanto autorizzata dai competenti uffici comunali con la "Concessione Contributo e Concessione Edilizia", prot.4405 del 1/8/2002 (vedasi risposte quesito n. 6). Anche l'aggetto del bagno al piano terra non risulta rappresentato in mappa.

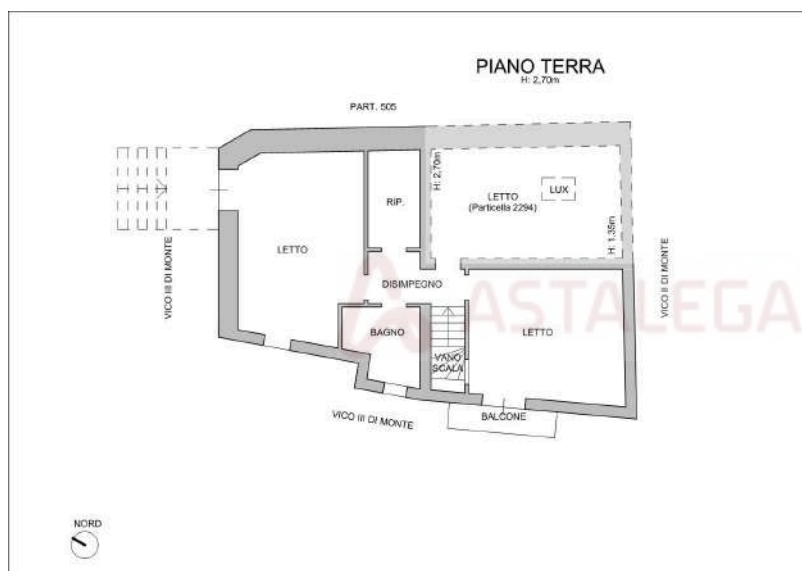
Planimetria - Piano terra (con linea tratteggiata vengono indicate le porzioni di unità immobiliare ricadenti sulla part. 2294 e su strada pubblica)

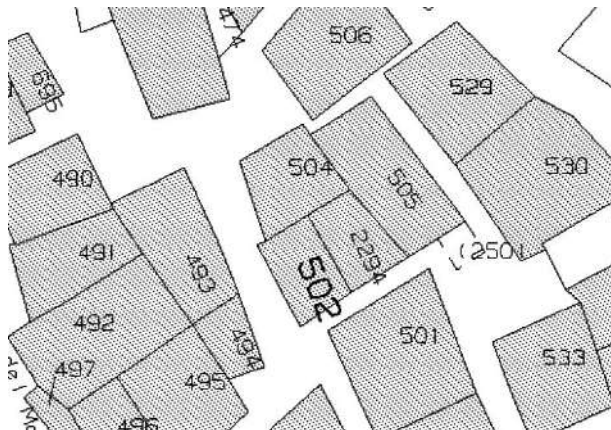
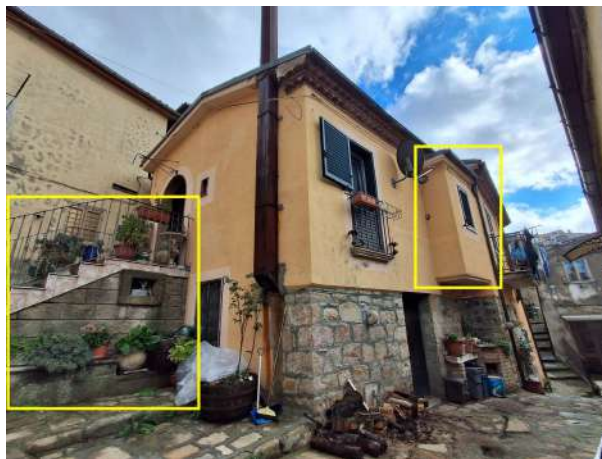
Confronto estratto di mappa e lo stato del luogo - In giallo si evidenzia la porzioni non rappresentate in mappa

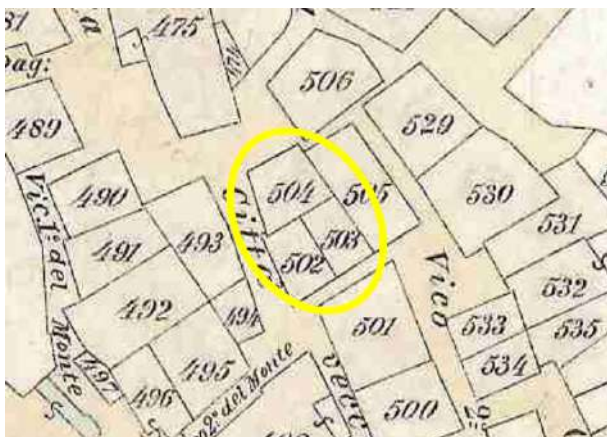
Mappa catastale d'impianto

Dall'analisi della documentazione acquisita presso il Comune di Laurenzana e dall'analisi delle mappe catastali d'impianto (particelle 502, 503, 504), e' emerso che il fabbricato risale a data antecedente il 1/9/1967.
