*DOCUMENTAZIONE
FOTOGRAFICA
BENE G*

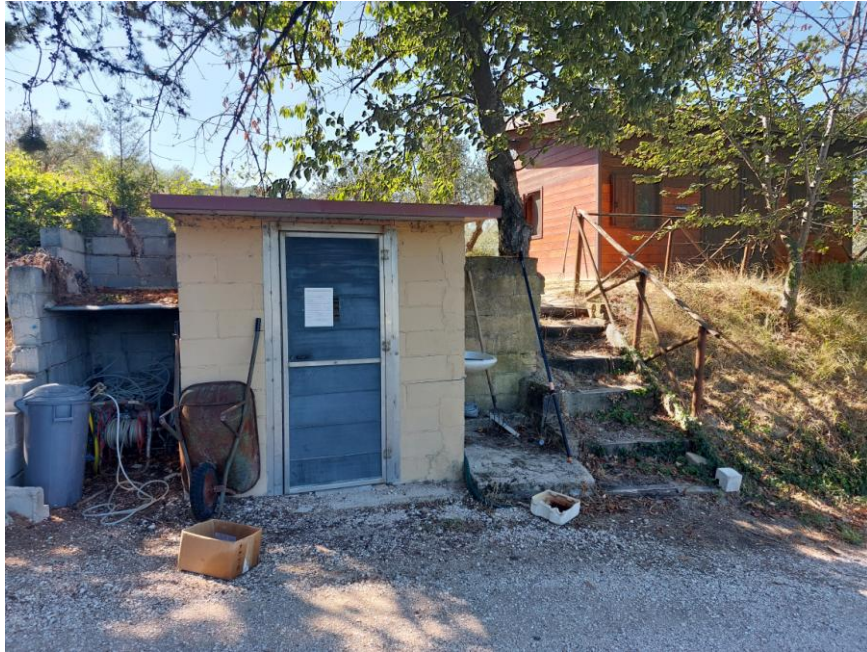
Foto n. 75: Particolare del piccolo fabbricato adibito a locale tecnico, non autorizzato, ricadente all'interno della particella n.608 del foglio 70 (Bene G). Notare in primo piano la porta metallica sul prospetto nord, la struttura portante in blocchi forati di laterizio e il tetto a una falda. È visibile, a destra dell'immagine, il fabbricato adibito a spogliatoio non autorizzato.

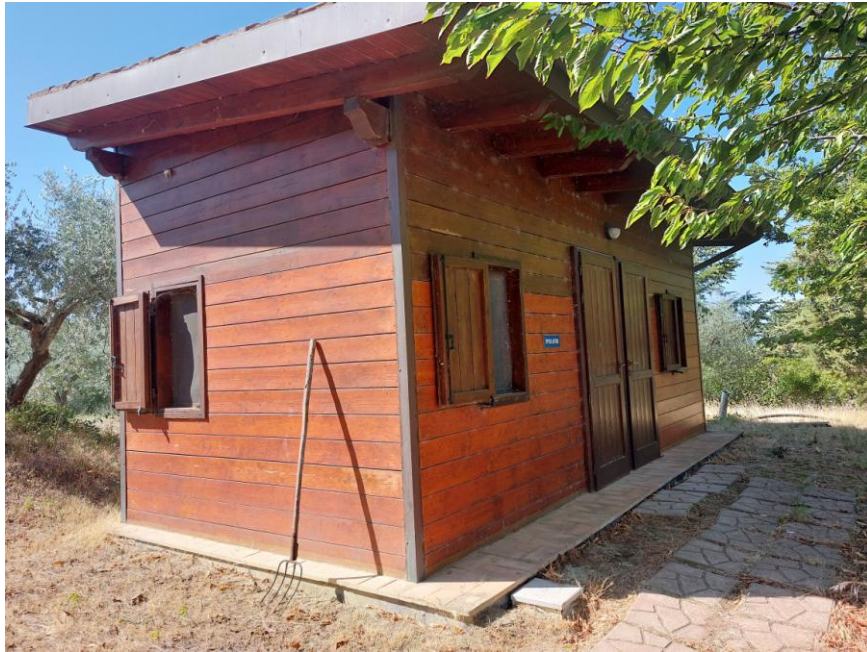
Foto n.77: Particolare del fabbricato adibito a spogliatoio, non autorizzato, ricadente all'interno della particella n.607 del foglio 70 (Bene G). Notare la struttura in legno, il marciapiede lastricato, i canali di gronda e i pluviali discendenti in rame, gli infissi esterni e le finestre in legno con portelloni con doghe alla mercantile.

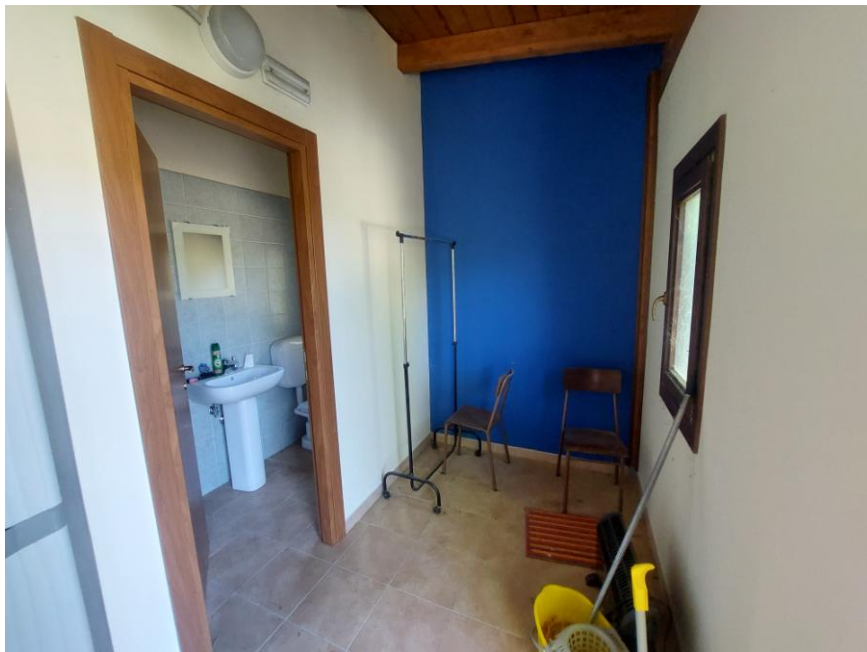
Foto n.78: Particolare interno dello spogliatoio sul prospetto est (particella n.607, foglio 70 - Bene G). Notare le pareti intonacate e tinteggiate e il pavimento con mattonelle in ceramica.

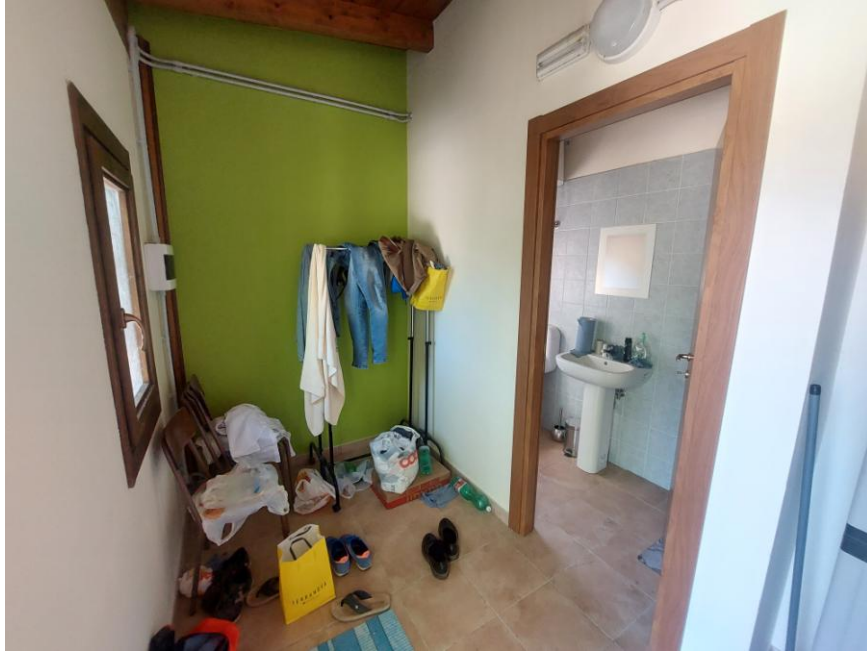
Foto n.79: Altro particolare interno dello spogliatoio sul prospetto ovest (particella n.607, foglio 70 - Bene G). Notare, gli infissi e la finestra in legno e l'impianto elettrico fuoritraccia.

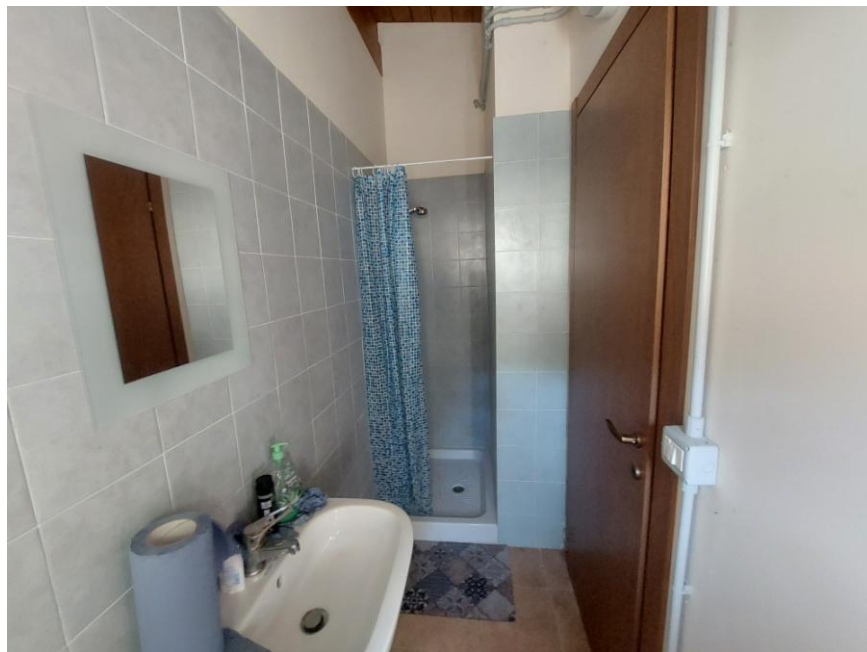
Foto n.80: Particolare del bagnolo (particella n.607, foglio 70 - Bene G). Notare, le pareti parzialmente rivestite con piastrelle di ceramica, il pavimento in monocottura e il piatto doccia.

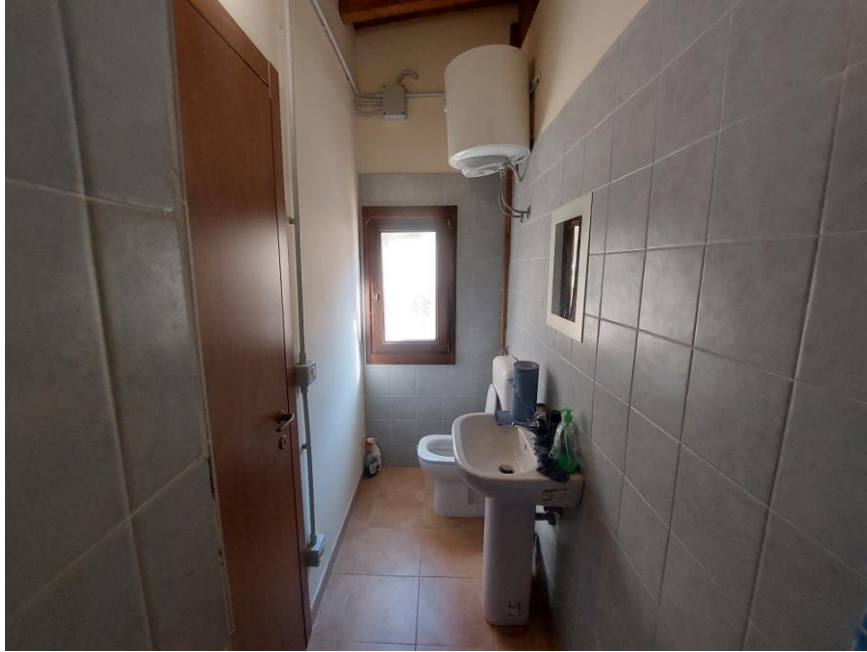
Foto n.81: Altro particolare del bagno (particella n.607, foglio 70 - Bene G) ripreso da angolazione opposta rispetto alla foto precedente. Notare, la dotazione di sanitari, le pareti parzialmente rivestite con piastrelle di ceramica, il pavimento in monocottura e la caldaia per la produzione di acqua calda termo sanitaria

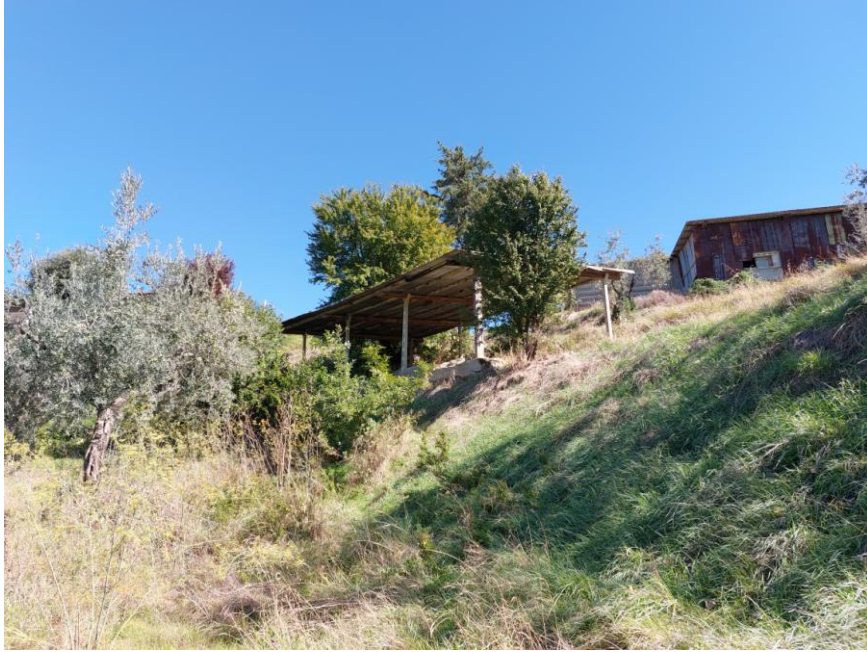
Foto n.83: Veduta della tettoia adibita a fienile, non autorizzata, ricadente all'interno della particella n.5 del foglio 70 (Bene G). È visibile, a sinistra dell'immagine, il fabbricato rurale adibito a stalla, deposito e rimessa (Bene D).

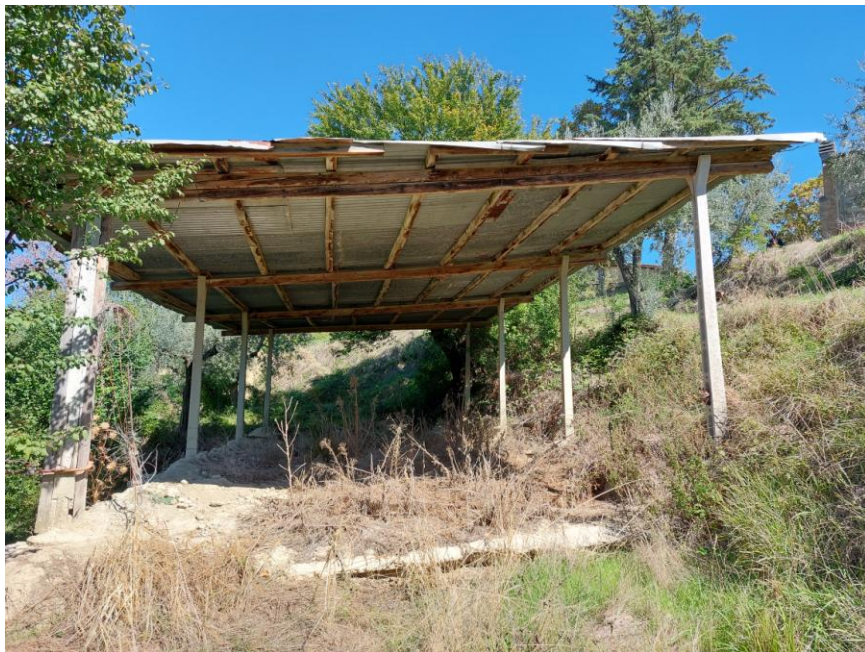
Foto n.84: Particolare della tettoia adibita a fienile (particella n.5, foglio 70 - Bene G). Notare il tetto del tipo ad una falda con copertura in lamiera, la struttura in cemento armato e solai con orditura in legno.

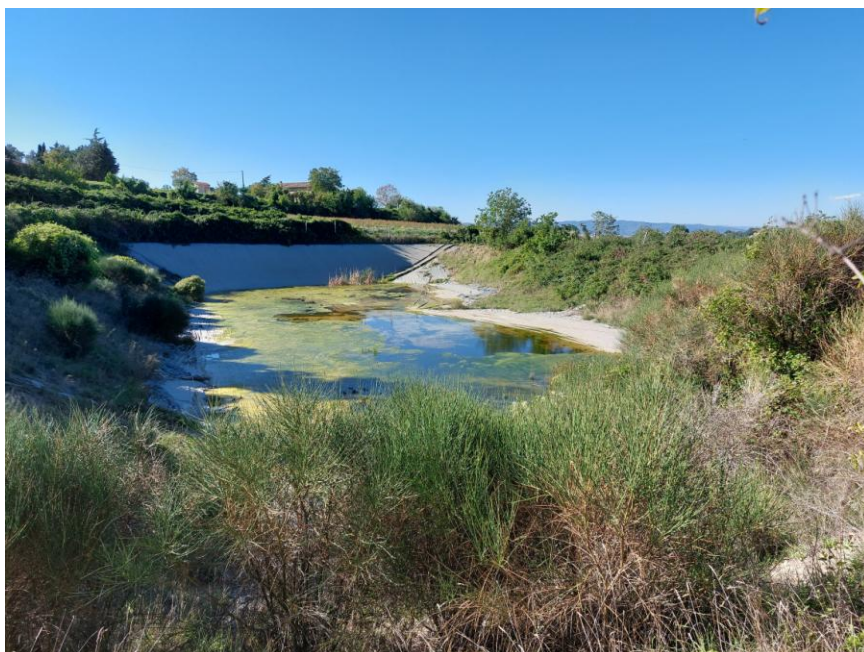
Foto n.87: Particolare della laguna di stoccaggio liquami, ricadente all'interno particelle 111-369-394 del foglio 54 (Bene G). Notare la copertura con membrana in PVC di colore grigio scuro e la recinzione con rete metallica e pali in cemento armato.
