TRIBUNALE DI TORINO

R.G. n. 789/24

PERIZIA PER ESECUZIONE IMMOBILIARE  
LOTTO "A" COMPLESSO INDUSTRIALE DI SANTENA

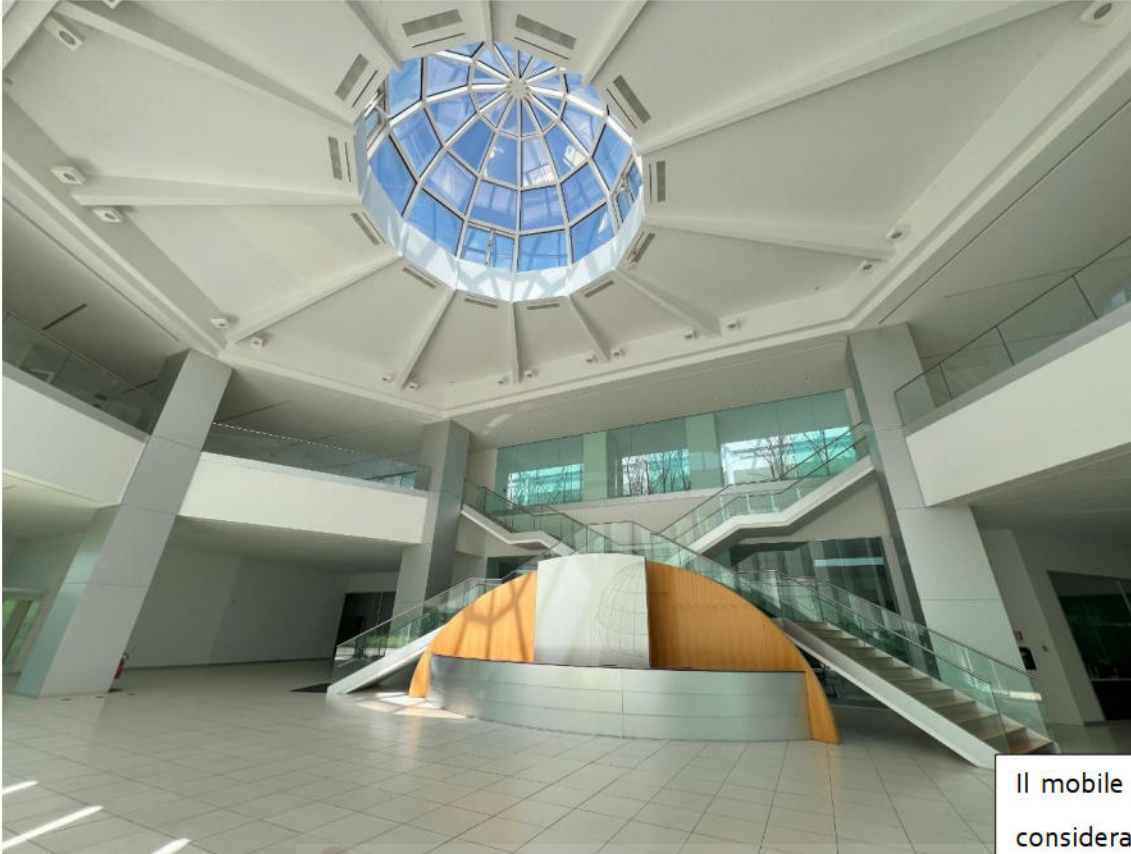
Hall di ingresso a doppia altezza

Il mobile della reception si  
considera facente parte  
dell'immobile

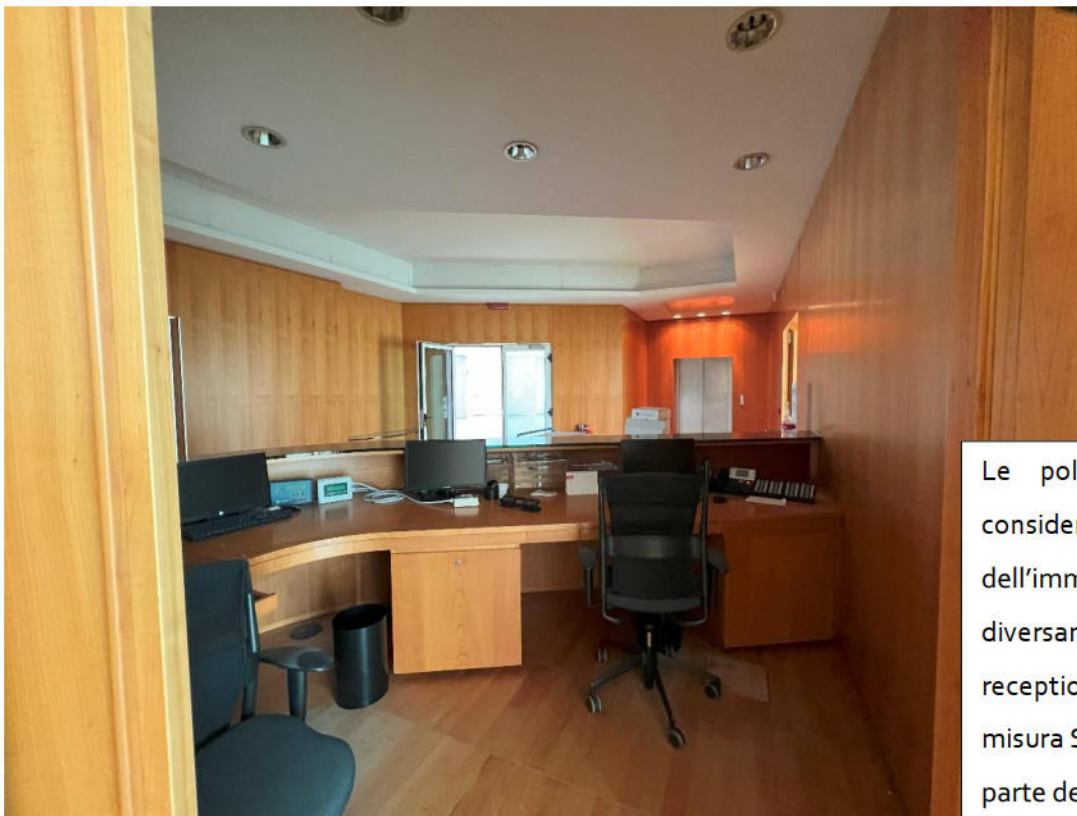
Zona reception accesso alla zona residenziale

Le poltroncine NON si considerano facenti parte dell'immobile, diversamente il bancone reception, costruito su misura SI considera facente parte dell'immobile

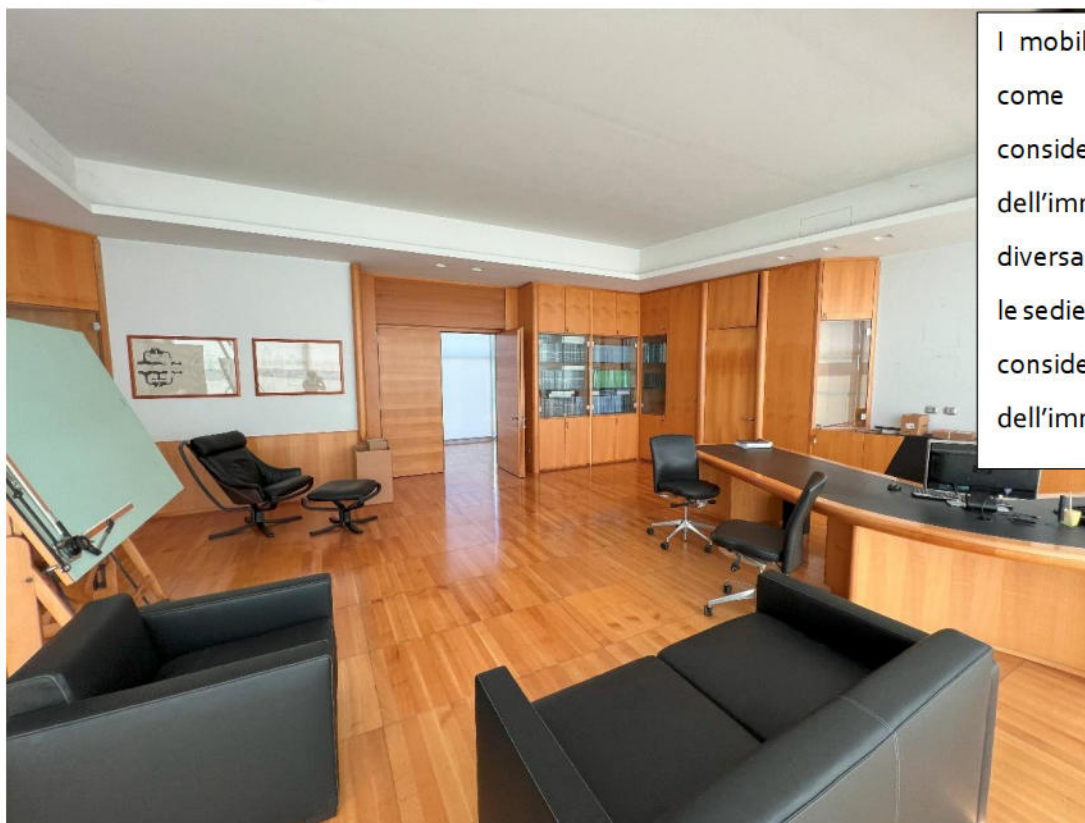
### Uno degli uffici dirigenziali

I mobili libreria in ciliegio come i pavimenti si considerano facenti parte dell'immobile, diversamente, le poltrone, le sedie e la scrivania NON si considerano facenti parte dell'immobile

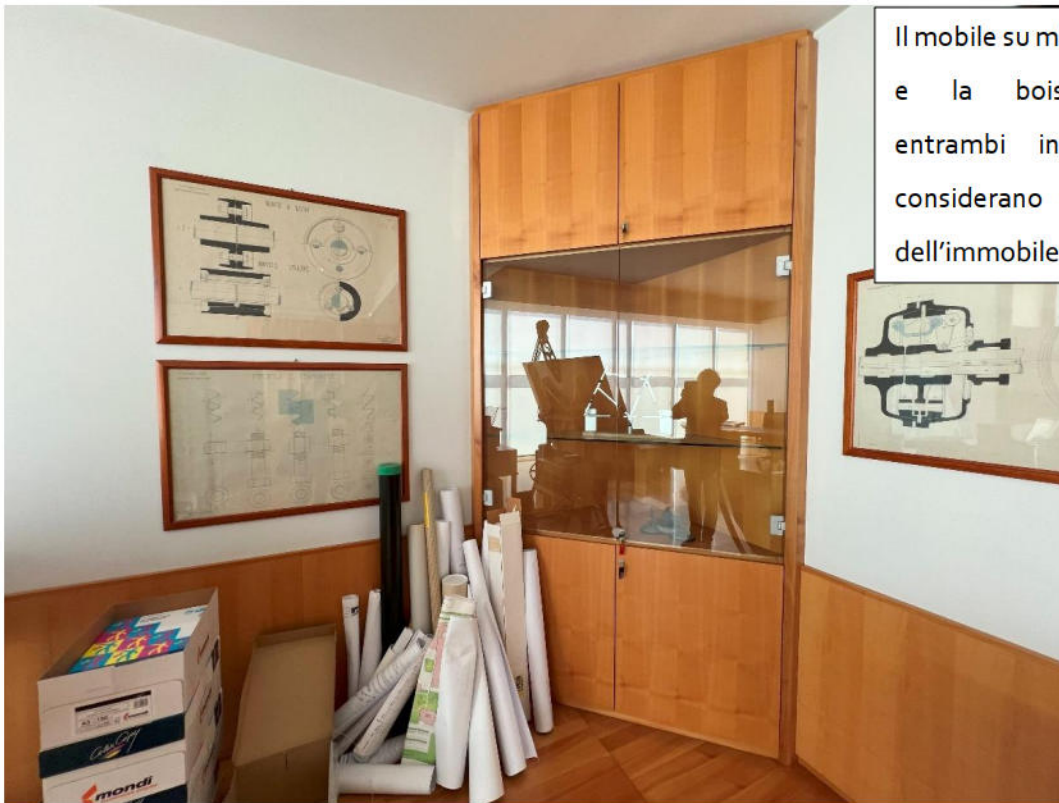
Particolare dell'ufficio precedente

Il mobile su misura angolare e la boiserie bassa, entrambi in ciliegio si considerano facenti parte dell'immobile.

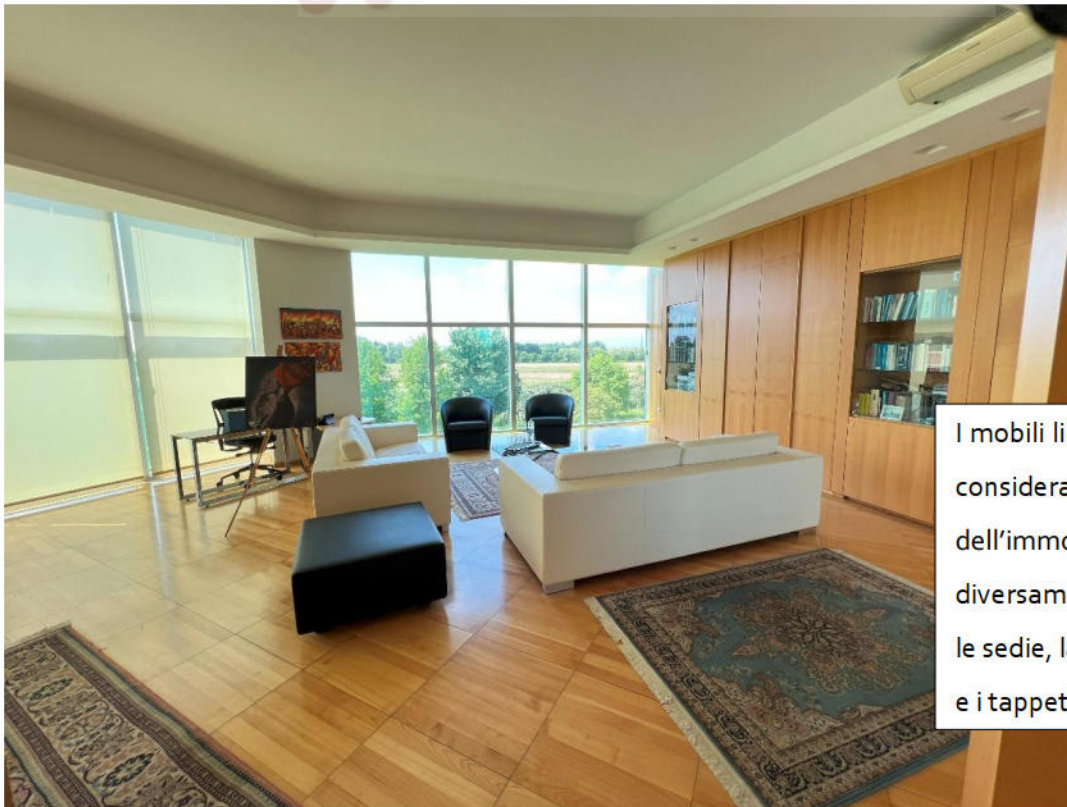
Altro ufficio dirigenziale

I mobili libreria in ciliegio SI considerano facenti parte dell'immobile, diversamente, le poltrone, le sedie, la scrivania, i divani e i tappeti NO

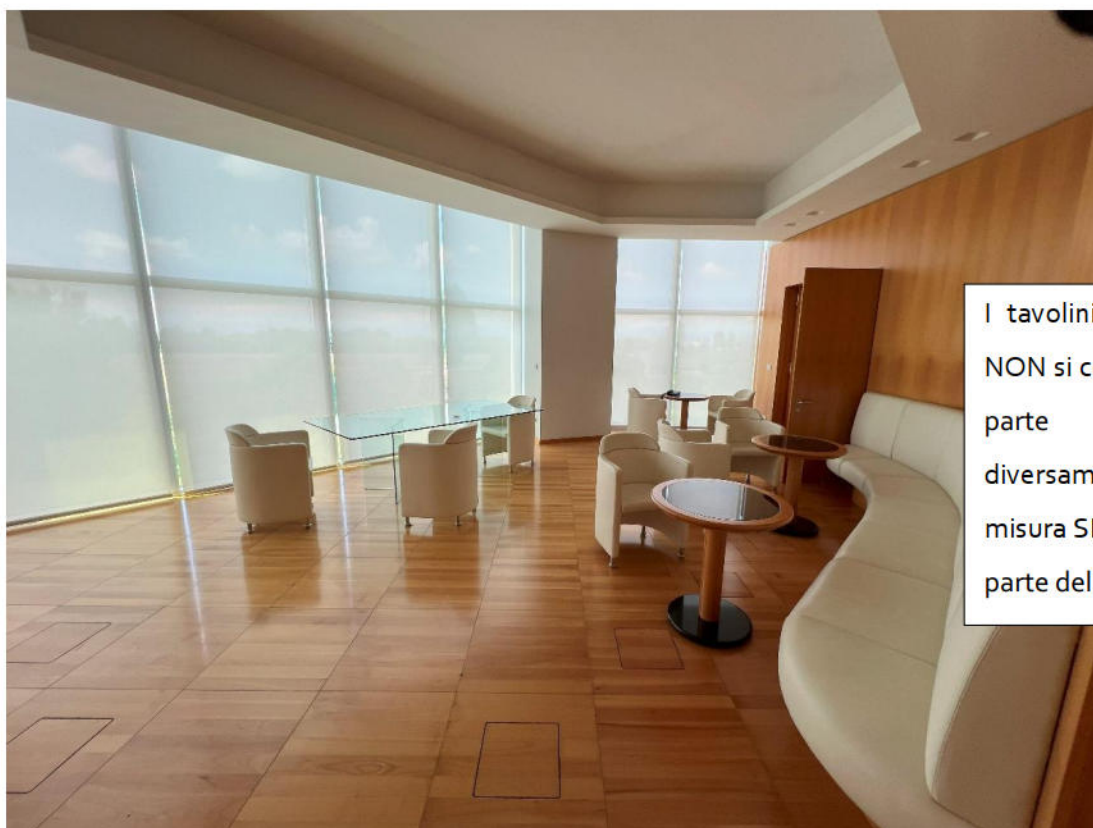
Locale bar/ristoro dirigenziale

I tavolini e le poltroncine  
NON si considerano facenti  
parte dell'immobile,  
diversamente il divano a  
misura SI considera facente  
parte dell'immobile

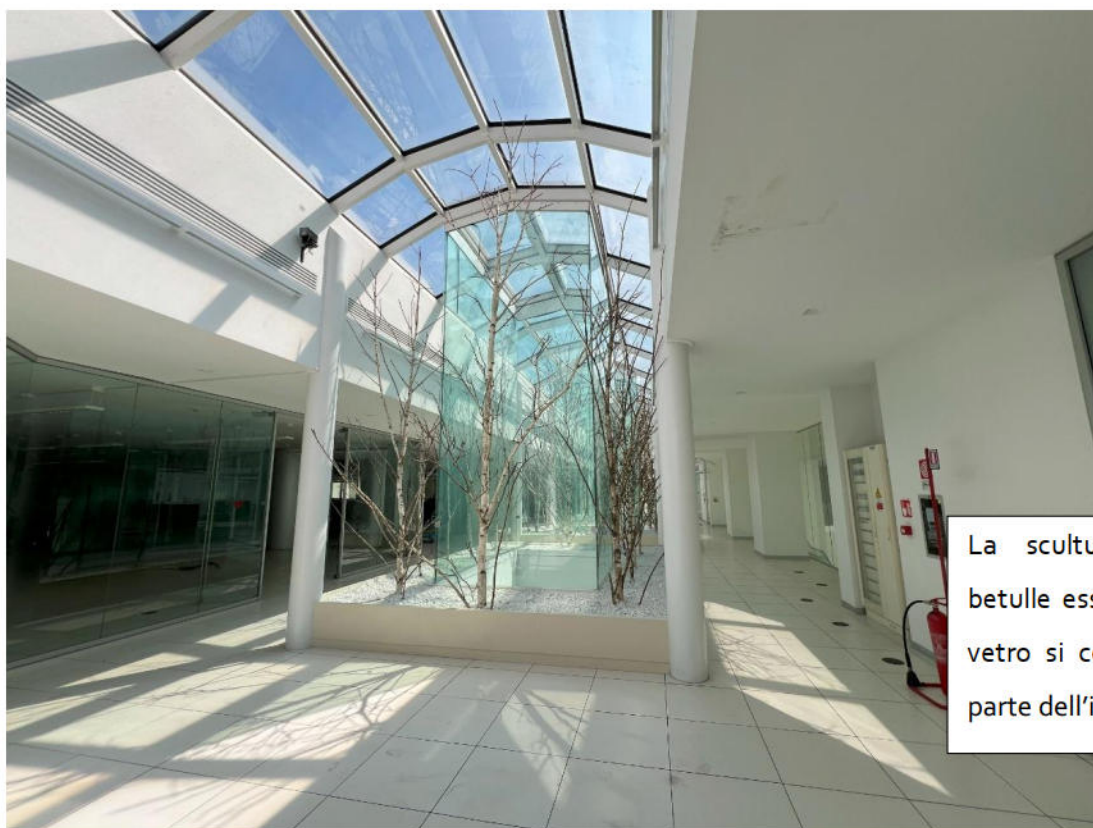
Corridoio di distribuzione tra fabbricato produttivo e immobile ad uffici

La scultura centrale in betulle essiccate, ciottoli e vetro si considera facente parte dell'immobile.

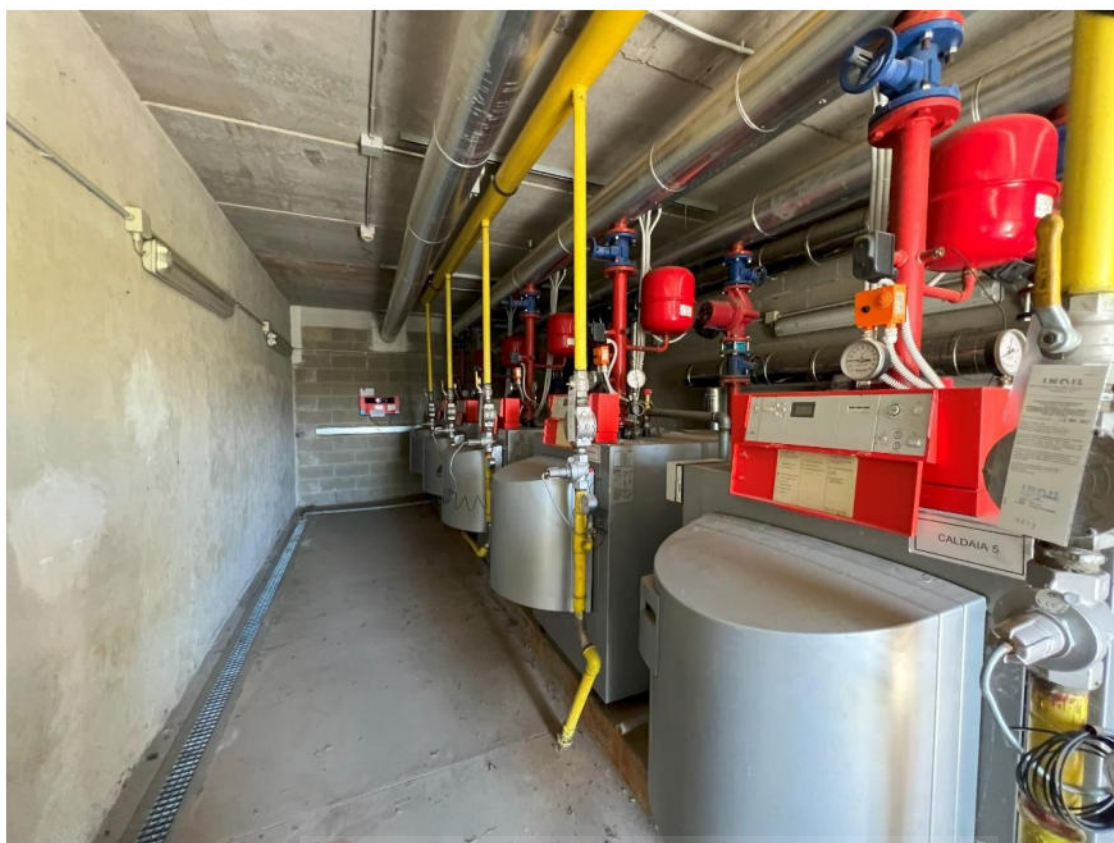
Centrale termica

- Impianto di riscaldamento costituito da: centrale termica dotata di n. 5 caldaie Viessman, sottocentrale con pompe, tubazioni, valvole, quadro elettrico e strumentazione relativa, rete di tubazioni a soffitto negli uffici e a pavimento nei locali produttivi;

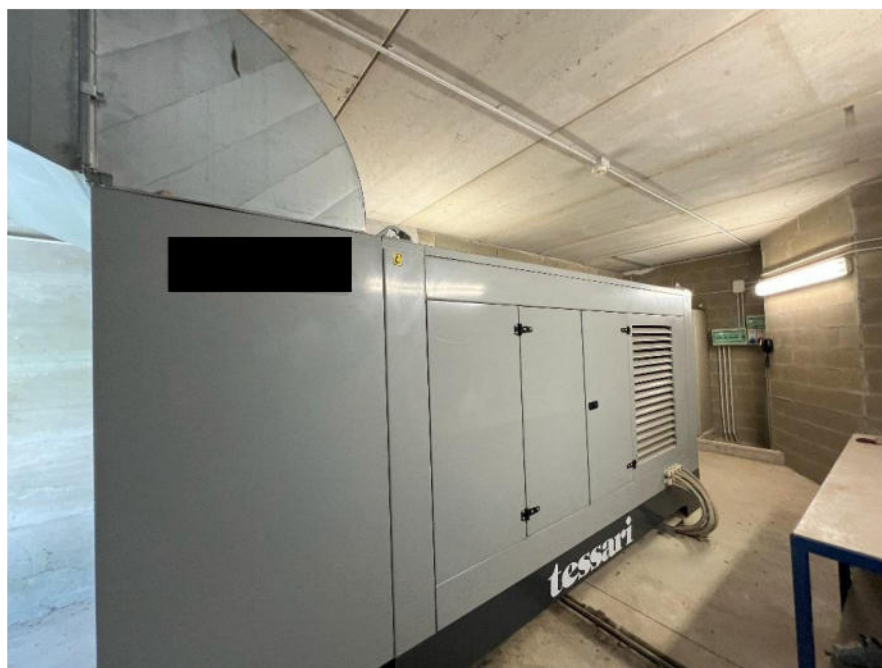
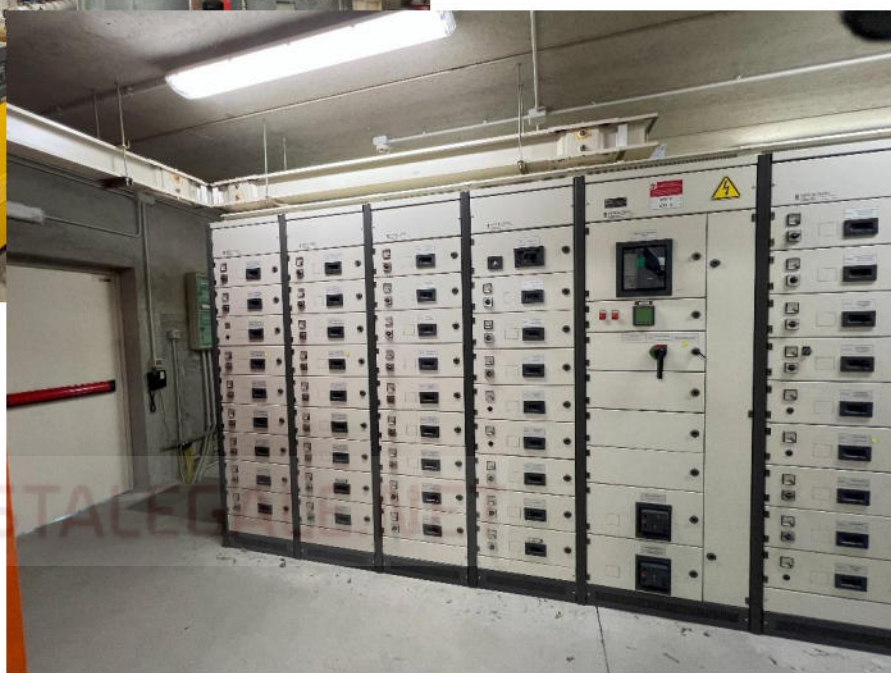
Gruppo elettrogeno e altri impianti

- Impianto elettrico costituito da: rete di illuminazione di potenza, apparecchi illuminanti; trasformatore ad olio da media a bassa tensione posto in apposita cabina interna allo stabilimento, quadro di distribuzione generale collocato nella stessa cabina, gruppo di continuità UPS installato in altra apposita cabina, gruppo elettrogeno ad avviamento automatico;

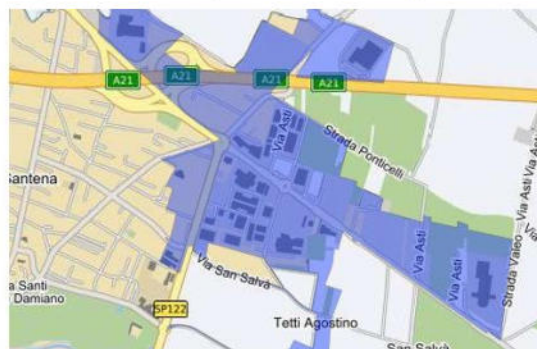
Sono poi stati analizzati i bollettini OMI, che si allegano con il n. 6 ter, dai quali risulta come nelle aree industriali del circondario i capannoni industriali abbiano un valore normale massimo non superiore a 540 €/mq. Fa eccezione l'area di Santena dove il valore massimo è pari a 620 €/mq. Si veda l'immagine che segue.

Si ritiene quindi che l'eccezionalità del bene da stimare abbia anche alzato la media dei valori OMI della zona, che diversamente sarebbero stati inferiori a quelli della zona Vadò.
