TRIBUNALE DI TRENTO

Liquidazione Giudiziale n. 18/2025

RAPPORTO DI VALUTAZIONE DEI BENI

LOTTO 1 - COMPENDIO PRODUTTIVO P.E. 916 C.C. ALDINO CON N. 2 CARRIPONTE BITRAVE E IMPIANTO FOTOVOLTAICO IN COPERTURA POT. 482,76 kWp
Zona Artigianale Nuova Redagno, 18 - 39040 Aldino (BZ)

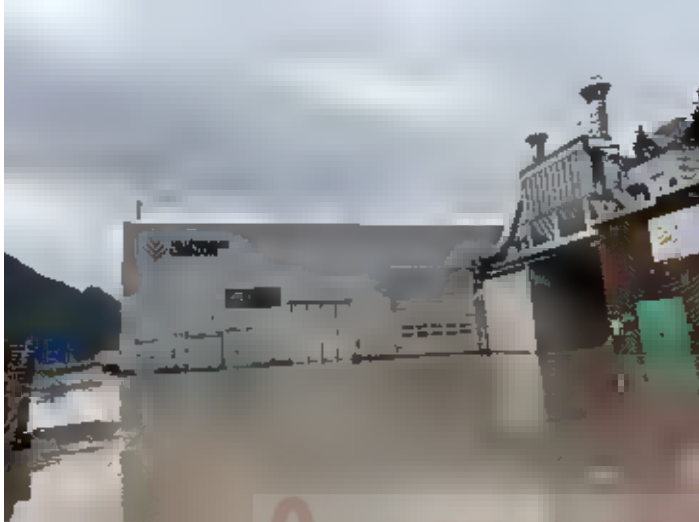
Al piano terra il cortile si sviluppa su tre lati. Sul lato sud-est è presente un piazzale pavimentato in

calcestruzzo, sul quale si affacciano gli accessi al capannone e i manufatti accessori. Il cortile prosegue poi verso ovest e quindi a nord, fino a raggiungere l'ingresso dell'area produttiva, attraverso un percorso più stretto con pavimentazione in battuto di terra. A ridosso di tale percorso sono previsti, secondo il progetto, i posti auto a servizio del compendio produttivo, sebbene allo stato attuale non risultino ancora delimitati.

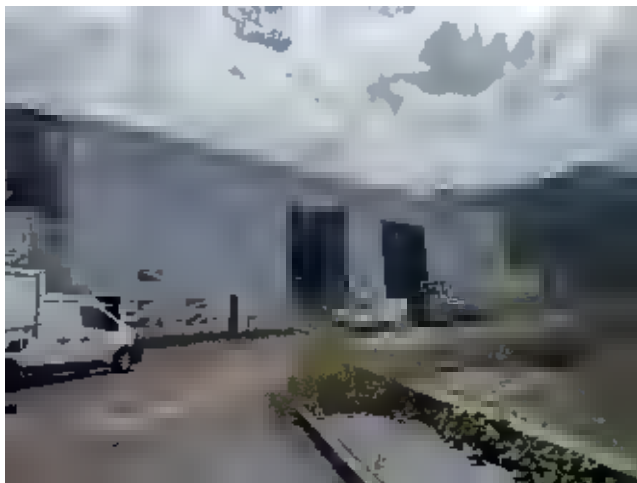
La struttura portante è di tipo prefabbricato in calcestruzzo armato, con alcune parti secondarie realizzate in opera. Essa è impostata su una maglia regolare di pilastri prefabbricati in c.a., sulla cui sommità sono impostate le travi principali a "T rovescia" e ad "L", in calcestruzzo armato precompresso. La copertura è

costituita da tegoli a profilo grecato, anch'essi in c.a.p.. La struttura portante si compone di tre file di telai a campate di circa 11 m, disposti con un interasse di circa 20 m, per una lunghezza complessiva di circa 110 m ed una larghezza di circa 40 m. Verso il Corpo B la maglia è parzialmente interrotta da un muro continuo in calcestruzzo armato. L'intero sistema fondazionale, realizzato in opera, è costituito da plinti e fondazioni continue.

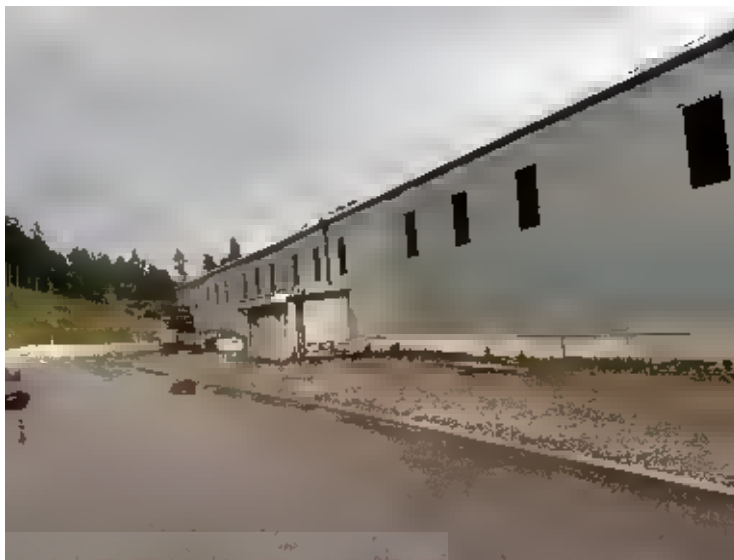
Il **volume principale** insiste su un sedime rettangolare di circa 2.585 m², con altezza interna sotto tegolo pari a circa 6 m al piano terra e 6,2 m al piano primo.

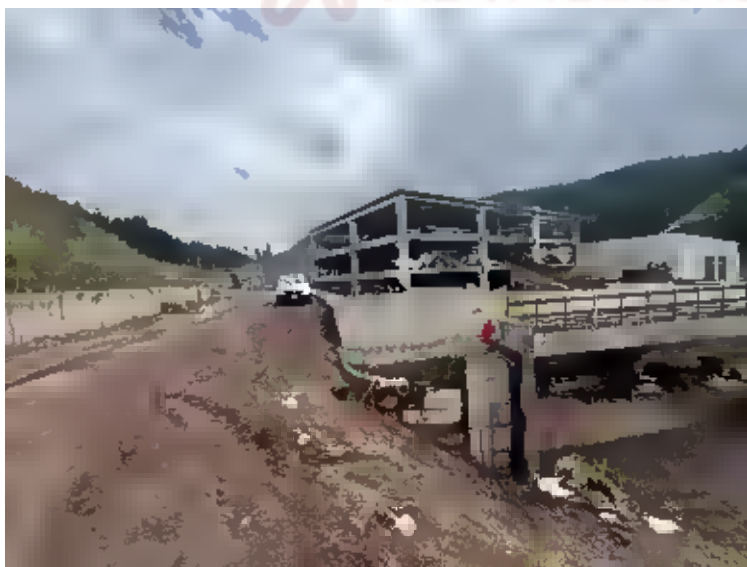
Il **volume multipiano** occupa un sedime di circa 735 m², con altezze interne sotto tegolo pari a circa 4,8

m al piano terra, 2,6 m al piano primo (misura grezza), 2,9 m al piano secondo (misura grezza), mentre l’altezza del piano terzo non è rilevabile.

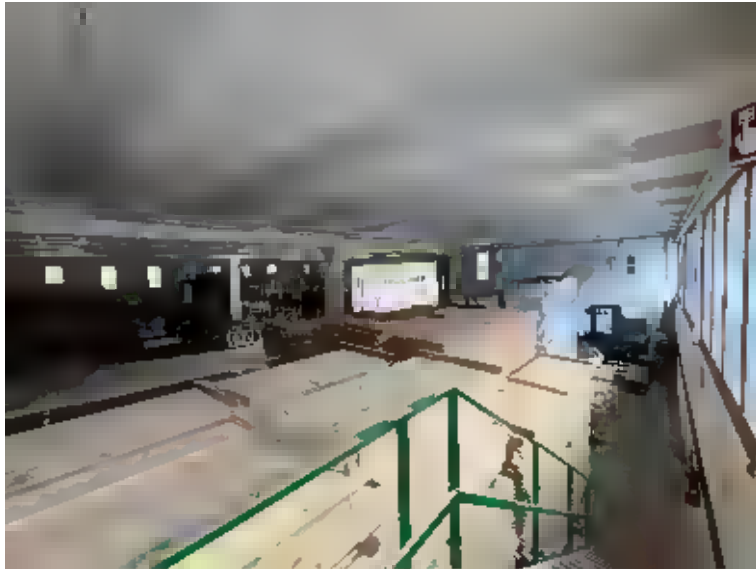
Il **volume principale** si sviluppa su due livelli e accoglie due ampi locali ad uso capannone, in gran parte privi di divisori interni. Solo una porzione del piano terra presenta delimitazioni al grezzo che presumibilmente definiscono locali accessori e spazi di collegamento tra il corpo A e il corpo B.

L'edificio è caratterizzato da un ampio pozzo di luce centrale, aperto da terra a cielo, che attraversa l'intera altezza del fabbricato e garantisce un significativo apporto di illuminazione naturale ai locali interni.

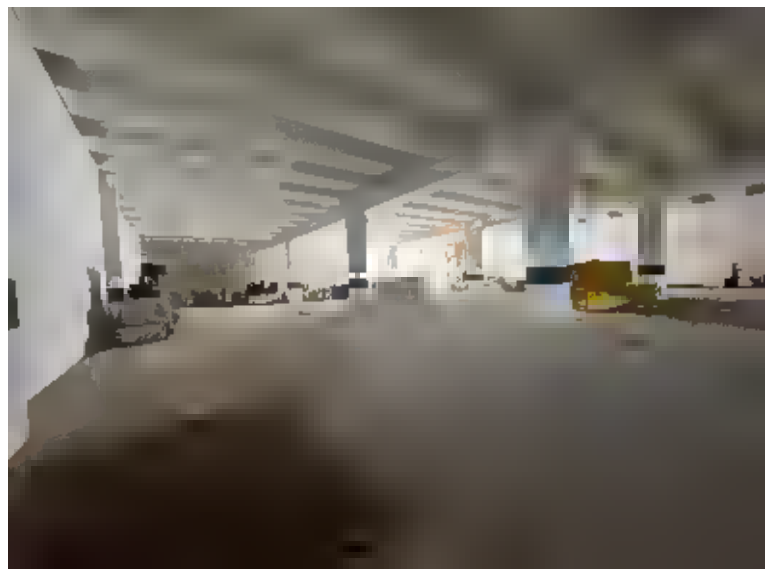
Il capannone è servito da due vani scala esterni al volume principale, con

struttura in calcestruzzo armato e scale in acciaio: il vano nord-est collega il piano terra con il piano primo, mentre quello sul fronte sud-est si sviluppa dal piano interrato fino alla copertura.

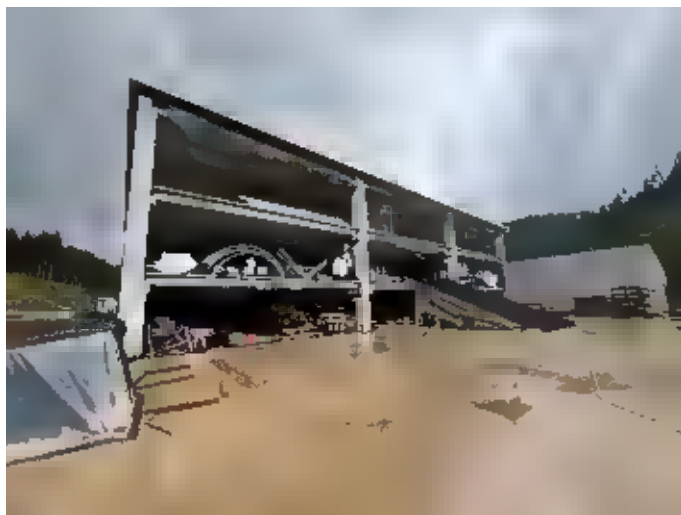
La **porzione terminale** si sviluppa su un unico livello fuori terra, con soprastante terrazza, e costituisce la prosecuzione del locale deposito del piano terra garantendo

l'accesso carrabile dal relativo cortile. Tale volume prosegue ulteriormente verso nord fino al confine di proprietà, mediante un corpo aperto sulla p.f. 1807/30 C.C. Aldino, non autorizzato e potenzialmente oggetto di demolizione.

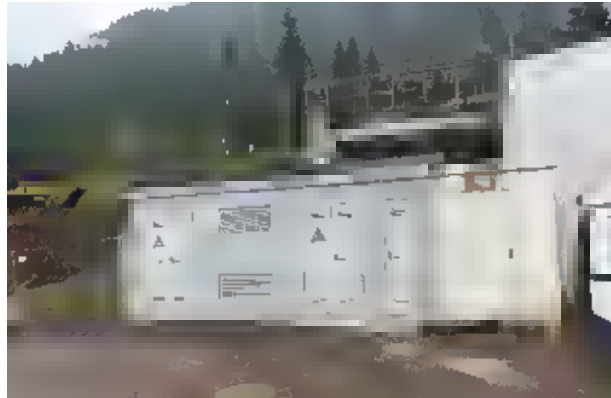
Sul lato nord della proprietà, in aderenza alla strada di penetrazione ed a confine, è presente la cabina di media tensione, attualmente utilizzata dalla società fornitrice dell'energia elettrica e contenente tutti i componenti elettrici dell'ente gestore. Si evidenzia che tale utilizzo non risulta regolamentato, poiché la cabina è di proprietà della società oggetto di Liquidazione Giudiziale. Adiacente alla cabina di media tensione si trova un ulteriore locale all'interno del quale è installato il sezionatore di media tensione.

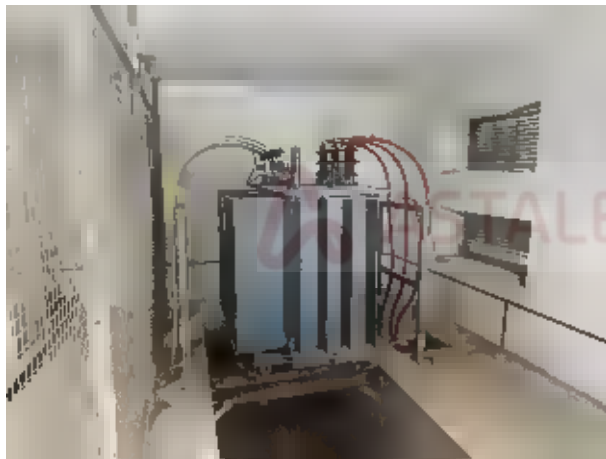
Il compendio è alimentato da una linea elettrica di media tensione tramite una cabina gestita dalla società

Edyna, e dispone di un trasformatore di distribuzione ad olio da 800 kVA che alimenta l'impianto elettrico industriale. La distribuzione interna avviene in parte attraverso cunicoli interrati e in parte mediante canaline a vista. L'impianto di illuminazione è prevalentemente costituito da corpi illuminanti a LED ed è gestito tramite un sistema di alimentazione centralizzata CPS.

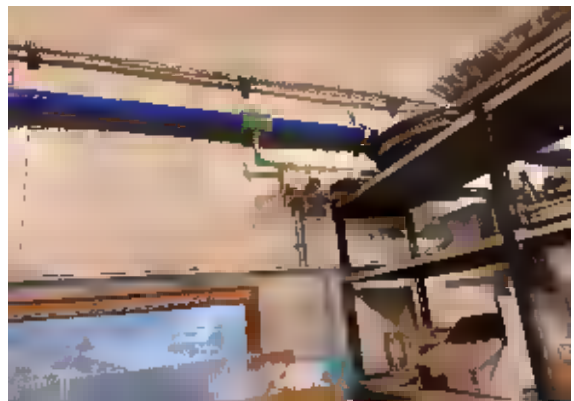
L'impianto ad aria compressa è costituito da due compressori a vite di potenza rispettivamente pari a 55 kW e 75 kW, completati da un modulo di essiccazione, serbatoi di accumulo e una rete di tubazioni per la distribuzione dell'aria compressa. All'interno dell'area di produzione è inoltre presente un impianto di aspirazione e filtrazione composto da canalizzazioni in acciaio, tre filtri a maniche autopulenti e ventilatori di cui due da 55 kW e uno da 75 kW, destinati alla gestione della polvere e delle particelle nei processi produttivi.

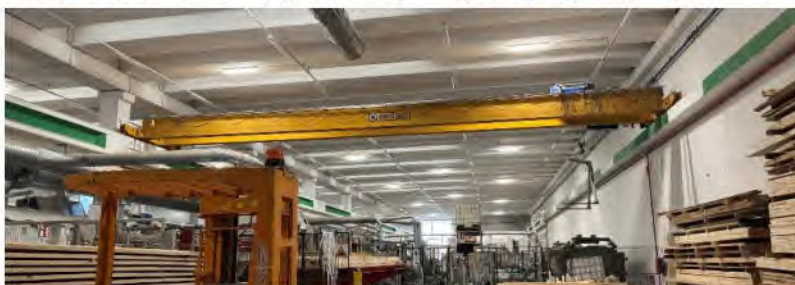
Si tratta di due carriponte bitrave installati all'interno del capannone principale (corpo A), entrambi di marca OMIS, immatricolati nel 2020 e con portata nominale di 6,3 tonnellate ciascuno. I due mezzi hanno scartamenti rispettivamente di circa 19,5 m e 18 m. Attualmente sono impiegati nelle operazioni di sollevamento e movimentazione dei carichi, garantendo complessivamente una copertura quasi completa della superficie del capannone.

- stato di conservazione: la valutazione considera il buono stato dei mezzi, la regolare manutenzione e l'assenza di difetti strutturali o funzionali visibili nel corso del sopralluogo e riferiti dalla proprietà;

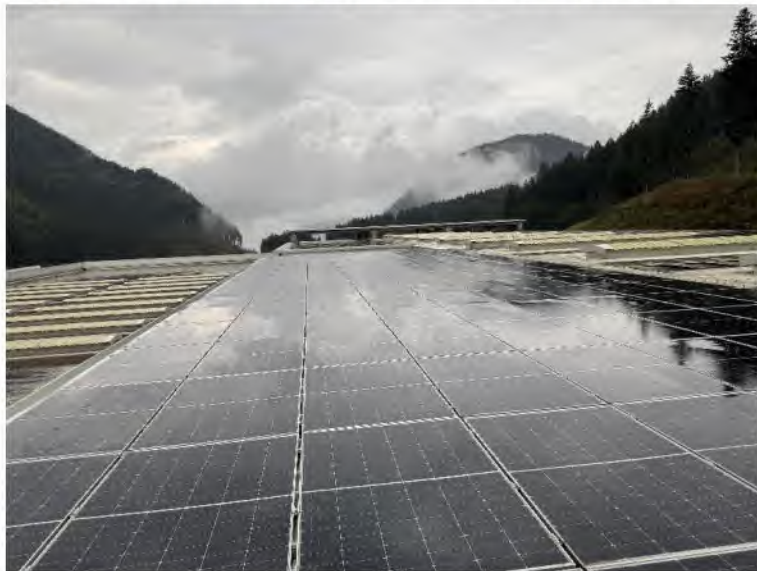
L'impianto fotovoltaico oggetto di stima ha una potenza nominale di circa 483 kWp, è entrato in esercizio

nel 2023 ed è installato sulla copertura in lamiera metallica tipo "sandwich" del corpo B.

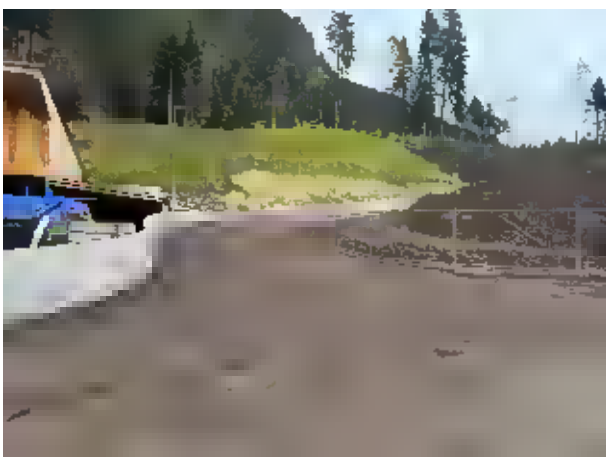
L'esecuzione dei lavori e la relativa rendicontazione risultano previste in n. 3 SAL, di cui due risultano già rendicontati, mentre sono in corso i lavori relativi al SAL 3/Finale, la cui ultimazione e rendicontazione gravano sull'aggiudicatario del presente lotto.

In data 17 novembre 2025 il sottoscritto ha effettuato un sopralluogo finalizzato ad accertare lo stato dei lavori di realizzazione delle infrastrutture. Alla data del sopralluogo i lavori risultano fermi e, da quanto rilevabile direttamente e dall'analisi della documentazione di progetto, è possibile constatare

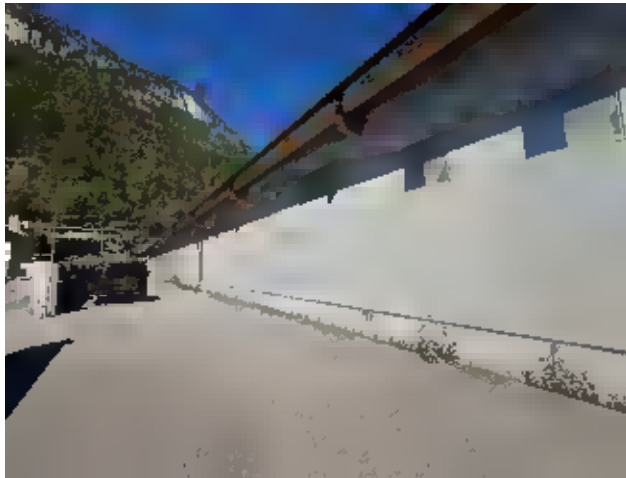
848 m², a cui si aggiunge, sul lato sud, una tettoia terminale di circa 180 m² che funge da raccordo con il corpo C e che si affaccia sul cortile principale. L'intervento è stato realizzato nel 2014 ed è caratterizzato da una struttura portante a campata unica costituita da otto telai con montanti verticali in acciaio e trave di colmo sagomata tipo "boomerang", in legno, a doppia pendenza. Il manto di copertura è sorretto da elementi lignei disposti trasversalmente ai telai ed è composto da pannelli sandwich coibentati di tipo grecato. Le pareti perimetrali di

tamponamento sono anch'esse realizzate con pannelli sandwich, in lamiera coibentata.

Il corpo A è servito da due portoni sezionali motorizzati con accesso dal cortile pertinenziale ed è illuminato da lucernari posti sul prospetto ovest. L'intero volume si configura come un unico locale ad uso deposito, privo di suddivisioni interne, salvo la separazione con la tettoia e quella, realizzata in pannelli sandwich coibentati, che lo distingue dal volume originario, corpo B. L'altezza interna sotto trave varia da circa 4,8 m lungo i lati a circa 5,6 m nella parte centrale.

- il **corpo A** non presenta particolari situazioni di degrado, fatta eccezione per alcune imperfezioni interne delle finiture, risolvibili mediante interventi di ordinaria manutenzione; nel complesso l'immobile si presentano in buone condizioni di conservazione, coerente con lo standard tipico degli edifici a destinazione produttiva

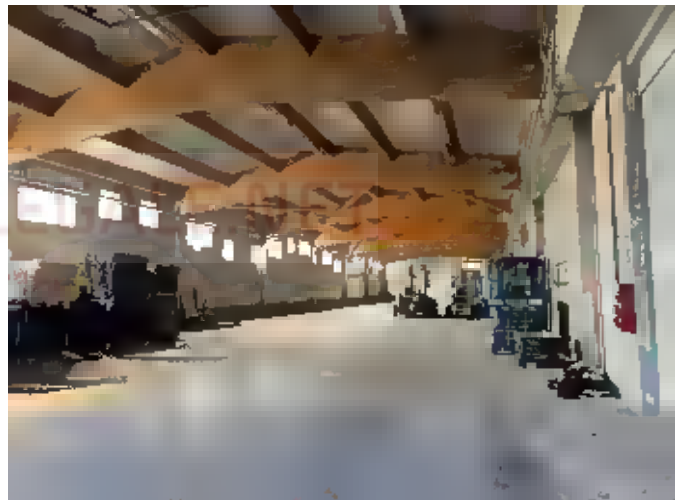
La pavimentazione interna è di tipo industriale, dotata di impianto di riscaldamento a

pavimento. Il capannone è inoltre servito da impianto elettrico con corpi illuminanti a LED e sottoquadri di zona, nonché da impianto antincendio con manichetta e rete idrica a vista. Tra il corpo A e il corpo B è presente un elemento divisorio scorrevole, oltre a una separazione continua e doppia costituita da pannelli in lamiera, coibentati.

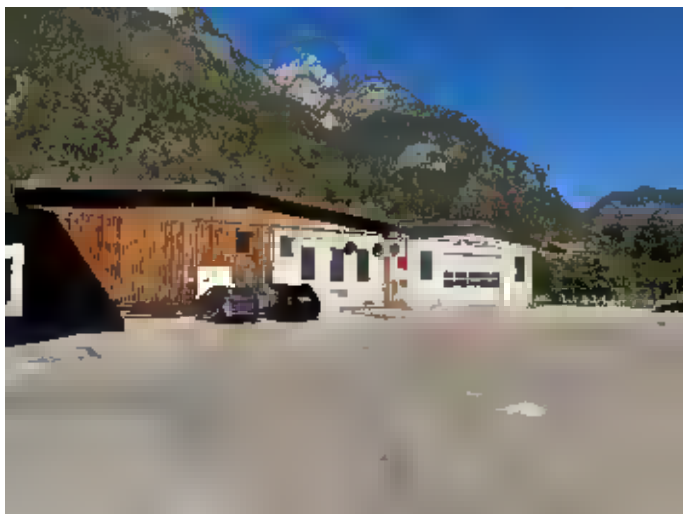
annessa al lato est del corpo A, comunicante con quest'ultimo tramite un portone scorrevole. La struttura è prevalentemente in cemento armato precompresso, con pilastri disposti su due campate di interasse circa 12,5 e 19,5 m, e travi in calcestruzzo precompresso a doppia pendenza. La copertura è sorretta da una struttura con tegoli a doppio T, mentre le pareti perimetrali sono tamponate su quasi tutti i lati con pannelli sandwich in acciaio di ridotto spessore isolante. Il manto di copertura è in lamiera, con impianto fotovoltaico integrato

tra due strati di lamiera grecata.

I prospetti presentano diverse finiture: parte in pannelli sandwich alternati alla struttura portante a vista, parte in legno e parte intonacati a civile; sono inoltre dotati di lucernari fissi che garantiscono un discreto apporto di luce naturale all'interno del capannone. L'immobile è servito da tre portoni sezionali motorizzati con accesso dal cortile pertinenziale.

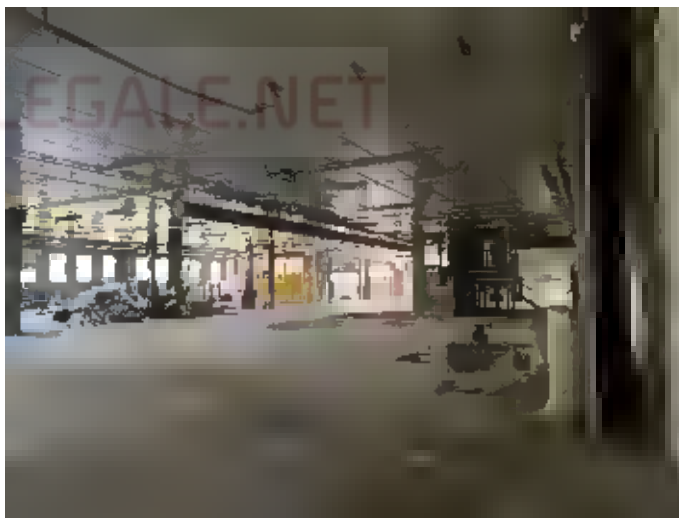
Gli spazi interni sono pressoché liberi e comunicanti, con pavimentazione industriale in calcestruzzo. Nella porzione centrale si trova un manufatto rialzato con struttura mista in acciaio e muratura, presumibilmente destinato in passato a ufficio e locale compressore. Nell'angolo sud-ovest sono ricavati due locali destinati a deposito di cippato, delimitati internamente da pareti in

parte in cemento armato e in parte in blocchi di calcestruzzo, con accesso dal cortile pertinenziale.

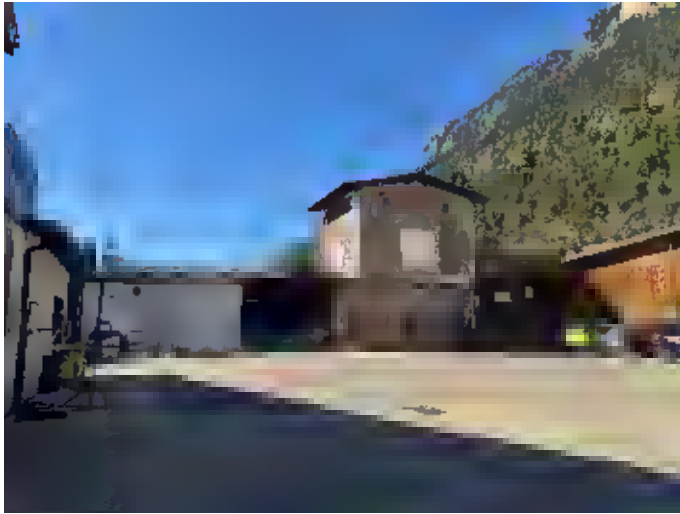
Si tratta di un manufatto di antica origine, composto da una tettoia con annessa torretta (ex cabina elettrica), che si sviluppa su una superficie complessiva di circa 227 mq, oltre a un locale termico su due livelli di circa 47 mq. Questi locali sono situati sul lato sud del corpo A, e si sviluppano su un sedime rettangolare, allungato in direzione nord-sud.

Il manufatto è essenzialmente una tettoia con una struttura mista, costituita da calcestruzzo, acciaio e legno, e con copertura in legno a due falde, su cui è posato un manto in lamiera. La tettoia è chiusa sui lati sud ed ovest da pareti in muratura, rivestite esternamente in legno.

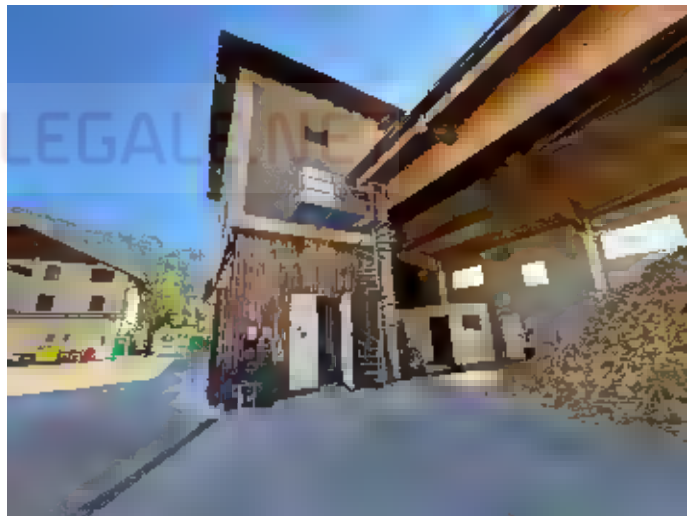
I **locali termici** (ex silos) sono collocati in un manufatto separato, con una superficie di circa 47 mq, disposto su due livelli e con copertura a due falde. Il piano terra ha un'altezza di circa 4,6 m, mentre il piano primo è alto circa 4,1 m. La struttura portante è in muratura, con copertura in legno. Le pareti esterne sono parzialmente rivestite in legno e parzialmente trattate con intonaco.

Il manufatto è stato oggetto di una ristrutturazione nel 2017, che ha portato

all'installazione di due generatori di calore: al piano terra è presente un generatore a cippato con una potenza nominale di circa 500 kW e un puffer da circa 10.000 litri. Al piano primo, è presente un secondo generatore alimentato a gas metano, con potenza di circa 1.000 kW.
