## TRIBUNALE DI TRENTO

*Liquidazione Giudiziale n. 18/2025*

## RAPPORTO DI VALUTAZIONE DEI BENI

**LOTTO 1 - COMPENDIO PRODUTTIVO P.E. 916 C.C. ALDINO CON N. 2 CARRIPONTE BITRAVE E IMPIANTO FOTOVOLTAICO IN COPERTURA POT. 482,76 kWp**  
*Zona Artigianale Nuova Redagno, 18 - 39040 Aldino (BZ)*

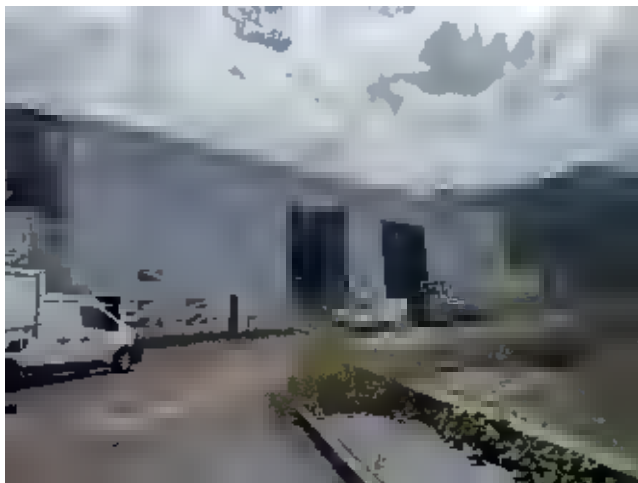
La struttura portante è di tipo prefabbricato in calcestruzzo armato, con alcune parti secondarie realizzate in opera. Essa è impostata su una maglia regolare di pilastri prefabbricati in c.a., sulla cui sommità sono impostate le travi principali a "T rovescia" e ad "L", in calcestruzzo armato precompresso. La copertura è

costituita da tegoli a profilo grecato, anch'essi in c.a.p.. La struttura portante si compone di tre file di telai a campate di circa 11 m, disposti con un interasse di circa 20 m, per una lunghezza complessiva di circa 110 m ed una larghezza di circa 40 m. Verso il Corpo B la maglia è parzialmente interrotta da un muro continuo in calcestruzzo armato. L'intero sistema fondazionale, realizzato in opera, è costituito da plinti e fondazioni continue.

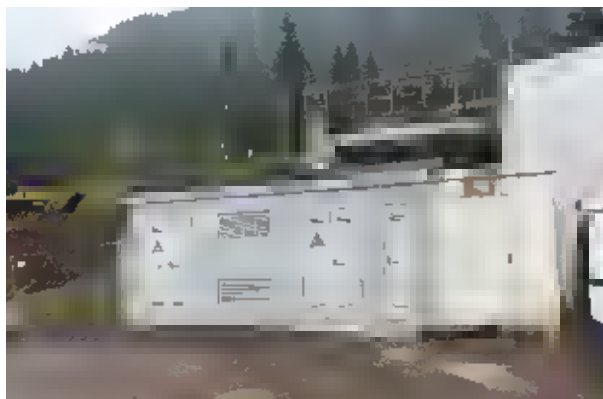
Sul lato nord della proprietà, in aderenza alla strada di penetrazione ed a confine, è presente la cabina di media tensione, attualmente utilizzata dalla società fornitrice dell'energia elettrica e contenente tutti i componenti elettrici dell'ente gestore. Si evidenzia che tale utilizzo non risulta regolamentato, poiché la cabina è di proprietà della società oggetto di Liquidazione Giudiziale. Adiacente alla cabina di media tensione si trova un ulteriore locale all'interno del quale è installato il sezionatore di media tensione.

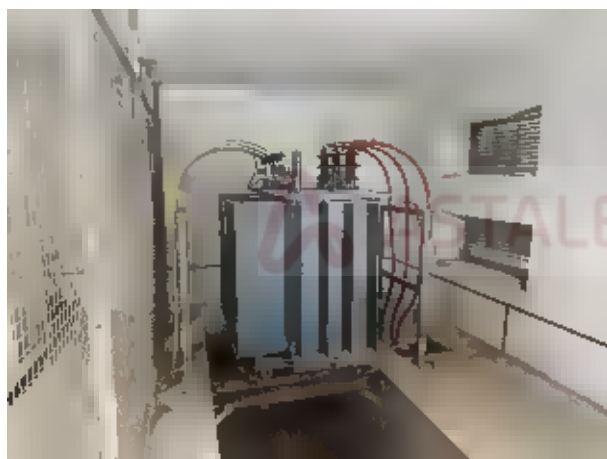
Il compendio è alimentato da una linea elettrica di media tensione tramite una cabina gestita dalla società

Edyna, e dispone di un trasformatore di distribuzione ad olio da 800 kVA che alimenta l'impianto elettrico industriale. La distribuzione interna avviene in parte attraverso cunicoli interrati e in parte mediante canaline a vista. L'impianto di illuminazione è prevalentemente costituito da corpi illuminanti a LED ed è gestito tramite un sistema di alimentazione centralizzata CPS.

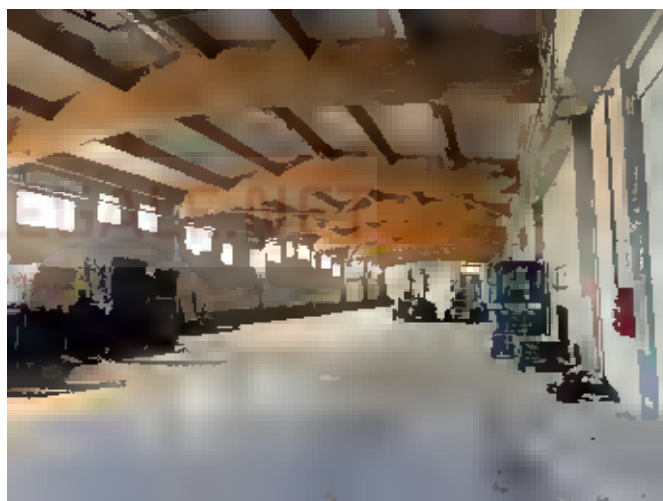
La pavimentazione interna è di tipo industriale, dotata di impianto di riscaldamento a pavimento. Il capannone è inoltre servito da impianto elettrico con corpi illuminanti a LED e sottoquadri di zona, nonché da impianto antincendio con manichetta e rete idrica a vista. Tra il corpo A e il corpo B è presente un elemento divisorio scorrevole, oltre a una separazione continua e doppia costituita da pannelli in lamiera, coibentati.

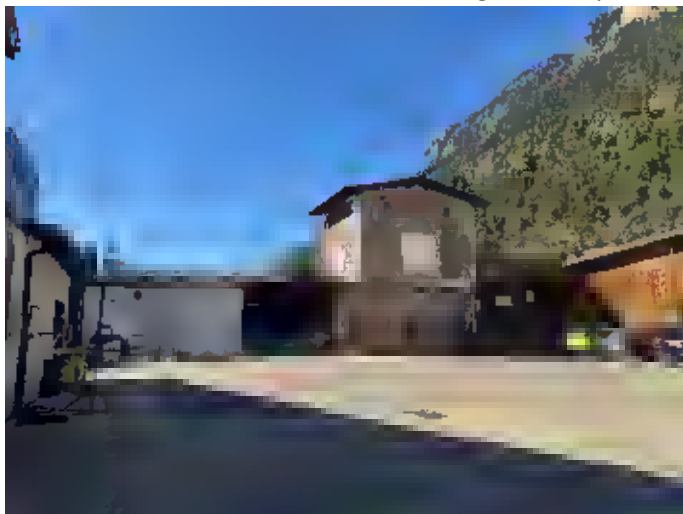
Il manufatto è essenzialmente una tettoia con una struttura mista, costituita da calcestruzzo, acciaio e legno, e con copertura in legno a due falde, su cui è posato un manto in lamiera. La tettoia è chiusa sui lati sud ed ovest da pareti in muratura, rivestite esternamente in legno.
