## TRIBUNALE DI TRENTO

*Liquidazione Giudiziale n. 18/2025*

## RAPPORTO DI VALUTAZIONE DEI BENI

**LOTTO 1 - COMPENDIO PRODUTTIVO P.E. 916 C.C. ALDINO CON N. 2 CARRIPONTE BITRAVE E IMPIANTO FOTOVOLTAICO IN COPERTURA POT. 482,76 kWp**  
*Zona Artigianale Nuova Redagno, 18 - 39040 Aldino (BZ)*

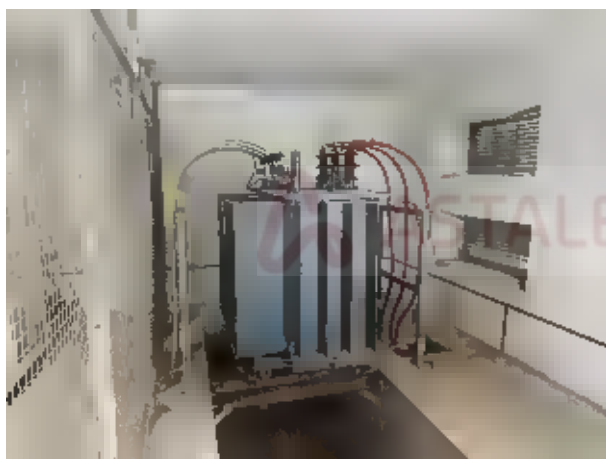
Il compendio è alimentato da una linea elettrica di media tensione tramite una cabina gestita dalla società

Edyna, e dispone di un trasformatore di distribuzione ad olio da 800 kVA che alimenta l'impianto elettrico industriale. La distribuzione interna avviene in parte attraverso cunicoli interrati e in parte mediante canaline a vista. L'impianto di illuminazione è prevalentemente costituito da corpi illuminanti a LED ed è gestito tramite un sistema di alimentazione centralizzata CPS.

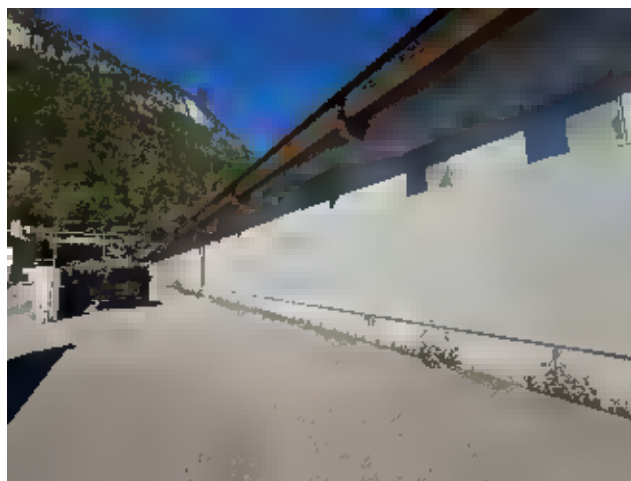
848 m<sup>2</sup>, a cui si aggiunge, sul lato sud, una tettoia terminale di circa 180 m<sup>2</sup> che funge da raccordo con il corpo C e che si affaccia sul cortile principale. L'intervento è stato realizzato nel 2014 ed è caratterizzato da una struttura portante a campata unica costituita da otto telai con montanti verticali in acciaio e trave di colmo sagomata tipo "boomerang", in legno, a doppia pendenza. Il manto di copertura è sorretto da elementi lignei disposti trasversalmente ai telai ed è composto da pannelli sandwich coibentati di tipo grecato. Le pareti perimetrali di

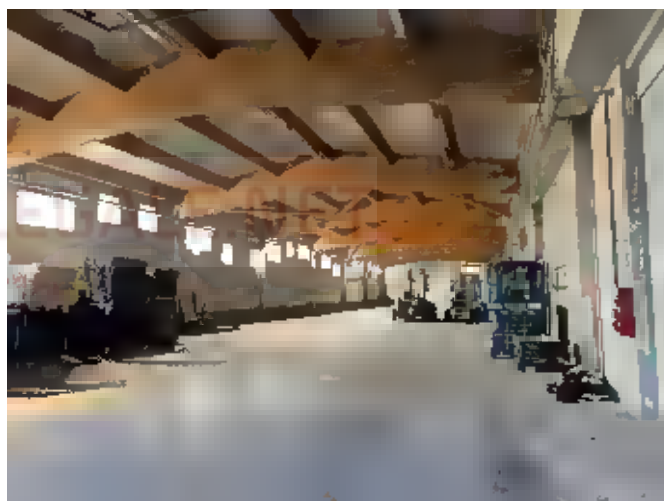
pavimento. Il capannone è inoltre servito da impianto elettrico con corpi illuminanti a LED e sottoquadri di zona, nonché da impianto antincendio con manichetta e rete idrica a vista. Tra il corpo A e il corpo B è presente un elemento divisorio scorrevole, oltre a una separazione continua e doppia costituita da pannelli in lamiera, coibentati.

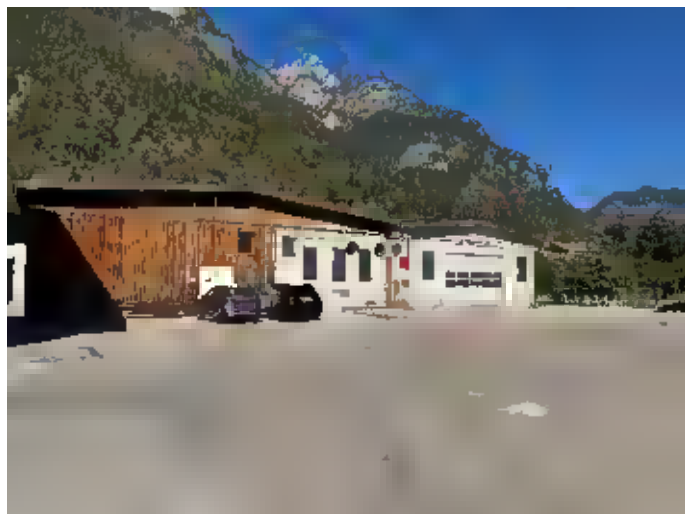
annessa al lato est del corpo A, comunicante con quest'ultimo tramite un portone scorrevole. La struttura è prevalentemente in cemento armato precompresso, con pilastri disposti su due campate di interasse circa 12,5 e 19,5 m, e travi in calcestruzzo precompresso a doppia pendenza. La copertura è sorretta da una struttura con tegoli a doppio T, mentre le pareti perimetrali sono tamponate su quasi tutti i lati con pannelli sandwich in acciaio di ridotto spessore isolante. Il manto di copertura è in lamiera, con impianto fotovoltaico integrato
