## TRIBUNALE DI TRENTO

Liquidazione Giudiziale n. 18/2025

## RAPPORTO DI VALUTAZIONE DEI BENI

**LOTTO 1 - COMPENDIO PRODUTTIVO P.E. 916 C.C. ALDINO CON N. 2 CARRIPONTE BITRAVE E IMPIANTO FOTOVOLTAICO IN COPERTURA POT. 482,76 kWp**  
Zona Artigianale Nuova Redagno, 18 - 39040 Aldino (BZ)

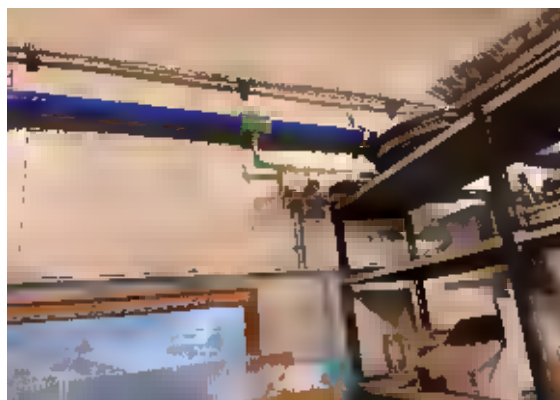
L'impianto ad aria compressa è costituito da due compressori a vite di potenza rispettivamente pari a 55 kW e 75 kW, completati da un modulo di essiccazione, serbatoi di accumulo e una rete di tubazioni per la distribuzione dell'aria compressa. All'interno dell'area di produzione è inoltre presente un impianto di aspirazione e filtrazione composto da canalizzazioni in acciaio, tre filtri a maniche autopulenti e ventilatori di cui due da 55 kW e uno da 75 kW, destinati alla gestione della polvere e delle particelle nei processi produttivi.
