# TRIBUNALE ORDINARIO DI RAGUSA

## RELAZIONE DI CONSULENZA TECNICA D'UFFICIO

Esecuzione Immobiliare n. 22 /2025 RG EI

I beni pignorati sono ubicati in comune di Comiso in Via Verona, al civico n. 13 l'abitazione  
e al civico n. 11 il garage.

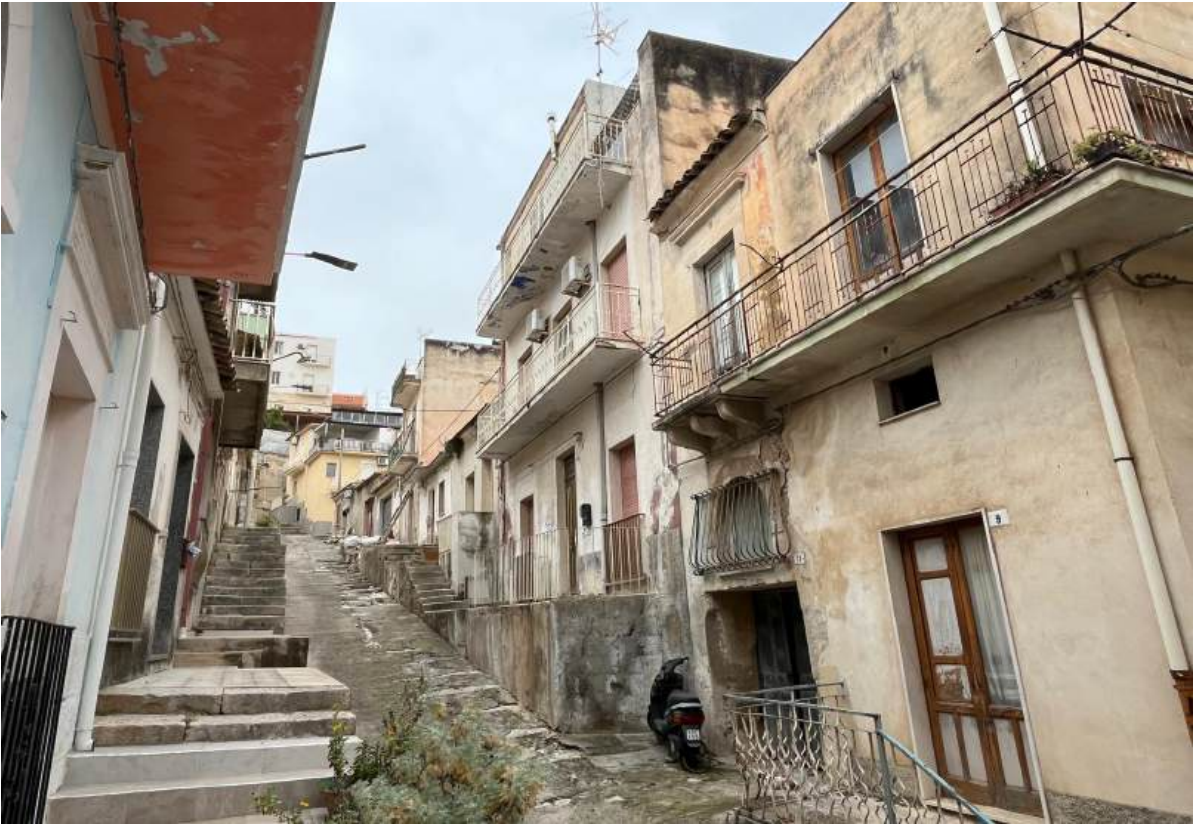
N. 1 ↗

- N. 1, N. 2 foto esterne del fabbricato per civile abitazione;
- N.3 foto esterna del garage;
- N. 4, N. 5 e N. 6 foto interne del garage;
- N. 7 al N. 18, foto all'interno del fabbricato per abitazione;
- N.19 foto terrazzo.

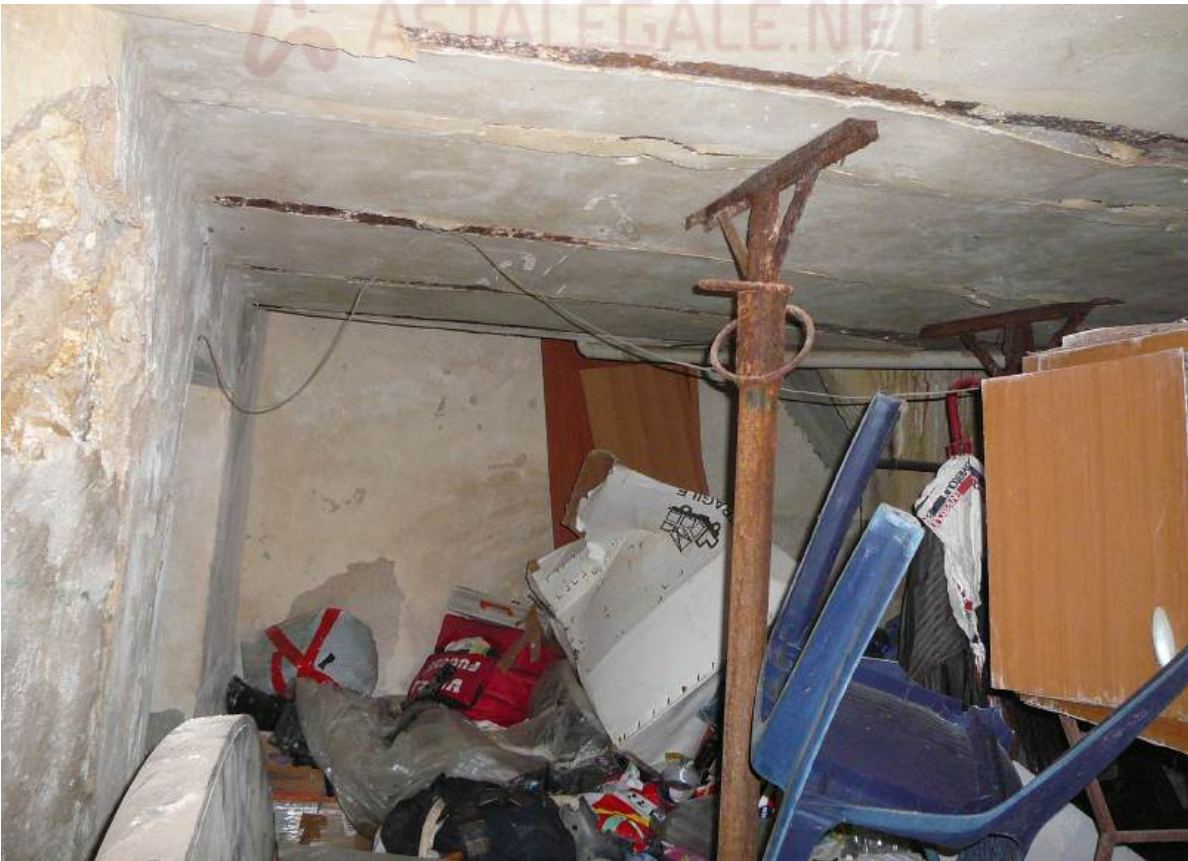
N. 4 ➤

- Il garage ubicato al civico n. 11 di Via Verona, è composto da locali bassi tutti a piano terra, accessibile tramite una porta metallica a battente, è composto da ambienti di forma irregolare, interni privi di illuminazione e in parte sotto l'abitazione, ricavati per la differenza di quota fra i due locali in quanto ubicato nella parte bassa di Via Verona, questi sono in pessimo stato di manutenzione, umidi e pieni di oggetti dismessi, oltre che ostruiti dai puntelli che sorreggono il solaio pericolante del mezzanino prima citato.

Per quanto riguarda il garage (f. 74 p. 4714 sub 1) era a disposizione dei proprietari, ma non utilizzabili, ambienti umidi e pieni di oggetti dismessi, oltre che ostruiti dai puntelli che sorreggono il solaio pericolante.
