**TRIBUNALE DI CREMONA
ESECUZIONI IMMOBILIARI**

PROCEDURA ESECUTIVA IMMOBILIARE n. 150/2025 R.G.E.

RELAZIONE di STIMA

Beni Immobili siti in Comune di BAGNOLO CREMASCO (CR) Via G.Matteotti n.10 e n.8

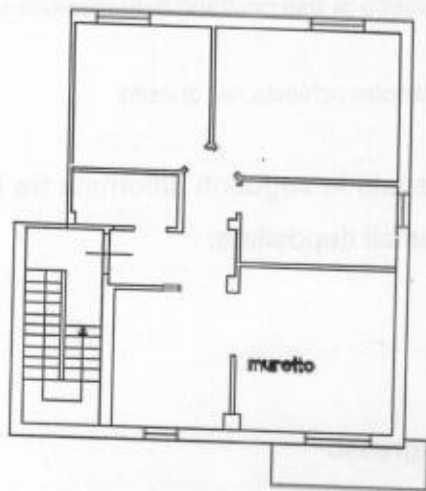
Planimetria aggiornata STATO DI FATTO

Di seguito si riporta la planimetria catastale dell'appartamento e una planimetria aggiornata rispondente allo stato di fatto, con evidenziate le difformità rilevate (indicate in colore giallo le demolizioni e rosso nuove costruzioni):
