# TRIBUNALE DI MANTOVA

Perizia dell'Esperto Estimatore ex art. 568 c.p.c. Ing. Pacilio Anna Maria, nell'Esecuzione Immobiliare 174/2020 del R.G.E.

### **BENE N° 1 - COMPLESSO AZIENDALE UBICATO A CASTELBELFORTE (MN) - VIA COLONNA N. 36, PIANO T-1**

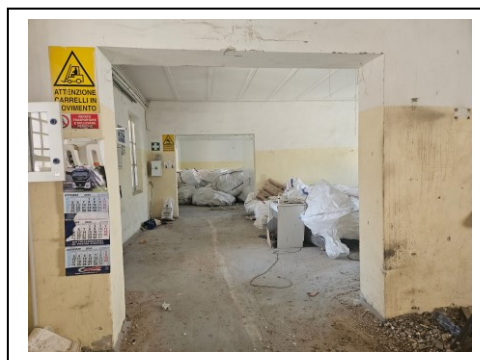
Foto 4/1

1. locale: cabina ENEL (foto 4/1)
2. locale: passaggio con contatore ENEL 15.000 VOLT (foto n° 6/2 e 7/2)
- 3 locale: locale tecnico \*\*\*\* Omissis \*\*\*\*.

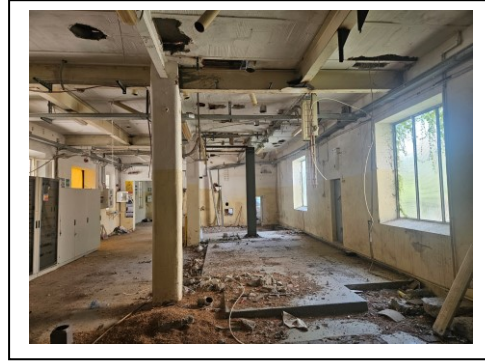
Foto 44/3

Tale quadro è collegato direttamente con altro quadro localizzato nel fabbricato "A" ex mapp. 69 sub. 1 ora mapp. 69 sub. 2 PT (foto nn° 44/3 e 45/3) collegato ad un sottoquadro P1° (zona compressori - foto n° 129/11) e a un sottoquadro in zona scarico risone nel fabbricato "A" mapp. 155 sub. 3 (foto n° 28).

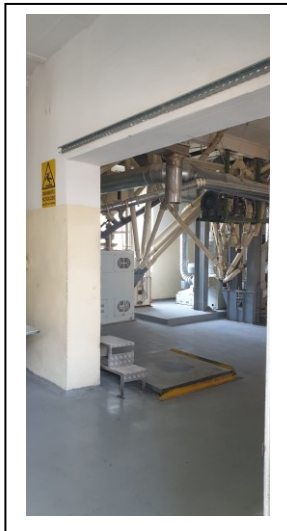
Foto  
42/3

- a) Il solaio intermedio tra i due piani del fabbricato era già interessato da forature (di forme regolari) in quanto alcuni macchinari localizzati a piano terra avevano uno sviluppo in altezza maggiore di quella del piano terra del Fabbricato "A".

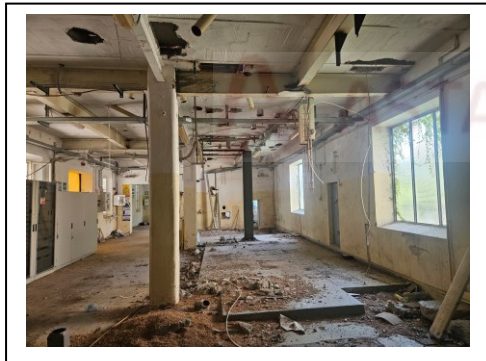
Foto 44/3

- e) Sono evidenti danni anche a parte dell'impianto elettrico; risultano presenti cavi tagliati, solo parzialmente rimossi.
- f) Sono presenti anche, in alcuni punti, rotture del massetto di cemento a piano terra nel locale 3 e nel locale 4; sia a piano terra che a piano primo sono presenti, su entrambe le pavimentazioni, un po' ovunque, rottami conseguenti alle forature irregolari del solaio in corrispondenza alle posizioni nelle quali erano precedentemente presenti i macchinari.

In conclusione, tenuto conto di quanto premesso, si ritiene congruo un deprezzamento del 15% del valore unitario esposto in € 600,00 a mq. nella Perizia di stima, che porta ad un valore unitario pari ad € 510,00 a mq., con un conseguente valore di stima complessivo del Fabbricato "A" pari ad € 337.385,40 e con un danno stimato, quindi, pari ad € 59.538,60.

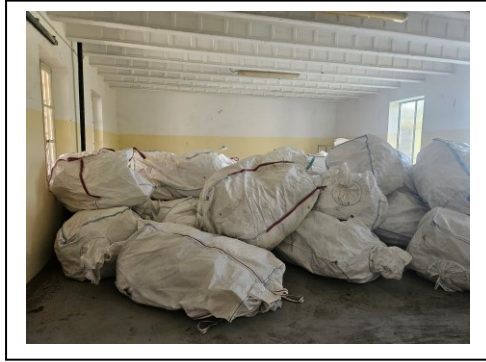
Foto 15/2

- g) Come già fatto rilevare, sono ancora presenti, in alcuni locali, imballi di materiali, alcune scaffalature e rottami non ancora asportati.
