TRIBUNALE DI AVELLINO

CONSULENZA TECNICA D'UFFICIO

Lotto 1 – Appartamento con corte pertinenziale.

Appartamento sito al piano terra della scala A, numero interno 1 del fabbricato denominato Claudio 2, composto da: soggiorno con angolo cottura, due camere da letto, un bagno ed un'area scoperta pavimentata (corte) di circa 73,95 mq; il tutto confinante con appartamento int. 2, viale condominiale, strada comunale e area condominiale - fabbricato "Claudio 1" (salvo altri).

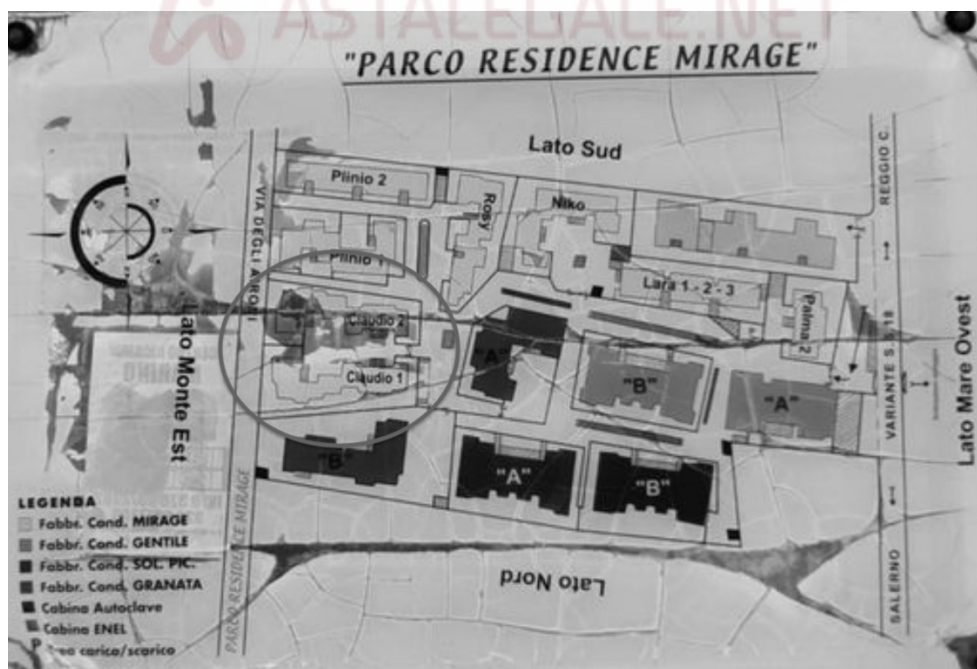
Il residence "MIRAGE" è ubicato nelle immediate vicinanze della spiaggia in località Marina di S. Maria del Cedro (CS). L'accesso diretto all'arenile avviene attraverso un sottopasso pedonale poco distante dal cancello principale del complesso residenziale, tale circostanza consente di superare agevolmente l'attraversamento della strada statale "Tirrena Inferiore" SS18 caratterizzata da un intenso traffico veicolare nel periodo estivo.

La stazione ferroviaria più vicina è quella di Scalea che dista, in auto, circa dieci minuti (vedasi all. 13).
