N. 36/2019 R.G.E.

Tribunale di Potenza Sezione Civile

Relazione Tecnica d'Ufficio

OGGETTO: Tribunale di Potenza - Ufficio Esecuzione Immobiliare. - Ufficio Esecuzione Immobiliare n. [redacted] R.G.E promossa da CERVED CREDIT MANAGEMENT S.P.A. (P.IVA/C.F. 06374460969) contro [redacted]

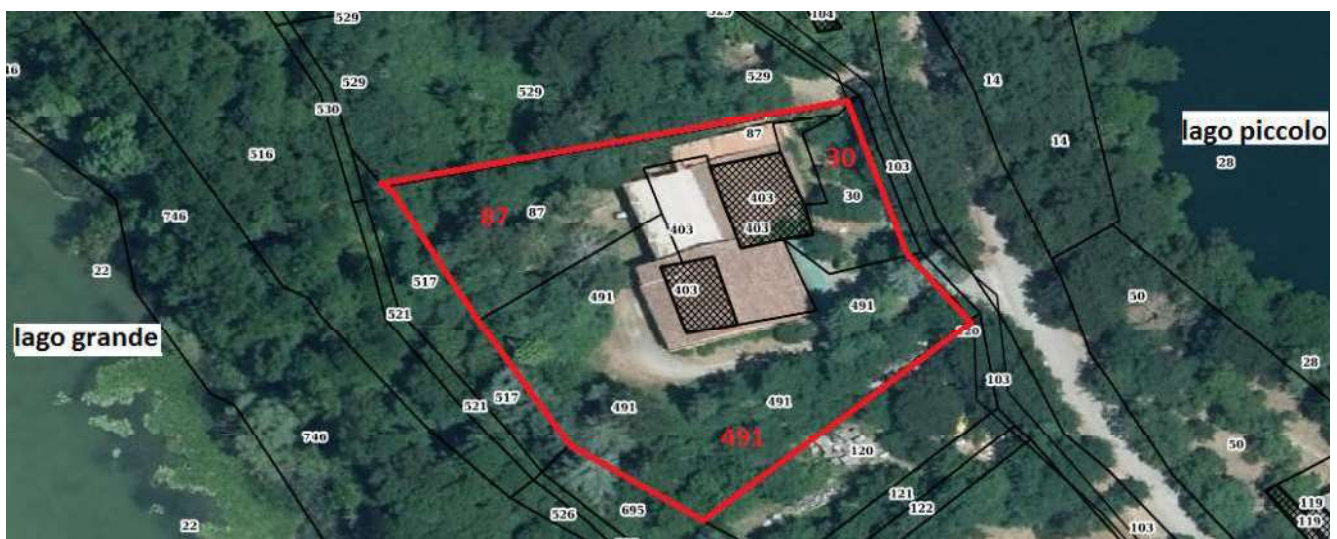
All'uopo al fine di riportare l'esatta individuazione dei beni oggetto di pignoramento, si rende la **sovrapposizione delle orto-foto** con le mappe catastali elaborate dalla SOGEI.

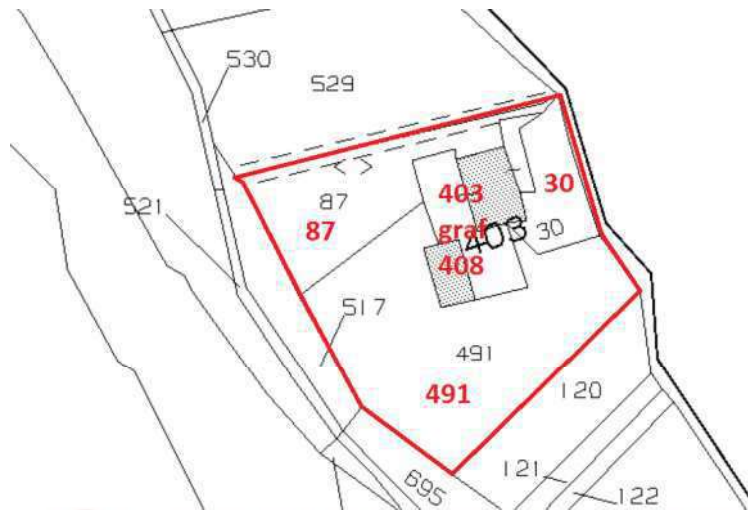
Di seguito si riporta la mappa catastale di cespiti staggiti:

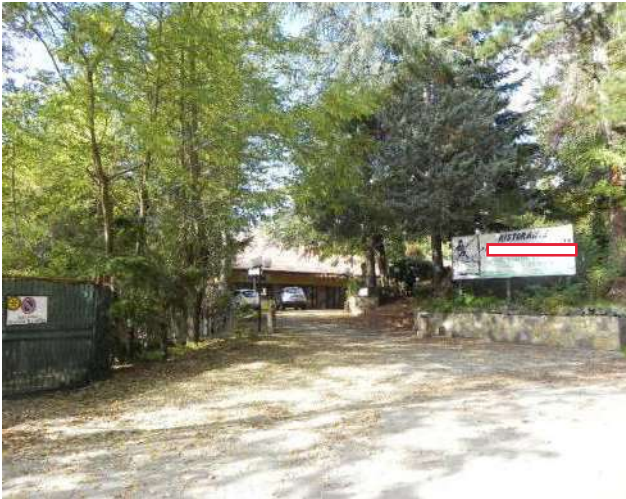
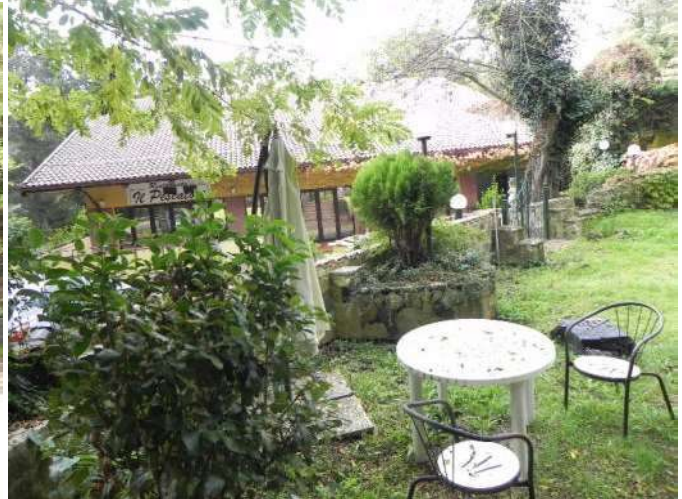
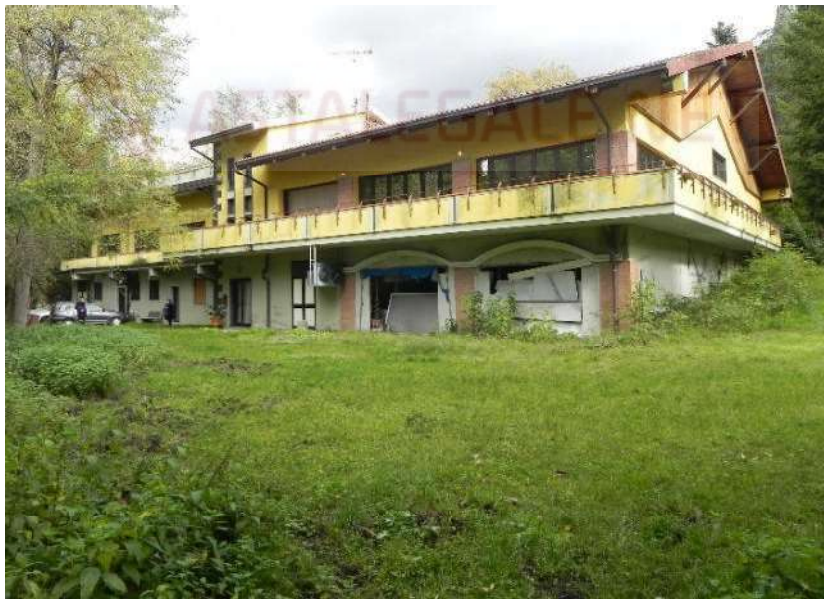
Il fabbricato per la ristorazione non è di recente costruzione, negli anni 50 è stata realizzata la struttura portante in muratura, in aderenza è stata realizzata successivamente la struttura è in C.A.

La copertura del tipo mista, una parte è terrazzata e una parte è realizzata a falde inclinate con struttura portante in legno.

Il corpo di fabbrica è articolato su tre livelli, con il piano seminterrato adibito a parcheggio e locali tecnologici, il piano terra rialzato è destinato alla ristorazione e il piano copertura con due ampi terrazzi.

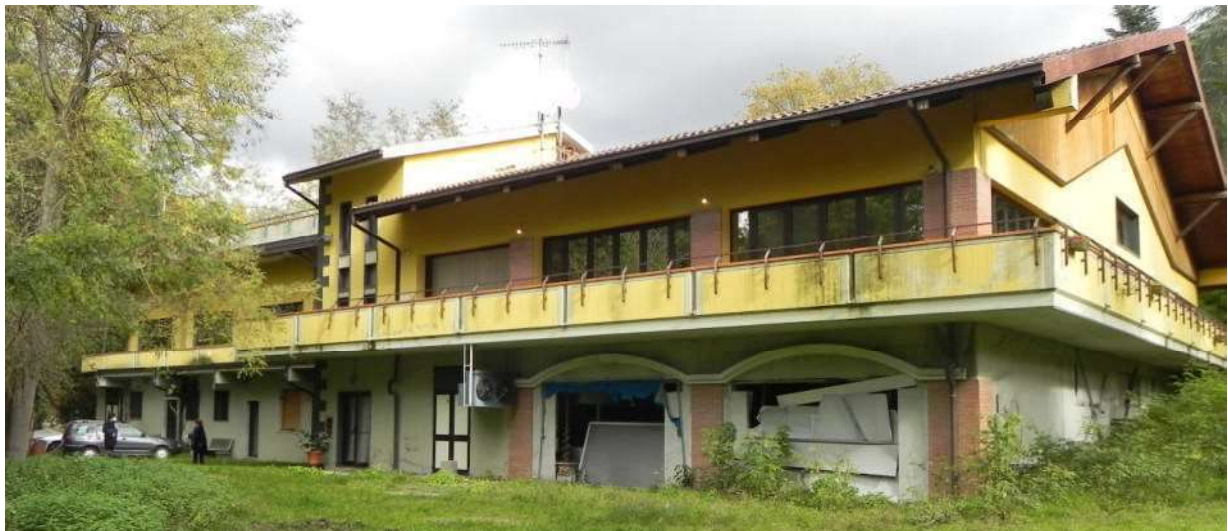
Esso ha una forma regolare completa in tutte le sue parti, si presenta in mediocre stato di manutenzione ed è composto da:

Il locale parcheggio coperto viene destinato al posteggio delle vetture. Esso è soggetto alla legge 6 agosto 1967 N. 765 che pone l'assoluta immodificabilità del vincolo di destinazione.

Il locale si presenta allo stato grezzo, privo degli intonaci, della pavimentazione e degli infissi esterni.

Nel locale impianti tecnologici le pareti sono ricoperte da intonaco rustico, è privo della pavimentazione. L'unica porta di accesso è in alluminio.

Esso garantisce il raffrescamento degli ambienti del piano rialzato con una centrale frigorifera con condensatore ad aria della potenza resa di kW 131, potenza elettrica assorbita kW 40,1 (380V/3).

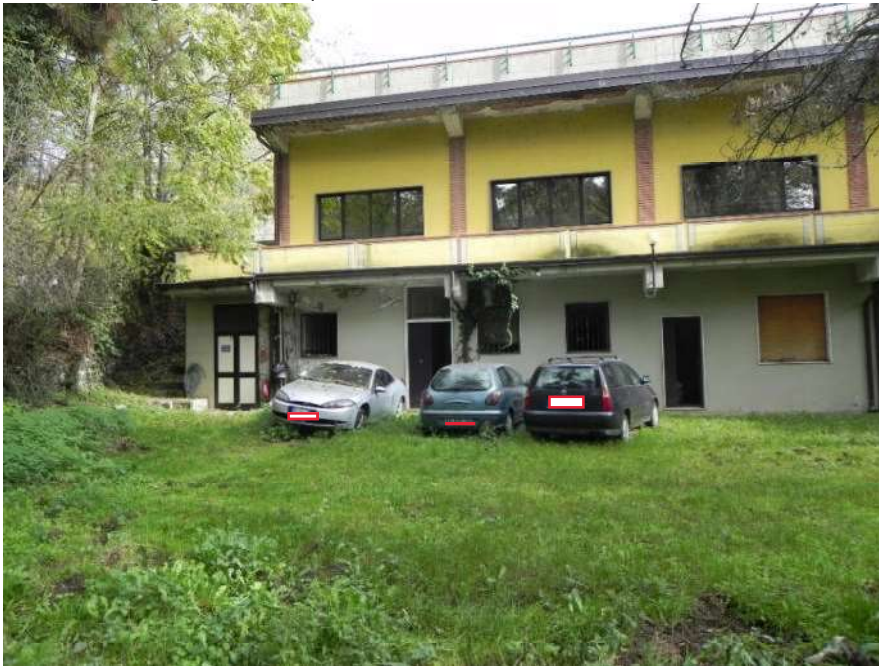
Essi si presentano in pessime condizioni di mantenimento e conservazione, con presenza di evidenti macchie di umidità e segni di degrado, pertanto necessitano di manutenzione.

Le rifiniture interne esistenti sono di scarsa qualità e pregio, la pavimentazione è in mattoni di ceramica, le pareti interne sono intonacate e imbiancate, gli infissi esterni e le porte interne sono in legno verniciato. I locali non sono dotati dell'impianto di riscaldamento, l'impianto elettrico, le utenze idriche e fognarie sono collegate alla rete del complesso, ma in disuso da molto tempo.

Il locale adibito a centrale termica contiguo ai precedenti locali è accessibile da un unico portone in alluminio che s'immette nello stesso giardino antistante al fabbricato.

Esso garantisce il riscaldamento e l'acqua calda sanitaria di tutto il complesso per la ristorazione e viene alimentato con bruciatore a gasolio della potenzialità a focolare di 270.000 Kcal/h.

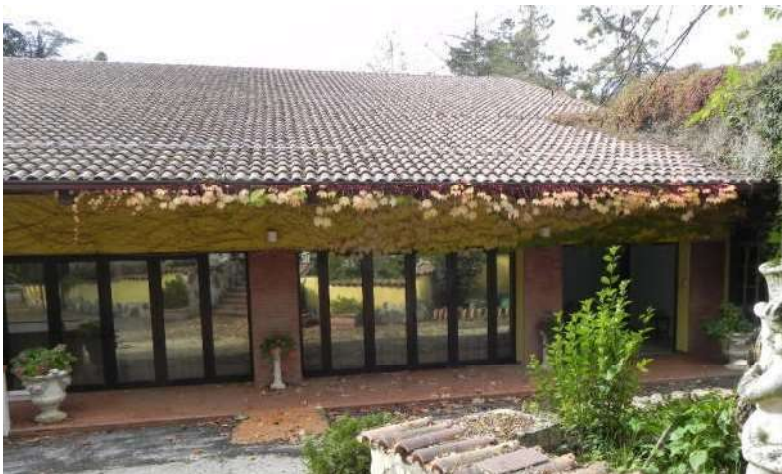
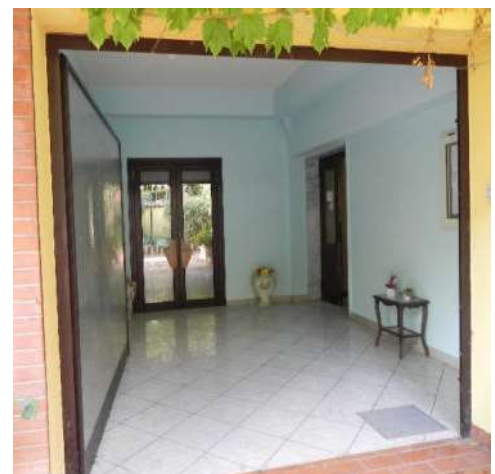
Il complesso piano terra rialzato destinato alla ristorazione NCEU Foglio 5, part. 403 graffata 408 è accessibile dal piazzale antistante al fabbricato raggiungibile da un ingresso che immette nel giardino, nonché da una scala interna che conduce al piano al piano interrato e al piano copertura con terrazzo. Esso ha una forma regolare complete di tutte le rifiniture interne, si presenta in buono stato di manutenzione ed è composto da:

Adiacente all'ingresso è localizzato uno spazio adibito a bar che permette di accedere alla sala ristorante e alla sala ricevimenti.

La sala ristorante permette di accedere direttamente ai locali adibiti alla cucina, suddivisi in area cottura, lavaggio, preparazione piatti freddi, carne, pesce e verdure; dispense, celle frigorifere, deposito alimenti e bevande.

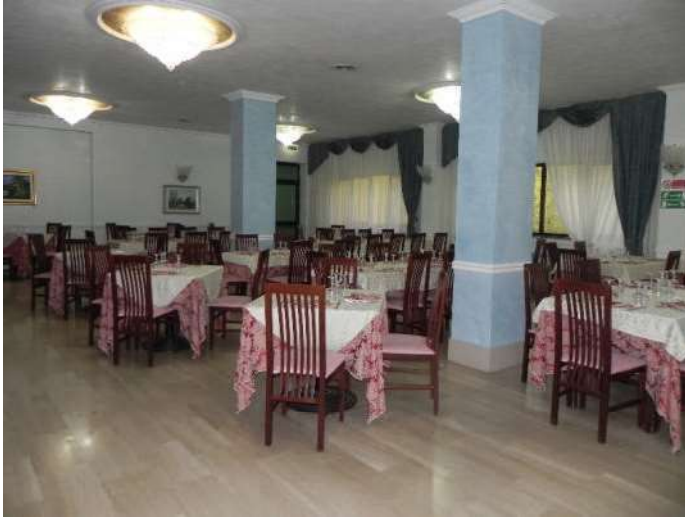
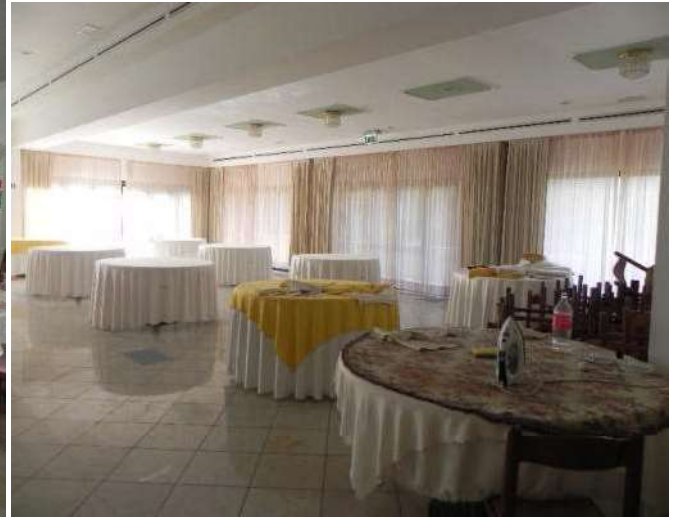
Tutto il piano terra della struttura è completo di tutte le rifiniture interne.

La pavimentazione della sala ristorante è in lastre di marmo, mentre la sala ricevimento è in gres porcellanato, i rivestimenti dei servizi e dei locali adibiti per la cucina sono in piastrelle di ceramica e mattoni con graniglia di marmo.

Le due sale sono dotate di ampie vetrate che permettono di affacciare su due balconi aggettanti che sporgono nel giardino del complesso.

Gli infissi esterni sono in alluminio a taglio termico antisfondamento prive di cassonetto, ma dotate di tendaggi oscuranti, mentre le porte interne sono in legno verniciato.

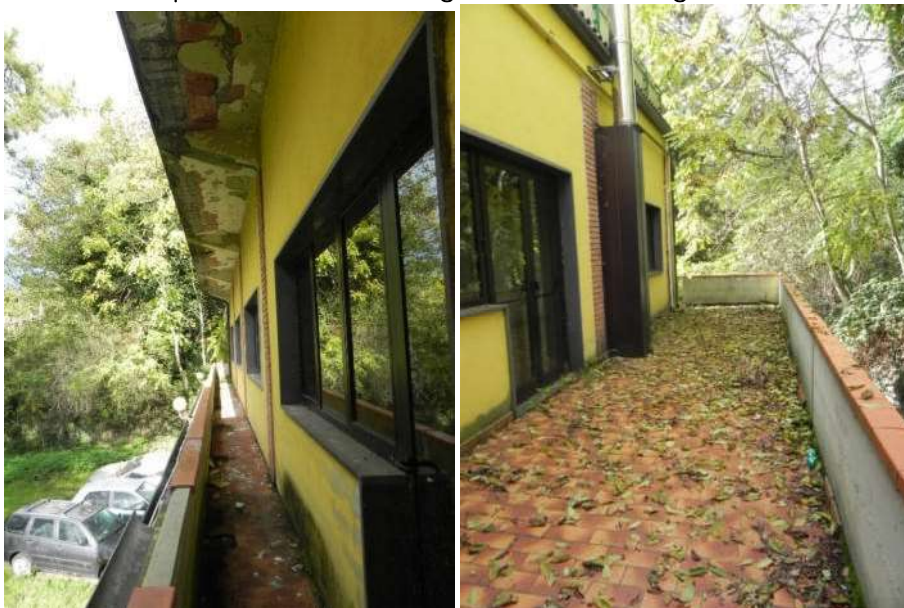
Gli apparecchi del locale cucina vengono alimentati a gas GPL collegato ad un serbatoio da 5.000 lt., posto su apposito basamento nella parte retrostante del giardino ad un'adeguata distanza dal fabbricato.

All'esterno la pavimentazione dei balconi e il succello del cornicione presentano sfaldamenti e distaccamenti dell'intonaco e del rivestimento che necessitano di manutenzione.

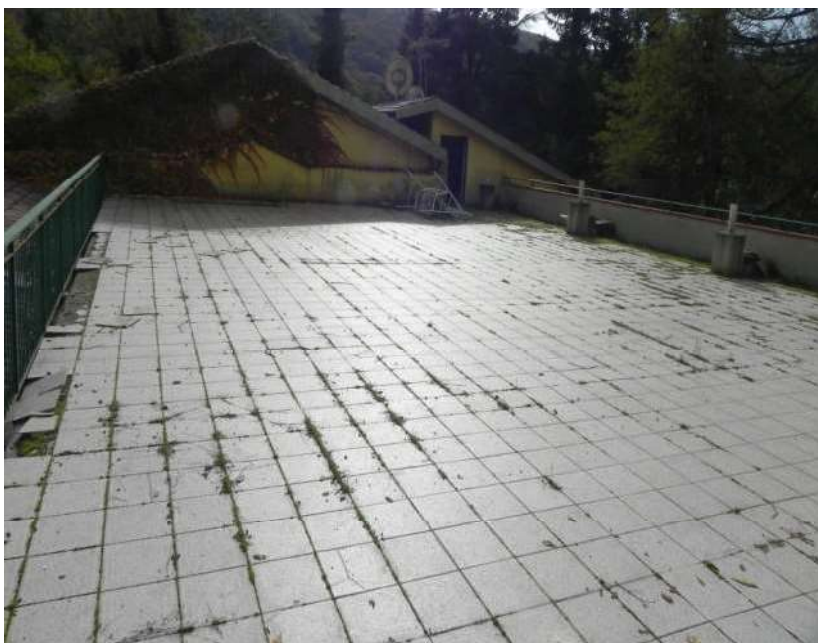
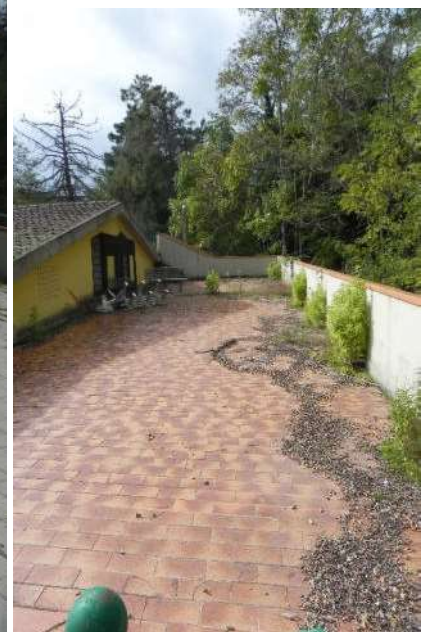
Il complesso al piano copertura a cinque falde e con due ampi terrazzi NCEU Foglio 5, part. 403 graffata 408 è posto a quote sfalsate con scala interna che conduce al piano rialzato destinato alla ristorazione e una scala esterna che conduce all'area giardino.

Il terrazzo è completo di parapetto, mentre la pavimentazione si presenta sconnessa e sfaldata in diversi punti con presenza di vegetazione tra le fughe e gli interstizi. (vedasi Allegato 3 Ortofotocarta + rilievi metrici con stato di fatto)

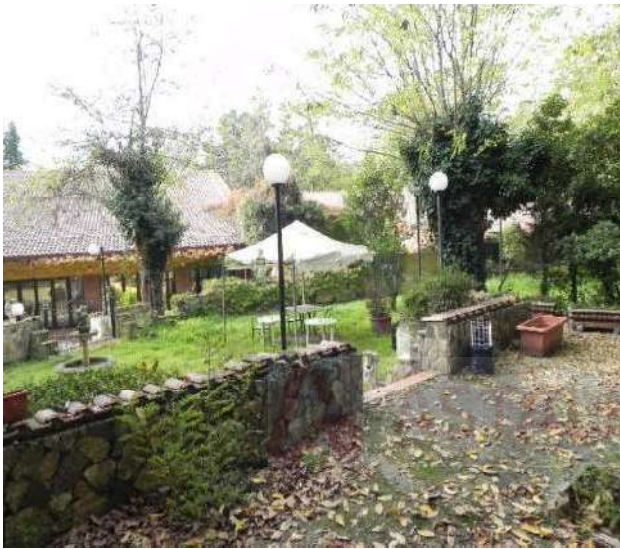
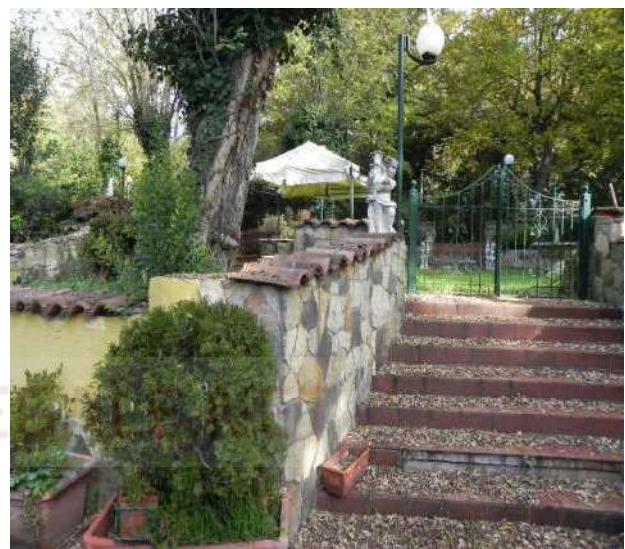
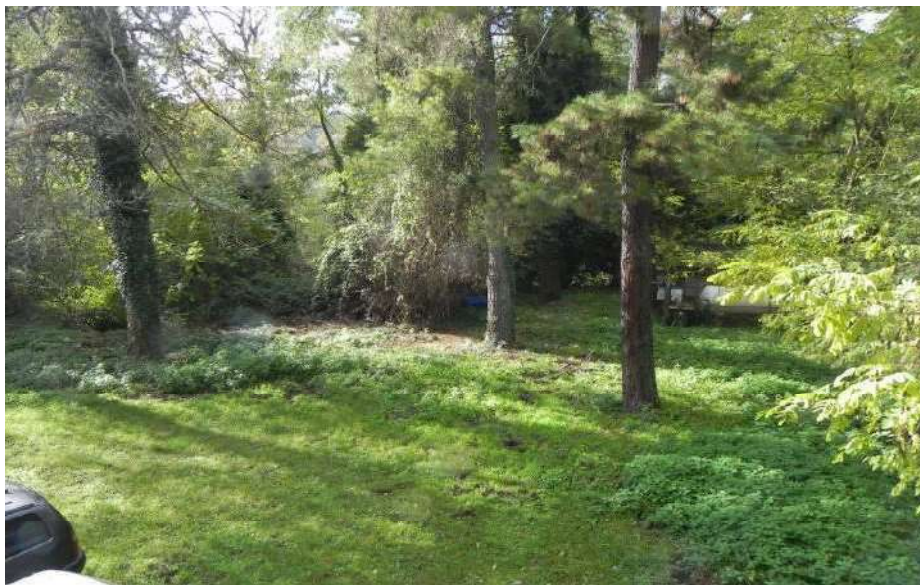
I terreni del complesso per destinato la ristorazione NCT Foglio5, particella 30, 87, 491 circostanti al fabbricato sono parzialmente cementati, parzialmente pavimentati e in parte in terra sterrato.

Sul lato sinistro del fabbricato una rampa discendente conduce sul retro, consentendo l'accesso al piano parzialmente interrato.

Insiste, altresì, un container con alloggiato all'interno un gruppo elettrogeno in disuso che permette di sopperire alla eventuale mancanza di alimentazione elettrica del complesso.

Nelle vicinanze dell'area dove è alloggiato la cisterna del gas, insiste un rudere che veniva utilizzato negli anni 80 per la depurazione delle acque reflue.

Gli spazi esterni esclusivi a servizio del fabbricato prima indicato sono armonizzati da griglie e canaletti per la raccolta dell'acqua piovana, chiosco e fontane da giardino, lampioni e faretto per l'illuminazione esterna.
