# TRIBUNALE ORDINARIO - SAVONA

## ESPROPRIAZIONI IMMOBILIARI

### 11/2025

## CONSULENZA ESTIMATIVA GIUDIZIARIA

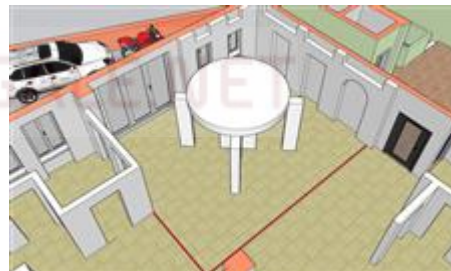
*stato attuale con traccia confine proprietà*
