# TRIBUNALE DI ISERNIA

n. 11/2011

### RAPPORTO DI VALUTAZIONE

**Macchinari ed Automezzi**

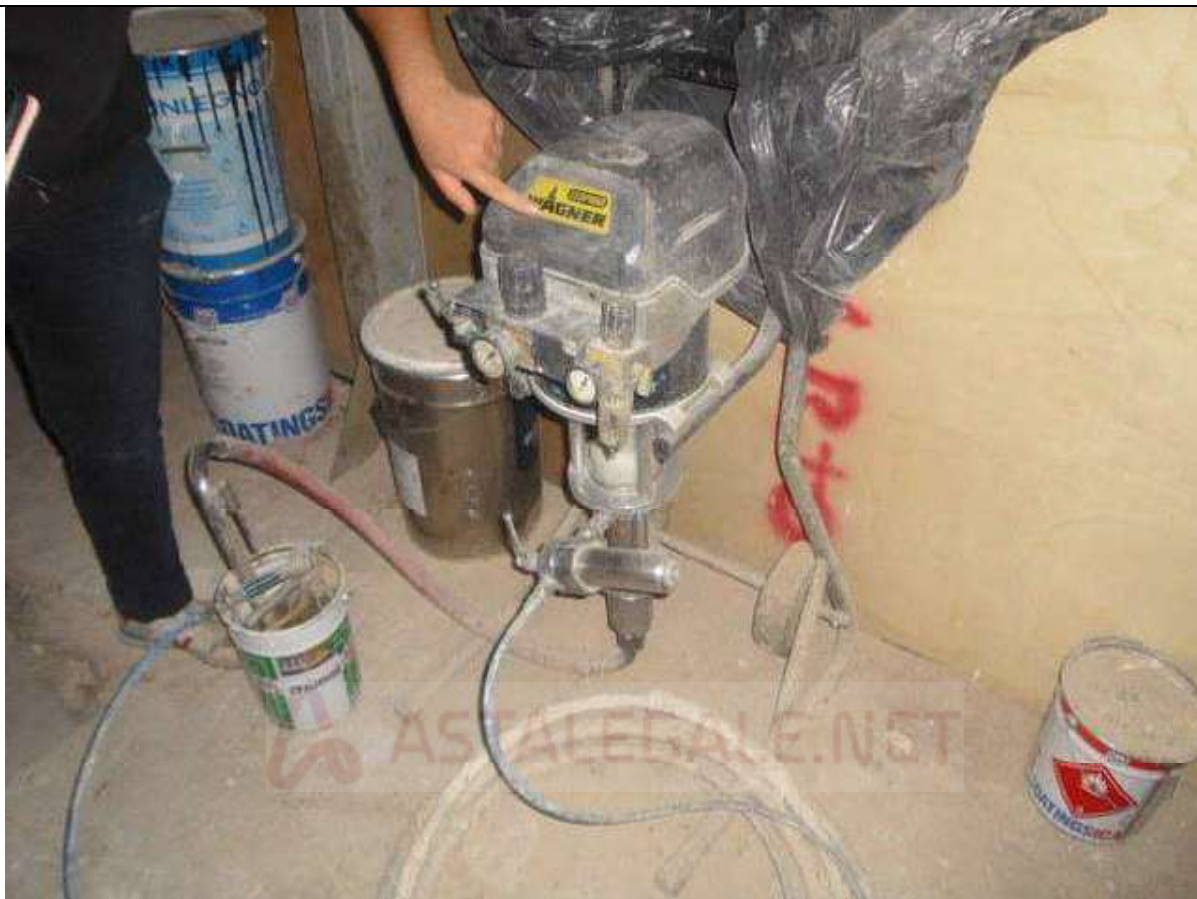
SCHEDA N.1

Oggetto	Pompa a pressione per vernice marca Wagner Leopard con pistola spruzzatrice Leopard e tubazione
Matricola	H0 261
Stato di conservazione	Discreto
Anno	2002
Marcatura CE	Presente
Valore stimato	1.200,00 €
Note

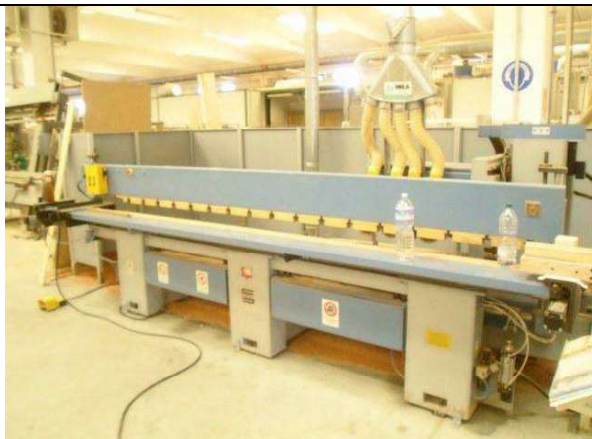
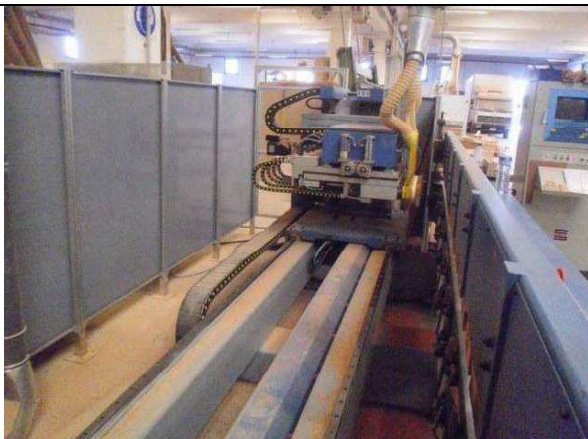
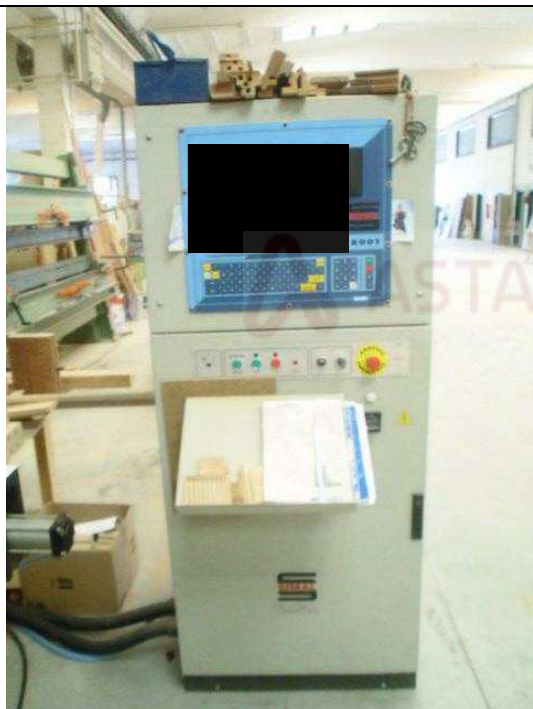
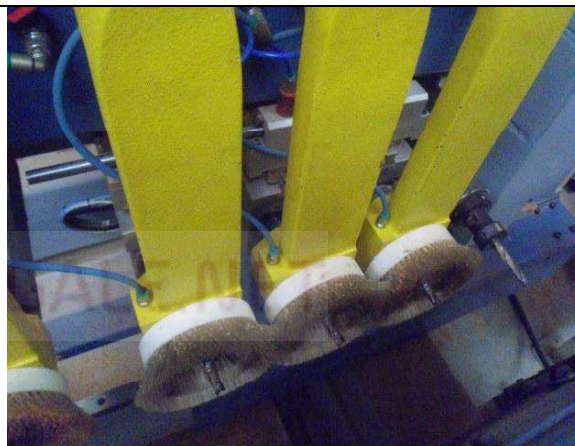
SCHEDA N.2

Oggetto	Mortasatrice a bedano marca Simal modello BEI/A/CNC con programmatore Simal SP 8001
Matricola	1230
Stato di conservazione	Buono
anno	2002
Marcatura CE	Presente
Valore stimato	28.000,00 €
Note

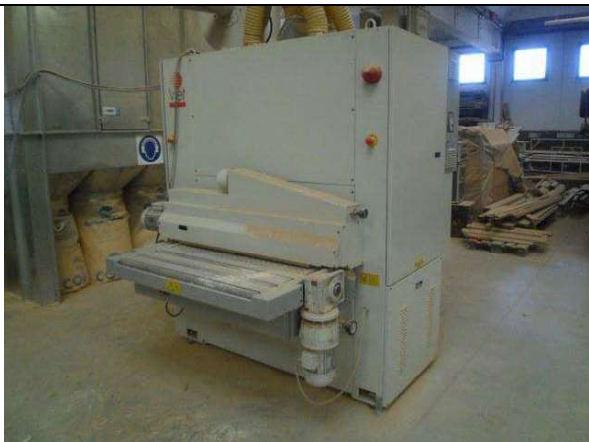
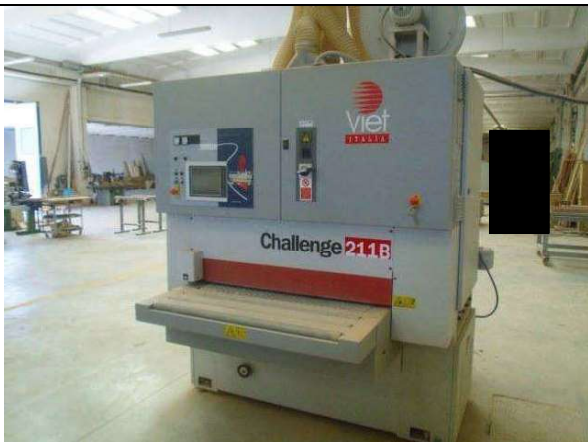
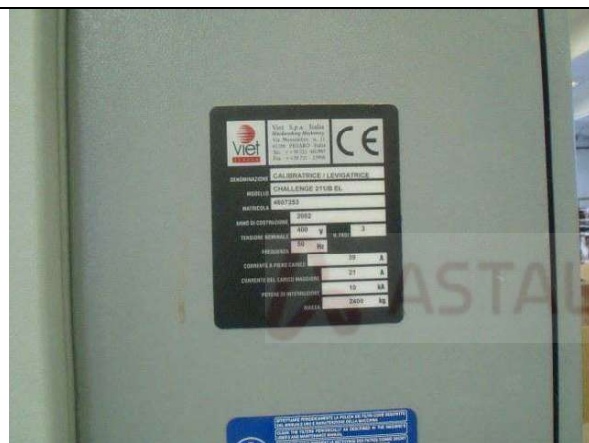
SCHEDA N.3

Oggetto	Calibratrice levigatrice Marca Viet Italia modello Challenger 211b - EL
Matricola	4607253
Stato di conservazione	Buono
Anno	2002
Marcatura CE	Presente
Valore stimato	13.000,00 €
Note

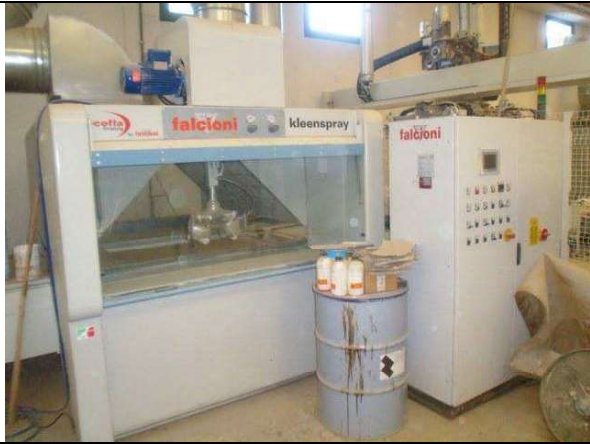
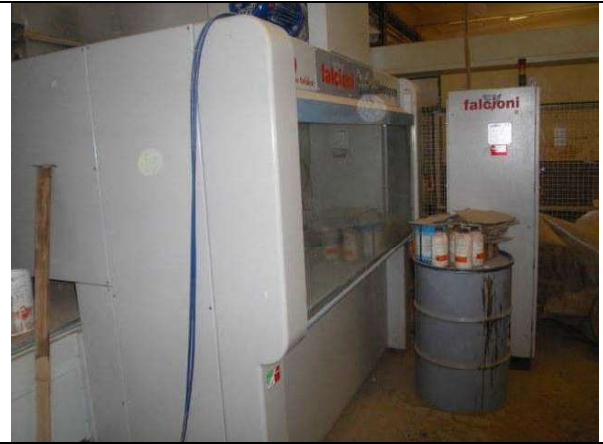
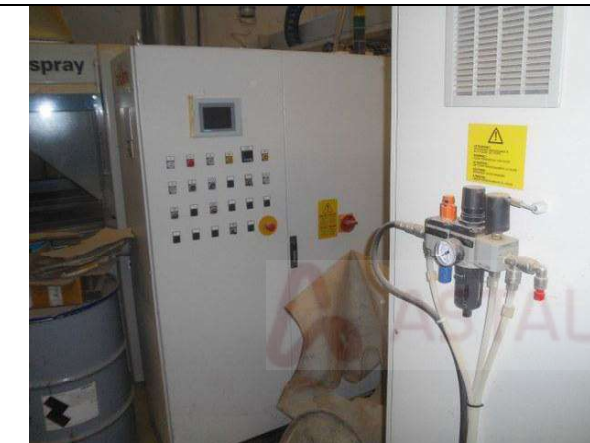
SCHEDA N.4

Oggetto	Spruzzatrice automatica per la verniciatura Marca Falcioni srl Cefla, modello Combo 52
N.serie / Matricola	90032153 / 124
Stato di conservazione	Buono
Anno	2006
Marcatura CE	Presente
Valore stimato	45.000 €
Note	Non in uso da diverso tempo

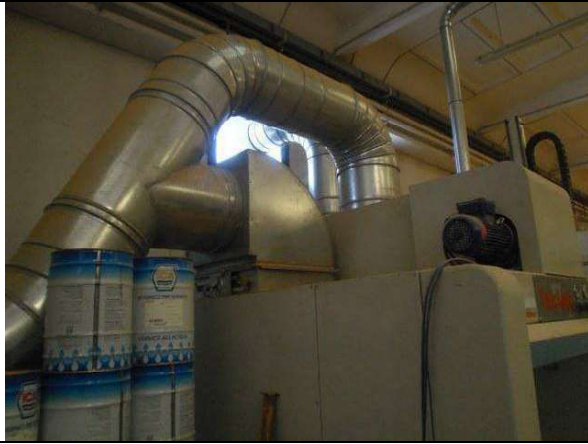
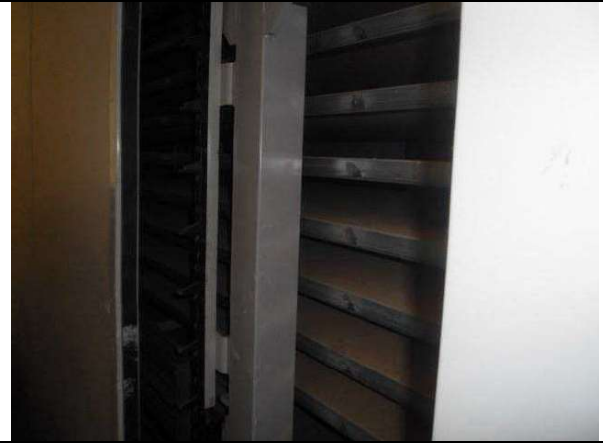
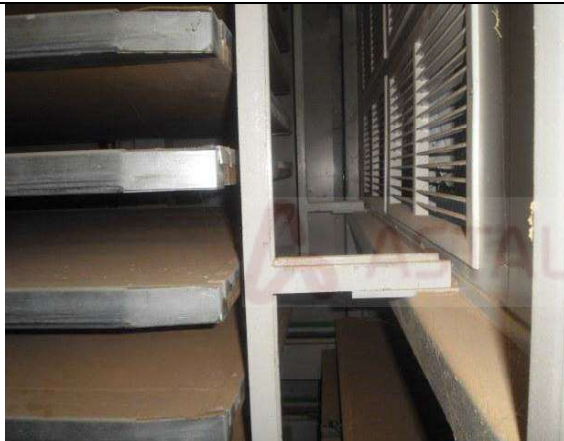
SCHEDA N.5

Oggetto	Forno verticale a vassoi per la essicazione marca Cefla
Matricola	Non rinvenuta
Stato di conservazione	Buono
Anno	Non rinvenuta targhetta – anno presumibile 2006
Marcatura CE	Presente
Valore stimato	35.000,00 €
Note	Non in uso da diverso tempo

per alcuni beni, in particolare il forno verticale di cui alla scheda n.5, risulta rilevante il costo di smontaggio, trasporto e rimontaggio.

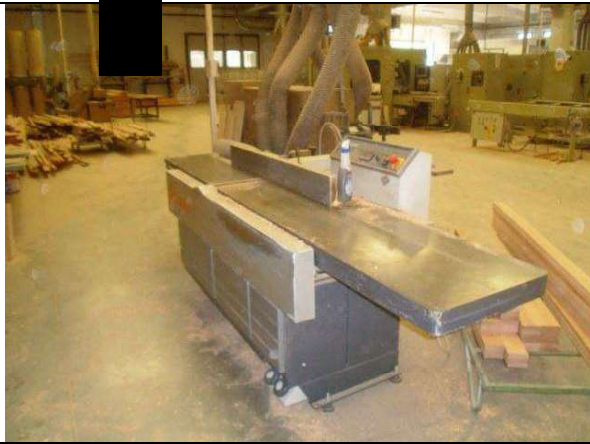
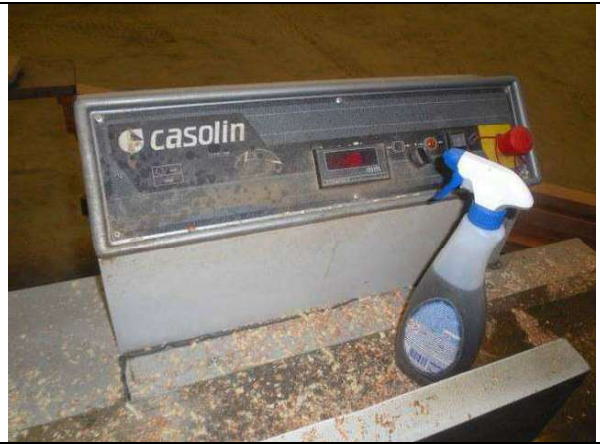
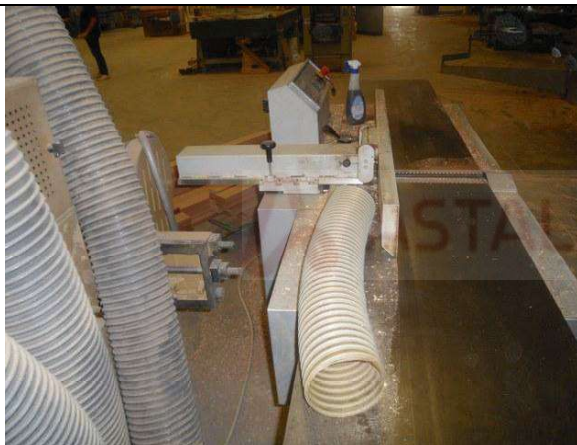
SCHEDA N.6

Oggetto	Pialla a filo Marca Casolin modello PF 530
Matricola	80x40x55
Stato di conservazione	Appena sufficiente
Anno	2005
Marcatura CE	Presente
Valore stimato	4.500,00 €
Note

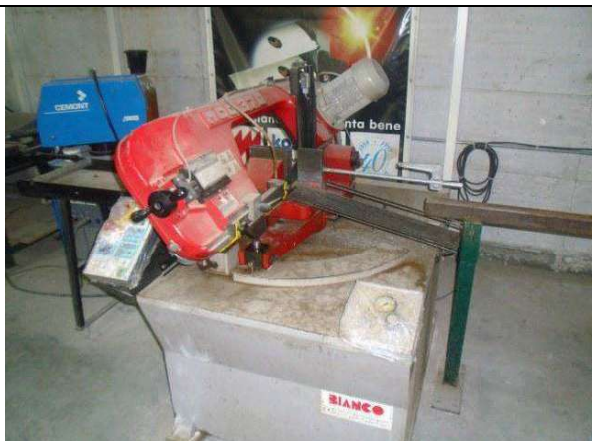
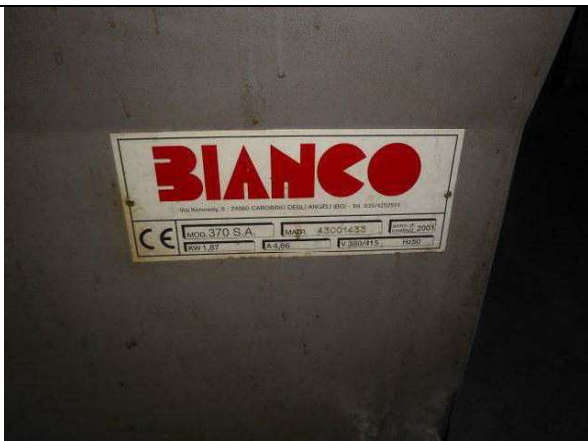
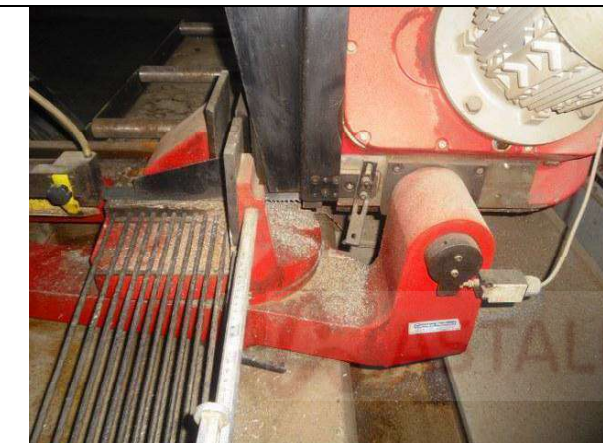
SCHEDA N.8

Oggetto	Segatrice a nastro marca Bianco modello 370 SA
Matricola	43001433
Stato di conservazione	Sufficiente
Anno	2001
Marcatura CE	Presente
Valore stimato	1.300,00 €
Note

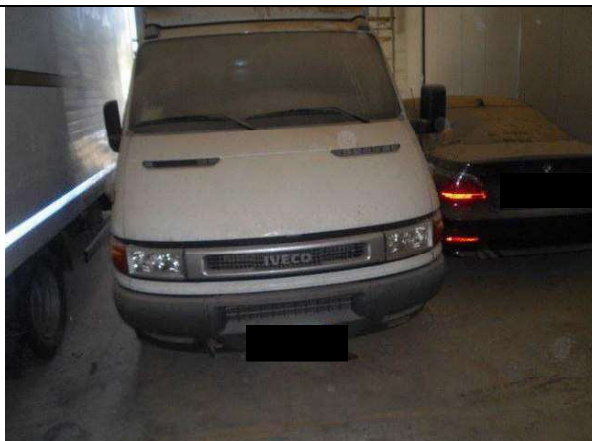
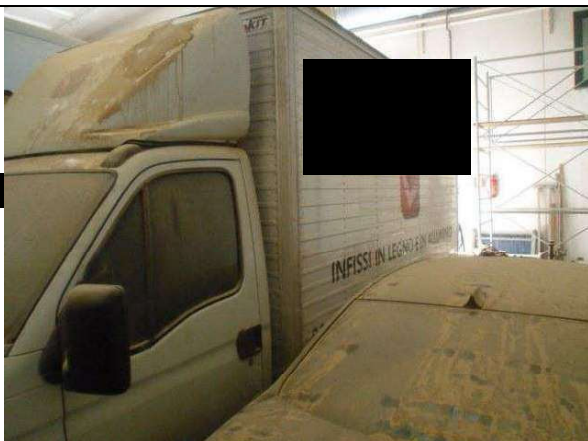
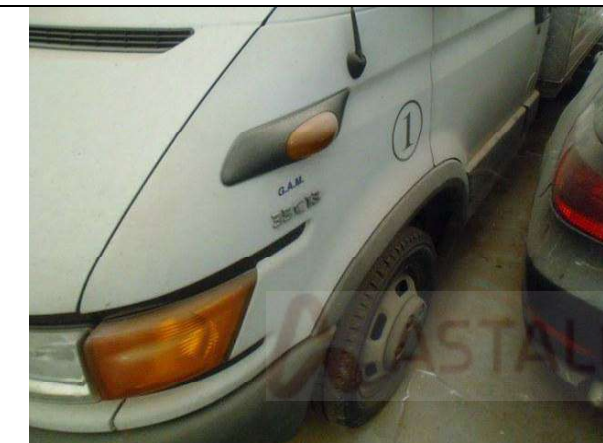
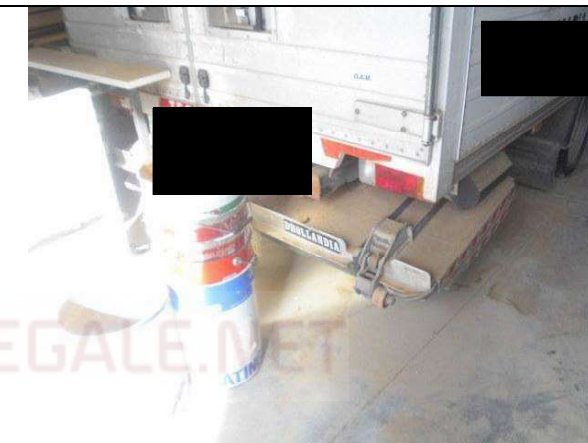
SCHEDA N.9

Oggetto	Furgone Iveco modello 35C13 con sponda elevatrice Dhollandia
Targa	CK549VL
Stato di conservazione	Sufficiente
Anno	Documentazione non fornita
km	Non rinvenibili (mancanza chiavi e batteria)
Valore stimato	1.500,00 €
Note	Non in uso da diverso tempo – revisione scaduta

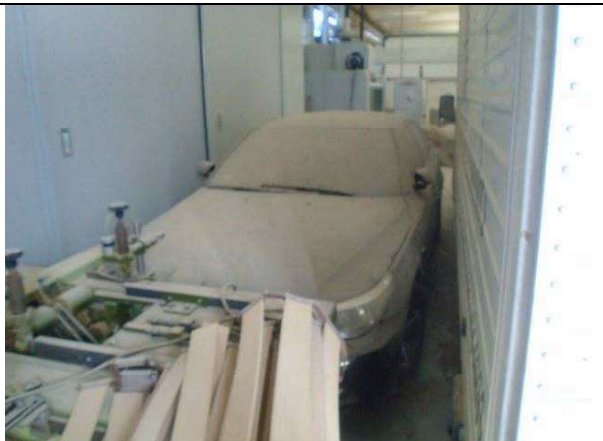
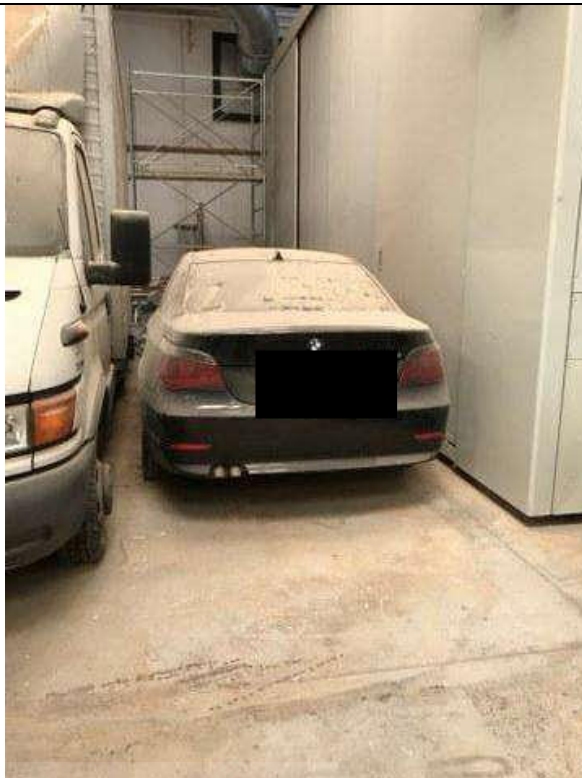
SCHEDA N.10

Oggetto	Autovettura BMW 530 d
Targa	CK029VL
Stato di conservazione	sufficiente
anno	Documentazione non fornita
km	Non rinvenibili (mancanza chiavi e batteria)
Valore stimato	700,00 €
Note	Necessita di riparazioni meccaniche al motore – revisione scaduta

Durante l'accesso, tuttavia, il sig. [REDACTED] figlio del custode sig. [REDACTED] ha riferito circa la funzionalità dei beni, ad eccezione dell'auto bmw che necessiterebbe di interventi di riparazione meccanica;

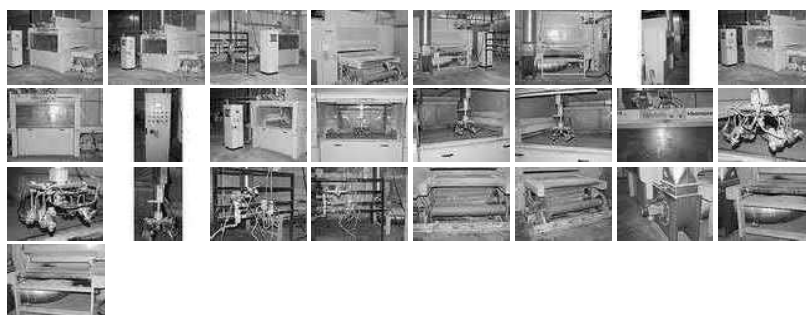
**The Cefla / Falcioni Kleenspray 12 System is a Reciprocating Spraying System with Paper Belt Overspray Collection. A Continuous Belt Conveyor System, Combined with Disposable Paper Promotes a Self Cleaning Machine and Reduces Clean Up and Service**
