RELAZIONE PERITALE

Esecuzione immobiliare

TRIBUNALE DI SANTA MARIA CAPUA VETERE

Proc. N.R.G.E. 208/2020 riunita alla N.R.G.E. 5/2022.

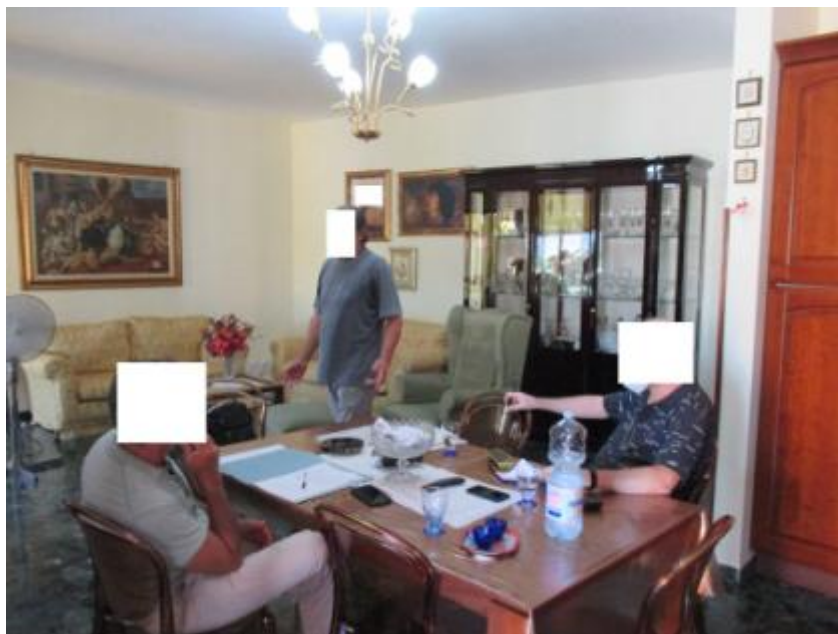
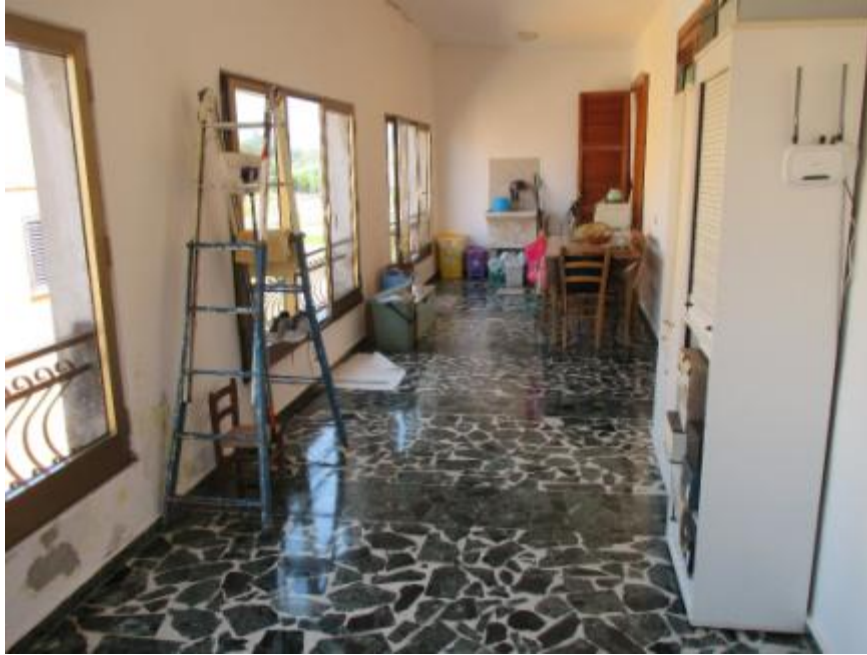
recente ristrutturazione nella quasi totalità dei suoi vani; solo occasionalmente l'intonaco interno presenta a tratti porzioni della finitura sede di occasionali infiltrazioni d'acqua meteorica proveniente dall'esterno, in particolar modo in corrispondenza della parete perimetrale esposta ad Ovest. Tutti gli infissi e le porte interne, ove presenti, sono in evidente buono stato di manutenzione: gli infissi esterni in buona parte sono in legno con vetri ordinari, in parte in legno ed alluminio con vetrocamera ed in piccola parte in alluminio con vetro correnti; le porte interne di partizione (assenti in alcuni vani del piano superiore) sono in legno tamburato, per lo più vetrate, ed assolvono efficacemente alle rispettive funzioni.

commerciale e di buona fattura. L'appartamento non è dotato di infissi esterni antintrusione e non dispone di avvolgibili, bensì di infissi esterni "alla napoletana" per l'oscuramento degli ambienti; l'immobile è dotato di una sola porta di ingresso, a singolo

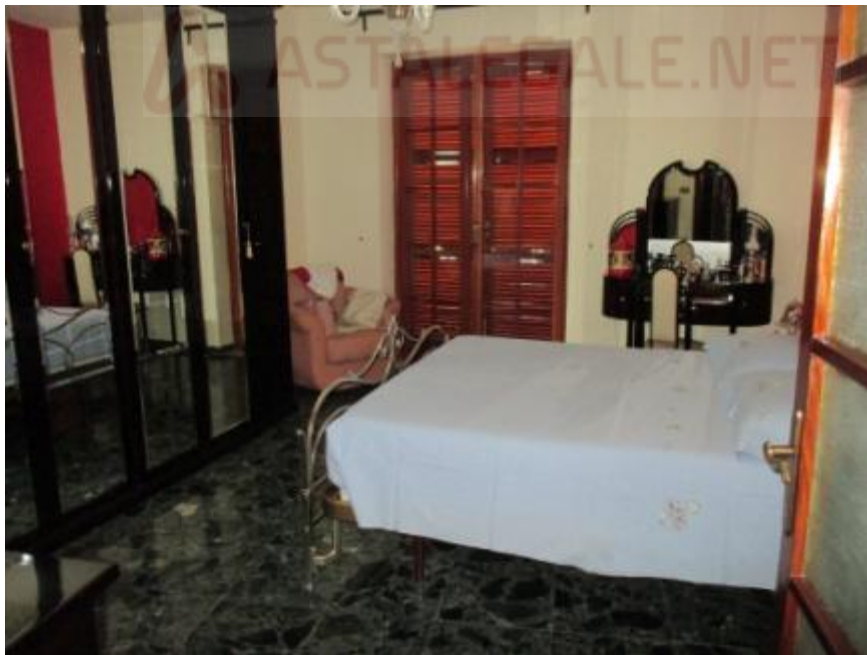
Dal soggiorno è possibile immettersi nell'adiacente veranda: trattasi di un ambiente coperto, a servizio dell'appartamento, di forma rettangolare esposto a Nord e ad Ovest. In una sua intercapedine interna

è presente la caldaia a servizio dell'appartamento, mentre sulle pareti perimetrali sono presenti, oltre alle ampie finestre con affaccio sulla sottostante via Castagna, anche tre porte finestre che collegano direttamente questo ambiente ad altrettanti vani residenziali. Su una delle pareti

laterali è altresì inserito un lavatoio da bucato in pietra.

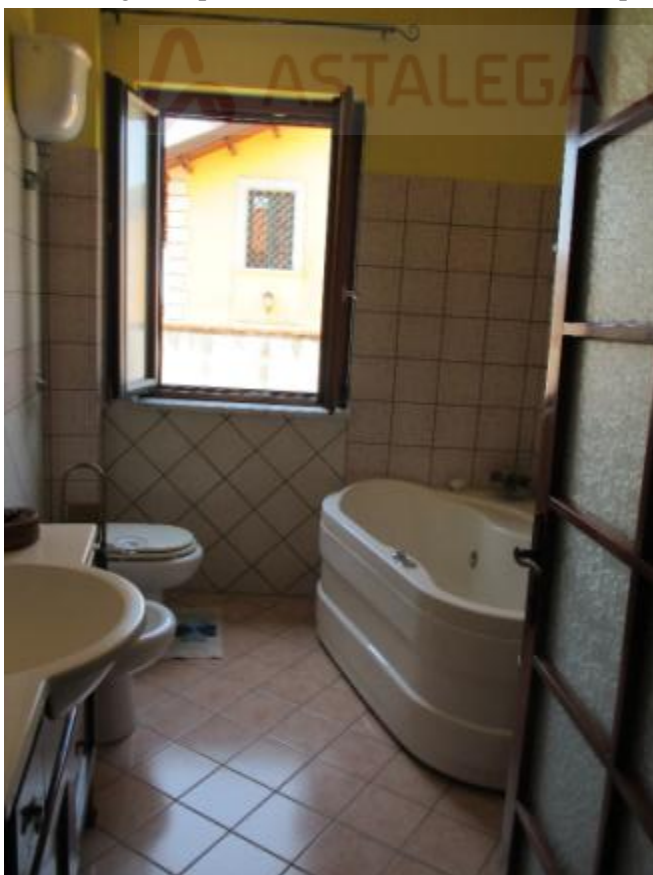
Proseguendo lungo il disimpegno centrale, si rinviene una coppia di vani adibiti a bagno. Il primo di questi è di adeguate dimensioni, ha una forma rettangolare, ed è corredato con tutta una serie completa di servizi igienici, compreso una vasca in vetroresina con idromassaggio. Il bagno dispone di una finestra a doppio battente con esposizione ad Ovest.

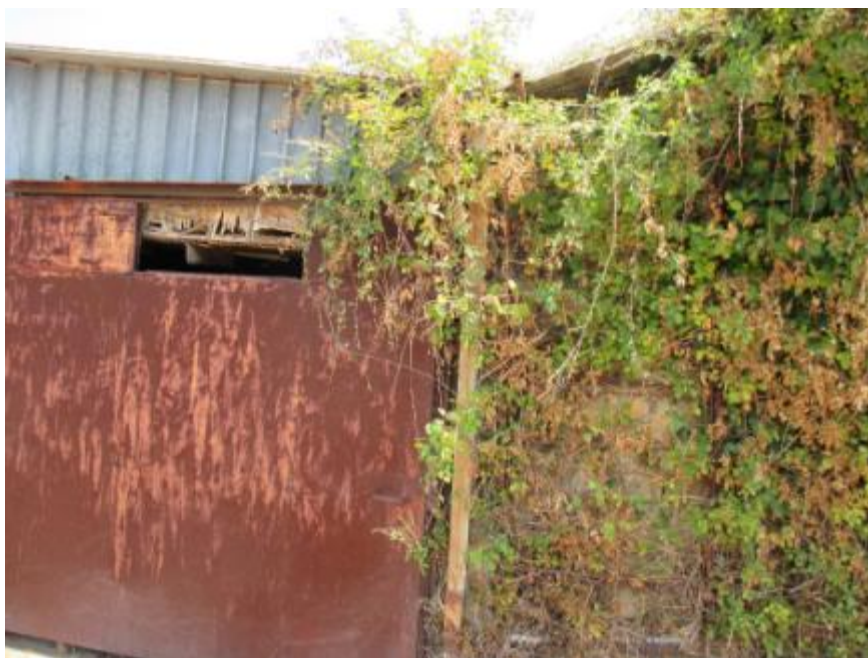
In occasione del sopralluogo, come dettagliatamente illustrato nel seguito, l'immobile appariva pienamente utilizzato, sebbene completamente non rifinito ed allo stato rustico, dotato di infisso perimetrale antintrusione e non allacciato ad alcuna utenza. Trattasi di una costruzione con struttura in parte in metallo ed in parte in muratura e copertura a falde inclinate in lamiera

non coibentata. I depositi sono in parte soppalcati e separati da un setto in muratura. La pavimentazione è in calcestruzzo e non presenta finiture.
