TRIBUNALE ORDINARIO - CASTROVILLARI

ESPROPRIAZIONI IMMOBILIARI

62/2025

CONSULENZA ESTIMATIVA GIUDIZIARIA

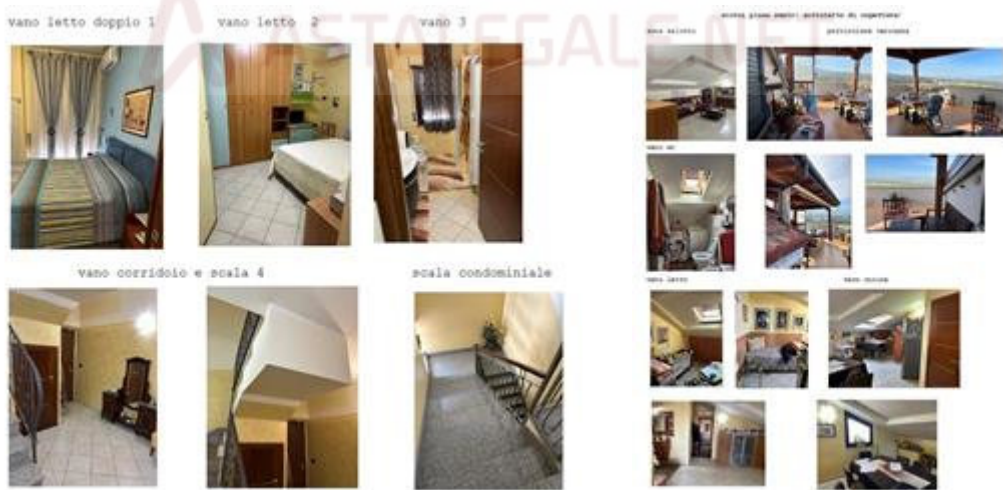
All'appartamento posto al piano quinto si accede attraverso la scala condominiale, da come si può osservare dai disegni di rilievo il piano posto al quinto piano sesto fuori terra, si compone di n° 2 vani letto, un vano servizio igienico e ingresso corridoio, all'appartamento posto al piano sesto si accede oltre da scala condominiale anche da una scala interna che comunica entrambi gli appartamenti (piano quinto e sesto), si compone di n° 1 vano letto oltre salone, cucina pranzo e un piccolo servizio igienico e ripostiglio. L'accesso ad entrambi gli appartamenti come anzidetto avvengono dall'ingresso condominiale attraverso il vano scala e ascensore funzionante, il vano scala si presenta in buono stato di conservazione, sia i gradini che i pianerottoli risultano rivestiti con lastre di marmo. L'accesso all'androne principale e al vano scale avviene attraverso un percorso pedonale su terreno esclusivo al fabbricato. L'appartamento posto al piano quinto vi si accede attraverso un corridoio posto in posizione laterale rispetto alla composizione dell'appartamento, appena si accede dalla porta d'ingresso si trova una scala a due rampe che conduce al piano sesto sottotetto di copertura, entrambi gli appartamenti si trovano in uno stato buono, gli appartamenti presentano pavimenti in mattoni di gres porcellanato, intonaco del tipo civile e tinteggiato, impianto sottotraccia elettrico ed idrico. l'appartamento è regolarmente allacciato alla rete idrica e fognaria comunale, gli infissi interni sono in legno quelli esterni con dispositivo di oscuramento in plastica; in pvc del tipo avvolgibile al piano quinto mentre quelli del piano sesto sono infissi in alluminio interno e tapparelle oscuranti in alluminio esterne nel vano letto e nell'angolo cottura sono poste delle finestre a vasistas e tende a rullo oscuranti, al piano sesto (sottotetto di copertura) nel terrazzo è posta un'ampia copertura in legno lamellare dove è alloggiata un'angolo cottura e zona salottino esterno. le finiture interne sono in buono stato. I due locali destinati a servizi igienici si presentano in buono stato di conservazione; sono presenti tutti gli arredi fissi e le pareti sono rivestite in mattonelle del tipo gres porcellanato. Al momento del sopralluogo, l'appartamento risultano occupati dagli esecutati.

foto piano quinto

foto piano sesto sottotetto di copertura
