# TRIBUNALE ORDINARIO - BARCELLONA POZZO DI GOTTO

### 1/2023

## CONSULENZA ESTIMATIVA GIUDIZIARIA

**A** appartamento a SANTA LUCIA DEL MELA VIA ROMA 42, della superficie commerciale di **98,65** mq per la quota di 1/1 di piena proprietà ( \*\*\* DATO OSCURATO \*\*\* )

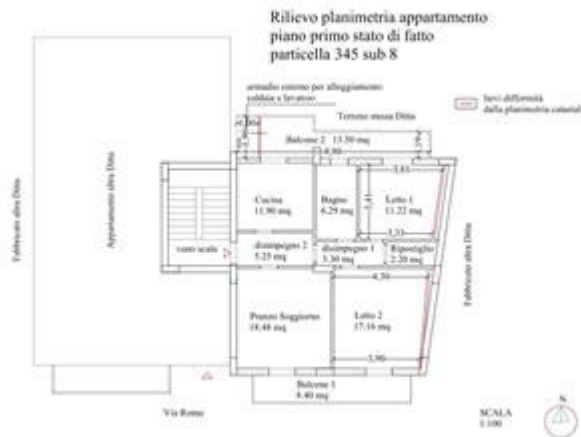
Sono state rilevate le seguenti difformità: lievissime difformità riguardanti il vano caldaia sul balcone e la posizione/ rotazione tramezzi vani letto 1 e 2.

Essendo il vano caldaia di modestissime dimensioni 1mt x 1.90mt si può considerare un armadio a muro esterno, non si è proceduto alla regolarizzazione proprio perchè le difformità sono di modesta entità e si rinvia al parere del giudice

Le difformità sono regolarizzabili mediante: presentazione CILA variazione opere interne
