# TRIBUNALE DI TARANTO

**Sezione Esecuzioni Immobiliari**

**Procedimento N. 92/2024 R.G. Es.**

OGGETTO: *Relazione di consulenza tecnica nel procedimento di esecuzione immobiliare promosso da:*

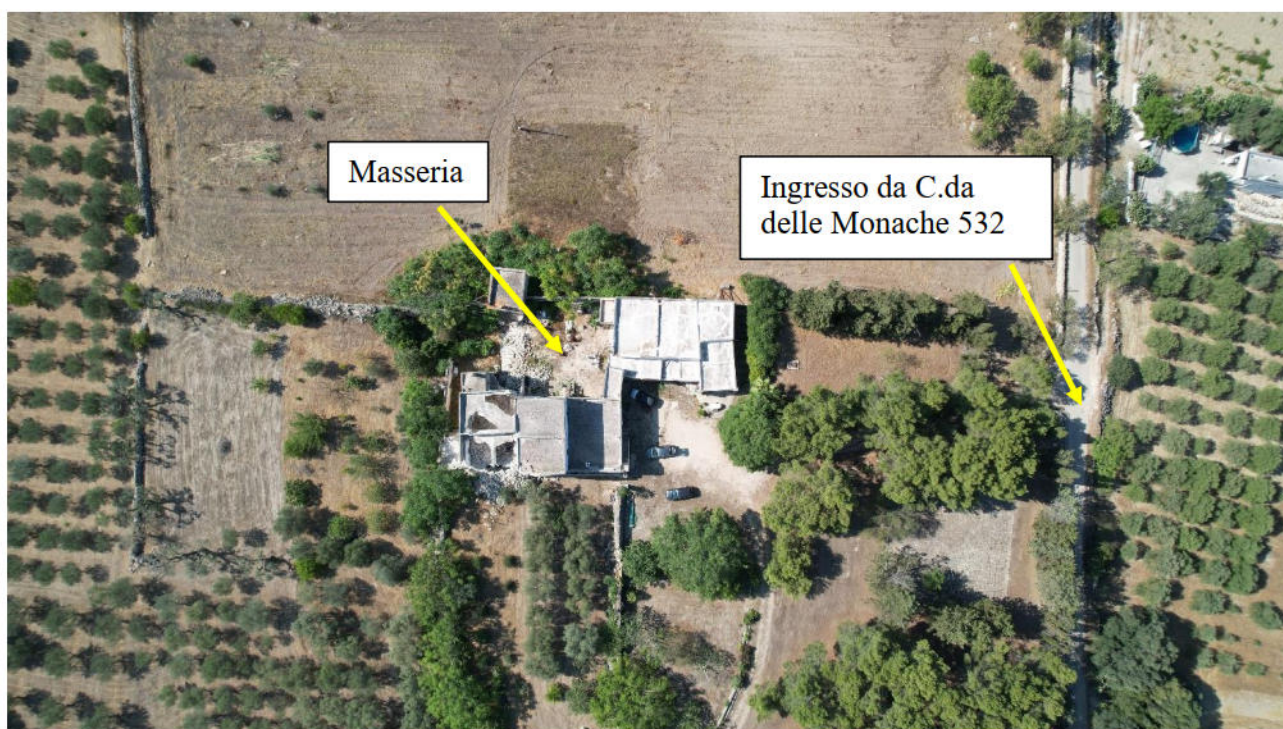
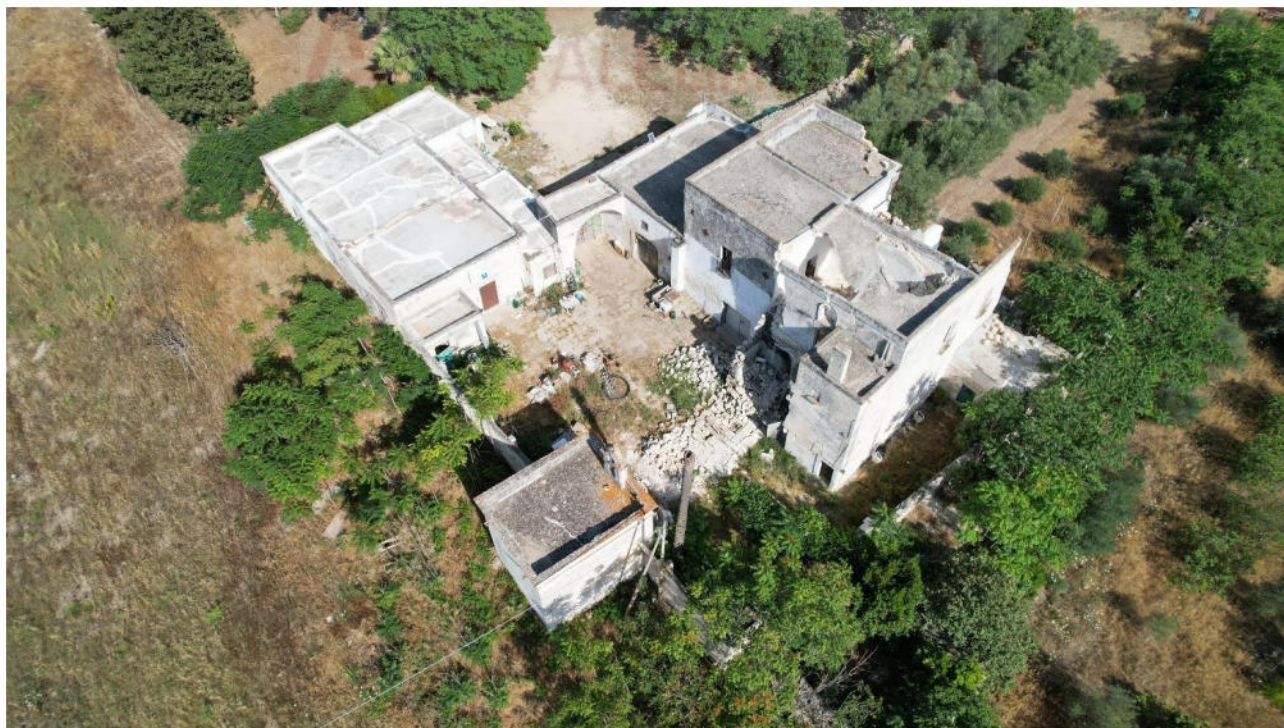
**Foto 1**

Il lotto in esame è una porzione del complesso masserizio storico denominato “Masseria Montedoro”, costituito da edifici di realizzazione storica, edificati nel 1500, in parte destinati ad abitazioni ed in parte all’attività di allevamento ed agricoltura, circondati da fondi agricoli. L’accesso al complesso avviene dalla strada interpodereale C.da delle Monache e, attraversando i terreni costituenti lo stesso, si accede alla masseria, dotata di un unico ingresso che conduce ai

fabbricati ed all'area cortilizia. La masseria è costituita da due fabbricati al piano terra, due fabbricati con sviluppo su due piani, un piccolo locale deposito ed una chiesetta (Foto 1 – 2).

Le unità immobiliari in esame sono di remota realizzazione, costruiti con struttura in muratura portante ed orizzontamenti costituiti da volte.

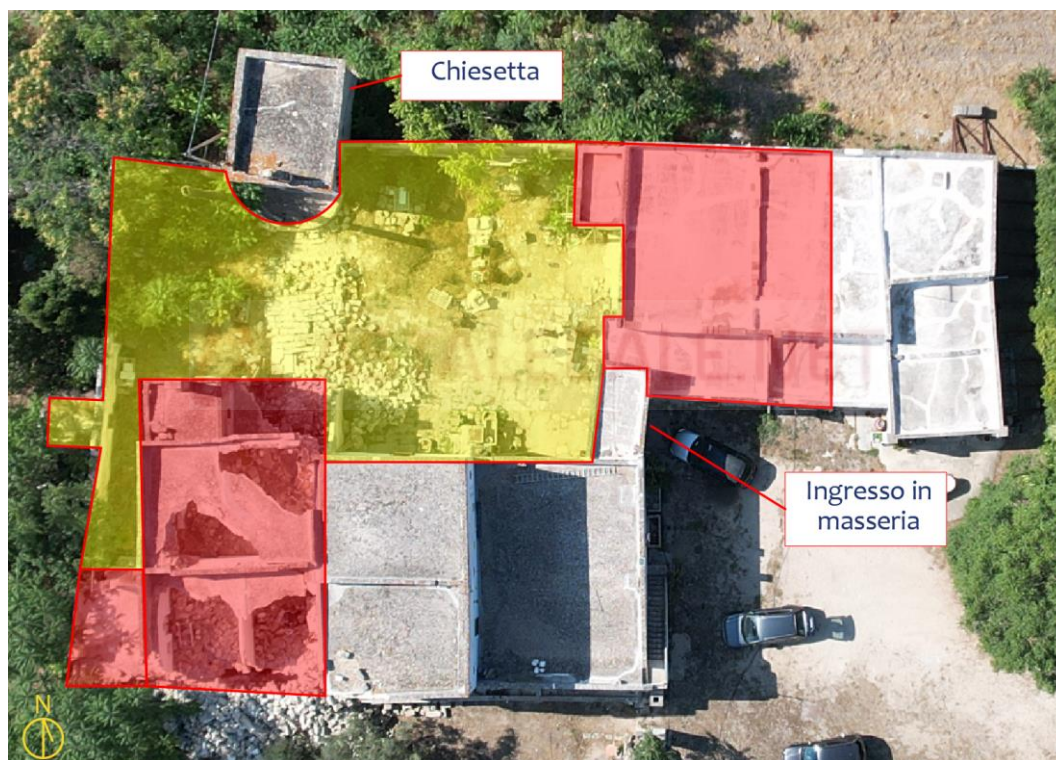
*Figura 3: Individuazione beni pignorati*

Nella Fig. 3 sono indicati in rosso gli immobili su descritti ed in giallo la corte, area pertinenziale al bene A, dalla quale si ha accesso anche ad altre unità immobiliari di altra proprietà e non oggetto del presente pignoramento.

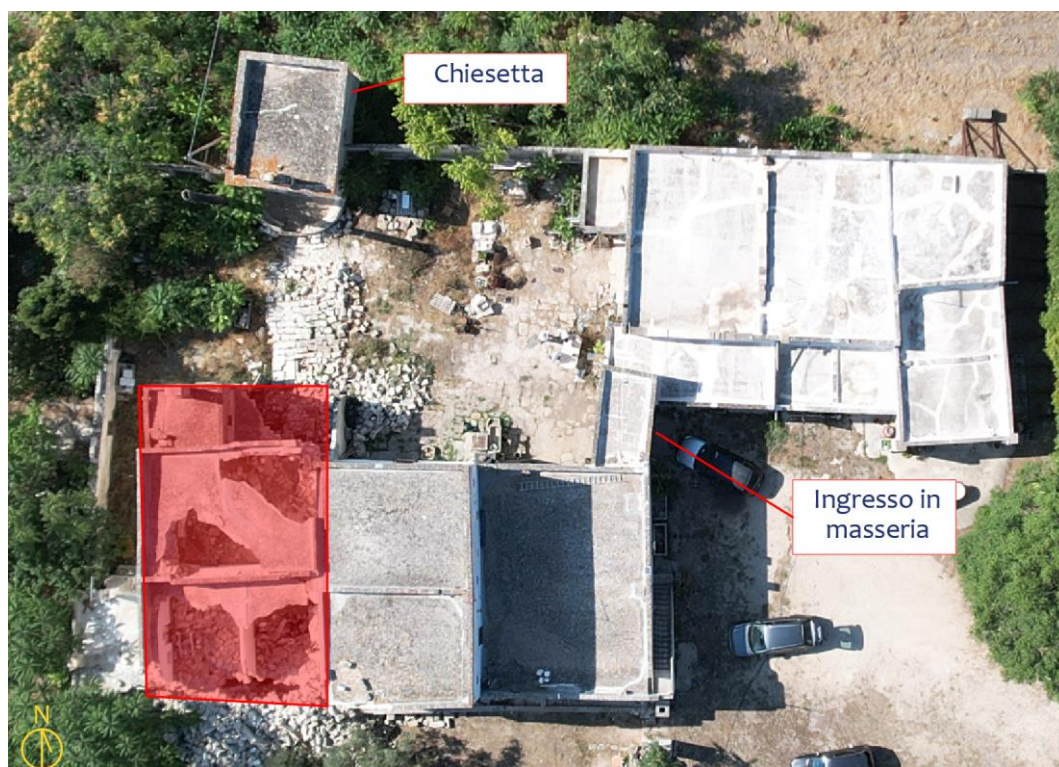
**Figura 4: Individuazione fabbricato crollato**

Il fabbricato con sviluppo su due piani, che ospita il pagliaio al piano terra (bene A) e l’abitazione al primo piano (bene B), è stato interessato da un crollo che lo ha reso inagibile ed inaccessibile. Per questo motivo la scrivente CTU non ha potuto eseguire un rilievo metrico, ma solo fotografico mediante l’ausilio di un drone (Fig. 4; Foto 3 – 4).

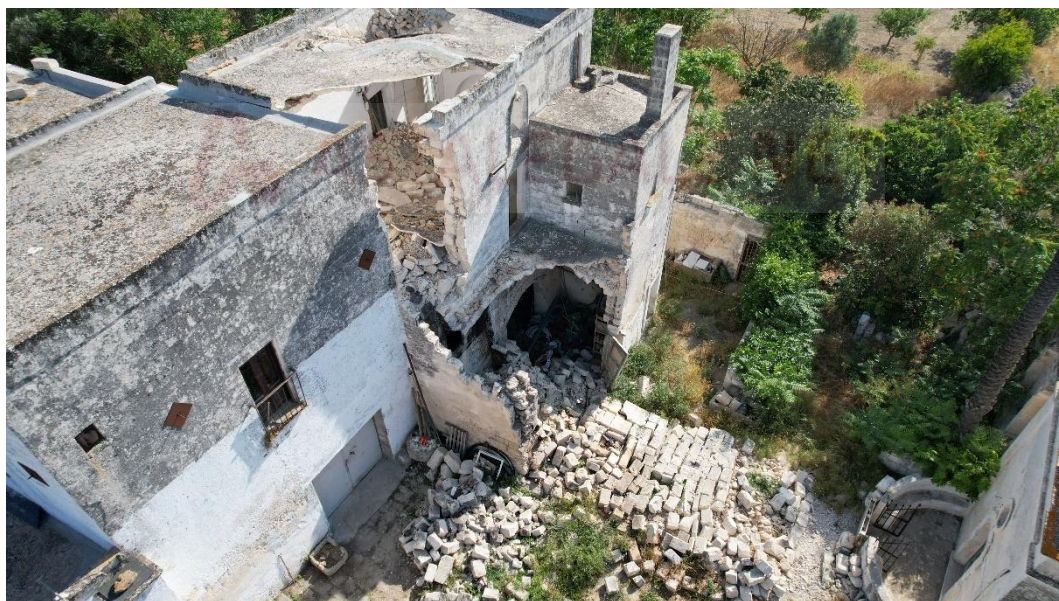
**Foto 3 – Fabbricato crollato (vista frontale)**

Il fabbricato con sviluppo su due piani è parzialmente crollato, pertanto allo stato attuale risulta inagibile.

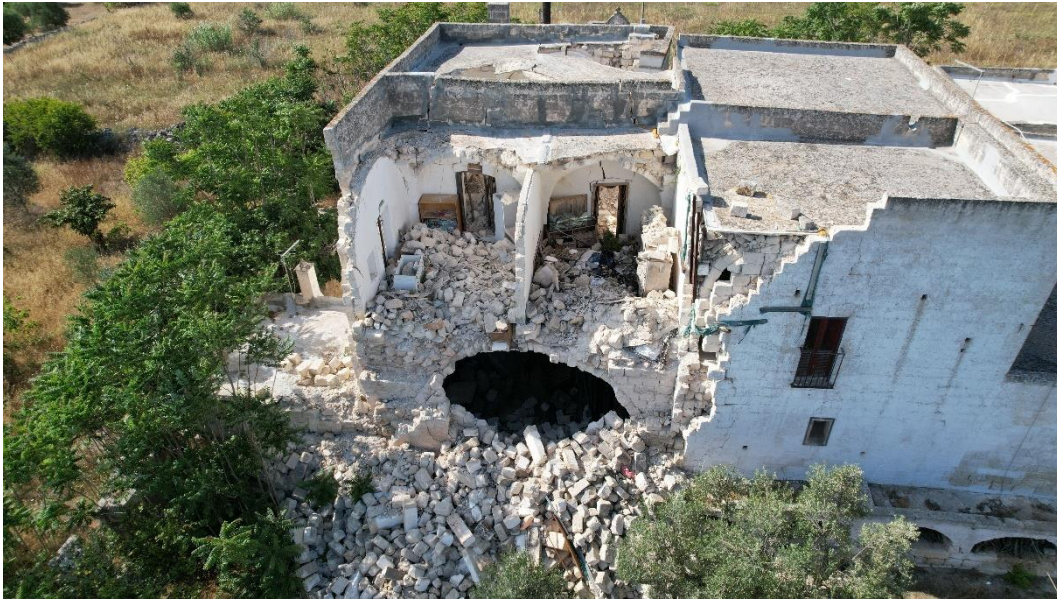
**Foto 4 – Fabbricato crollato (vista sul retro)**

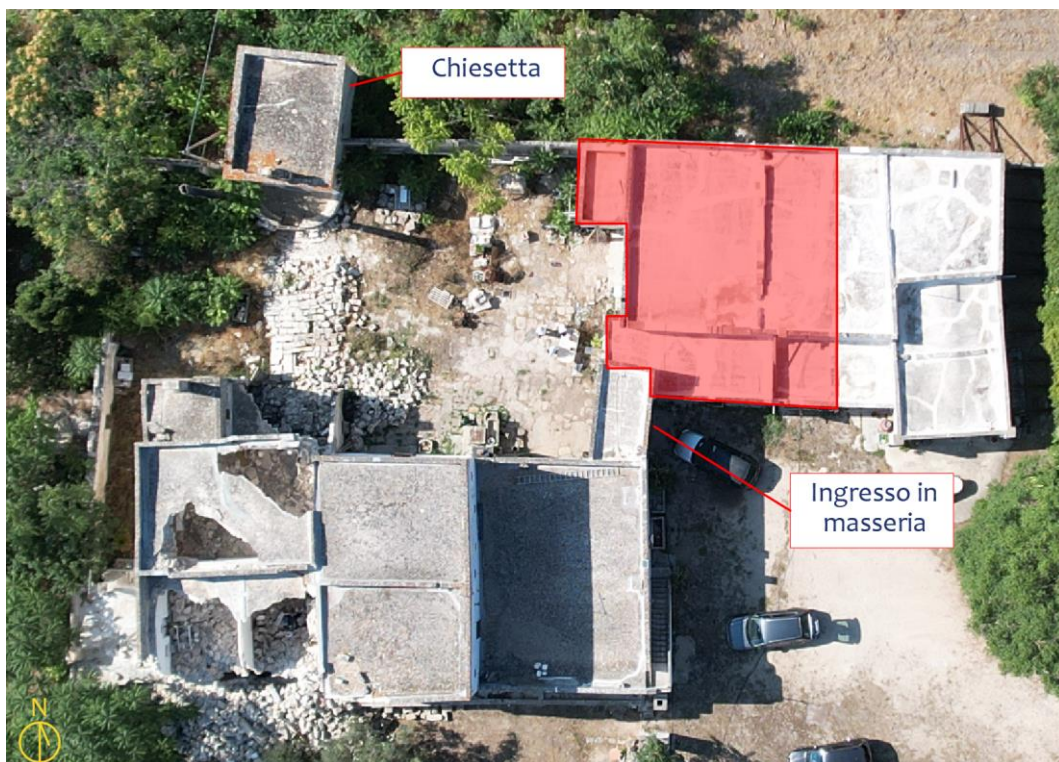
**Figura 5: Individuazione abitazione piano terra**

La restante unità immobiliare al piano terra è attualmente utilizzata come abitazione (Fig. 5).

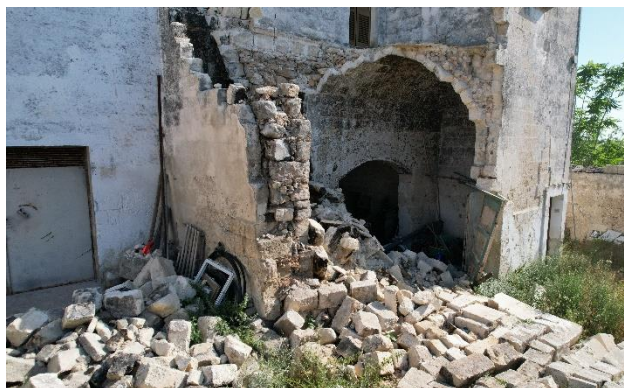
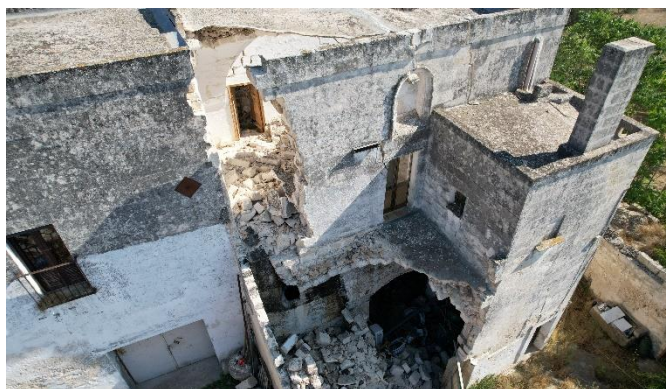
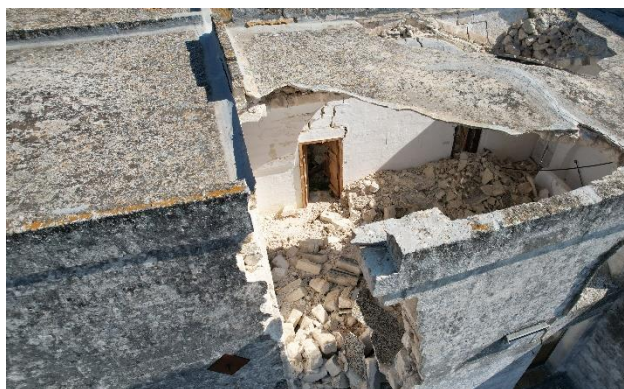
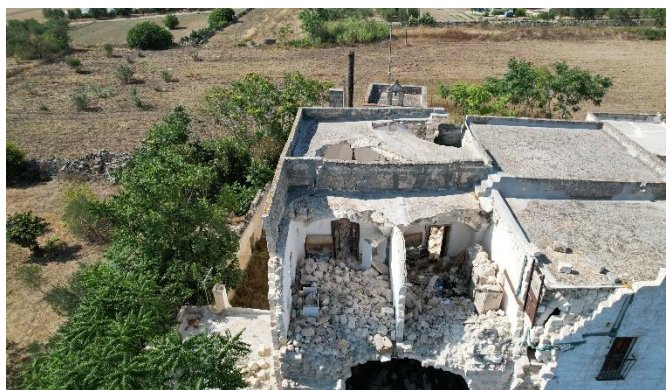
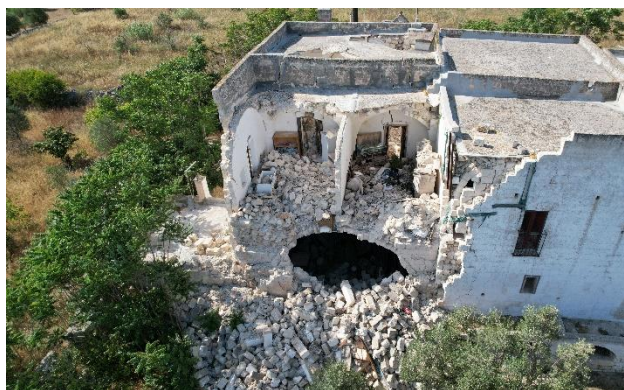
**Foto 10 – Fabbricato crollato**

**Foto 11 – Fabbricato crollato**

**Foto 12 – Fabbricato crollato**

**Foto 13 – Fabbricato crollato**

**Foto 14 – Fabbricato crollato**
