# TRIBUNALE ORDINARIO - BARCELLONA POZZO DI GOTTO

## ESPROPRIAZIONI IMMOBILIARI

### 16/2025

## CONSULENZA ESTIMATIVA GIUDIZIARIA

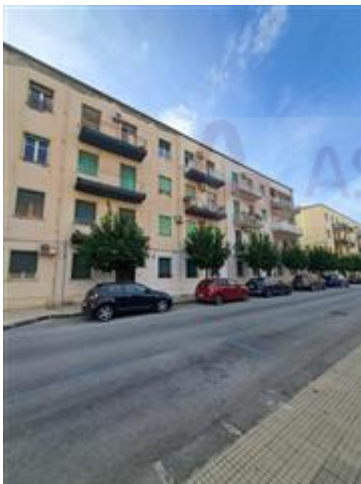
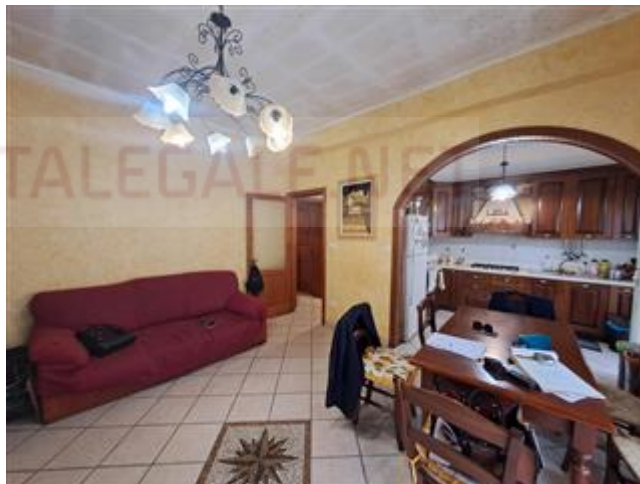
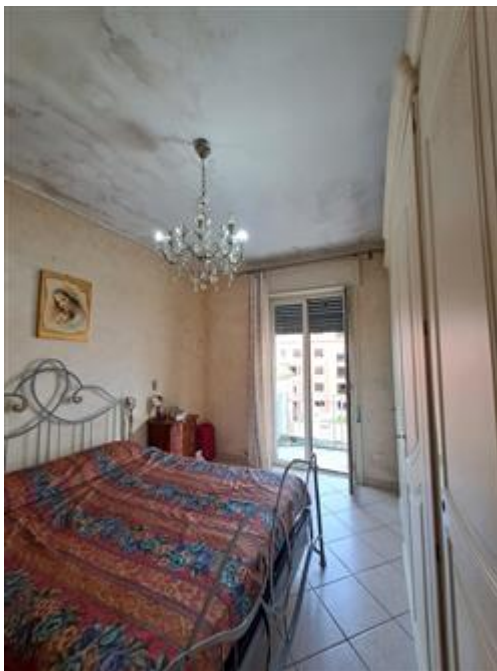
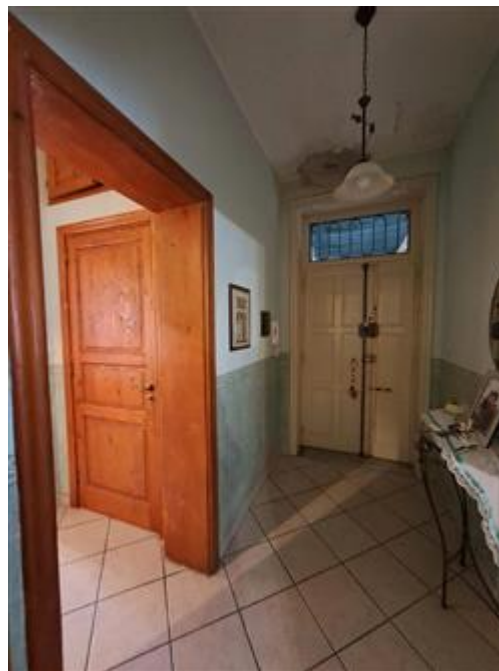
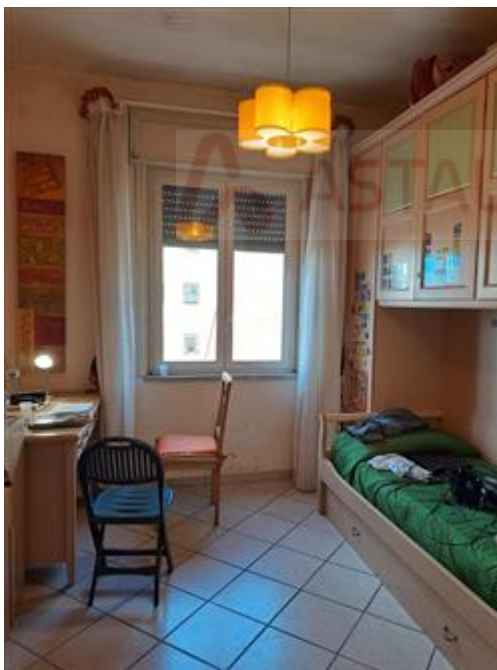
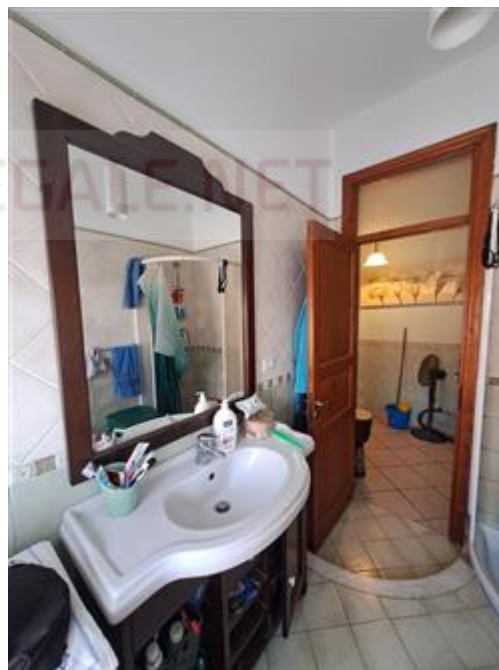
L'appartamento si presenta in condizioni generali mediocri: necessita di diversi interventi di manutenzione, per migliorarne l'efficienza e il decoro, tra cui si indicano come principali:

- Interventi di ripristino in diverse zone interessate da tracce di condensa e/o umidità, soprattutto nelle parti alte delle murature e nei controsoffitti in incannucciato

Si segnala anche che le infiltrazioni provenienti dal piano di copertura a falde hanno causato gravi danni al controsoffitto in cannucciato presente nel vano scale. Le problematiche risultano evidenti anche sui prospetti esterni, che risultano fortemente ammalorati a causa dell'umidità e dei danni presumibilmente derivanti anche da tali infiltrazioni.

| descrizione | importo |
|---|---|
| Interventi per la sostituzione dei controsoffitti, il risanamento e ripristino delle parti ammalorate, inclusa la tinteggiatura di soffitti e pareti, e ogni altro onere per eseguire il lavoro a regola d'arte. Si stimano a corpo | -10.000,00 |
