# **TRIBUNALE DI ENNA**

**PROCEDURA ESECUTIVA IMMOBILIARE ISCRITTA AL N.  
59/2017 R.G. Es. IMM.**

**RELAZIONE TECNICA D'UFFICIO**

## **RELAZIONE DI CONSULENZA TECNICA D'UFFICIO**

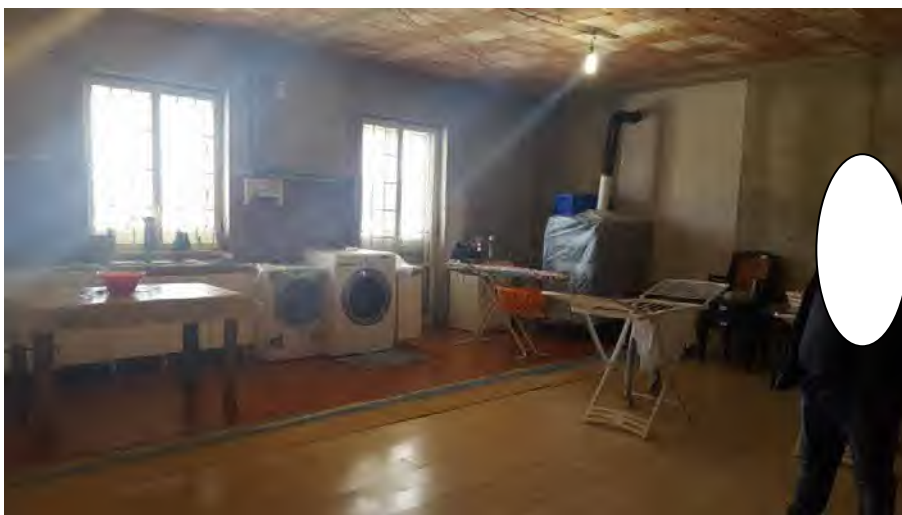
Foto N. 18: Vano n. 1. Piano Primo Lotto L3

L'immobile è destinato a civile abitazione ed è quasi completamente allo stato rustico, a parte il vano n. 1 che è semirustico, in quanto vi è il pavimento, in laminato di legno, adagiato sul massetto, vi sono le pareti ancora allo stato rustico, o con solo intonaco cementizio o con una sola faccia di compensato di legno . Allo stato di fatto i due vani sono utilizzati come locali di sgombero.

L'immobile è destinato a civile abitazione ma è quasi completamente allo stato rustico, a parte il vano n. 1 che è semirustico, in quanto vi è adagiato il pavimento, in laminato di legno, vi sono le pareti allo stato rustico con solo intonaco cementizio. Le pareti sono prive di finitura e coloritura, non vi sono né le pavimentazioni, né le divisioni interne né gli impianti tecnologici. Il soffitto è privo anche dell'intonaco cementizio. Gli infissi sono di comodo. I balconi sono privi di ringhiere, di impermeabilizzazione, massetti e pavimentazioni, e richiedono interventi di manutenzione ordinaria.

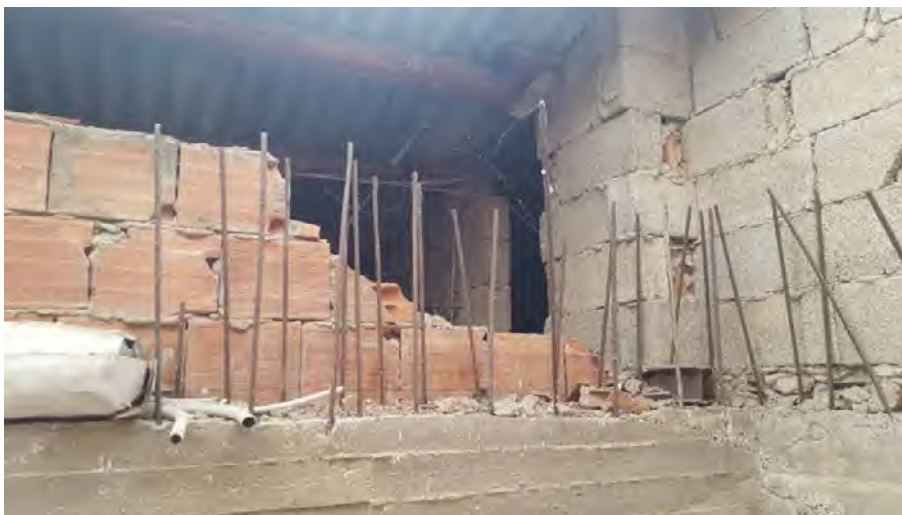
Foto N. 32: Sottotetto. Lotto L3

All'interno dell'immobile vi è scala interna che porta al sottotetto, non abitabile e allo stato rustico, senza massetti, pavimentazioni e intonaci. E' un sottotetto accessibile per la sola manutenzione della copertura.

All'interno dell'immobile vi è un accesso alla scala interna che porta al sottotetto non abitabile e allo stato rustico, senza massetti, pavimentazioni e intonaci. Ha lo scopo di garantire l'accesso per la manutenzione della copertura.

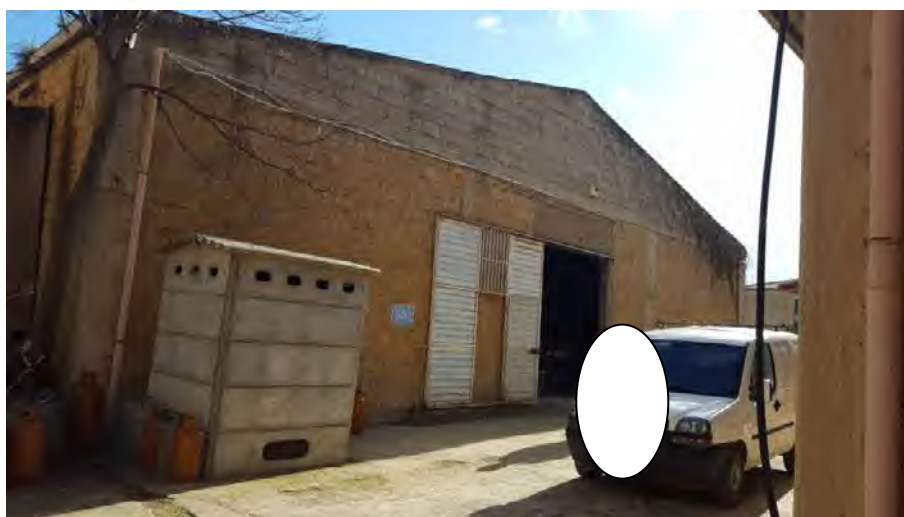
Foto N. 6: Prospetto posteriore visto dalla corte interna al lotto L4

Il prospetto al piano terra, in corrispondenza della corte comune, è ancora allo stato rustico a faccia vista, privo di intonaco e di coloritura, ad esclusione del prospetto anteriore.

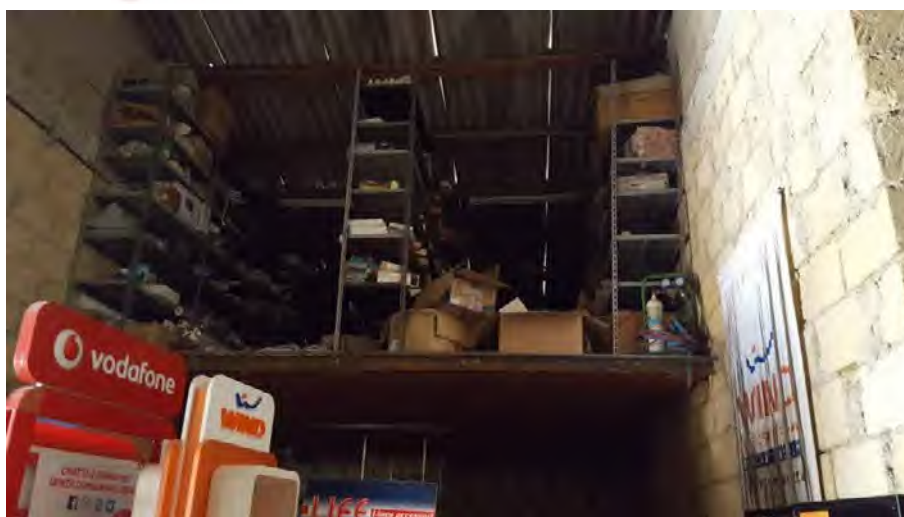
Foto N. 34: Interno del magazzino e controsoffitto Lotto L4

Il fabbricato è allo stato rustico sia all'interno che all'esterno. Le pareti di tamponamento e portanti sono realizzate con blocchi di sabbucina, rimaste a faccia vista sia all'interno che all'esterno. La pavimentazione è del tipo rustico realizzata in cemento battuto. Le tramezzature interne sono state realizzate con gli stessi blocchi a faccia vista. Sono ancora visibili gli architravi dei vani aperture e le travi in ferro con tavelloni dei controsoffitti. Le pareti sono prive di intonaco e coloriture.

I soppalchi, realizzati con travi di ferro e tavelloni, sono anch'essi allo stato rustico, privi di massetti, pavimentazioni e intonaci. Allo stato di fatto sono utilizzati come ripiani annessi al magazzino. Lo stato di manutenzione è insufficiente e le pareti in alcune parti presentano lesioni. La copertura è composta da travi in legno con sovrastante manto di pannelli in fibrocemento. Solo il vano wc e il vano indicato quale ufficio è completo negli intonaci, coloritura, pavimentazioni. Il wc è completo di vaso, lavello e risulta piastrellato fino a una certa altezza, ma versa in uno stato di manutenzione insufficiente (*vds foto: all. n. 2 FO-L4*).

Il fabbricato è allo stato rustico sia all'interno che all'esterno. Le pareti di tamponamento sono portanti e sono state realizzate con blocchi di sabbucina sono rimaste a faccia vista sia all'interno che all'esterno. La pavimentazione è del tipo rustico realizzata in cemento battuto. Le tramezzature interne sono state realizzate con gli stessi blocchi a faccia vista. Sono ancora visibili gli architravi dei vani aperture e le travi in ferro con tavelloni dei controsoffitti. Le pareti sono prive di intonaco e coloriture.
