# TRIBUNALE ORDINARIO - CASTROVILLARI

## ESPROPRIAZIONI IMMOBILIARI

### 69/2024

## CONSULENZA ESTIMATIVA GIUDIZIARIA

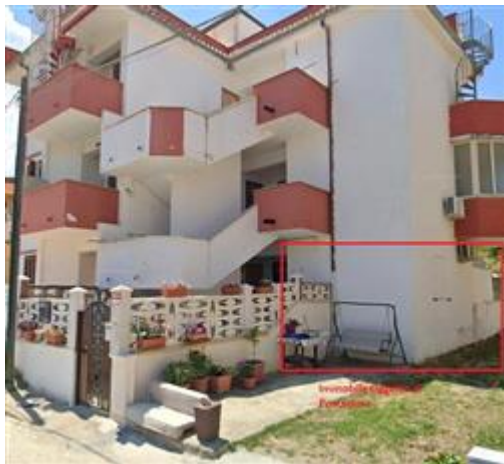
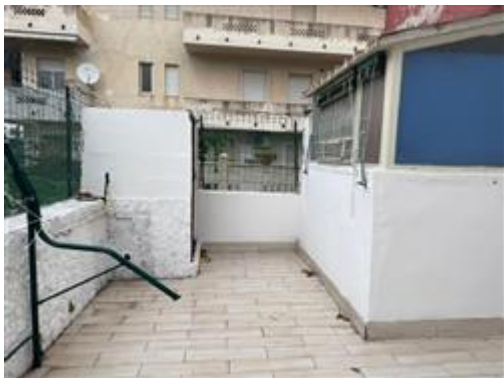
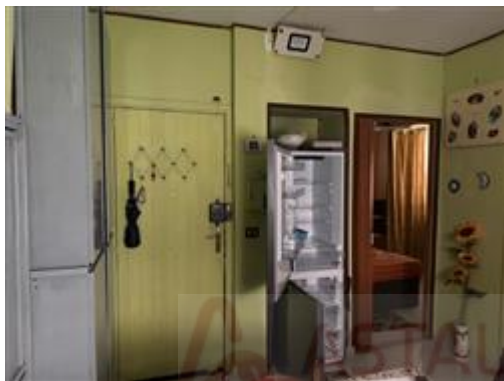
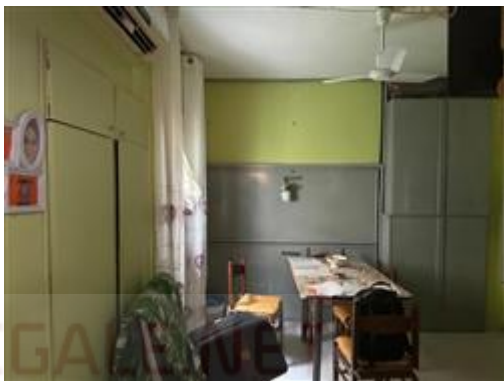
Dal portoncino d'ingresso si entra direttamente nel vano pranzo soggiorno, dalla zona pranzo soggiorno si accede alla camera da letto, al bagno, e ad un vano separato strutturalmente destinato a cucina angolo cottura, dallo stesso vano si accede alla corte retrostante.

L'intero appartamento è tenuto in soddisfacente stato di conservazione, le pareti sono opportunamente intonacate e tinteggiate, i pavimenti sono in monocottura in discreto stato di conservazione, così come i rivestimenti e i sanitari del bagno.

Le porte interne in legno tipologia a soffietto, lo stesso è provvisto di portoncino d'ingresso in legno, gli infissi esterni sono in alluminio con doppi vetri protetti da persiane in legno in discrete condizioni.
