# TRIBUNALE ORDINARIO - URBINO

## ESPROPRIAZIONI IMMOBILIARI

### 49/2015

## CONSULENZA ESTIMATIVA GIUDIZIARIA

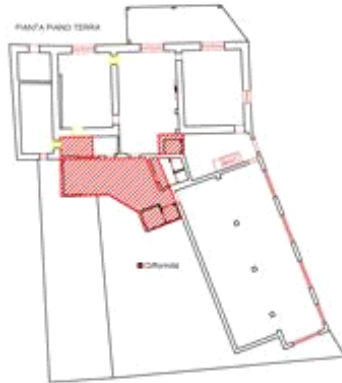
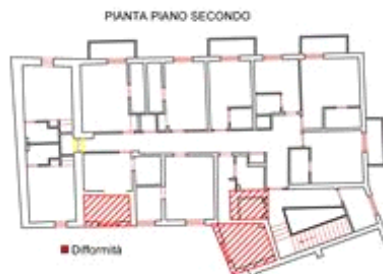
Sono state rilevate le seguenti difformità: 1) Realizzazione al piano terra di una sala da pranzo, una zona forno ed una zona servizi igienici con struttura formata da travi e pilastri in legno, tamponature in laterizio e infissi, copertura in legno con manto di tegole in laterizio. 2) Apertura al piano terra di numero due porte su muratura portante e trasformazione di una finestra in porta. 3) Ampliamento della zona servizi igienici al piano terra. 4) Ampliamento del disimpegno posto al piano terra adiacente alla cucina. 5) Realizzazione del vano ascensore per collegare i tre piani del fabbricato. 6) Ampliamento della camera n° 3 del piano primo e della n° 3 del piano secondo, adiacenti al vano scala. 7) Ampliamento della camera n° 7 del piano primo e della n° 8 del piano secondo, con trasformazione di numero due finestre in altrettante aperture prive di serramento. 8) Realizzazione di numero due aperture su muratura portante, rispettivamente al piano primo e al piano secondo, per il collegamento delle camere n° 9 e n° 10 con il corridoio d'accesso. 9) Modifiche alla distribuzione interna di divisorii. Le difformità descritte ai punti da 1 a 8 interessano componenti strutturali ed alterano la sicurezza dell'edificio. Non avendo prove che dimostrino che gli interventi eseguiti non provocano riduzioni del grado di sicurezza strutturale, si deve concludere che gli interventi non siano regolarizzabili. (normativa di riferimento: Testo unico delle disposizioni legislative e regolamentari in materia edilizia, DPR 380/2001; norme tecniche per la progettazione, esecuzione e collaudo degli edifici in muratura e per il loro consolidamento, decreto ministeriale del 20 novembre 1987)

L'immobile risulta **non conforme e non regolarizzabile**.

Riduzione in pristino dei volumi e dei vani porta e finestra, il tutto meglio evidenziato nelle immagini di seguito riportate.

- Interventi di riduzione in pristino comprensivi di spese tecniche e iva.: €37.000,00
