## TRIBUNALE DI ASTI

### Consulenza Tecnica di Ufficio

#### Esecuzione immobiliare n. 90/2021

**Arch. Alessandro DI UBALDO**

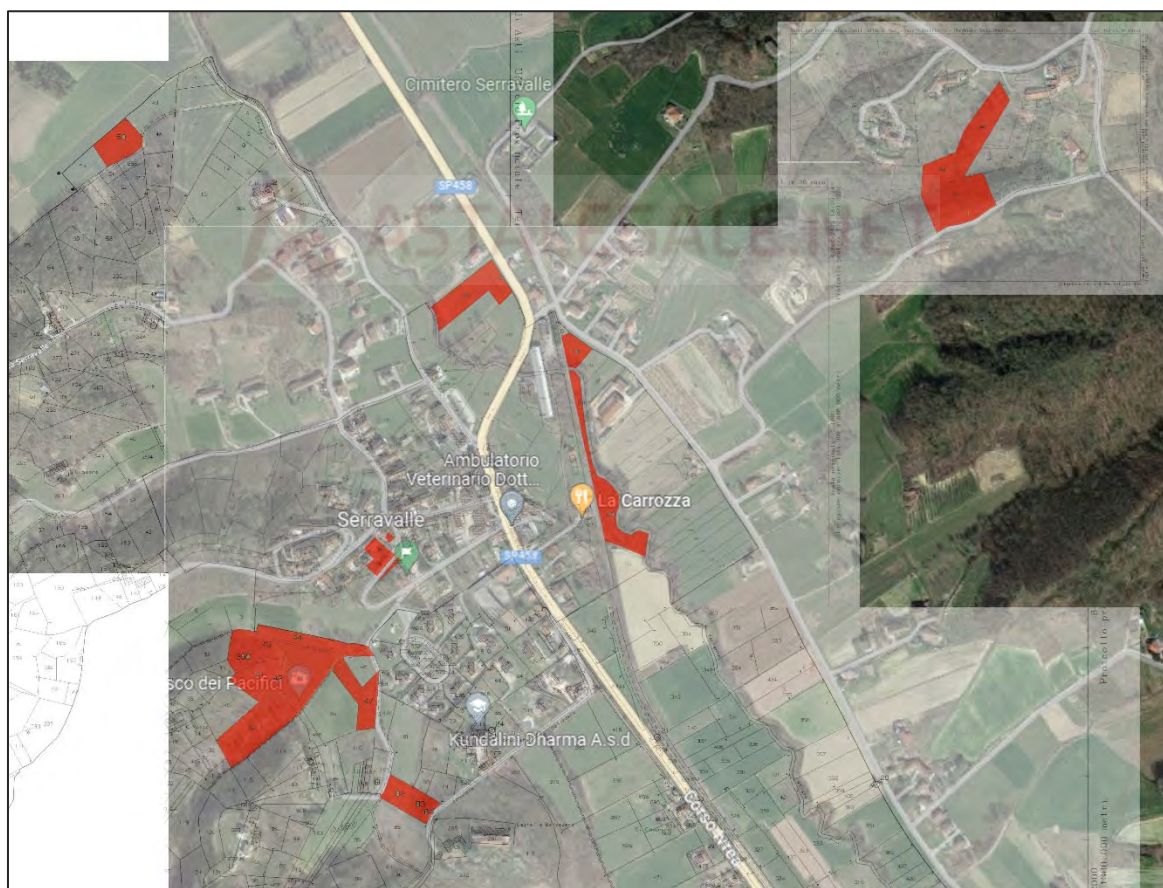
I terreni, oggetto di pignoramento (campiti di rosso), sono localizzati ad Asti, Frazione Serravalle, in diversi ambiti del territorio, come visibile nella sovrapposizione degli estratti di mappa con immagine satellitare di seguito riportata. La signora [REDACTED] [REDACTED] ha comunicato allo scrivente di averne lasciati alcuni (senza indicare con precisione quali) in uso gratuito ad un coltivatore, senza aver ufficializzato la cosa mediante scrittura privata o contratto di affitto.

Vista di insieme delle particelle oggetto di pignoramento

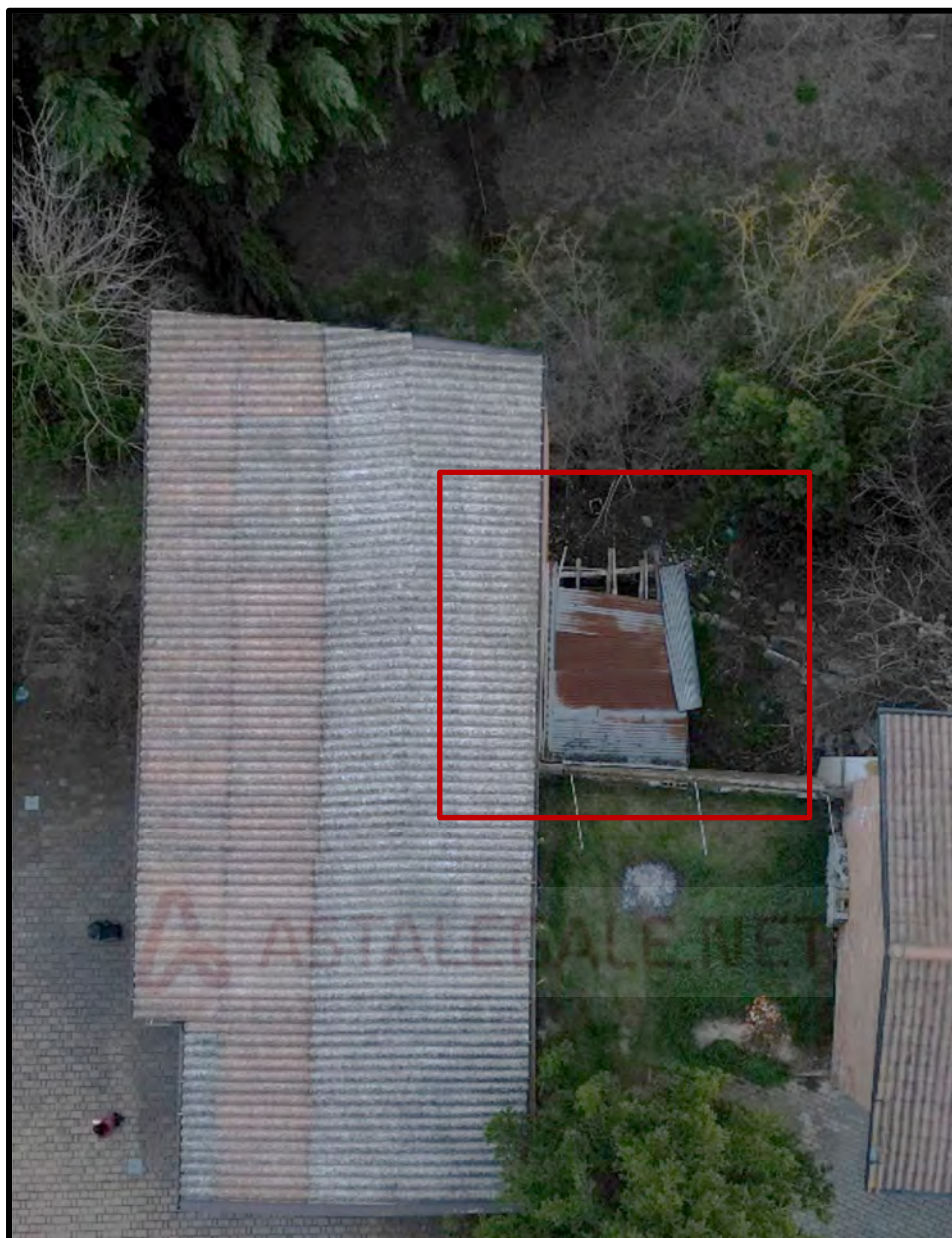
Pollaio

Come si evince dalle immagini riprese con drone, già precedentemente riportate e che si ripropongono di sotto e come anticipato in risposta al quesito n. 3 e al presente, sulla particella n. 77 del foglio n. 4 è presente una tettoia (di cui non è stato possibile rilevare le dimensioni al momento del sopralluogo dello scrivente, per via della vegetazione), in aderenza al confine con la particella n. 76, n. 78 e con la strada pubblica e, in aderenza al sub.1 della particella n. 79 del foglio 4 ed al muro di confine con la particella n. 78 (non oggetto di pignoramento), un pollaio di modeste dimensioni (non rilevabile a causa della precarietà della struttura che non garantiva la sicurezza nell'accesso).
