**OGGETTO:** Tribunale di Nocera Inferiore  
Ufficio Espropriazioni Immobiliari  
Procedura esecutiva R.G.E. n. 37/2023  
G.E.: dott.ssa Troisi  
Creditore: BARCLAYS BANK IRELAND PLC  
Debitore: OMISSIS

**PERIZIA DI STIMA IMMOBILIARE**

Lotto Unico- Unità abitativa posta al piano primo con depositi al piano terra ubicata in San Valentino Torio (Sa) alla Via San Giuseppe n. 92, con accesso indipendente ai due livelli censita in C.F. al fl. 8, p.lle n. 67 sub.2-94 sub. 2 – 95 sub.1 -112 sub. 1, cat. A/4, classe 3 vani catastali 7, superficie totale 156 mq confinante a - Est con cortile comune (p.lla 137) e con beni di (*omissis*) o aventi causa (p.lla 96), a Sud con beni di proprietà (*omissis*) o aventi causa (p.lla 133), a Ovest con beni di proprietà (*omissis*) (p.lle 111 – 107), o aventi causa, con Vico Cascone e con beni di proprietà (*omissis*) o aventi Causa a Nord con beni di proprietà (*omissis*) o aventi Causa (p.lle 65,66,67,69)

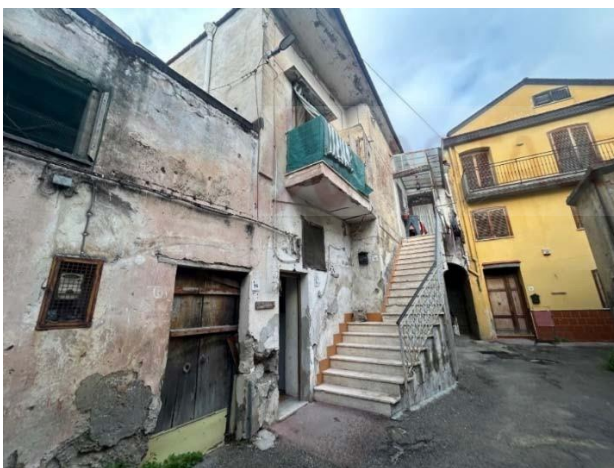
**FOTO 1: Vista dell'immobile dall'interno del cortile nel quale è collocato, sono visibili sulla sinistra dell'immagine la scala che conduce al I livello e il portoncino di ingresso, nonché l'ingresso di uno dei depositi a piano terra e il balconcino in I livello -**

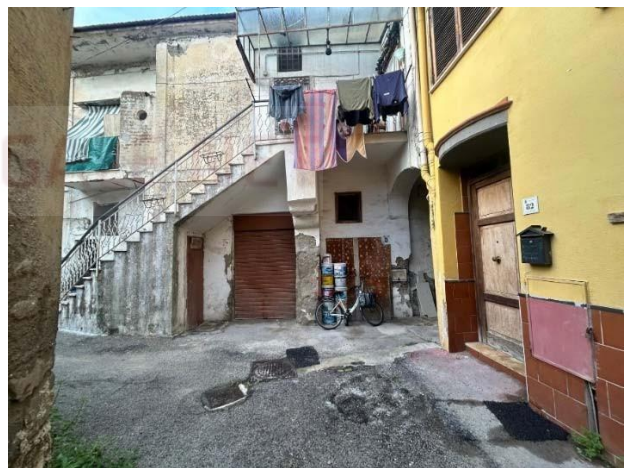
**FOTO 2: Vista del prospetto sul cortile, al p.t. gli accessi ai depositi al piano superiore la “loggetta sul supportico del vano terraneo”**

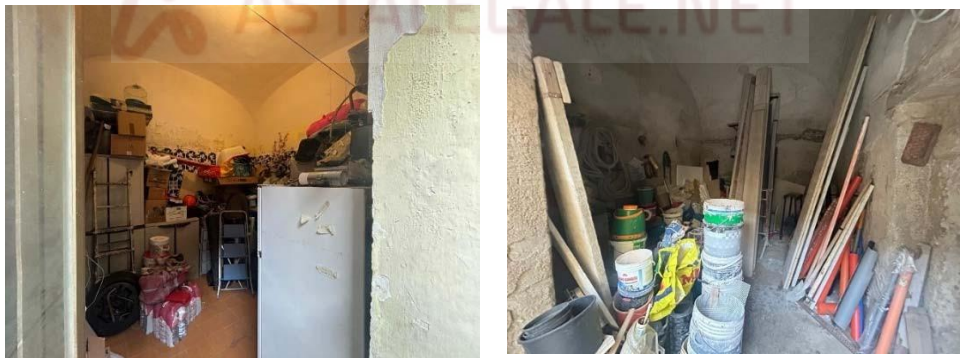
**Foto 3-Foto 4: Deposito n. 1 e deposito n. 2**
