RILIEVO DELLO STATO DI FATTO

(e confronto con le planimetrie catastali a fianco)

Planimetria di u.i.u. in Comune di **CONFIGNI** via **Morroni** civ.

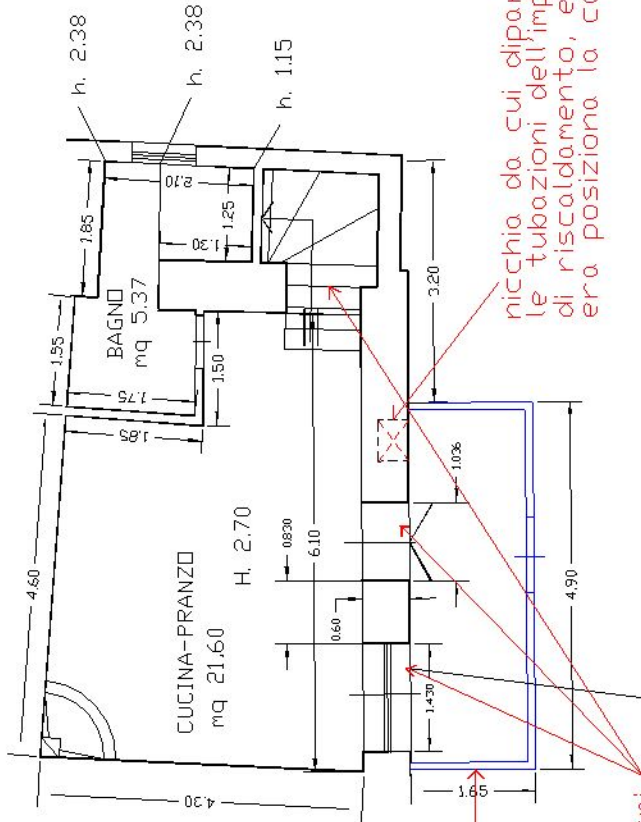
PIANO TERRA

manufatto abusivo  
insistente su corte comune  
da rimuovere

nicchia da cui dipartono  
le tubazioni dell'impianto  
di riscaldamento, e dove  
era posizionata la caldaia.

aperture su muri maestri  
posizionate in modo  
differente rispetto ai grafici  
di progetto

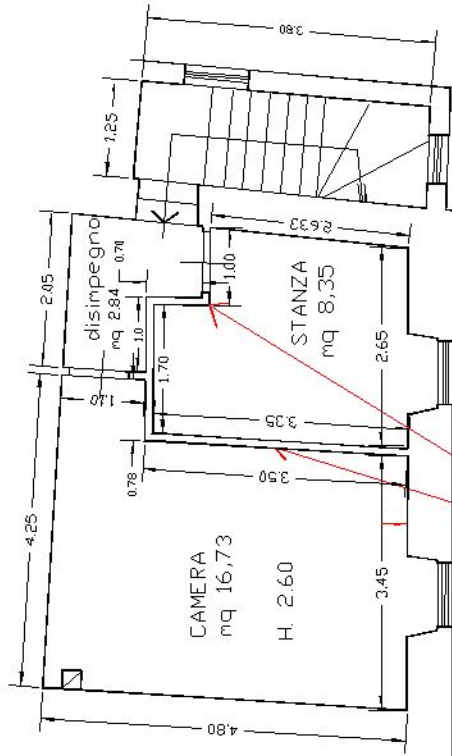
PIANO PRIMO

tramezzi  
posizionati in modo  
differente rispetto ai grafici  
di progetto
