**TRIBUNALE DI GROSSETO**  
**SEZIONE CIVILE**

**ESECUZIONE IMMOBILIARE**  
**N. 147/2014**

**INTEGRAZIONE ALLA CTU**  
**relativa alla stima di beni immobili**

## **CARATTERISTICHE GENERALI DELL' APPARTAMENTO EVIDENZIATE DAL SOPRALLUOGO DEL 31/01/2023:**

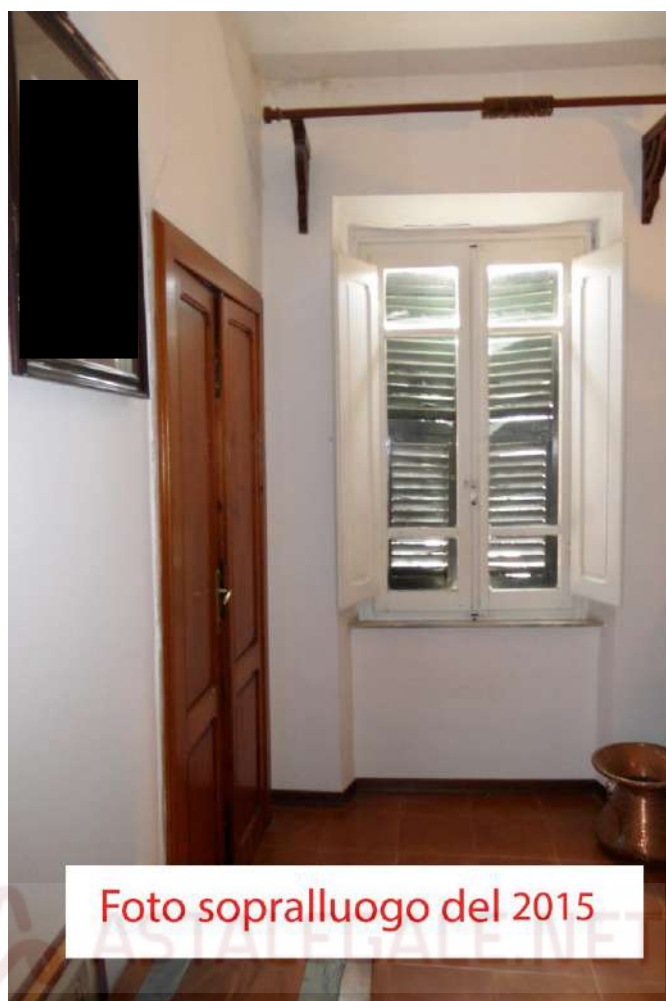
Foto n. 5 ( 2015 )

- Parte dei solai presentano tracce di umidità: il mediocre stato di conservazione della pavimentazione della terrazza al secondo piano e principalmente le problematiche dovute a infiltrazioni di acqua piovana dal solaio, ha provocato un peggioramento delle tracce di umidità visibili all'interno dell'appartamento ben evidenti nei vani denominati "soggiorno", "camera 2" e "camera 3". All'interno del vano denominato "camera 2" tali infiltrazioni hanno causato il distacco di parte dell'intonaco e dell'architrave della finestra, lasciando scoperti i ferri dell'armatura (foto n. 6, 8). All'interno del vano denominato "soggiorno", le infiltrazioni provenienti dalla sovrastante terrazza hanno causato un peggioramento delle macchie di umidità ben visibili lungo tutto lo sviluppo longitudinale dell'angolo tra solaio e muratura perimetrale (foto n. 5, 7).

- Spicconatura dell’intonaco ammalorato, verniciatura delle armature esposte dopo il distacco di parti di intonaco e rimpello dello stesso mediante malta a base di calce.
- Messa in sicurezza delle persiane esterne al fine di evitare la caduta di detriti sulla via antistante la facciata tergale dell’edificio.

**Si rende noto che gli interventi sopra descritti sono volti a mettere in sicurezza l’immobile e non sono da considerarsi risolutivi delle problematiche riscontrate. Le problematiche relative alle infiltrazioni provenienti dal terrazzo potranno infatti essere risolte soltanto prevedendo una nuova impermeabilizzazione del solaio.**
