**G.E. Dott. MARCO PESOLI**

Consulenza Tecnica d'Ufficio nella procedura esecutiva promossa da

**Beni immobili pignorati (lotto unico):**

**Comune di Vescovana (PD)**

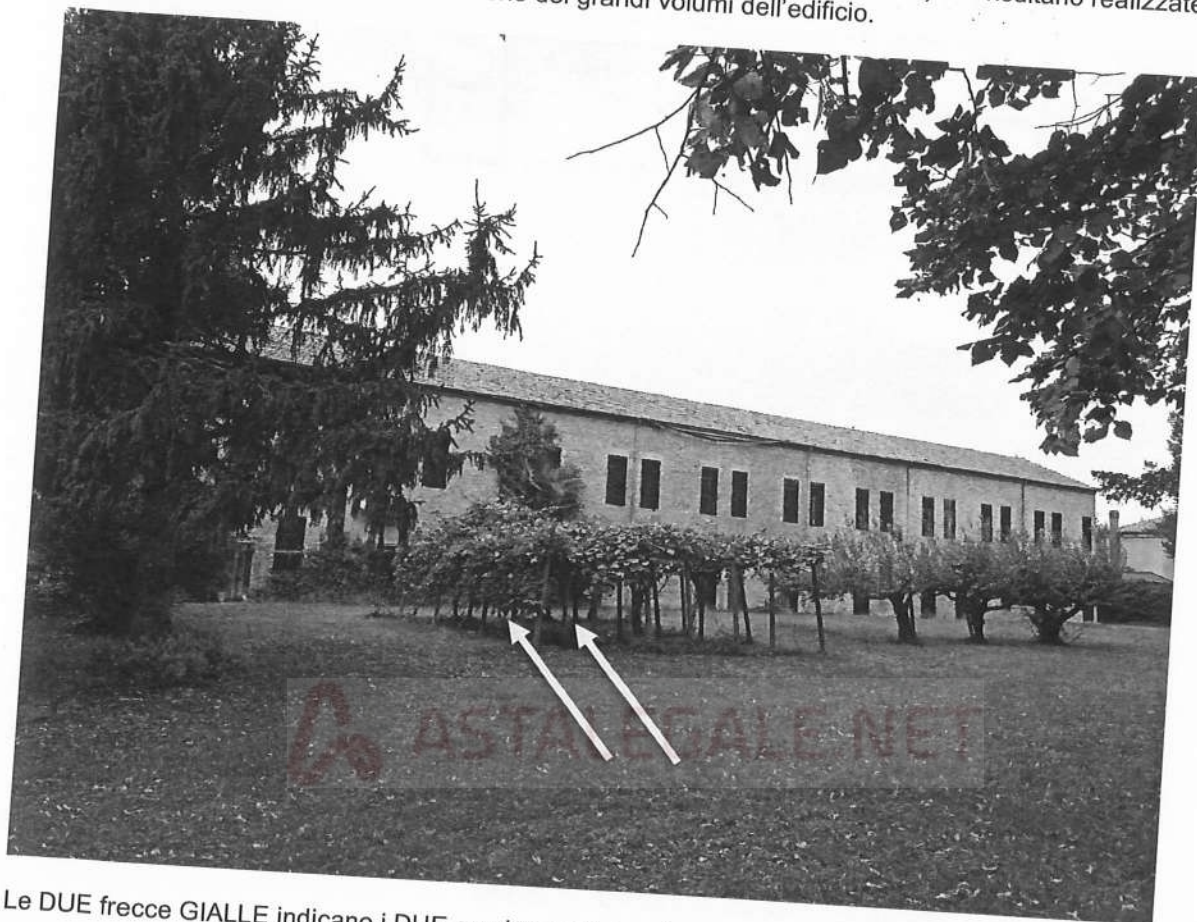
Le DUE frecce GIALLE indicano i DUE ampi portoni carrai.

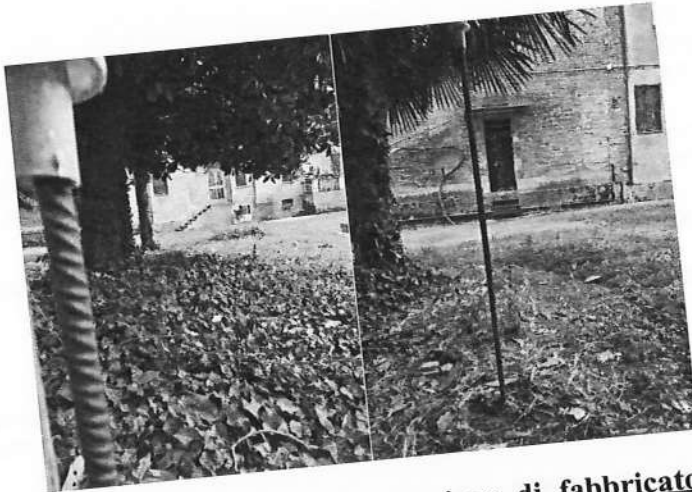
Nulla di più falso. I confini di proprietà sono TUTTI segnati con precisione: a Est da recinzione e a Sud da recinzione + metri quattro oltre la stessa. A Nord sussistono infissi nel terreno numerosi picchetti che individuano con estrema precisione i confini di proprietà, di cui se ne riportano un paio, come esempio e testimonianza, come da foto che seguono.

Attività NON necessarie e del tutto inutile. Tutta la proprietà è segnalata e indicata con assoluta precisione con recinzioni e picchetti (si vedano le foto sopra riportate).
