TRIBUNALE DI VICENZA
SEZIONE ESECUZIONI IMMOBILIARI
PROCEDURA N. 389/2024 RGE
ELABORATO PERITALE

Lotto Unico

Identificazione beni: Beni in Montecchio Maggiore (VI), Via A. Pacinotti, 74/2

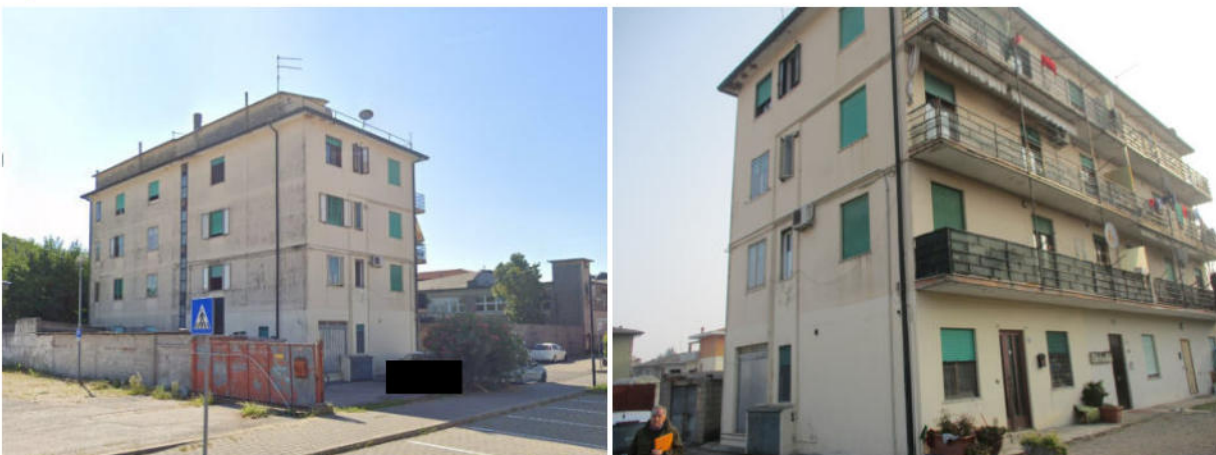
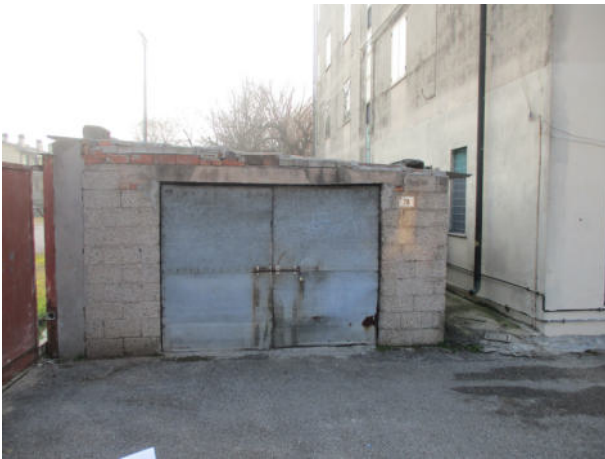
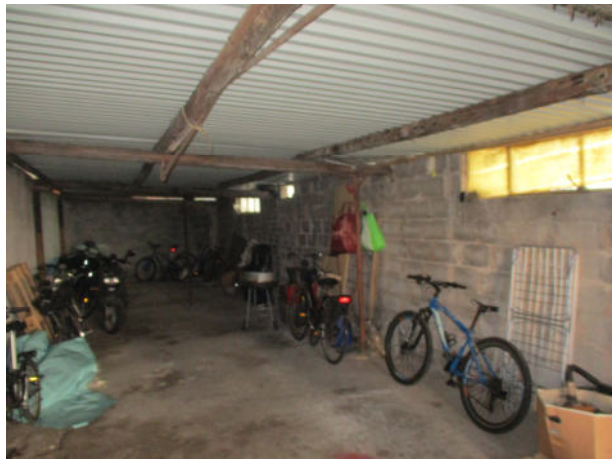
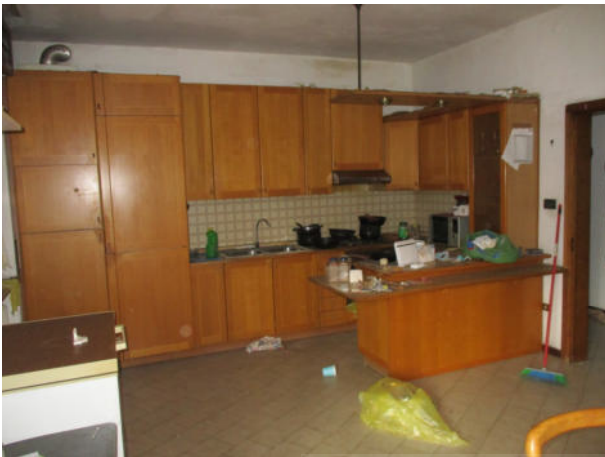
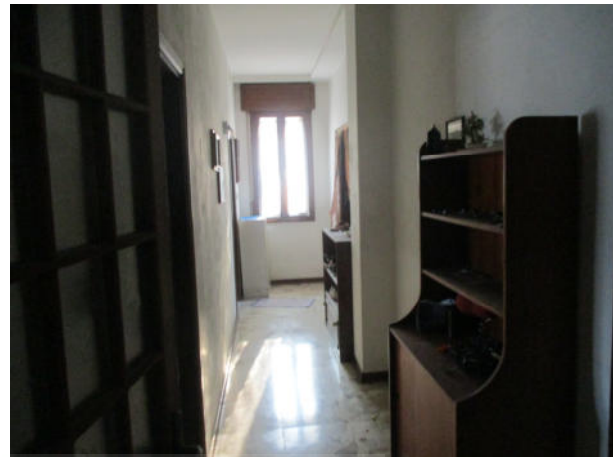
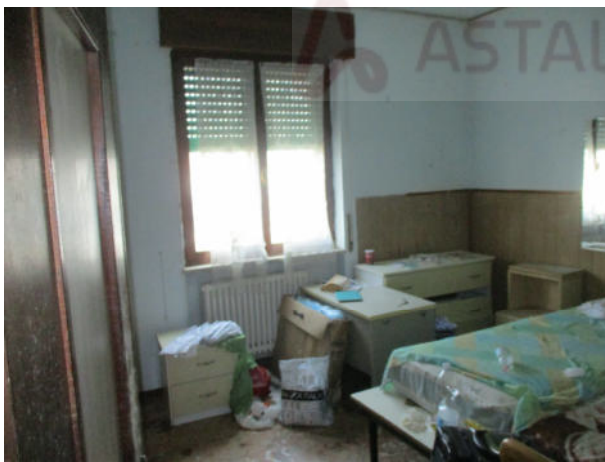
Figura 5. Foto immobile:

L'edificio è stato costruito nel 1963, in stato di manutenzione e conservazione appena sufficiente. Le finiture dell'abitazione sono quelle dell'epoca della costruzione per tipologia e qualità (serramenti, pavimenti, impianti ...). Presente su pareti e soffitti molte tracce di muffa e infiltrazioni (in particolare quella del bagno sembra dovuta ad una perdita dal piano superiore ora risolta). L'edificio che ospita garage e magazzini si presenta vetusto e privo di manutenzione, in condizioni generali, anche statiche, scarse.
