# TRIBUNALE ORDINARIO - BUSTO ARSIZIO

## ESPROPRIAZIONI IMMOBILIARI

### 333/2025

## CONSULENZA ESTIMATIVA GIUDIZIARIA

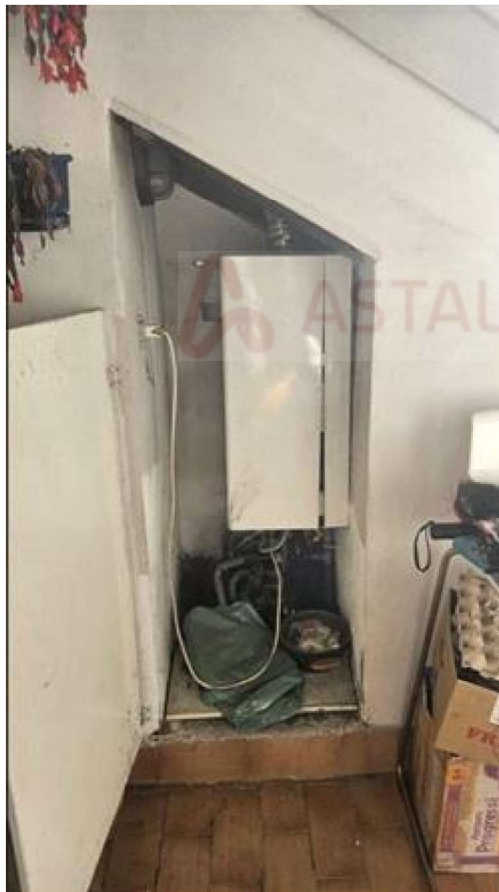
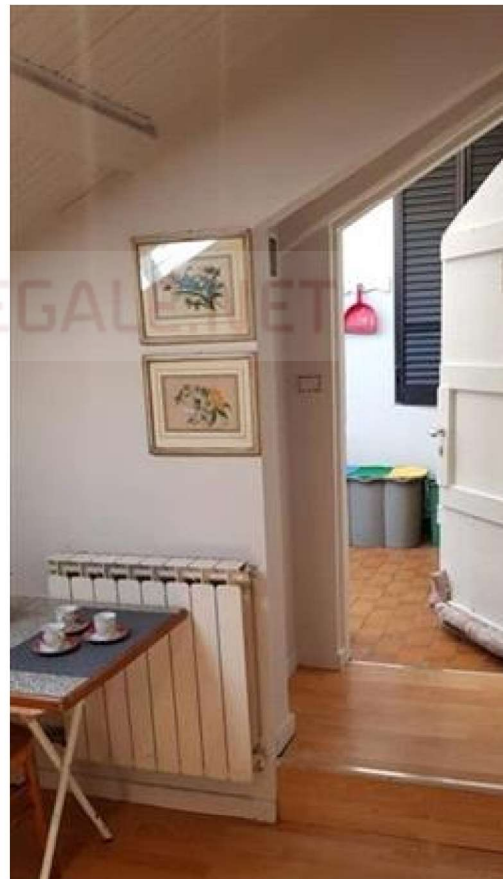
L'immobile oggetto di perizia è un appartamento situato a piano primo di uno stabile più ampio costituito da diverse unità immobiliari con destinazione d'uso diversa (negozi, magazzini, residenze etc). Esso si affaccia a ovest su Via Mazzini, strada a intenso traffico veicolare posta in prossimità del centro storico di Busto Arsizio, che si immette nella vicina Piazza Manzoni. L'affaccio a est è sulla corte interna. L'appartamento ha rispetto alla pratica edilizia agli atti e alla scheda catastale un impianto distributivo diverso; si sono effettuati dei lavori interni senza gli opportuni permessi edilizi.

In particolare l'abbinato sottotetto che è attualmente finito a civile abitazione dovrà essere riportato alle originarie condizioni di sottotetto in quanto le altezze interne non ne permettono un utilizzo a scopi residenziali (non si sono inoltre trovate pratiche edilizie che ne documentino il cambio d'uso, peraltro non possibile stante le mancanti condizioni edilizie come le altezze). All'appartamento si giunge attraverso scala interna in pietra; non esiste ascensore. Si sbarca su un ballatoio comune che dà accesso ad un terrazzo di proprietà. Da qui si entra attraverso una porta blindata in una sala di discrete dimensioni (4,40 x 5,00); sulla sinistra un'ampia cucina di 3,25 x 5,00 che però non ha i rapporti aeroilluminanti rispettati (in origine tale locale aveva un'apertra sul ballatoio che ad oggi conserva il serramento esterno ma è stato tamponato internamente in muratura); verso nord abbiamo due camere di cui quella matrimoniale di 4,45 x 3,60 e quella singola con dimensioni irregolari a L ma appena superiore ai 9,00 mq. Il bagno di 2,00 x 2,55 ha una piccola finestrella (0,55 x 0,55) che si renderà necessario ampliare xchè inferiore ai 0,50 mq prescritti dal R.I. La partitura vetricale che separa le due camere è in legno e di scarsa fattura. Le finiture sono appena sufficienti con pavimentazione in ceramica e battiscopa in legno, in camera lamparquet, serramenti in alluminio, porte interne in legno, impianto di riscaldamento a radiatori in alluminio con caldaia murale posta in un ripostiglio esterno che si affaccia sul terrazzo, impianto elettrico sottotraccia. Non si descrive il sottotetto per quanto sopra specificato e cioè che le opere interne realizzate sono in completa difformità e pertanto dovranno essere rimosse a cura e spese dell'aggiudicatario (impianti, finiture, etc)
