## TRIBUNALE DI MACERATA

**R.G.E. 264/2015**

**ELABORATO PERITALE**  
del 02/11/2016

*Tecnico incaricato: Ing. Laura Fratesi*  
*iscritta all'Ordine degli Ingegneri della Provincia di Macerata al n. A1303*  
*iscritta all'Albo dei consulenti tecnici del Tribunale di Macerata*  
*C.F.: FRTLRA81M45C741L*  
*residente a Civitanova Marche (MC) in via Castellara n. 14/9*  
*telefono: 349-7345427*  
*email: laura5881@libero.it*  
*PEC: laura.fratesi@ingpec.eu*

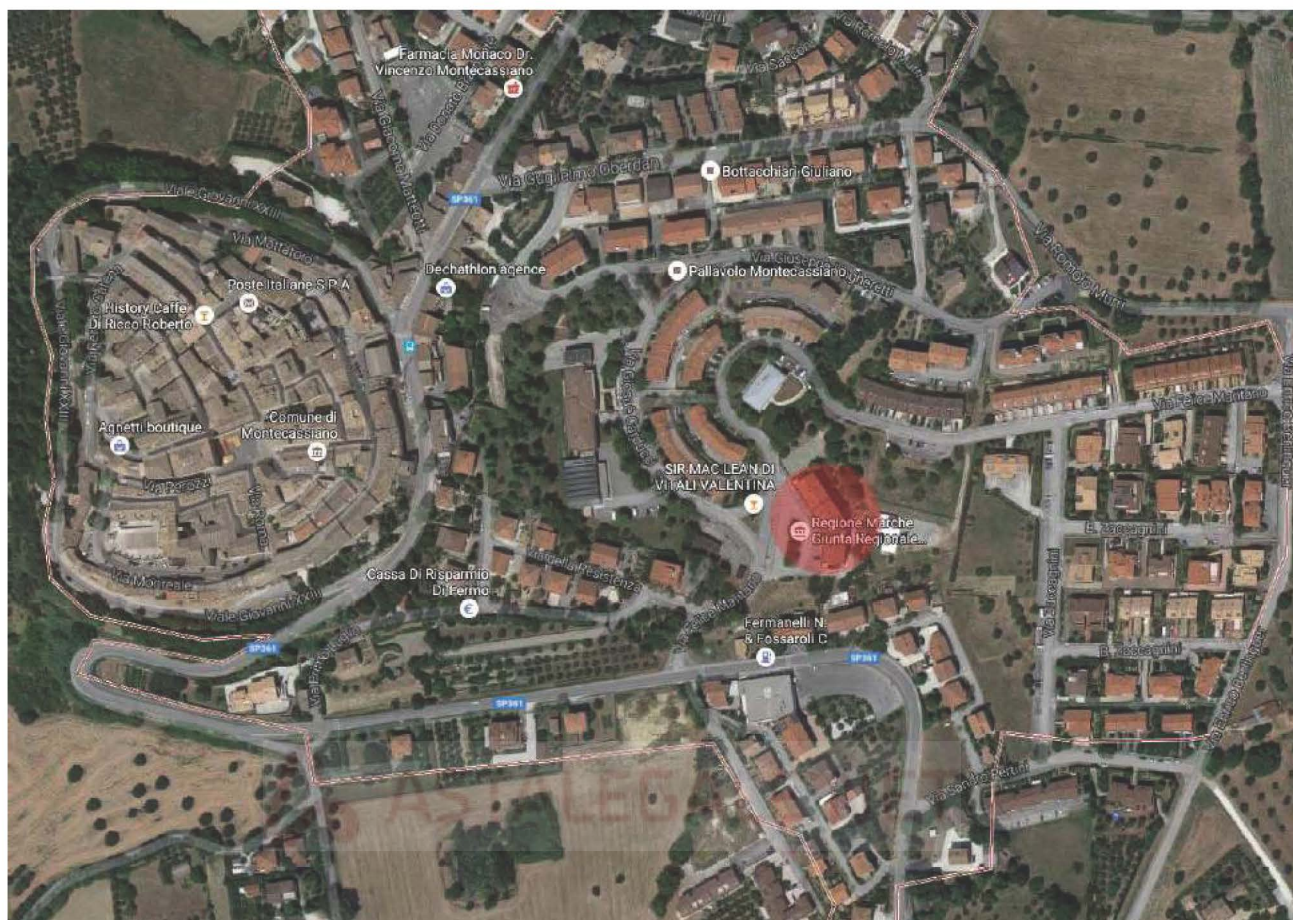
### UBICAZIONE DEL FABBRICATO

Il fabbricato si trova a circa 600 metri dal centro storico di Montecassiano ed il lato ovest affaccia su un parcheggio pubblico tra via Carducci e via Maritano.

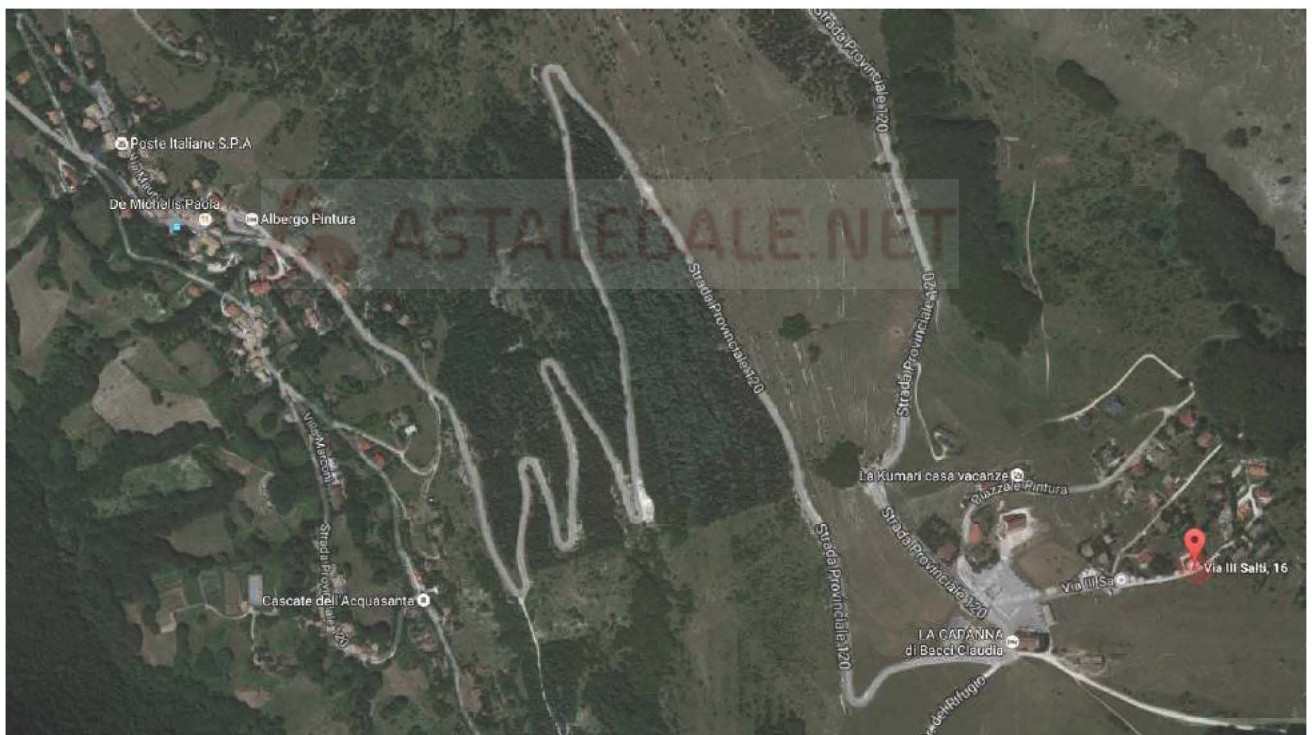
### **UBICAZIONE DEL FABBRICATO**

Gli edifici sono collocati a 200 m dal piazzale principale di Pintura e a circa 4 km dal centro storico di Bolognola, ad un'altitudine di 1380 m sul livello del mare.
