# TRIBUNALE DI VITERBO

**ESECUZIONE IMMOBILIARE N. 117/2023 Rev. 1/2020**

**RELAZIONE DI CONSULENZA**

C.T.U. Dott. Massimo Moretti  
Architetto

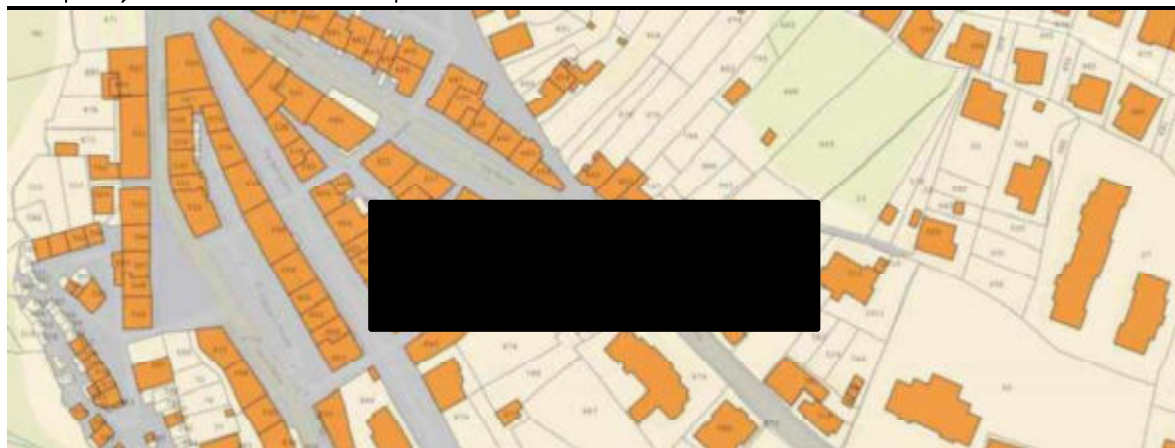
Costruttivamente lo stabile è realizzato per mezzo di una struttura in cemento costituita da travi e pilastri con tamponature perimetrali a cassetta costituita da laterizi forati intonacati e tinteggiati. La statica orizzontale è affidata a solai in latero-cemento. La copertura dell'edificio del tipo a più falde munita di tegole in laterizio, presenta per la regimentazione delle acque meteoriche l'utilizzo di canali di gronda e discendenti realizzati in lamierino verniciato che immettono direttamente nel sistema fognario comunale. Le schermature solari per finestre e porte finestre sono costituite da persiane blindate in acciaio verniciato. L'edificio nel suo complesso si presenta in buono stato di conservazione; lo stesso è dotato di impianti elettrici di adduzione idrica, di scarico e del gas, ma è totalmente privo di allacci alle utenze.

Si evidenzia che al momento della visita di sopralluogo, l'intera struttura non risulta occupata, al suo interno sono presenti materiali vari e di cantiere.

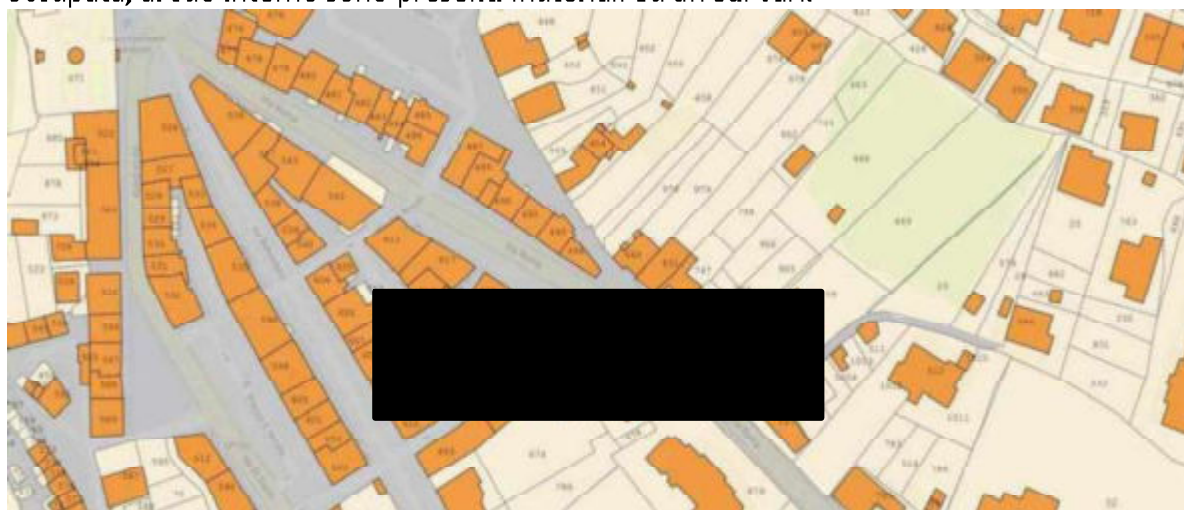
Costruttivamente lo stabile si presenta realizzato in muratura tradizionale con tramezzature interne in laterizi forati intonacati e tinteggiati. La statica orizzontale, è affidata a solai in il laterizio e profilati metallici. La copertura dell'edificio è costituita per una parte, da un solaio inclinato in latero cemento a due falde munito di tegole in laterizio e per la restante, da una copertura piana a lastrico solare di pertinenza dell'appartamento del piano attico. La regimentazione delle acque meteoriche è affidata a canali di gronda e discendenti realizzati in lamierino verniciato che immettono indirettamente nel sistema fognario comunale. Le schermature solari delle finestre e porte finestre sono costituite per una parte dell'edificio, da persiane blindate in acciaio ed in parte da tapparelle avvolgibili in pvc. L'edificio nel suo complesso si presenta in mediocre stato di conservazione e mostra segni di deperimento d'uso essendo in precedenza stato parzialmente abitato; lo stesso è dotato di impianti elettrici di adduzione idrica, di scarico e del gas, ma è totalmente privo di allacci alle utenze.

Si evidenzia che al momento della visita di sopralluogo, l'intera struttura non risulta occupata, al suo interno sono presenti materiali ed arredi vari.

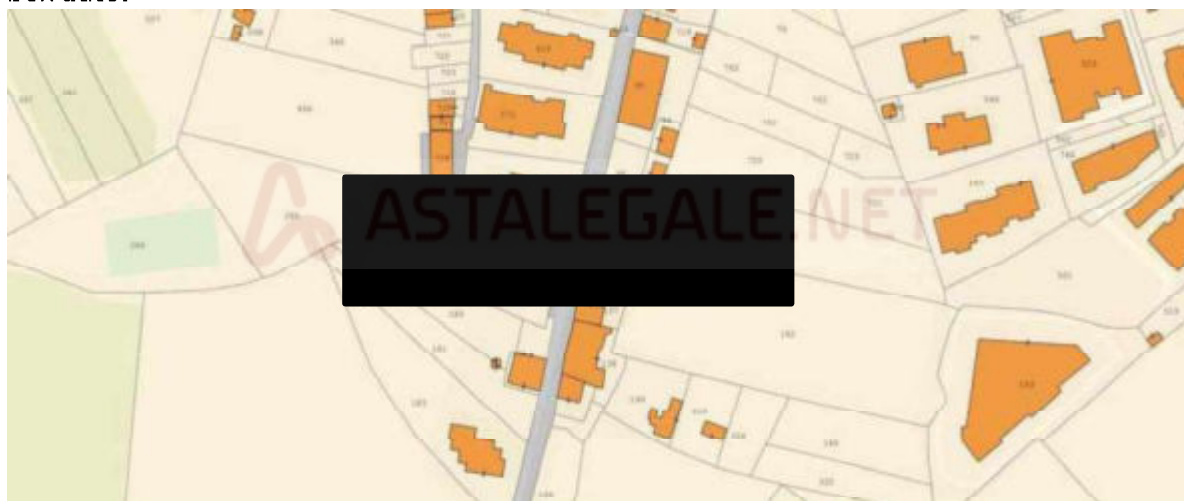
L'entrata al piano interrato avviene per mezzo di due cancelli carrabili posti su via [REDACTED], confluenti verso una viabilità interna che ne permette la distribuzione e l'accesso ai box.

Le caratteristiche di finitura ed impiantistiche dei box auto sono in linea con quelle appartenenti a questa categoria di beni. In generale detti box, con altezza utile interna di 2,80 m, presentano una porta basculante in acciaio con zincatura a caldo, un pavimento in cemento industriale elicotterato, un soffitto costituito da tegoli in c.a. di un solaio "predalles" con pareti realizzate quali in c.a. fondo cassero e/o in muratura di blocchi di cemento alveolati, il tutto lasciato a faccia a vista. Non sono presenti impianti all'interno dei box auto.

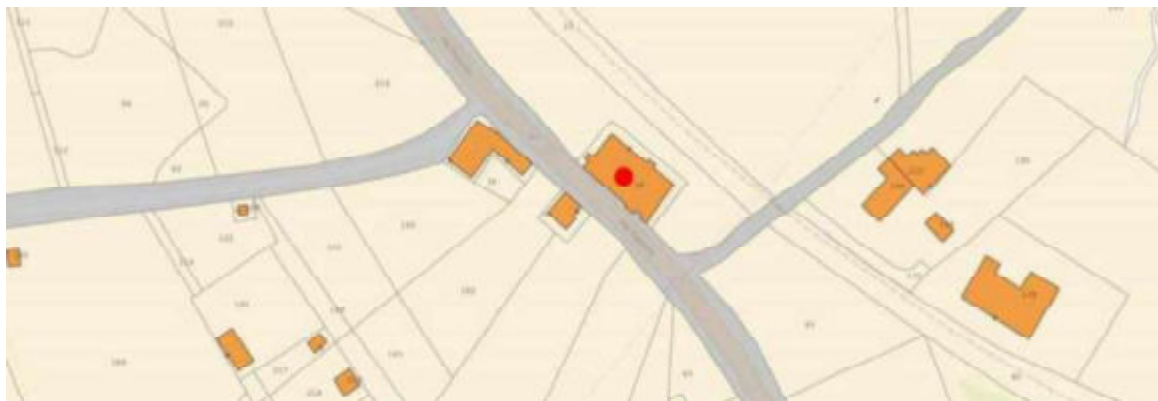
L'immobile nonostante abbia subito una parziale ristrutturazione e si presenta in cattive condizioni statiche e di manutenzione con una parte di tetto crollato.
