*ESECUZIONE IMMOBILIARE n. R.G. 37/2024 ES.IMM. – G.E. Dott. D.Maffa.*

**Quesito n.1 - «Guida alla presente Relazione Tecnica Estimativa - Note e commento dell'Esperto Stimatore».**

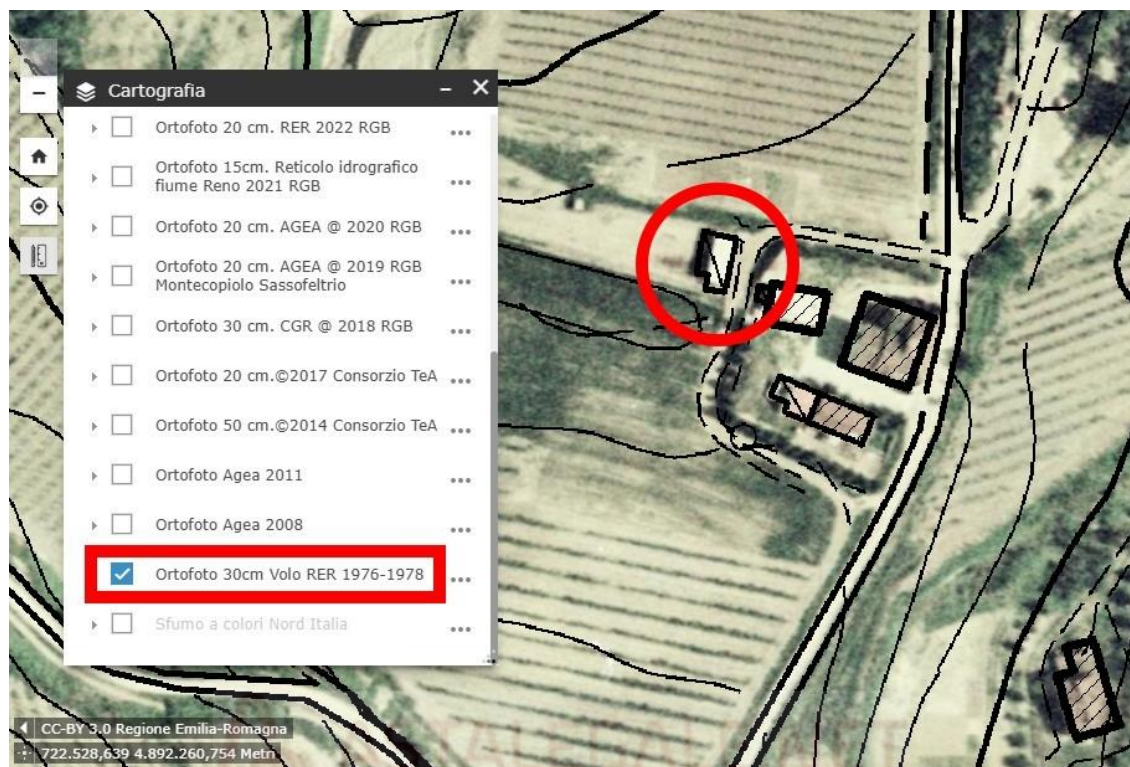
Ben diversa era la situazione nel 1976: all'interno della sagoma (indicata in nero) della Carta Tecnica Regionale, per quanto l'aerofotogrammetria sia bene esposta alla luce solare, è evidente sul lato Ovest una zona d'ombra che corre per gran parte della sagoma del fabbricato: ciò indica la mancanza, sul lato ovest, della copertura della tettoia ad oggi presente (quindi la tettoia sul lato ovest non sarebbe stata edificata "ante 1967") e c'è una macchia scura anche nell'estremità a Sud della sagoma, che porta a dubitare anche sull'esistenza "ante 1967" del ricovero dei mezzi agricoli. In questo caso la macchia non è l'ombra di un albero che nel 1976 non c'era, ma il vuoto.

Infine, resta l'incognita dell'accatastamento del Proservizio, presentato in data 16/05/2005: che senso avrebbe avuto indicare nella planimetria catastale soltanto i due vani principali e non rappresentare né la tettoia sui lati Sud ed Ovest e né tantomeno il ricovero dei mezzi agricoli posto sul lato Sud? È ragionevole credere che nel 2005 la situazione esistente fosse diversa oppure che già fosse evidente che parte delle superfetazioni non fossero regolari e quindi non accatastabili.
