Oggetto: Sentenza apertura Liquidazione Giudiziaria n. 6-2025

# COMUNE DI RIPALIMOSANI

### RELAZIONE DI SOPRALLUOGO

# Verbale Tecnico Comunale con rilevazione Abusi

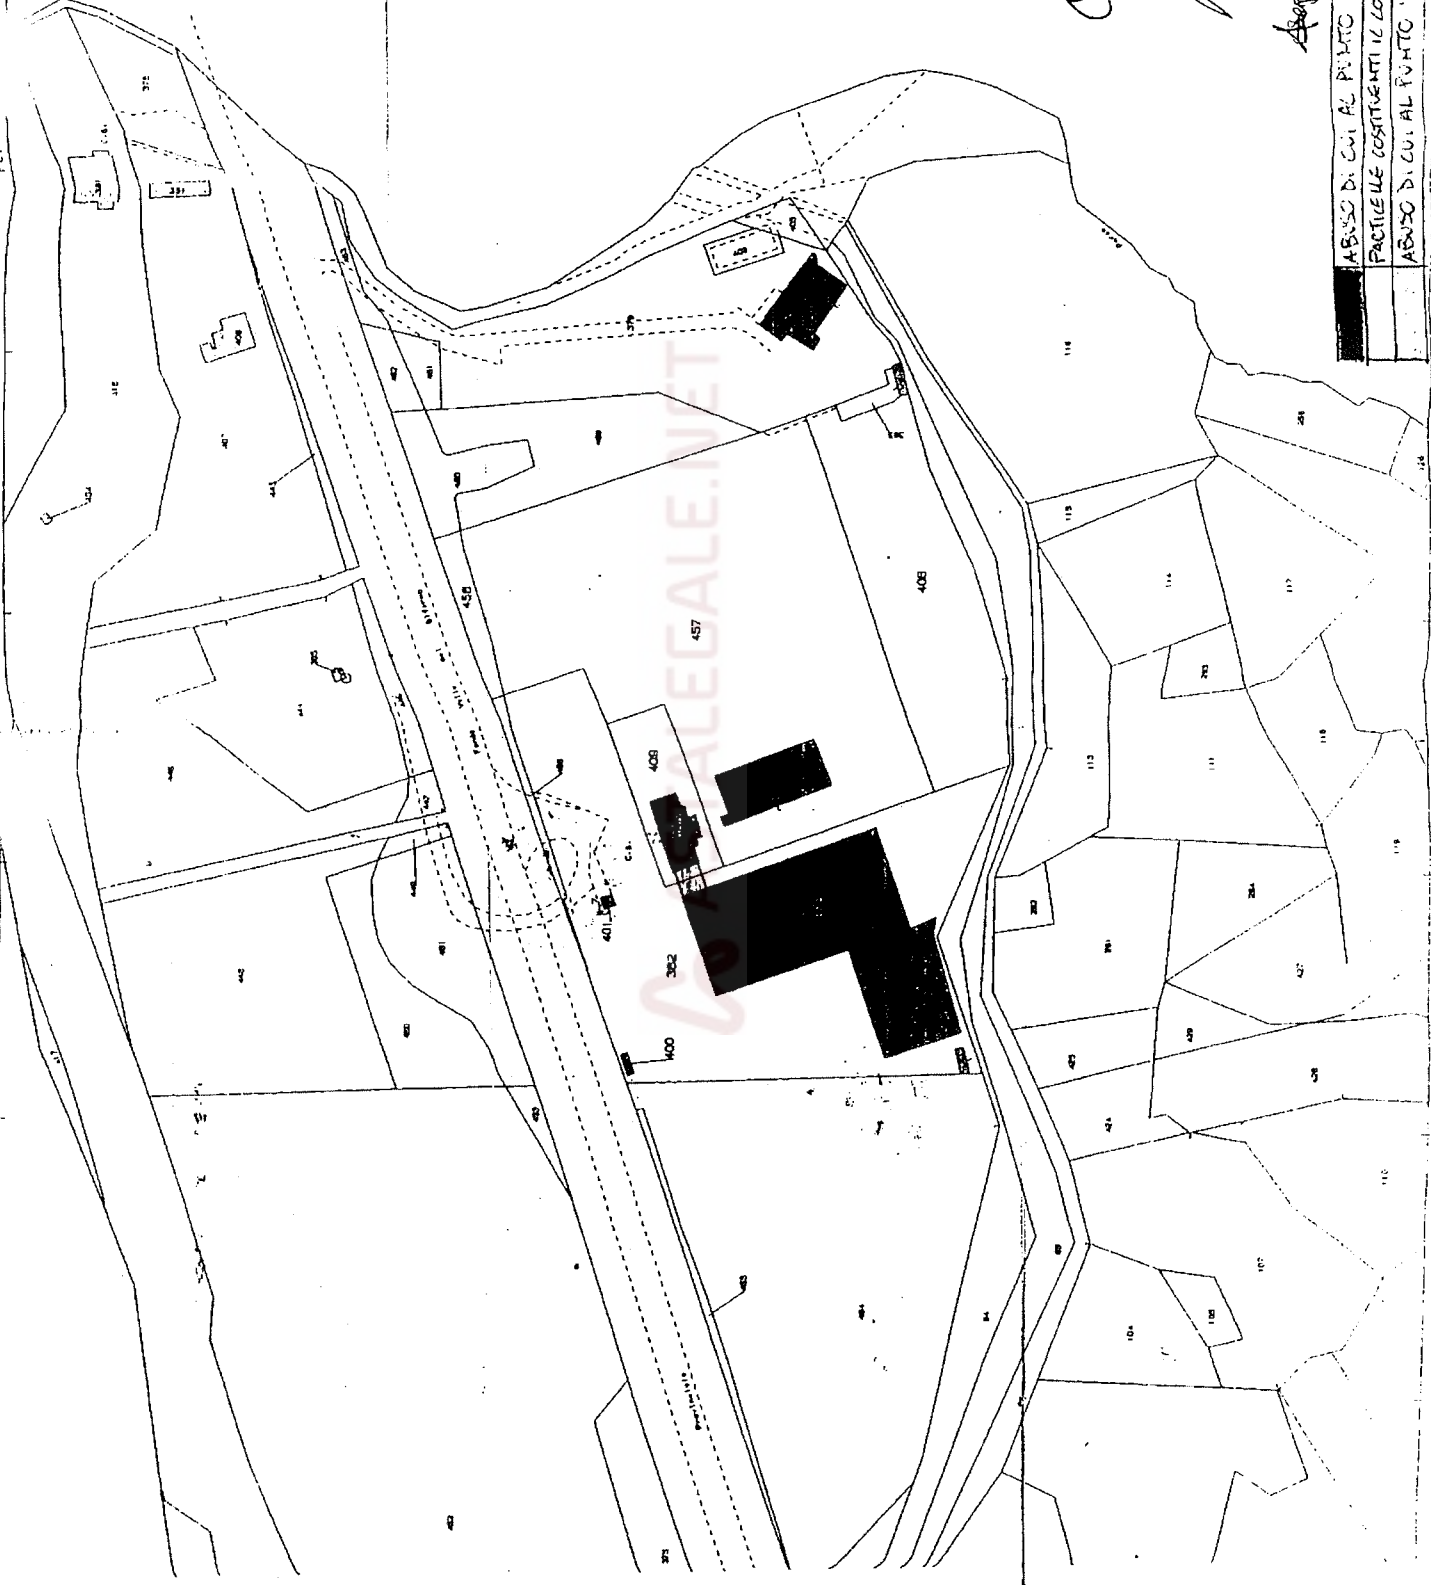
ALLEGATO 1

Il fabbricato abusivo di cui al **punto "A)"** ha reso comunicanti il capannone artigianale identificato dalla particella 396 con la palazzina uffici identificata dalla particella 395 (vedasi allegato n.1 - colorazione arancione e allegato n.2 - foto nn.1, 2, 3, 4, 5, 6 e 7). Lo stesso risulta completato in tutte le finiture interne e quasi per intero per quelle esterne per cui non è possibile dichiarare con certezza la tipologia costruttiva delle strutture portanti che, da quello che si è potuto evincere, sono state realizzate in muratura portante non conforme alle vigenti normative sismiche.

Il fabbricato abusivo di cui al **punto "B)"** è in fase di completamento ed è stato realizzato in muratura da cm.13, non conforme alle vigenti normative sismiche, sulle quali si è posto in opera uno strato di intonaco grezzo sia interno che esterno. Essendo lo stesso privo di impianti e finiture sia interne che esterne non è possibile dichiarare la destinazione d'uso a cui è destinato (vedasi allegato n.1 - colorazione azzurro e allegato n.2 - foto nn. 6 e 7).

ABUSO DI CUI AL PUNTO "B" DEL VERBALE  
 PARTICELLE COSTITUENTI IL LOTTO DELLA S.I.P.A. S.P.A.  
 ABUSO DI CUI AL PUNTO "A" DEL VERBALE
