*DOCUMENTAZIONE
FOTOGRAFICA
BENI A-B-C-D-E-F*

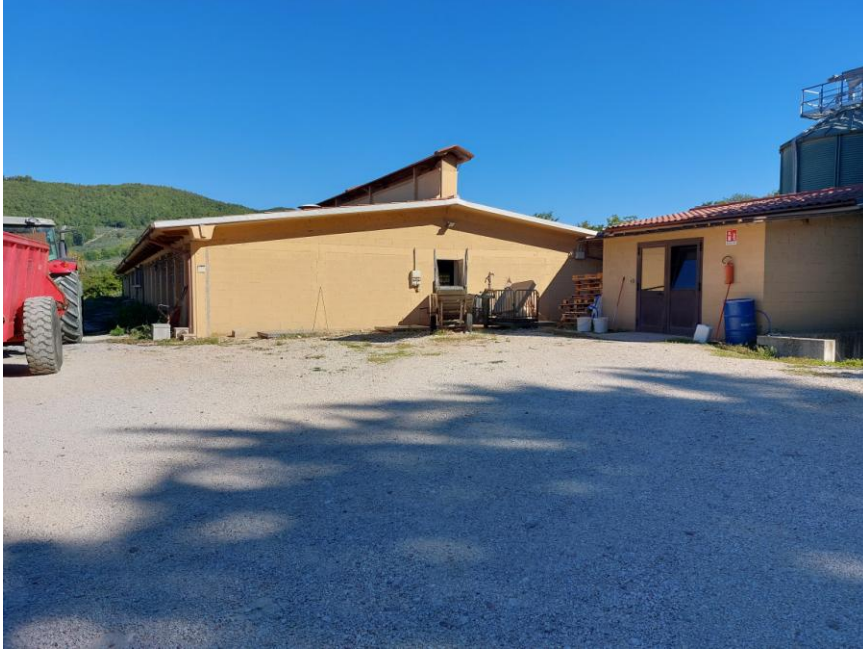
Foto n.17: Particolare del prospetto principale sud della Stalla n.1 (Bene F). Sono visibili, al centro dell'immagine, l'accesso pedonale delimitato da porta in metallo della stalla e il piazzale di lavoro in ghiaia battuta e a sinistra dell'immagine, l'accesso pedonale delimitato da portafinestra a due ante del locale tecnico.

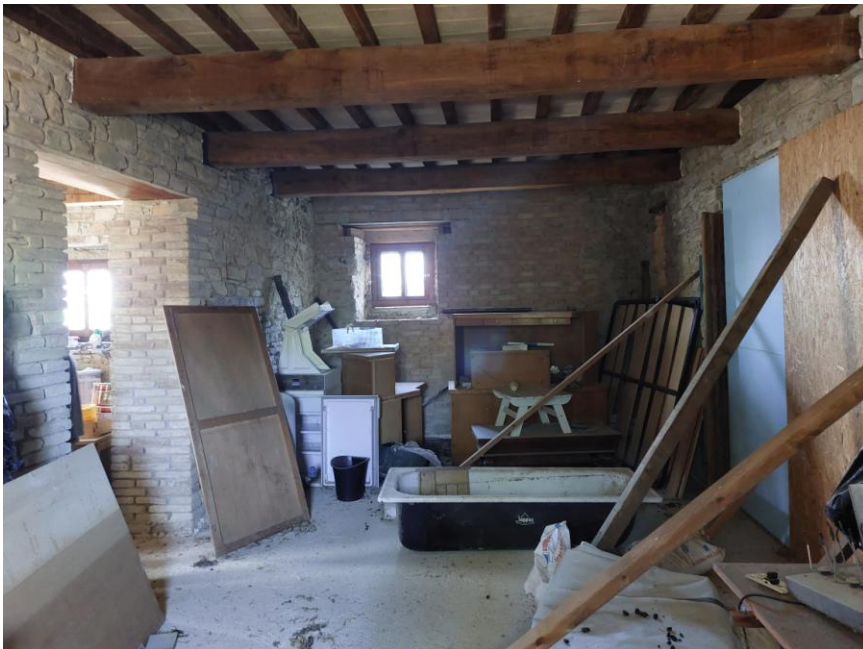
Foto n.44: Particolare del locale indicato in planimetria come cucina al piano terra (Bene A). Sono visibili, a sinistra dell'immagine, l'apertura di collegamento con il locale indicato in planimetria come camera e a destra dell'immagine, l'apertura di collegamento con il locale indicato in planimetria come soggiorno. Notare centralmente la finestra che si affaccia sul prospetto principale ovest.

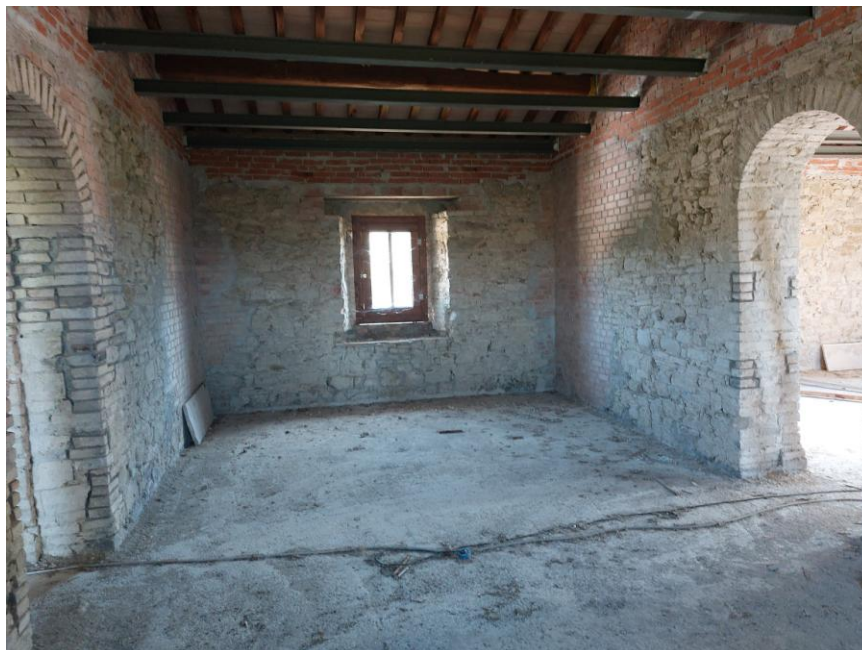
Foto n.48: Particolare del locale indicato in planimetria come camera al piano primo (Bene A). Sono visibili, a sinistra dell'immagine, l'apertura di collegamento con il locale indicato in planimetria come cucina/pranzo, centralmente la finestra che si affaccia sul prospetto est e a destra dell'immagine, l'apertura di collegamento con il locale indicato in planimetria come camera sul prospetto sud. Notare, il locale privo dei muri divisorii, degli impianti e di tutte le finiture ad eccezione degli infissi in legno.

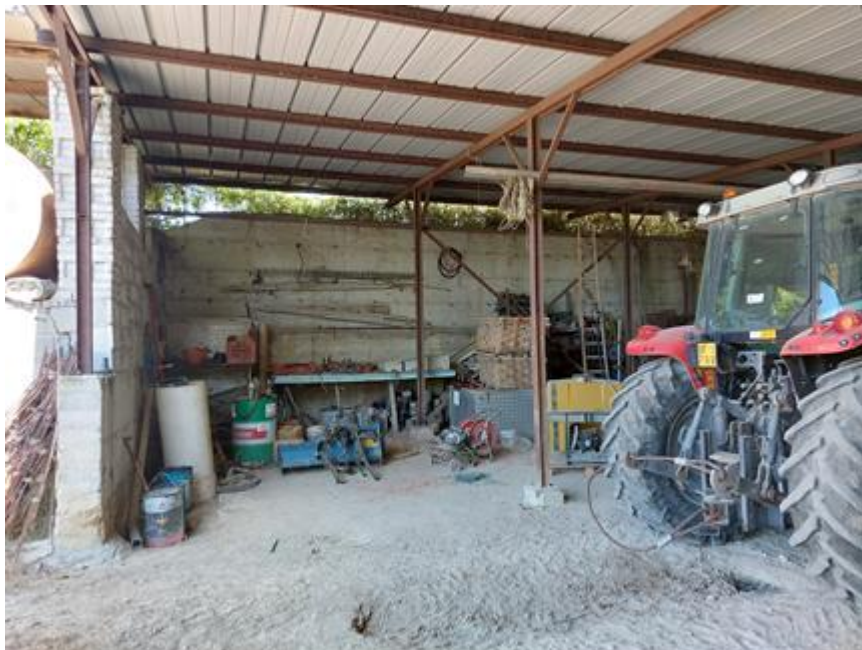
Foto n.64: Particolare interno della rimessa (Bene C). Notare la parete laterale di contenimento sul prospetto nord in cemento armato.
