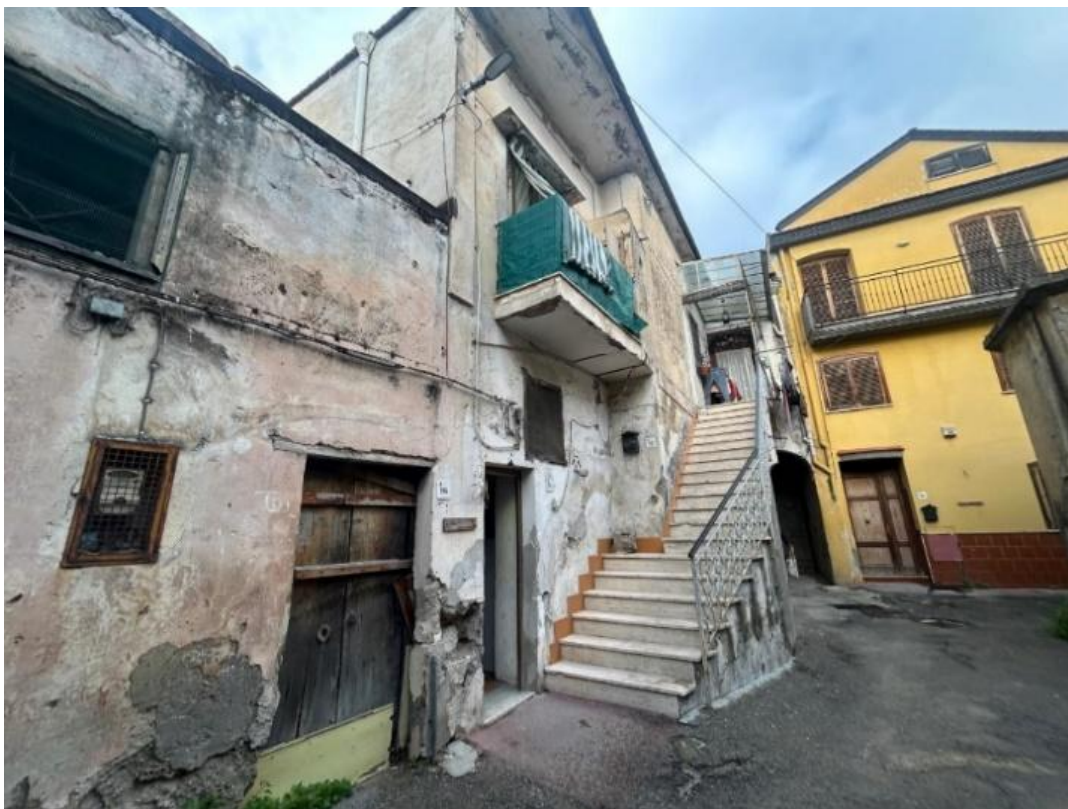
**FOTO 1: Vista dell'immobile dall'interno del cortile nel quale è collocato, sono visibili sulla sinistra dell'immagine la scala che conduce al I livello e il portoncino di ingresso, nonché l'ingresso di uno dei depositi a piano terra e il balconcino in I livello –**

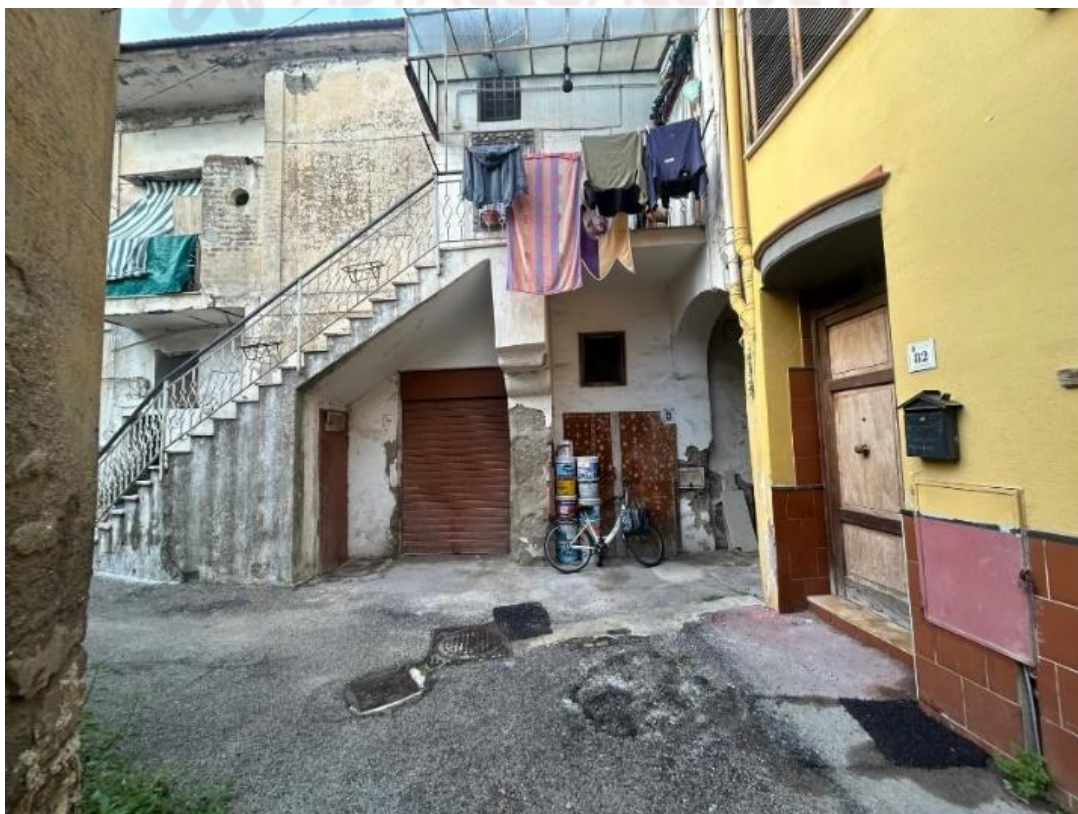
**FOTO 2: Vista del prospetto sul cortile, al p.t. gli accessi ai depositi al piano superiore la “loggetta sul supportico del vano terraneo”**

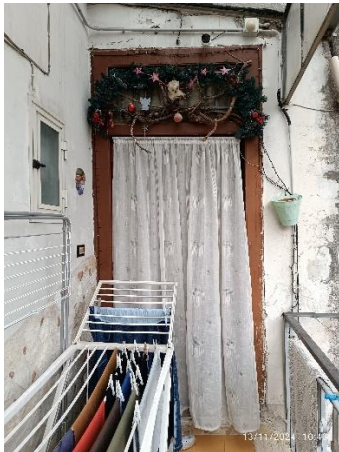
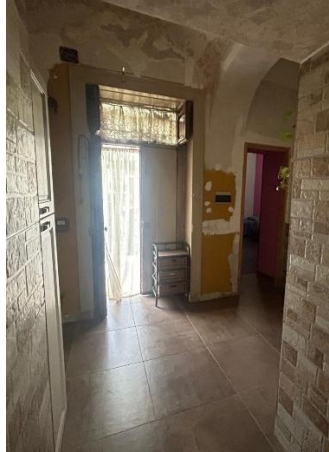
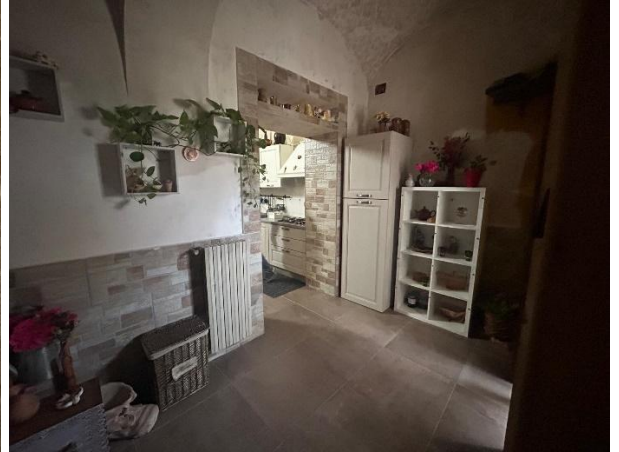
**FOTO 8: Porta di ingresso agli ambienti al I livello , ingresso e vano di collegamento con l'ambiente destinato a cucina**

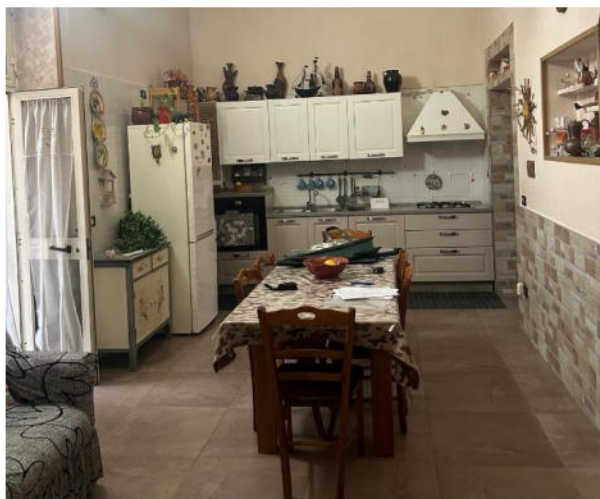
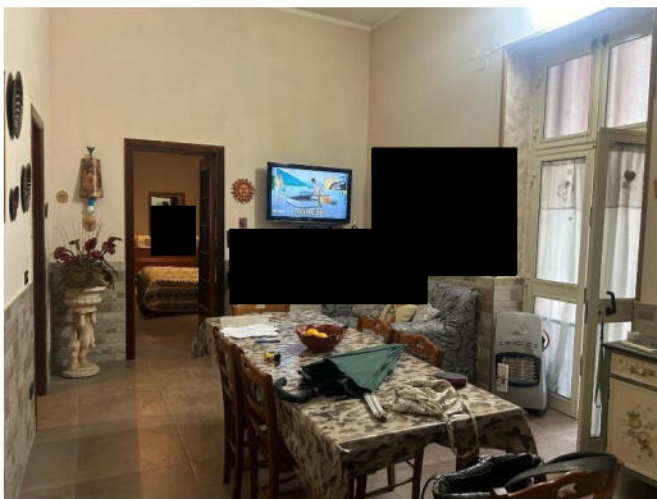
**FOTO 9-FOTO 10: Ambiente destinato a cucina e soggiorno - pranzo**

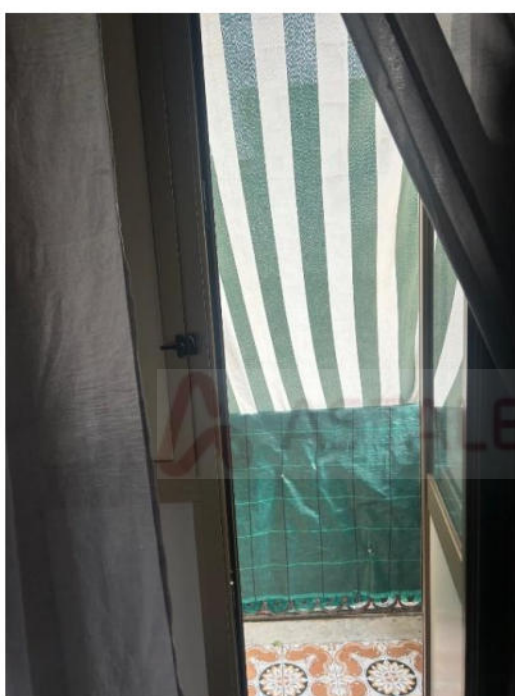
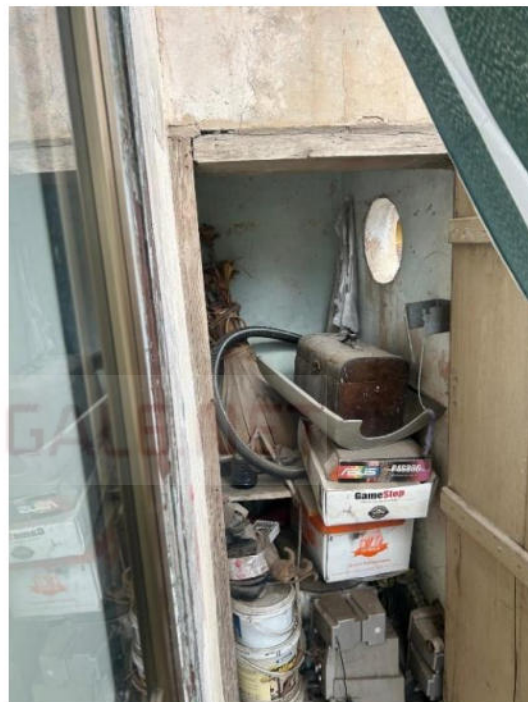
Foto 16-Foto 17: balconcino annesso alla camera n. 5 e piccolo deposito sul balconcino
