DIPARTIMENTO PROVINCIALE DI CAMPOBASSO  
U.O.C. Servizi Territoriali

**OGGETTO:** Comune di Ripalimosani C/da Covatta, foglio n. 03 part.lla n. 395.  
Inconveniente igienico-ambientale. **Esito del sopralluogo e degli accertamenti analitici.**

**RELAZIONE DI ACCERTAMENTI EFFETTUATI PER PRESUNTA PRESENZA DI FIBROCEMENTO NEI PANNELLI UTILIZZATI PER LA COPERTURA DI ALCUNI CAPANNONI DI PROPRIETA' DELLA EURIS ITALIA S.R.L. UBICATI IN RIPALIMOSANI (CB) ALLA C/DA COVATTA**

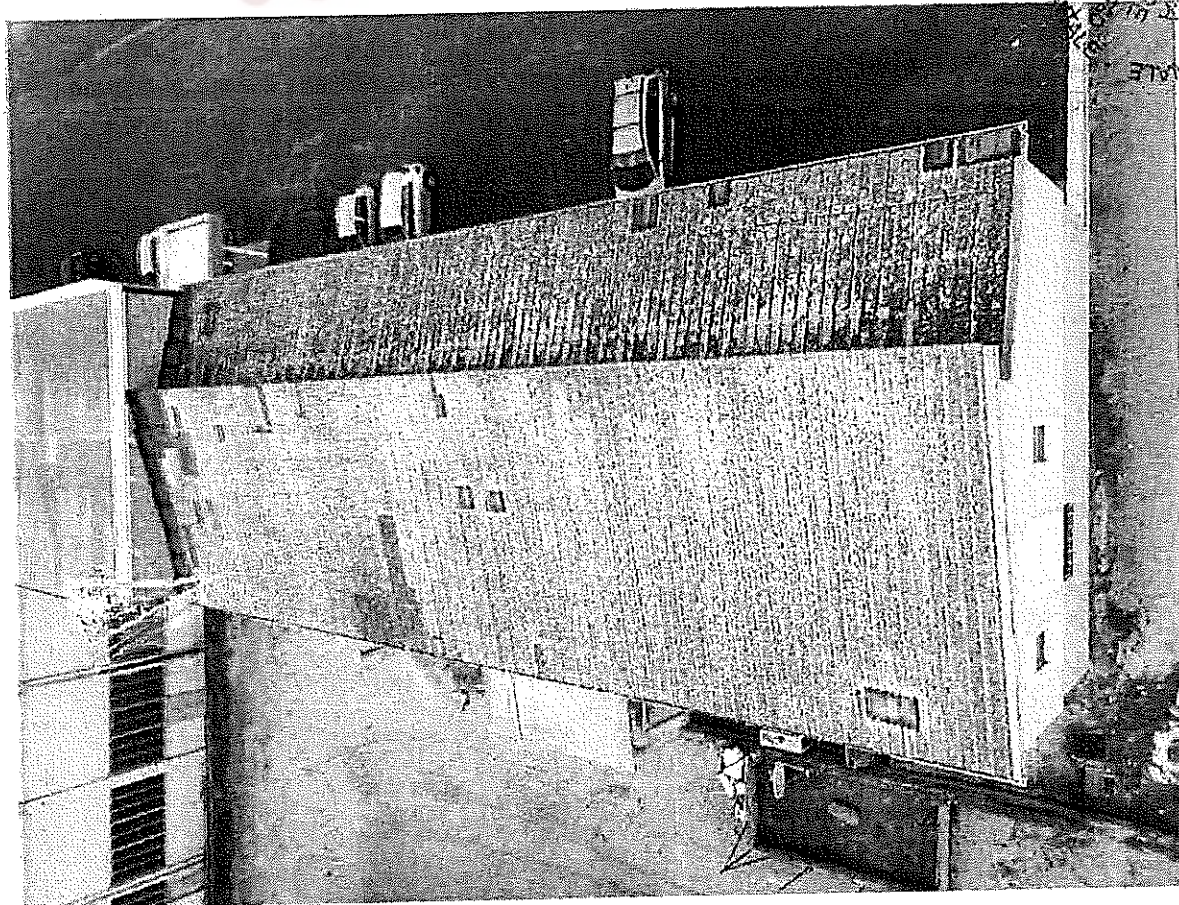
Per quanto sopra esposto, visto lo stato di conservazione e di friabilità delle coperture *de quo*, si ritiene che, all'atto del sopralluogo, dalle stesse possa avvenire la liberazione di fibre di amianto, **solo in corrispondenza di rotture delle lastre e di aree dove la matrice cementizia è corrosa**. In ogni caso, le coperture ispezionate sono ormai vetuste e, quindi, saranno soggette a ulteriori deterioramenti e corrosioni superficiali, con affioramenti di fibre e fenomeni di dispersione.

Particolari del discreto stato di conservazione delle lastre e dello sviluppo di licheni.

In conclusione, si ritiene che, allo stato attuale, non vi siano condizioni di contingibilità ed urgenza e che pertanto **NON SIA NECESSARIO ESEGUIRE UNA BONIFICA O MESSA IN SICUREZZA DI EMERGENZA**, non sussistendo un rischio concreto ed immediato per la sicurezza e la salute pubblica, nonché dei lavoratori della Ditta, ma **E' FATTO OBBLIGO** al proprietario dell'immobile di verificare periodicamente lo stato di degrado dei manufatti contenenti amianto e conseguentemente **di adottare azioni immediate di risanamento, proporzionate all'usura dei manufatti e al rischio di liberazione di fibre di amianto.**
