**COMUNE DI CASTELVERDE**  
PROVINCIA DI CREMONA

**PERIZIA DI STIMA**

Determinazione del più probabile valore di mercato del fabbricato produttivo

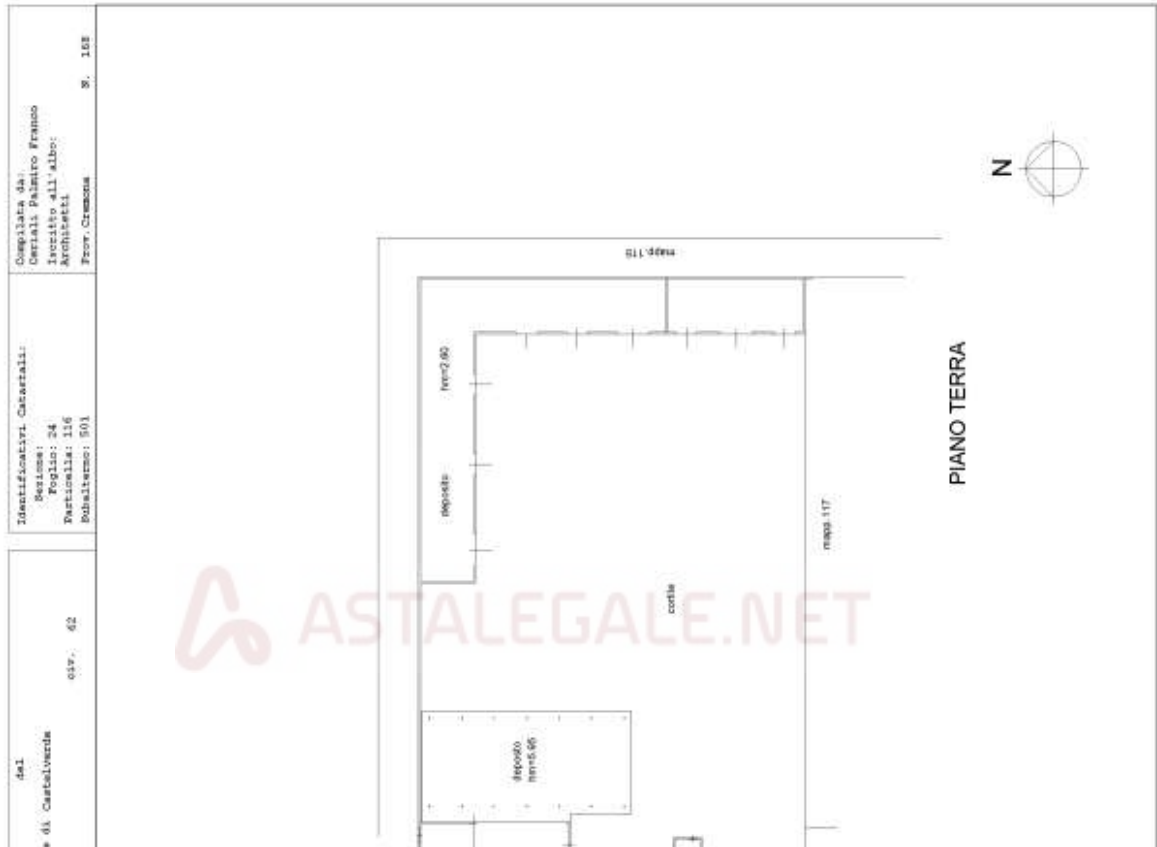
**Agenzia del Territorio**  
**CATASTO FABBRICATI**  
 Ufficio Provinciale di  
 Cremona

Dichiarazione protocollo n. _____ del _____	
Planimetria di u.i.u. in Comune di Castelverde	
Via Bergamo	civ. 64
Identificativi Catastali:	
Sezione:	Compilata da:
Foglio: 24	Ceriali Palmiro Franco
Particella: 122	Iscritto all'albo:
Subalterno: 509	Architetti
	Prov. Cremona
	N. 168

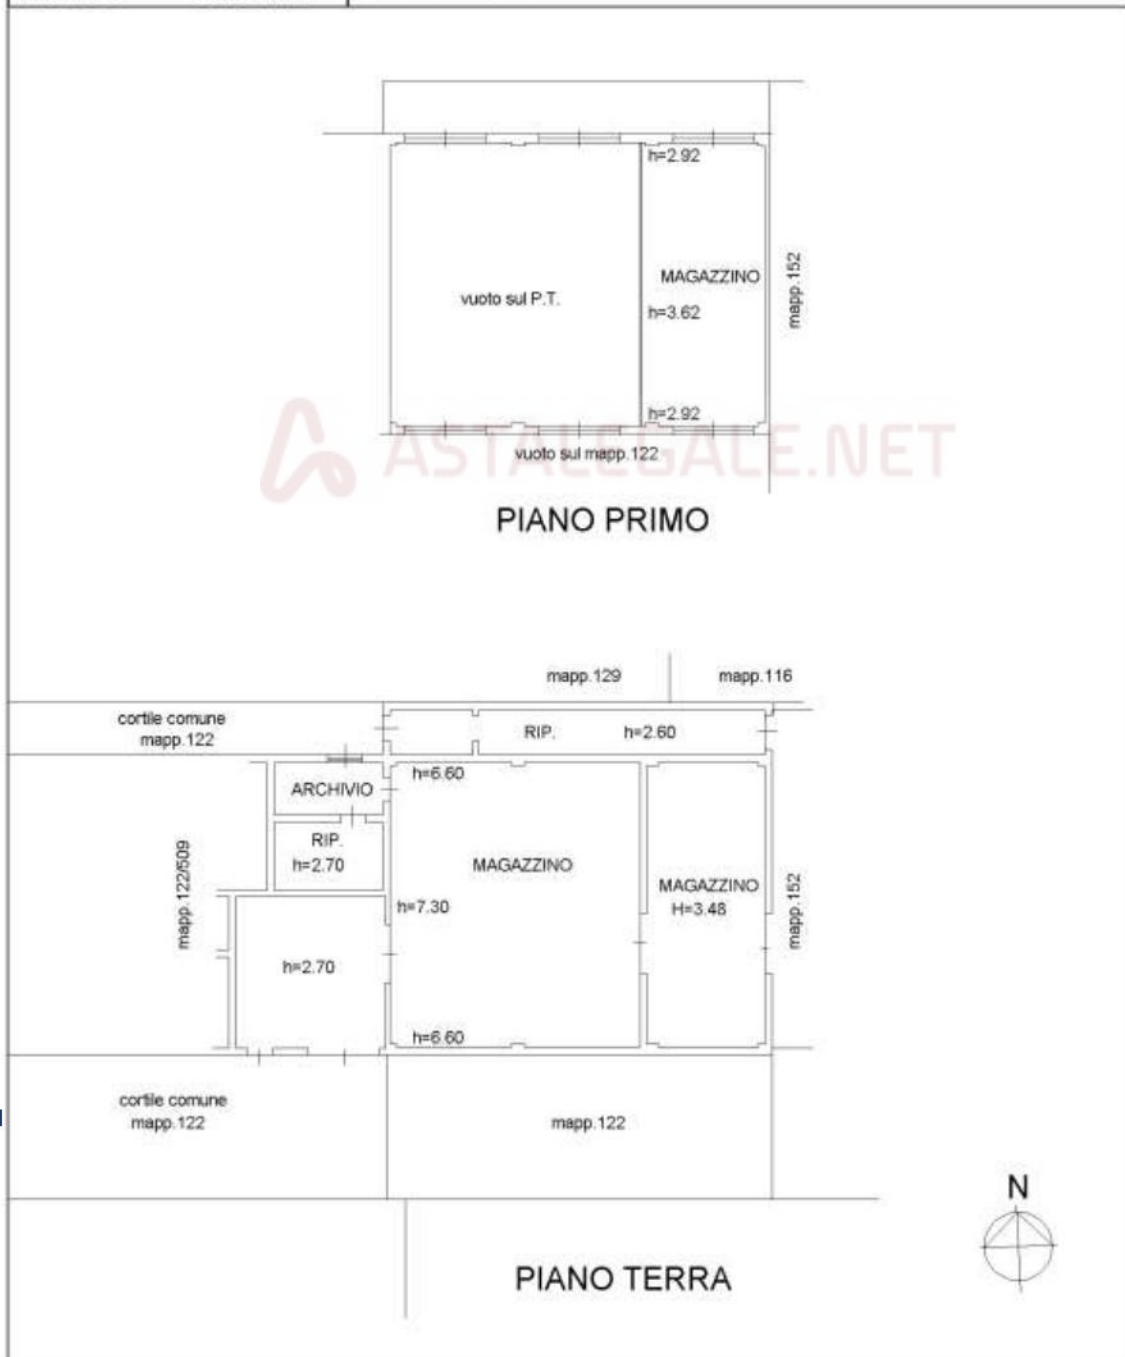
Scheda n. 1      Scala 1:200

Dichiarazione protocollo n. _____ del _____	
Planimetria di u.i.u. in Comune di Castelverde	
Via Bergamo	civ. 64
Identificativi Catastali:	
Sezione:	Compilata da: Ceriali Palmiro Franco
Foglio: 24	Iscritto all'albo: Architetti
Particella: 122	Prov. Cremona
Subalterno: 510	N. 168

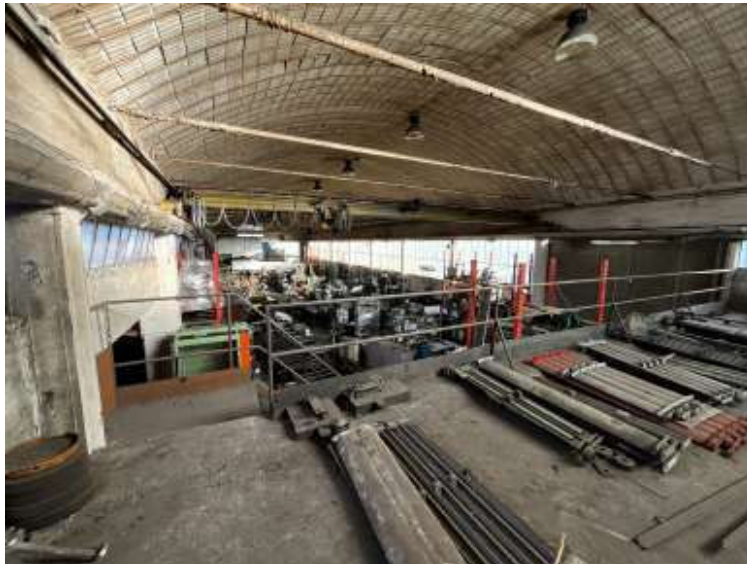
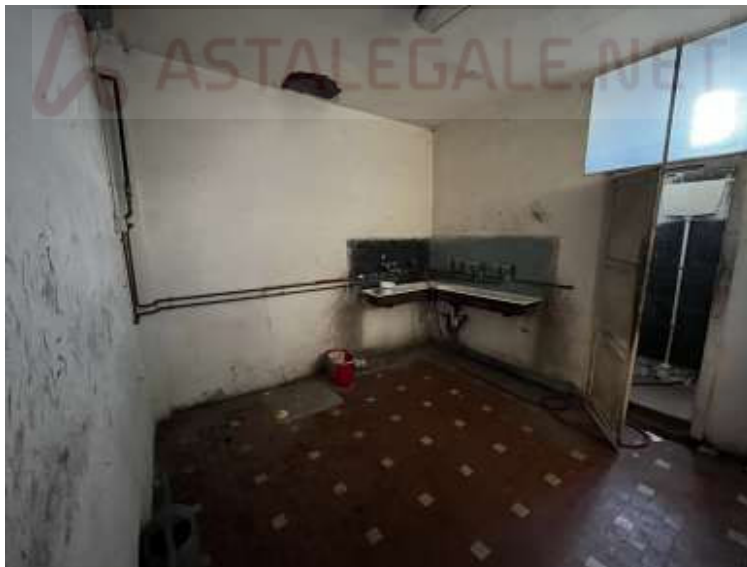
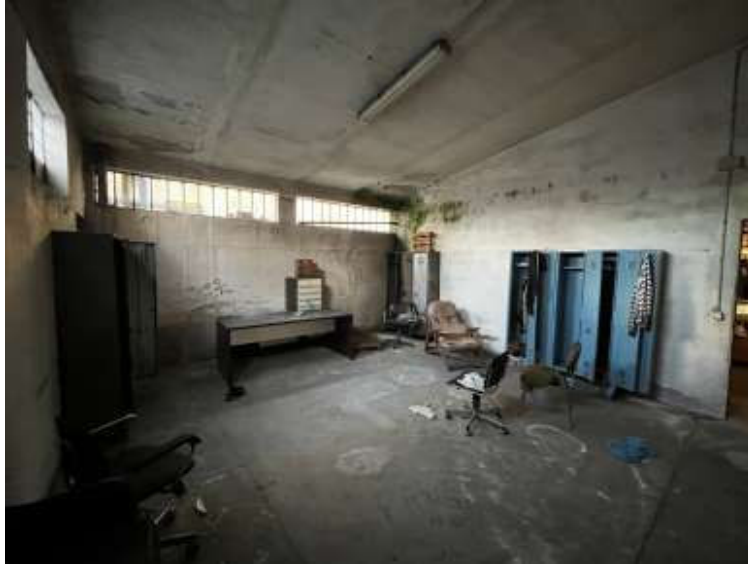
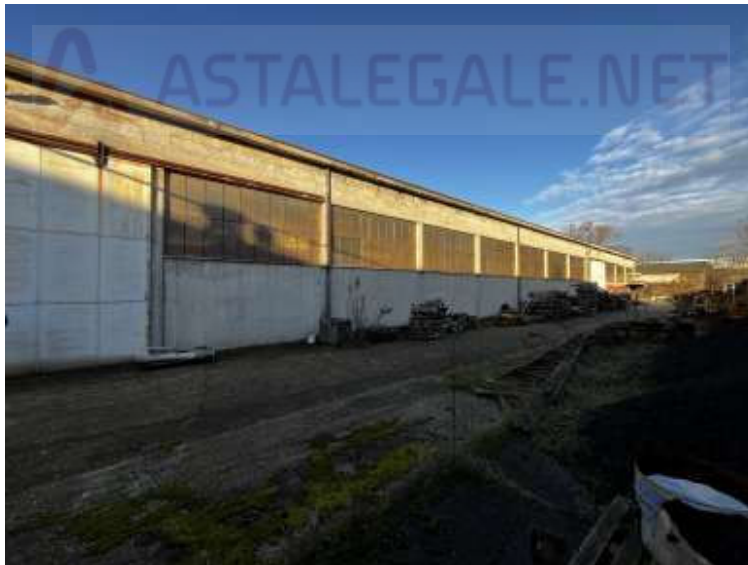
*Figura 1 - FABBRICATO A*

Il corpo principale è costituito da una struttura portante in pilastri di calcestruzzo armato gettato in opera e copertura in laterizio tipo SAP ad arco con catena metallica. L'impermeabilizzazione della copertura è realizzata in lastre ondulate in fibrocemento contenente presumibilmente amianto e presenta tracce di infiltrazioni. Per quanto osservabile, non è stato possibile stimare con esattezza lo stato di conservazione delle lastre, ma considerata la vetustà dell'immobile si ritiene presumibile la necessità di intervento volto al completo rifacimento. I tamponamenti perimetrali sono realizzati in blocchi di cemento intonacato con finestratura a telaio in ferro ed in vetro semplice. Il pavimento è costituito da una massiciata in calcestruzzo di cemento rifinita con pavimento di tipo industriale. L'altezza interna del locale adibito alla produzione risulta pari a circa 11,00 metri in chiave e circa 6,00 metri alle reni dell'arco. Completano, nella zona nord, lungo tutto lo sviluppo longitudinale della zona officina meccanica, una porzione avente destinazione a deposito. Quest'ultimo è realizzato da una struttura parte in calcestruzzo armato e tamponamenti in blocchi di cemento con piccole finestrate a nastro. Il locale risulta controsoffittato con pannelli semirigidi. La copertura presenta tracce di infiltrazioni.

Il tutto presenta un'impiantistica della quale non è stato possibile verificarne il funzionamento. Sono presenti due carriponte oltre a diverse gru a bandiera collegate ai pilastri del corpo principale.

Il fabbricato mostra una condizione manutentiva scadente, con evidenti tracce di infiltrazione da tempo trascurate, ma non risulta, a prima vista, compromessa irreparabilmente la sua capacità portante.

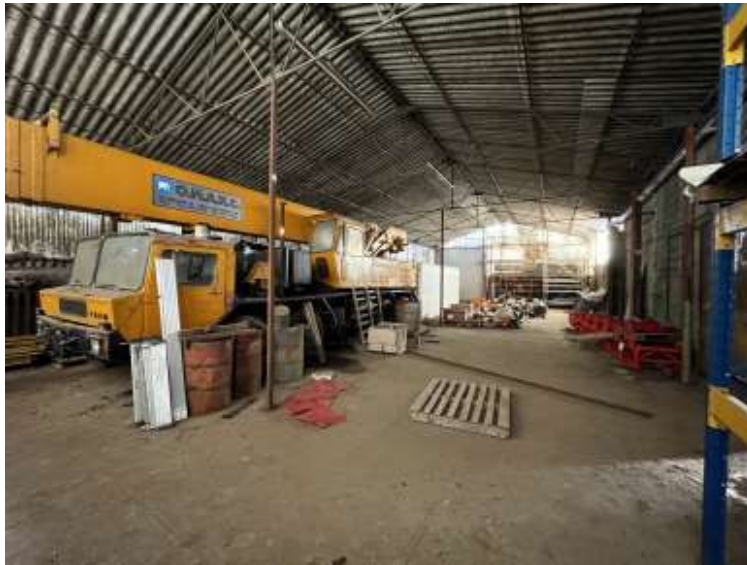
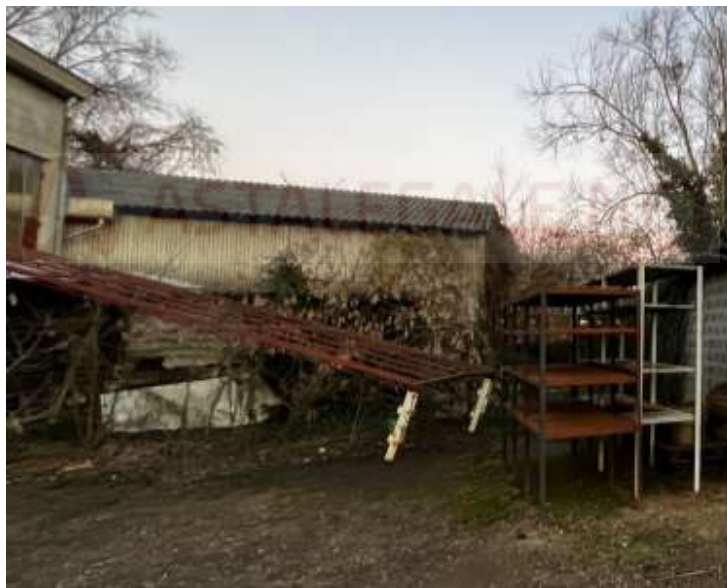
*Figura 5 - FABBRICATO B*

È costituito da una costruzione in struttura portante in acciaio composta da pilastri in carpenteria metallica, capriate in acciaio e copertura in lastre di fibrocemento, presumibilmente contenente amianto. I tamponamenti sono realizzati parte in blocchi di cemento non intonacato e parte in lastre ondulate in materiale plastico. Il pavimento è costituito da una massicciata in calcestruzzo di cemento rifinita con pavimento di tipo industriale. L'altezza media interna del locale risulta pari a circa 6,00 metri. La costruzione, collegata per mezzo di portone scorrevole al Fabbricato A, non presenta evidenti segni di infiltrazione. Un secondo portone, permette l'accesso direttamente all'area di pertinenza del compendio immobiliare. La struttura nel suo complesso, pur svolgendo la sua funzione di deposito, risulta in condizioni statiche difficilmente compatibili con la vigente normativa tecnica. Il tutto presenta un'impiantistica non verificabile.

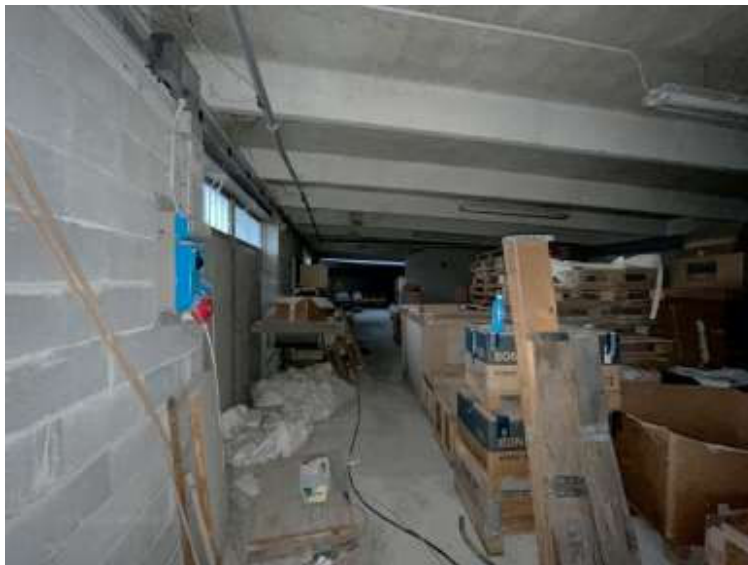
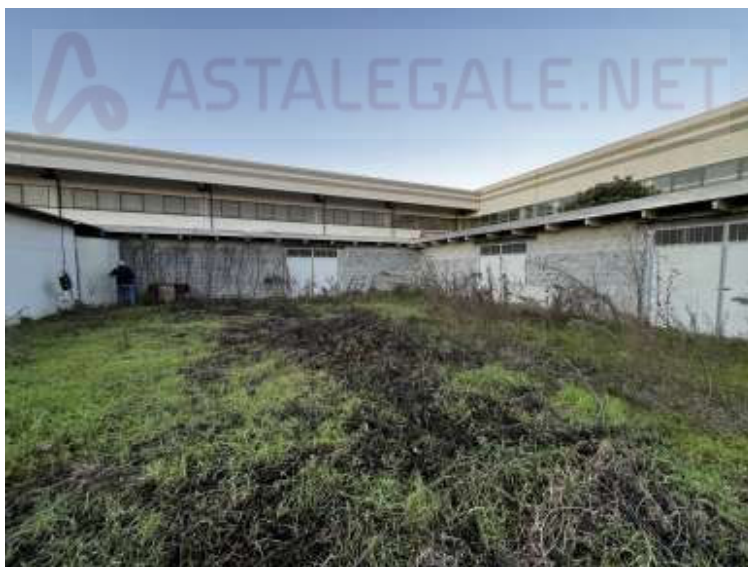
*Figura 7 - FABBRICATO C*

Costituisce il corpo di fabbrica di più recente costruzione. Possiede una configurazione a "L" ed è destinato a deposito. La struttura è costituita da una muratura di blocchi di cemento e copertura in tegoli TT in calcestruzzo armato. L'altezza media del locale è pari a 2.60 metri. Una parete interna suddivide il fabbricato in due distinti locali. Sono presenti, nella porzione di maggiore estensione (porzione nord), sei portoni a doppio battente, mentre il locale di minore estensione è caratterizzato dalla presenza di tre portoni, anch'essi a doppio battente, che permettono l'accesso diretto all'area di pertinenza. Il tutto presenta un'impiantistica della quale non è stato possibile verificarne il funzionamento.

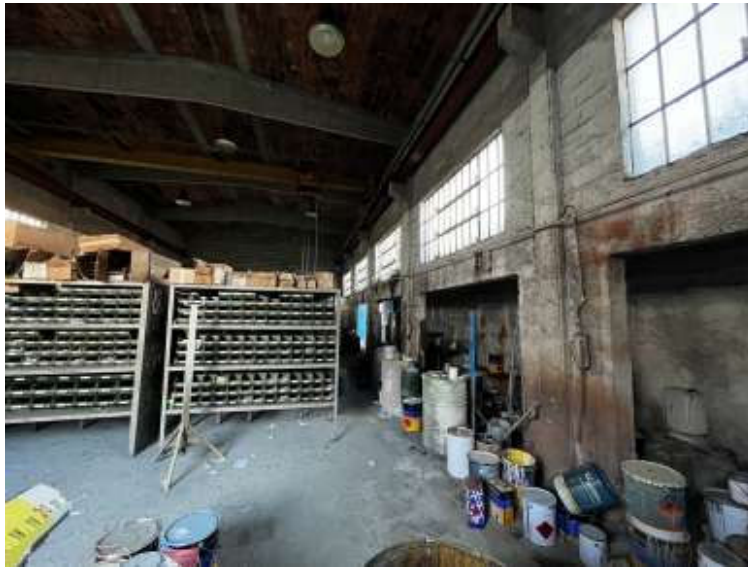
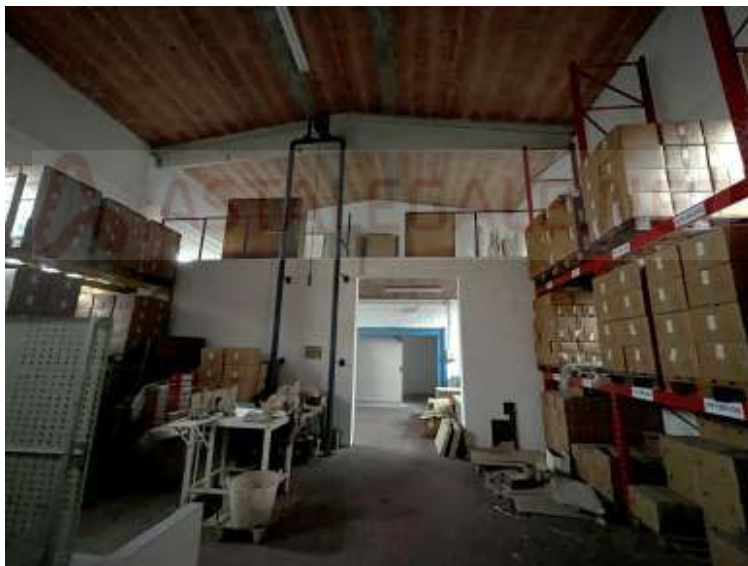
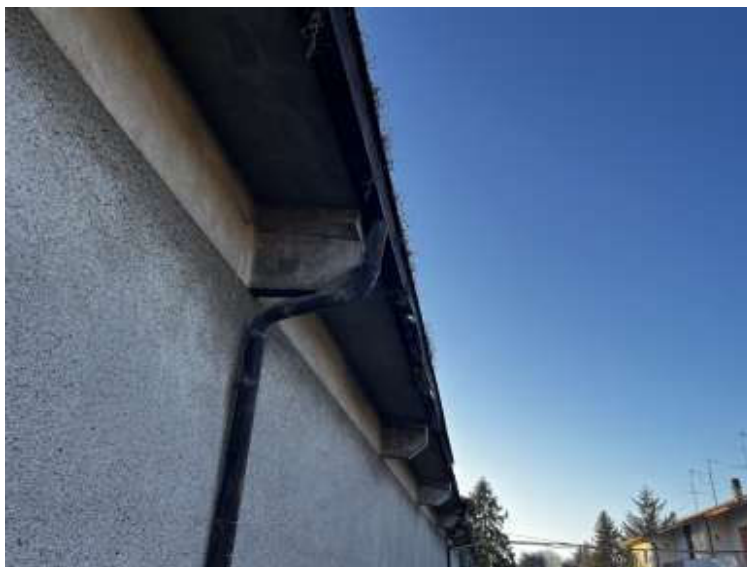
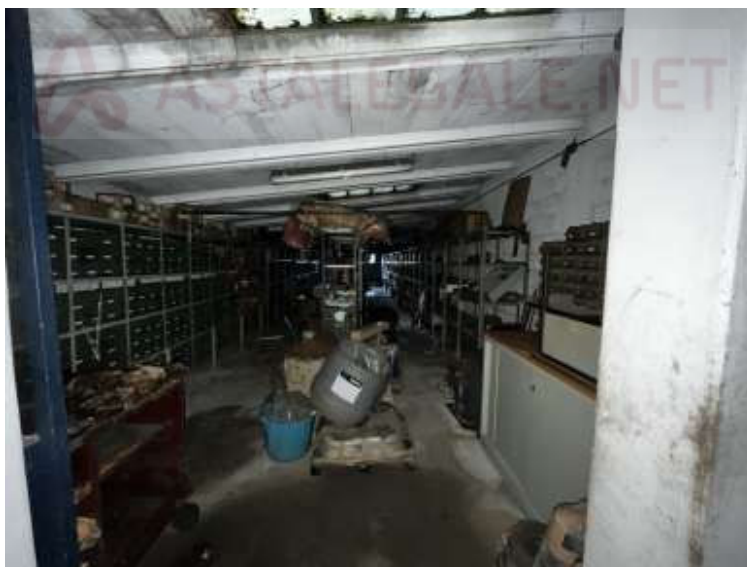
*Figura 9 - FABBRICATO E*

Il fabbricato risulta costituito da un telaio prefabbricato in calcestruzzo armato, con pilastri e travi a capriata in calcestruzzo armato precompresso e orditura secondaria con solaio in laterocemento gettato in opera. Il pavimento è costituito da una massicciata in calcestruzzo di cemento rifinita con pavimento

di tipo industriale. L'altezza interna del locale risulta pari a circa 6,60 metri. I tamponamenti sono realizzati in blocchi di cemento con finestre in telaio in ferro e vetro semplice, in parte fisse e in parte con aperture a ribalta. La copertura risulta realizzata attraverso lastre ondulate in fibrocemento contenente presumibilmente amianto e presentano tracce di infiltrazioni. Per quanto osservabile, non è stato possibile stimarne con esattezza lo stato di conservazione, ma considerata la vetustà dell'immobile si ritiene presumibile la necessità di intervento volto al completo rifacimento. Le lattonerie costituenti canali di gronda e pluviali risultano in pessimo stato e favoriscono l'infiltrazione delle acque meteoriche.

Il fabbricato è internamente suddiviso, per mezzo di tramezzature in blocchi di calcestruzzo, in diverse zone, un tempo destinate alla verniciatura e magazzini. Una porzione di magazzino è realizzata su sopralco aperto sul sottostante vano e risulta accessibile per mezzo di un montacarichi.

Il tutto presenta un'impiantistica della quale non è stato possibile verificarne il funzionamento. All'interno del corpo centrale destinato alla verniciatura è presente un carroponete.

Il fabbricato mostra una condizione manutentiva mediocre e non risulta, a prima vista, compromessa la sua capacità portante.

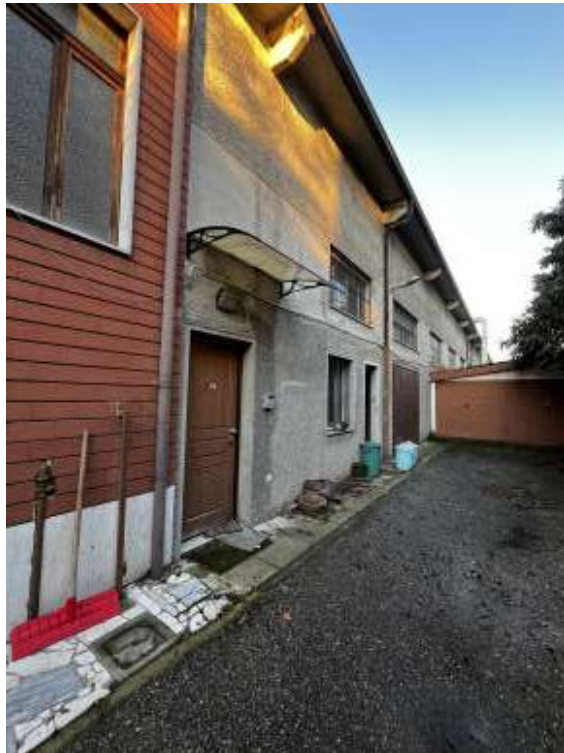
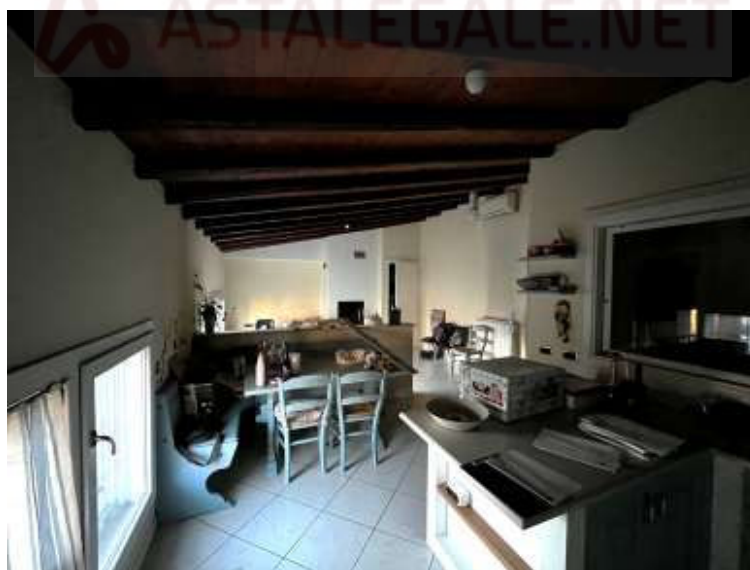
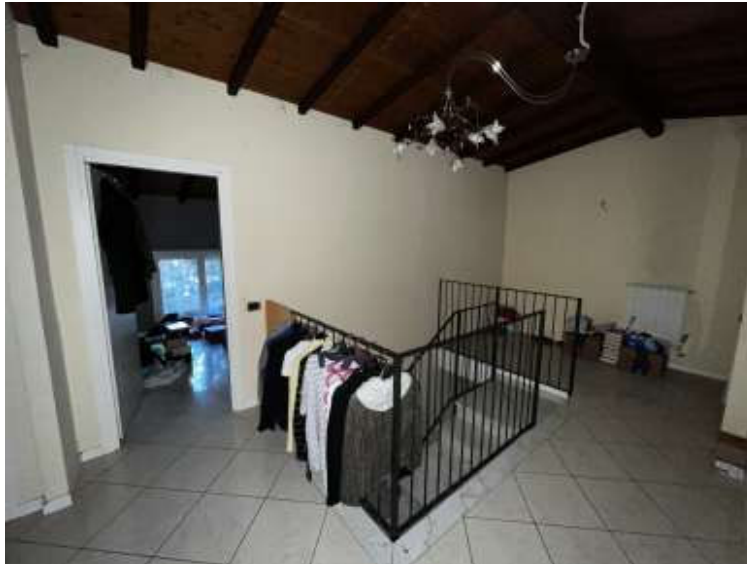
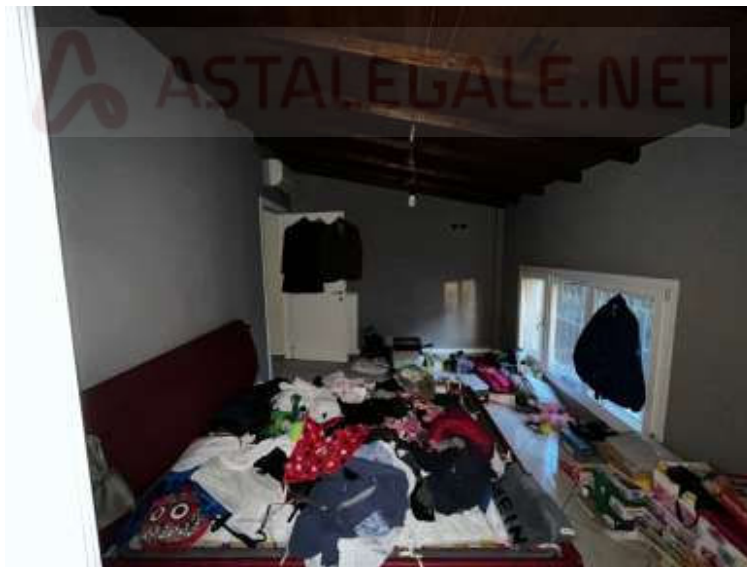
*Figura 13 - FABBRICATO E - Accesso Abitazione*

All'interno della struttura del capannone è stata ricavata una abitazione che si sviluppa su due livelli. Al piano terra è presente un ingresso indipendente, un locale sgombero ed un grande bagno/lavanderia dotato di due finestre. Il solaio di interpiano è in laterocemento intonacato inferiormente. Nel disimpegno è posta una scala a due rampe con rivestimento in marmo per l'accesso al piano superiore. Al primo piano si sviluppa un locale soggiorno/cucina con camino, due camere da letto di cui una con locale ripostiglio utilizzato come cabina armadio, un bagno e due locali ripostiglio. I pavimenti sono in gres e i serramenti in pvc con vetro camera doppio. È presente una controsoffittatura con travicelli in legno e tavolato accessibile, per la sola ispezione attraverso una botola. L'appartamento è dotato di caldaia a gas e termosifoni in alluminio. È inoltre presente un impianto di raffrescamento a split. Da quanto riportato l'appartamento in oggetto è stato abitato sino a poco tempo fa. Nel complesso lo stato di conservazione è buono e non sono riscontrabili particolari vizi.

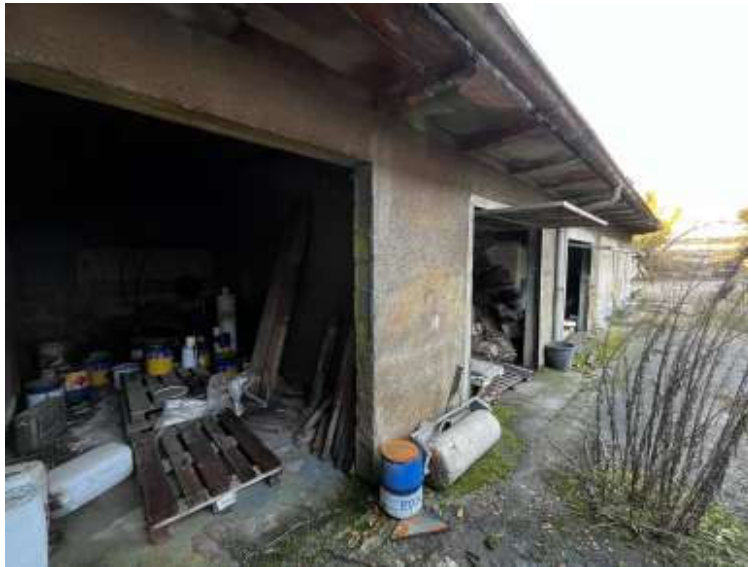
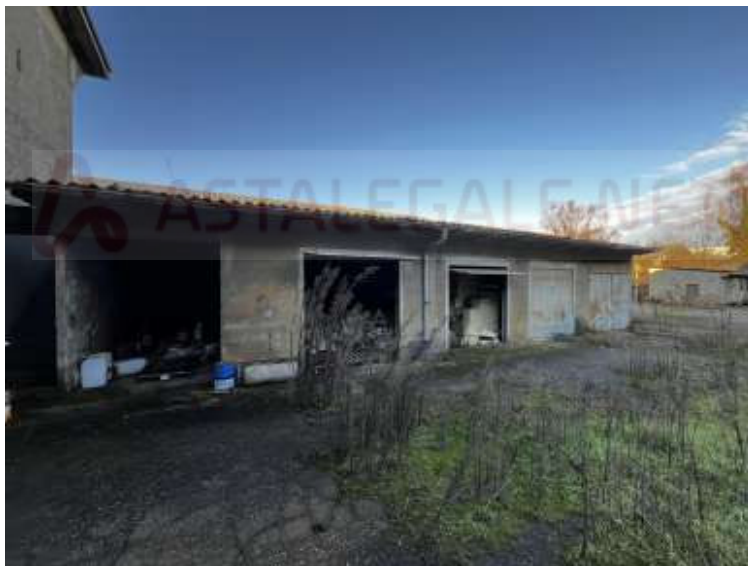
*Figura 17 - FABBRICATO F*

Posto a nord-est del fabbricato E presenta una struttura costituita da elevazioni in blocchi di calcestruzzo intonacati, copertura con travetti in calcestruzzo ed interposto tavellone. L'impermeabilizzazione della copertura risulta realizzata attraverso lastre ondulate in fibrocemento contenente amianto e presentano tracce di infiltrazioni. Il fabbricato è stato destinato a deposito, ricavato in locali provvisti di porta basculante tipica dei box auto. L'altezza media interna dei locali è di circa 3.20m. Lateralmente è presente una scala che conduce sul ballatoio a copertura della porzione laterale del fabbricato E. Il fabbricato è privo di lattonerie.

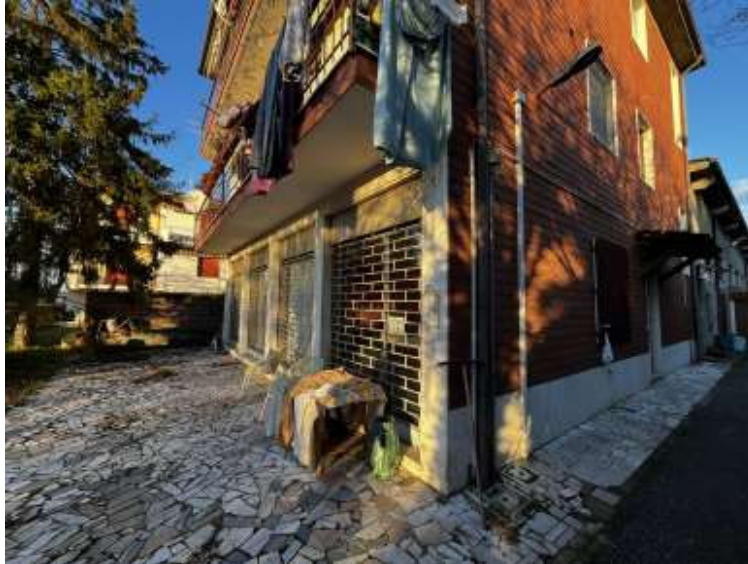
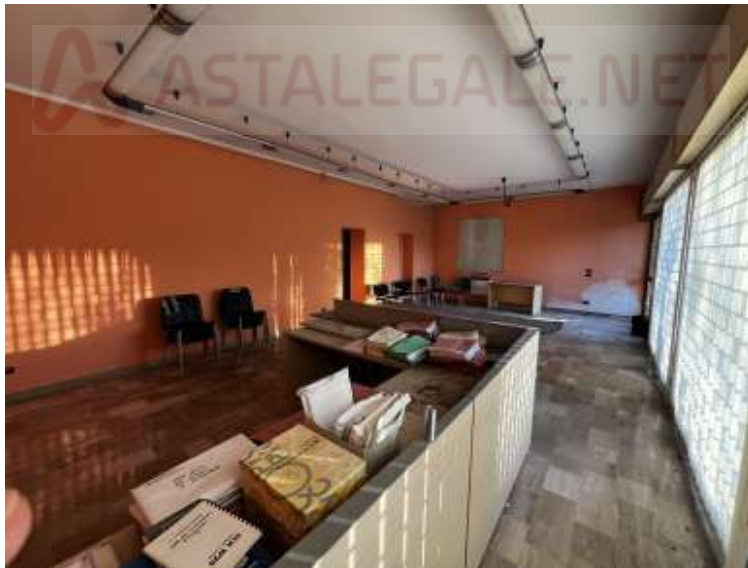
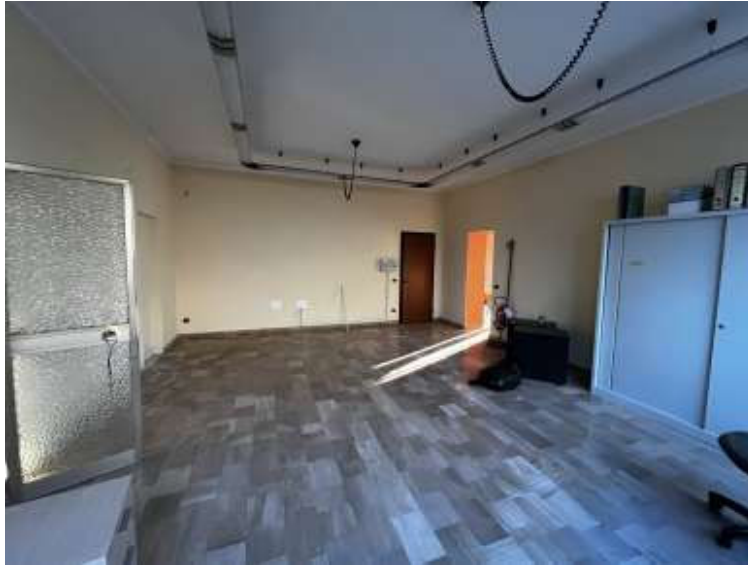
*Figura 19 - FABBRICATO G*

Costituisce fabbricato a sé stante rispetto al capannone di cui al Fabbricato E al quale risulta accostato. Oltre ad un'area comune esterna, il fabbricato si compone di tre piani fuori terra. Al piano terra è posto un locale commerciale dotato di ampie vetrine in lato sud-ovest, mentre ai piani superiori sono presenti

due appartamenti, non oggetto della presente valutazione ai quali si accede con scala comune in lato sud. Il locale commerciale al piano terra, invece, costituisce oggetto della presente stima. È composto da un locale adibito a negozio, un locale retrobottega/magazzino con annesso locale wc dotato di antibagno con lavamani e doccia. I serramenti, interni ed esterni, sono in alluminio. Lo stato manutentivo è buono ed è presente l'impianto elettrico, il riscaldamento con termoconvettori a muro e l'A.C.S. per mezzo di boiler elettrico dei quali non stato possibile verificarne il funzionamento. Le quattro vetrine sono dotate di serrande metalliche. L'accesso avviene direttamente dal cortile comune attraverso una porta ricavata all'interno delle vetrine, oltre che attraverso una porta blindata collegata all'accesso comune con i piani superiori.
